## BITACORA ELECTRÓNICA DE OBRA

Confirma Bitacora:	Nro Informe:	Fecha Informe:	Nombre De La Obra:	Personal Encargado:
Si	0100	16 - 05 - 2022	Carretera Oyon - Ambo, Tramo I: Oyon - Desvío Cerro de Pasco	BORIS WALTER AYLLÓN CARCELÉN

NUMERO DE INFORME No. 0100  
 CONTRATO DE OBRA: No. 073-2018-MTC/ 20 de fecha 17/07/2018  
 EMPRESA CONTRATISTA: CONSORCIO VIAL AMBO ( CONSTRUCTORA SANTA FE LTDA SUCURSAL DEL PERU, GRINOR S.A. SUCURSAL DEL PERU Y J E CONSTRUCCIONES GENERALES S.A)  
 OBRA: MEJORAMIENTO DE LA CARRETERA OYON - AMBO TRAMO I: OYON - DESVIO CERRO DE PASCO- VIA PRINCIPAL KM. 134+977.92 AL KM. 181+000 Y RAMAL KM. 136+780 A KM. 139+698.19  
 TRAMO 1 Vía principal : Progresiva km. 134+977.92 al Km. 181+000 ; Ramal: Progresiva Km.136+780 a Km. 139+698.19 FINALIZACION DE LA SUSPENSIÓN DE OBRA EN CAMPO A PARTIR DEL DIA 22-03-2022 LA CONTRATISTA HABIA SOLICITADO LA SUSPENSIÓN DE OBRA MEDIANTE ADENDA No. 8 Y NO HA SIDO ACEPTADO POR PROVIAS NACIONAL., EL CUAL SE LE DA RESPUESTA AL CONTRATISTA MEDIANTE OFICIO No. 620 -2022-MTC/20.9 DE FECHA 23-03-2022. ( DONDE SE LE SOLICITA EL REINICIO DE ACTIVIDADES EN LA OBRA) EL PARO DE TRANSPORTE A AFECTADO EL TOTAL REINICIO DE ACTIVIDADES EN LA OB

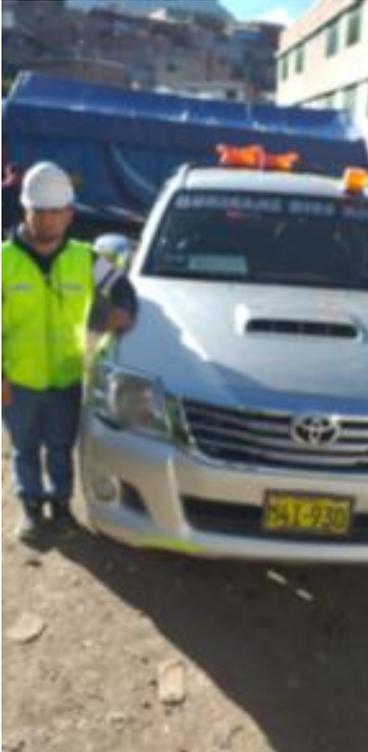
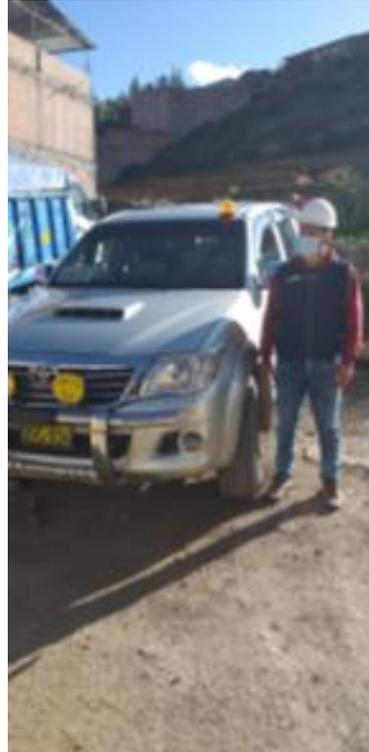
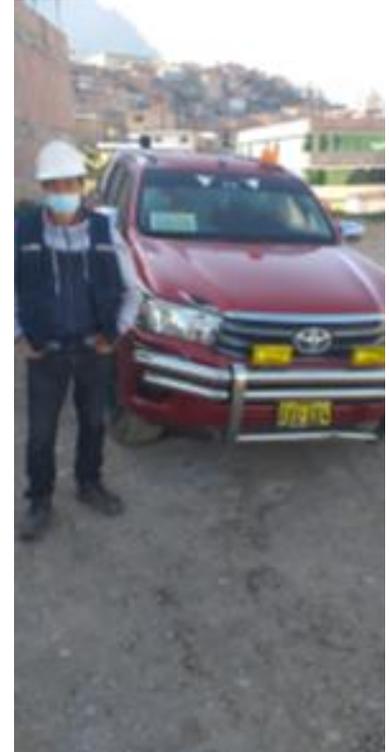
POBLADO DE OYON

VISITA DE SEGUIMIENTO Y MONITOREO EN LAS OFICINAS DE LA SUPERVISIÓN:  
VERIFICACION DE RECURSOS ( VEHICULOS)**CDescripcion** :

En el poblado de Oyón se realiza visita de seguimiento y monitoreo a las oficinas de la Supervisión donde se verifica hoy las camionetas 4 x 4 que se ubican en las afueras de las oficinas de la supervisión : Se verifica 3 vehículos 4x4 con sus conductores en el sitio y se verifica 3 vehículos mas en el sitio de la obra. CUMPLEN CON LO EXIGIDO.

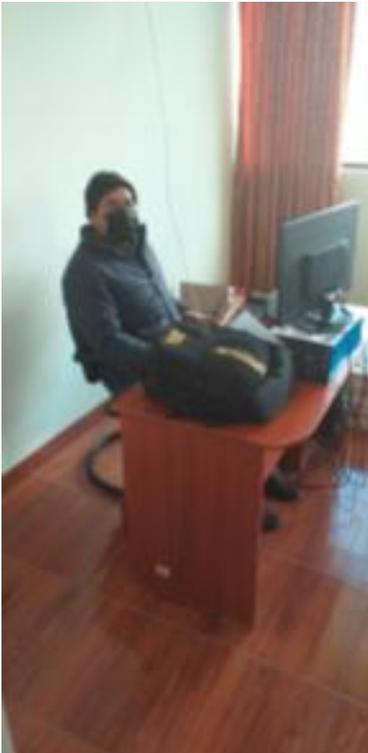
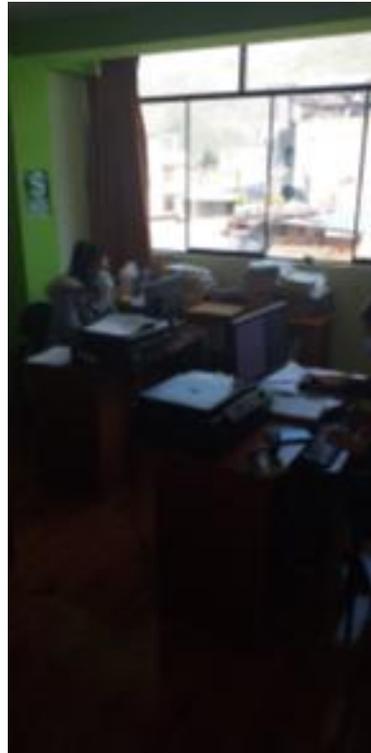
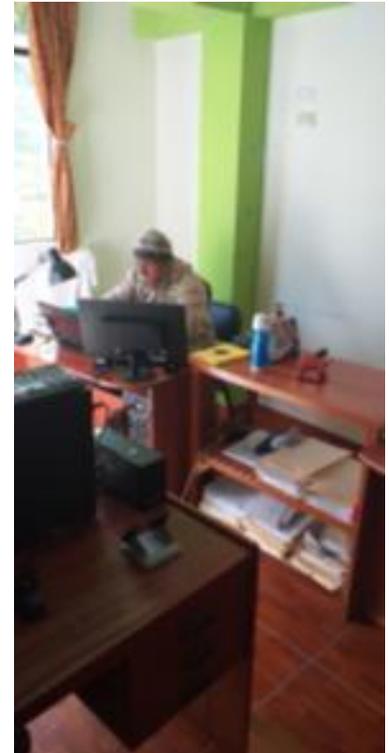
POBLADO DE OYON

VISITA DE SEGUIMIENTO Y MONITOREO A LAS OFICINAS DE LA SUPERVISION:  
VERIFICACION DE RECURSOS Y EN BUSCA DEL CUADERNO DE OBRA**CDescripcion** :

En el poblado de oyon, se ubica las oficinas de la supervisión , se realiza verificación de recursos y se busca el cuaderno de obra.

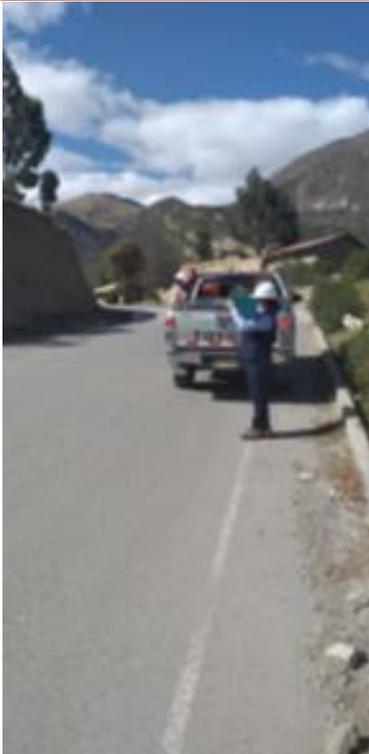
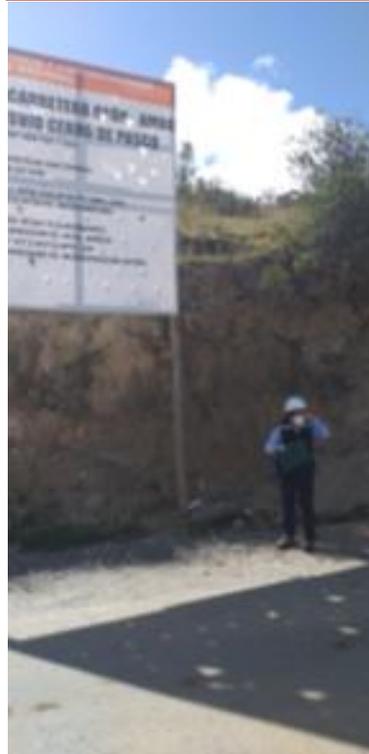
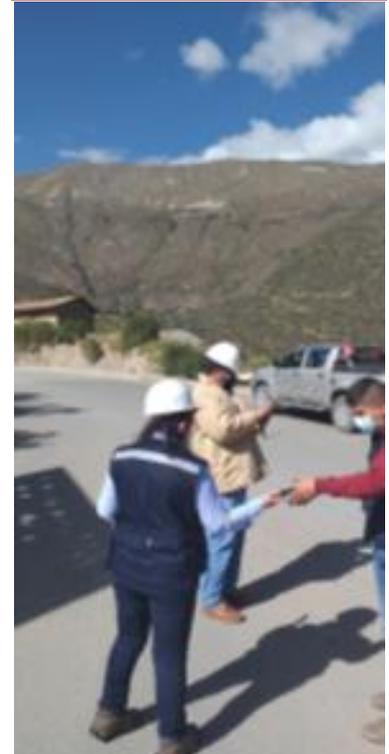
PROGRESIVA KM. 134+986

VISITA DE SEGUIMIENTO Y MONITOREO EN EL INICIO DEL TRAMO I:  
ACOMPAÑAMIENTO A LA AUDITORA FINANCIERA ( VIA PRINCIPAL)**CDescripcion** :

En la progresiva Km. 134+986 se realiza visita de seguimiento y monitoreo al inicio del tramo I, ( via principal ) donde se le realiza el acompañamiento a la Ing, Neully Romero Lancanday representante de la firma auditora TABORDA Y ASOCIADOS SC para la realización de auditoria financiera gubernamental solicitado por la Contraloría general de la República, y el Ing, John Lira jefe de Supervisión del CONSORCIO SUPERVISOR OYON.

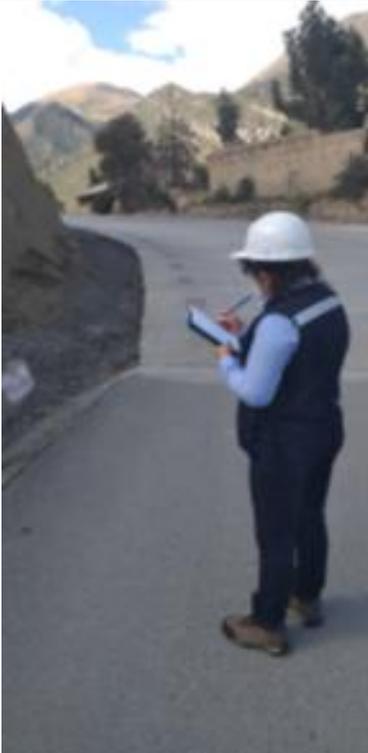
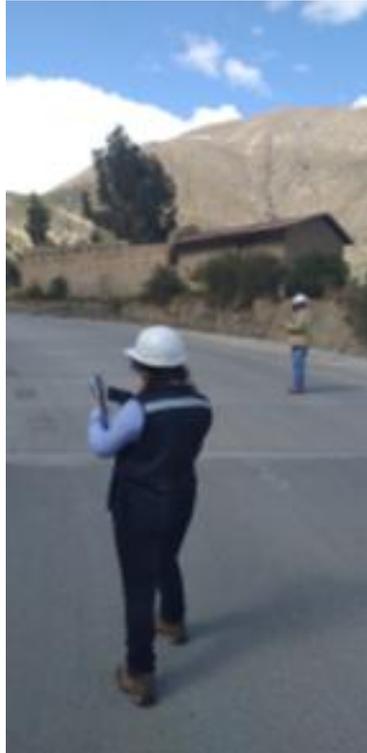
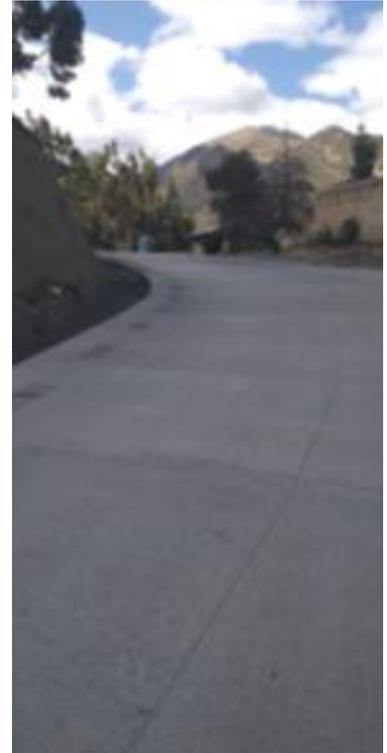
PROGRESIVA KM. 134+986

VISITA DE SEGUIMIENTO Y MONITOREO EN EL INICIO DEL TRAMO I:  
ACOMPAÑAMIENTO A LA AUDITORA FINANCIERA ( VIA PRINCIPAL)**CDescripcion** :

En la progresiva Km. 134+986 se realiza visita de seguimiento y monitoreo al inicio del tramo I, ( vía principal ) donde se le realiza el acompañamiento a la Ing, Neully Romero Lancanday representante de la firma auditora TABORDA Y ASOCIADOS SC para la realización de auditoria financiera gubernamental solicitado por la Contraloría general de la República, y el Ing, John Lira jefe de Supervisión del CONSORCIO SUPERVISOR OYON. Se inicia el recorrido por la vía principal hasta el desvío Cerro de Pasco ( km. 181+000)

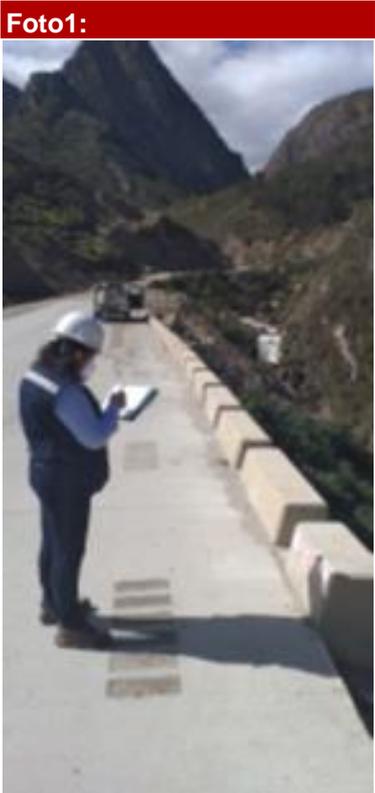
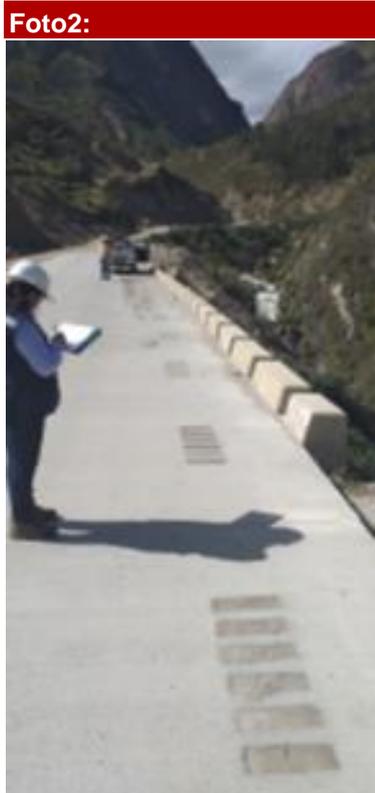
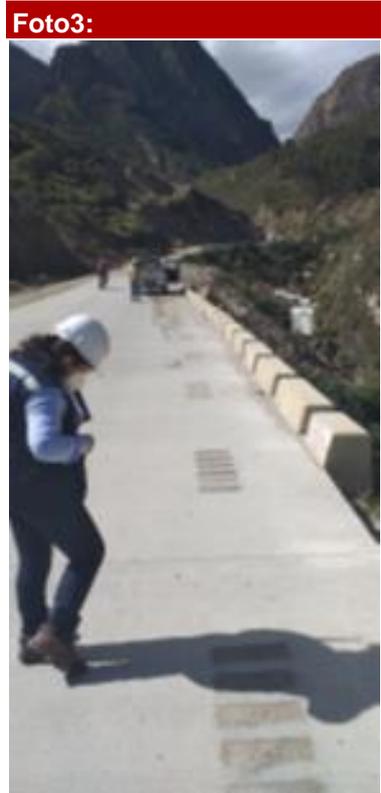
**Actividades:**  
PROGRESIVA KM. 136+940  
VISITA DE SEGUIMIENTO Y MONITOREO: ACOMPAÑAMIENTO A LA ING. AUDITORA DE LAS OBRAS CONSTRUIDAS: ( MUROS DE CONTENCIÓN)

**CDescripcion :**  
En la progresiva Km. 136+940 se realiza visita de seguimiento y monitoreo al tramo I, ( via principal ) donde se le realiza el acompañamiento a la Ing, Neully Romero Lancanday representante de la firma auditora TABORDA Y ASOCIADOS SC para la realización de auditoria financiera gubernamental solicitado por la Contraloría general de la República, y el Ing, John Lira jefe de Supervisión del CONSORCIO SUPERVISOR OYON. Se realiza la verificación de obras construidas, como muros de contención de secciones de concreto ciclópeo y secciones de concreto armado

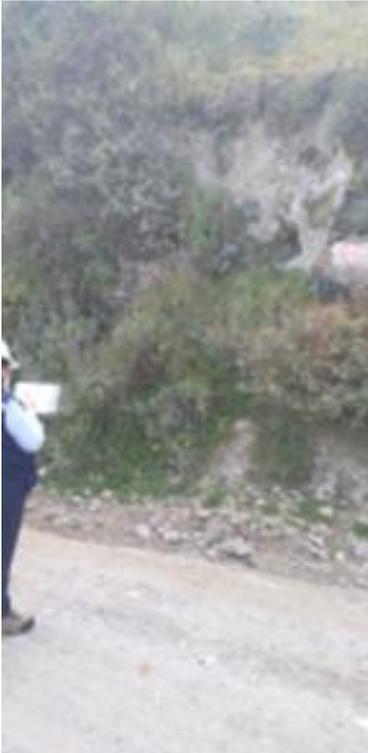
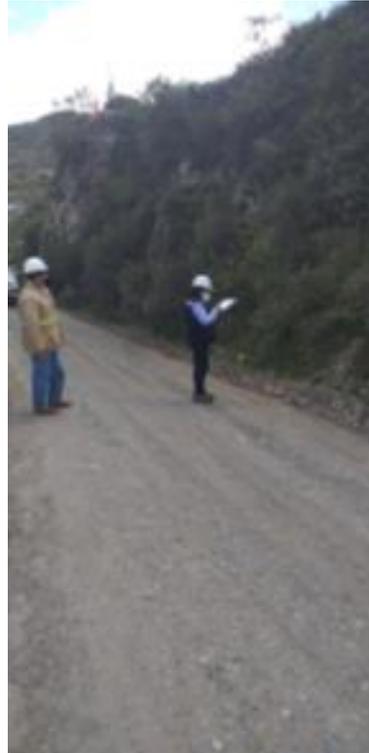
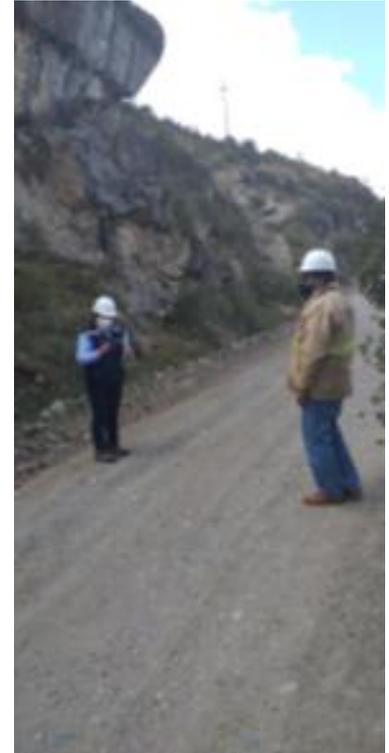
PROGRESIVA KM. 138+100

VISITA DE SEGUIMIENTO Y MONITOREO: ACOMPAÑAMIENTO A LA ING.  
AUDITORA DE LAS OBRAS CONSTRUIDAS: ( PROTECCION DE TALUDES DE  
FILTRACIONES )**CDescripcion** :

En la progresiva Km. 138+100 se realiza visita de seguimiento y monitoreo al tramo I, ( via principal ) donde se le realiza el acompañamiento a la Ing, Neully Romero Lancanday representante de la firma auditora TABORDA Y ASOCIADOS SC para la realización de auditoria financiera gubernamental solicitado por la Contraloría general de la República, y el Ing, John Lira jefe de Supervisión del CONSORCIO SUPERVISOR OYON. Se realiza la verificación de obras construidas, donde se observo la humedad en los taludes superiores en el lado izquierdo de la vía, que a pesar de tener tuberías incrustadas ( llorones ) en el talud , Los taludes se encuentran con humedad.

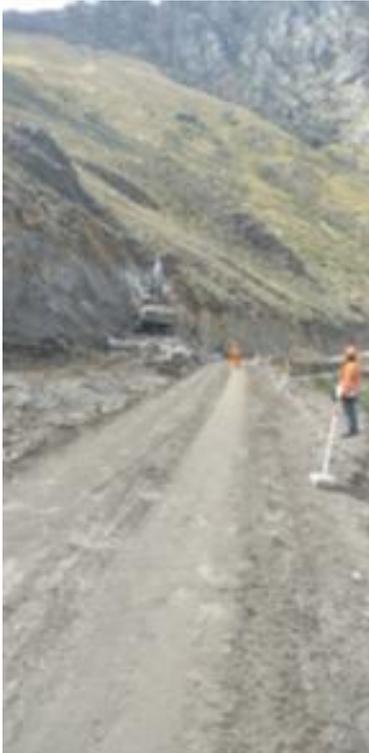
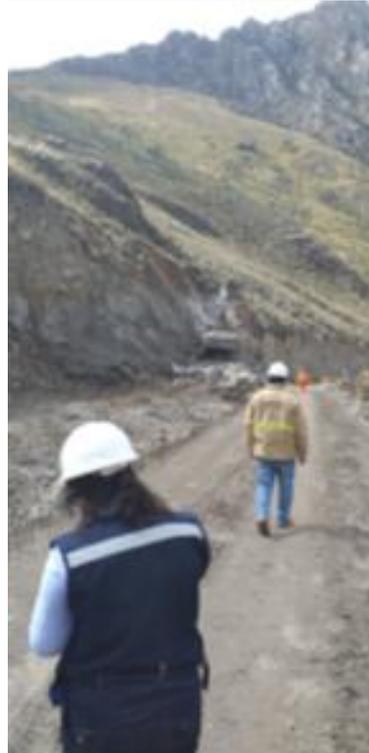
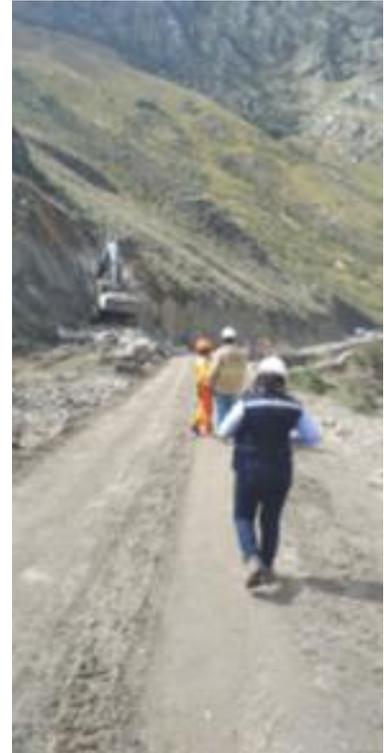
PROGRESIVA KM. 147+880 VISITA DE SEGUIMIENTO Y MONITOREO: ACOMPAÑAMIENTO A LA ING. AUDITORA DE LAS OBRAS EN EJECUCION: ( EXCAVACION EN ROCA)

En la progresiva Km. 147+880 se realiza visita de seguimiento y monitoreo al tramo I, ( via principal ) donde se le realiza el acompañamiento a la Ing, Neully Romero Lancanday representante de la firma auditora TABORDA Y ASOCIADOS SC para la realización de auditoria financiera gubernamental solicitado por la Contraloría general de la República, y el Ing, John Lira jefe de Supervisión del CONSORCIO SUPERVISOR OYON. Se realiza la verificación de obras en construcción, como la excavación en roca fija, utilizando una excavadora con accesorio de demolición.

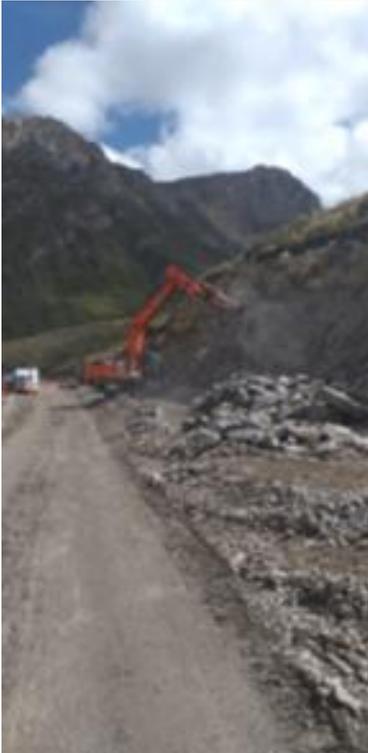
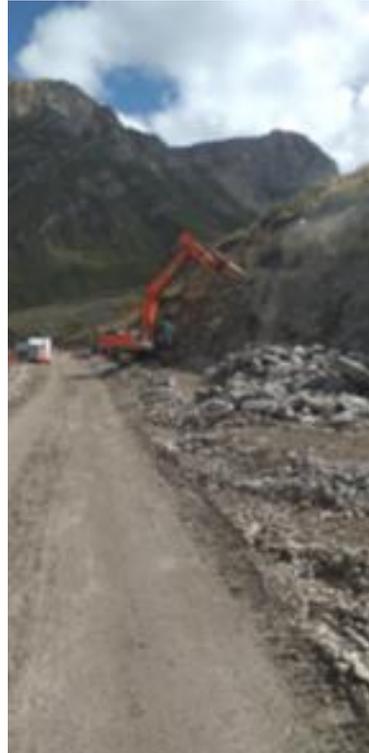
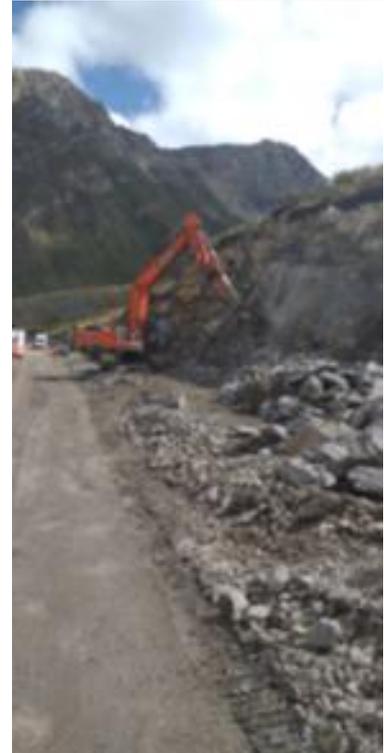
PROGRESIVA KM. 147+900

VISITA DE SEGUIMIENTO Y MONITOREO: ACOMPAÑAMIENTO A LA ING.  
AUDITORA DE LAS OBRAS EN EJECUCION: ( EXCAVACION EN ROCA)**CDescripcion** :

En la progresiva Km. 147+900 se realiza visita de seguimiento y monitoreo al tramo I, ( via principal ) donde se le realiza el acompañamiento a la Ing, Neully Romero Lancanday representante de la firma auditora TABORDA Y ASOCIADOS SC para la realización de auditoria financiera gubernamental solicitado por la Contraloría general de la República, y el Ing, John Lira jefe de Supervisión del CONSORCIO SUPERVISOR OYON. Se realiza la verificación de obras en construcción, como la excavación en roca fija, utilizando otra excavadora con accesorio de demolición en este punto.

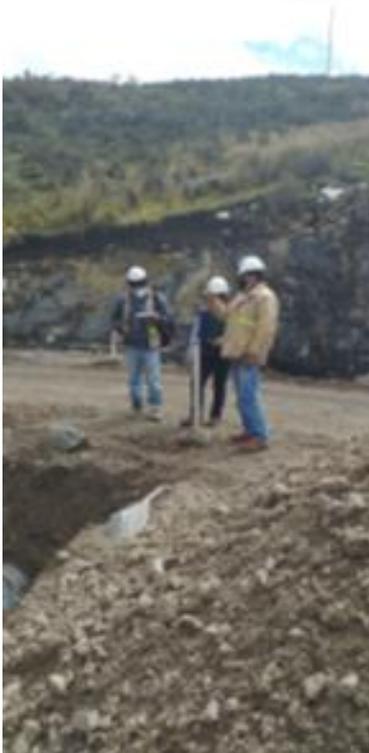
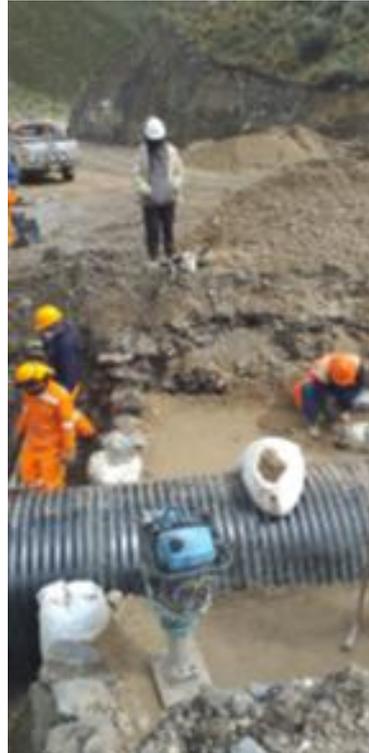
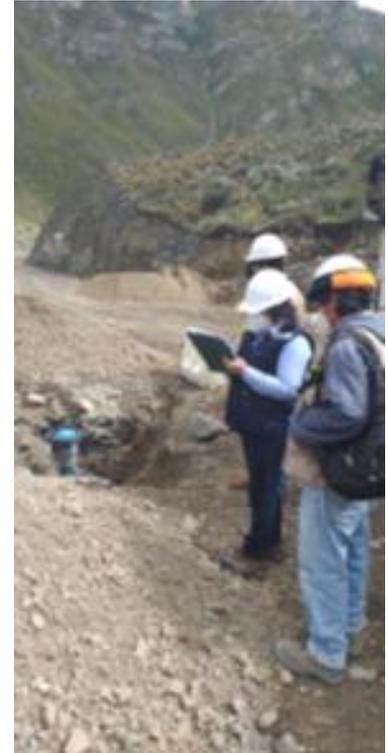
PROGRESIVA KM. 148+093.76

VISITA DE SEGUIMIENTO Y MONITOREO: ACOMPAÑAMIENTO A LA ING. AUDITORA DE LAS OBRAS EN EJECUCION: ( RELLENO EN CONSTRUCCION DE ALCANTARILLA TMC DE 48")

En la progresiva Km. 148+093.76 se realiza visita de seguimiento y monitoreo al tramo I, ( vía principal ) donde se le realiza el acompañamiento a la Ing, Neully Romero Lancanday representante de la firma auditora TABORDA Y ASOCIADOS SC para la realización de auditoria financiera gubernamental solicitado por la Contraloría general de la República, y el Ing, John Lira jefe de Supervisión del CONSORCIO SUPERVISOR OYON. Se realiza la verificación de obras en construcción, como la realización de relleno en el lado izquierdo de la vía, para la construcción de alcantarilla TMC de 48 "

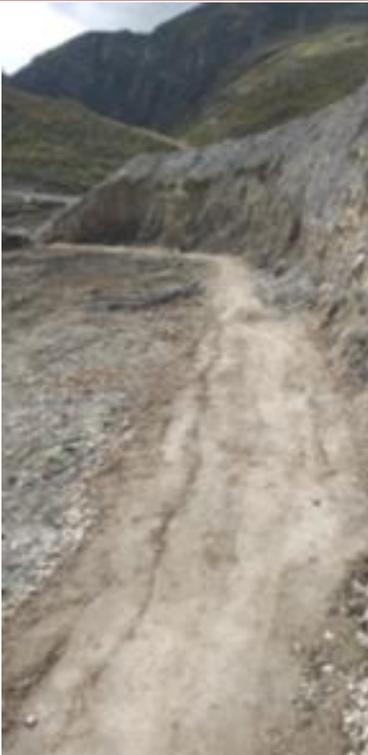
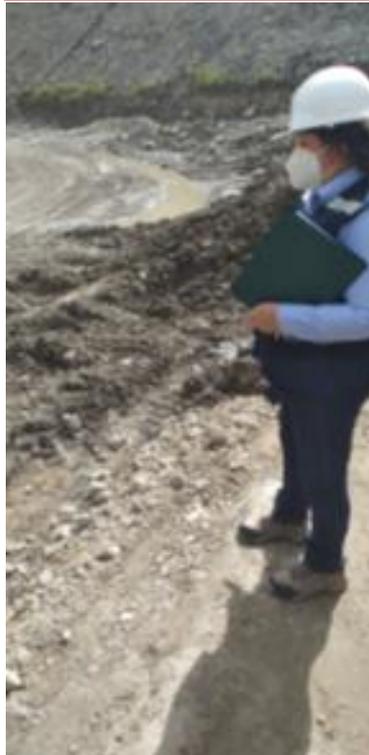
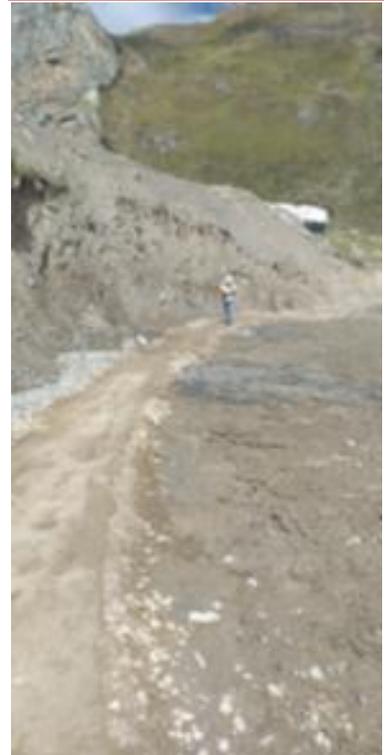
PROGRESIVAS KM. 148+400 AL KM. 148+535

VISITA DE SEGUIMIENTO Y MONITOREO: ACOMPAÑAMIENTO A LA ING.  
AUDITORA DE LAS OBRAS CONSTRUIDAS: ( SUBDRENAJE)**CDescripcion** :

En las progresivas Km. 148+400 al Km. 148+535 se realiza visita de seguimiento y monitoreo al tramo I, ( vía principal ) donde se le realiza el acompañamiento a la Ing, Neully Romero Lancanday representante de la firma auditora TABORDA Y ASOCIADOS SC para la realización de auditoria financiera gubernamental solicitado por la Contraloría general de la República, y el Ing, John Lira jefe de Supervisión del CONSORCIO SUPERVISOR OYON. Se realiza la verificación de obras construidas, como la construcción de sub drenes en el lado derecho de la vía.

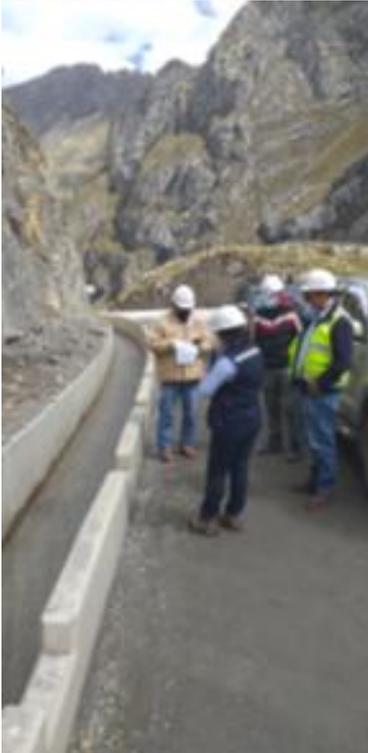
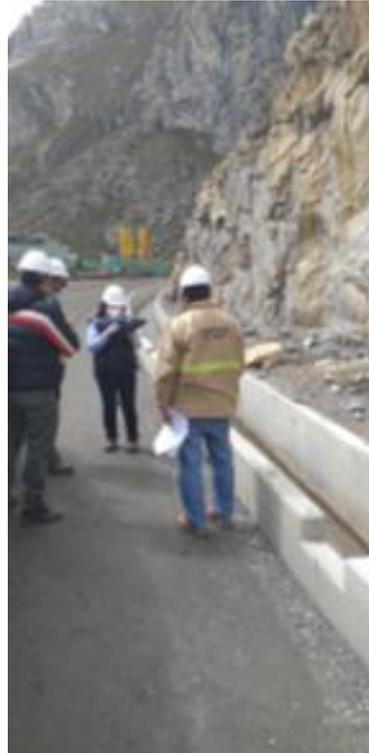
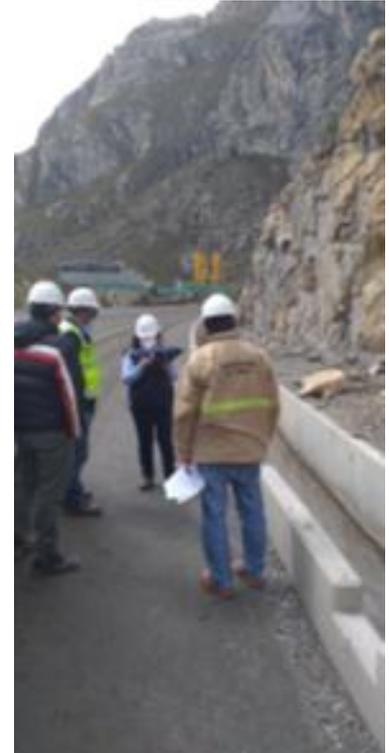
PROGRESIVA KM. 152+920

VISITA DE SEGUIMIENTO Y MONITOREO: ACOMPAÑAMIENTO A LA ING.  
AUDITORA DE LAS OBRAS EJECUTADAS: ( CANAL DE CONCRETO Y SUB BASES)

En la progresiva Km. 152+920 se realiza visita de seguimiento y monitoreo al tramo I, ( via principal ) donde se le realiza el acompañamiento a la Ing, Neully Romero Lancanday representante de la firma auditora TABORDA Y ASOCIADOS SC para la realización de auditoria financiera gubernamental solicitado por la Contraloría general de la República, y el Ing, John Lira jefe de Supervisión del CONSORCIO SUPERVISOR OYON. Se realiza la verificación de obras ejecutadas, como la construcción de canal rectangular de concreto armado y la construcción de sub base granular.

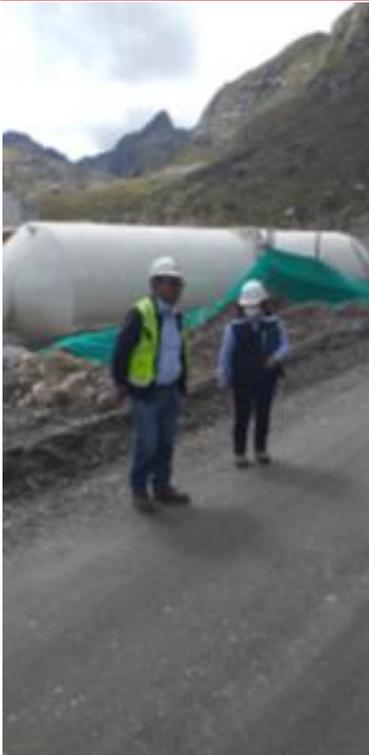
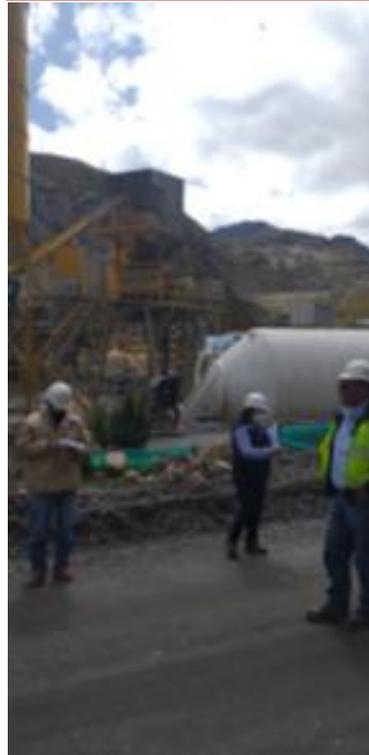
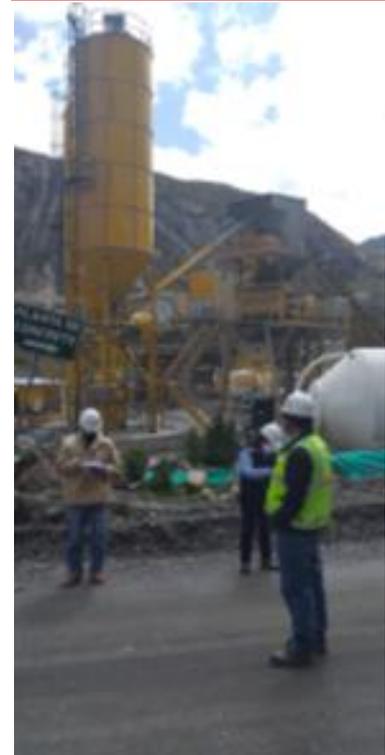
PROGRESIVA KM. 153+100

VISITA DE SEGUIMIENTO Y MONITOREO EN AREA AUXILIAR DEL TRAMO I:  
PLANTA DE CONCRETO DE UNICON**CDescripcion** :

En la progresiva Km. 153+100 se realiza visita de seguimiento y monitoreo en paraa auxiliar del tramo I, ( via principal ) donde se le realiza el acompañamiento a la Ing, Neully Romero Lancanday representante de la firma auditora TABORDA Y ASOCIADOS SC para la realización de auditoria financiera gubernamental solicitado por la Contraloría general de la República, y el Ing, John Lira jefe de Supervisión del CONSORCIO SUPERVISOR OYON. Se realiza visita a la planta de concreto de UNICON donde actualmente no esta en funcionamiento.

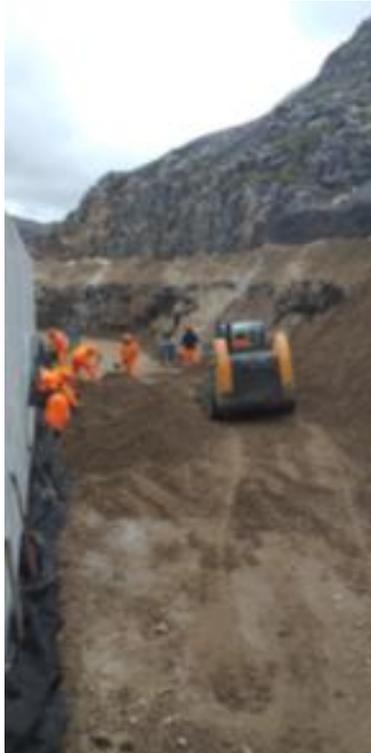
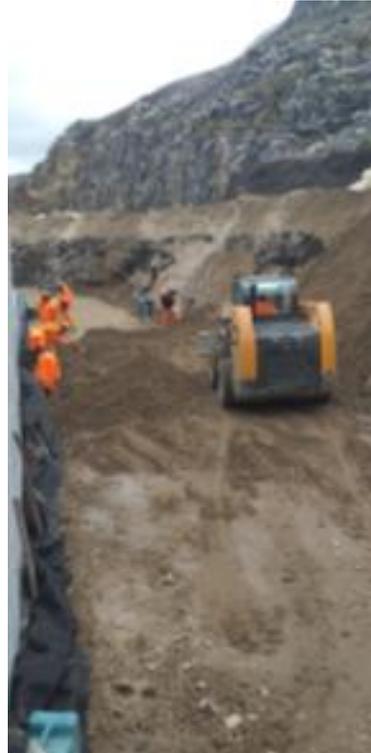
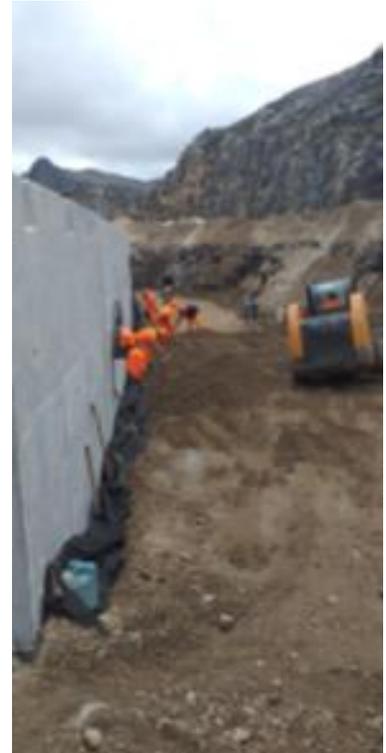
PROGRESIVAS KM. 165+595 AL KM. 165+629

VISITA DE SEGUIMIENTO Y MONITOREO: ACOMPAÑAMIENTO A LA ING. AUDITORA DE LAS OBRAS EN EJECUCION: ( RELLENO EN CONSTRUCCION DE MUROS DE CONTENCIÓN)

En las progresivas Km. 165+595 al km. 165+629 se realiza visita de seguimiento y monitoreo al tramo I, ( via principal ) donde se le realiza el acompañamiento a la Ing. Neully Romero Lancanday representante de la firma auditora TABORDA Y ASOCIADOS SC para la realización de auditoria financiera gubernamental solicitado por la Contraloría general de la República, y el Ing, John Lira jefe de Supervisión del CONSORCIO SUPERVISOR OYON. Se realiza la verificación de obras en construcción, como la realización de relleno en los muros de contención . Se utiliza un mini cargador frontal, 3 vibro apisonadores . trabajan 1 capataz, 1 operador, 5 obreros

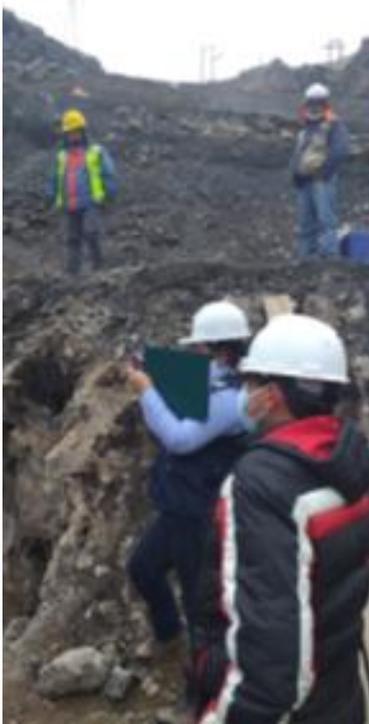
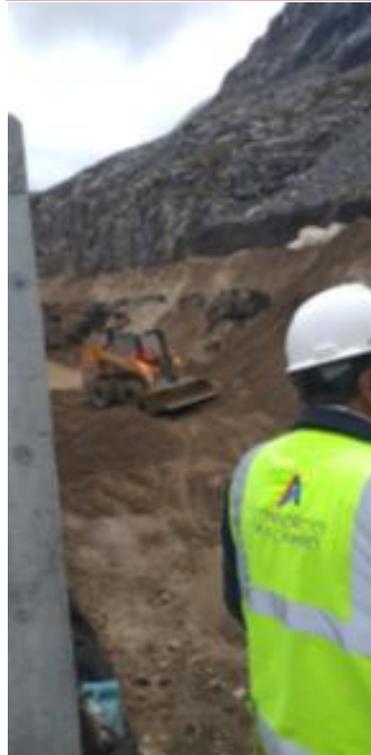
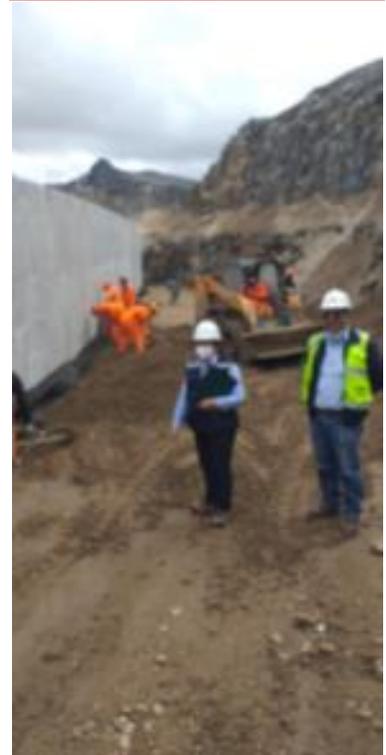
PROGRESIVA KM. 165+593.50 al KM, 165+629

VISITA DE SEGUIMIENTO Y MONITOREO: ACOMPAÑAMIENTO A LA ING. AUDITORA DE LAS OBRAS EN EJECUCION: ( RELLENO EN MUROS DE CONTENCIÓN)

En las progresivas Km. 165+593,5 y Km. 165+629 se realiza visita de seguimiento y monitoreo al tramo I, (vía principal ) donde se le realiza el acompañamiento a la Ing. Neully Romero Lancanday representante de la firma auditora TABORDA Y ASOCIADOS SC para la realización de auditoria financiera gubernamental solicitado por la Contraloría general de la República, y el Ing, John Lira jefe de Supervisión del CONSORCIO SUPERVISOR OYON. Se realiza la verificación de obras en construcción, como la realización de relleno en muros de contención.

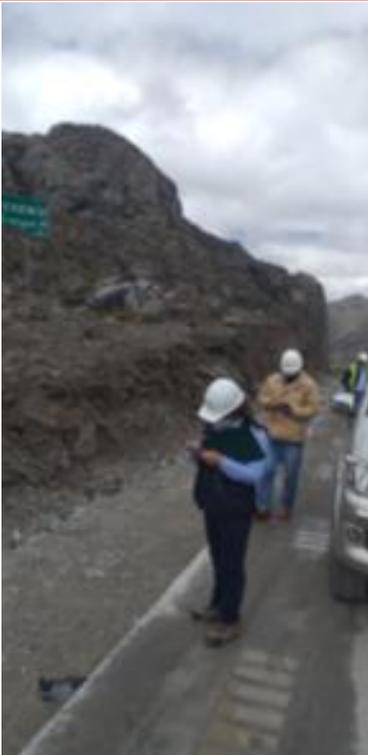
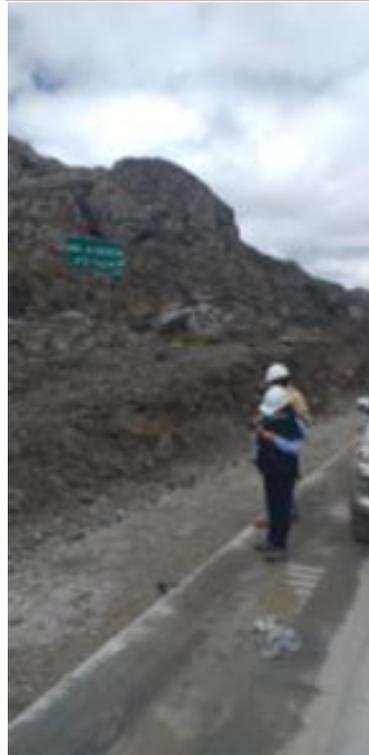
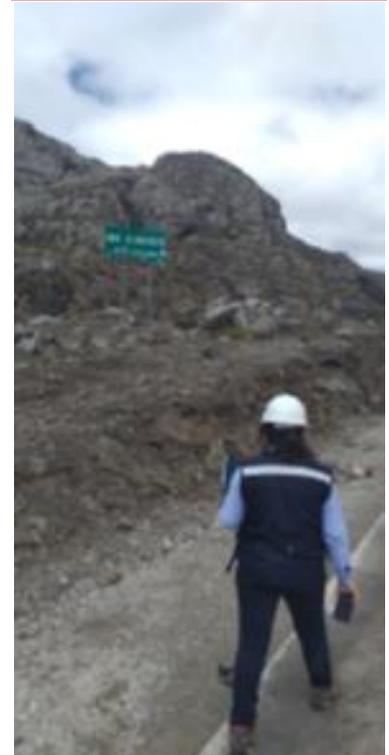
PROGRESIVA KM. 167+340

VISITA DE SEGUIMIENTO Y MONITOREO EN EL INICIO DEL TRAMO I:  
ACOMPAÑAMIENTO A LA AUDITORA FINANCIERA ( VIA PRINCIPAL)ctor.**CDescripcion** :

En la progresiva Km. 167+340 se realiza visita de seguimiento y monitoreo a la zona mas alta del tramo I, ( ZONA ABRA ) donde se le realiza el acompañamiento a la Ing, Neully Romero Lancanday representante de la firma auditora TABORDA Y ASOCIADOS SC para la realización de auditoria financiera gubernamental solicitado por la Contraloría general de la República, y el Ing, John Lira jefe de Supervisión del CONSORCIO SUPERVISOR OYON. Se realiza el recorrido por la vía principal y se visita la parte mas alta del tramo 1 ( ZONA ABRA) donde se evidencia la pavimentación con concreto hidráulico en este sector

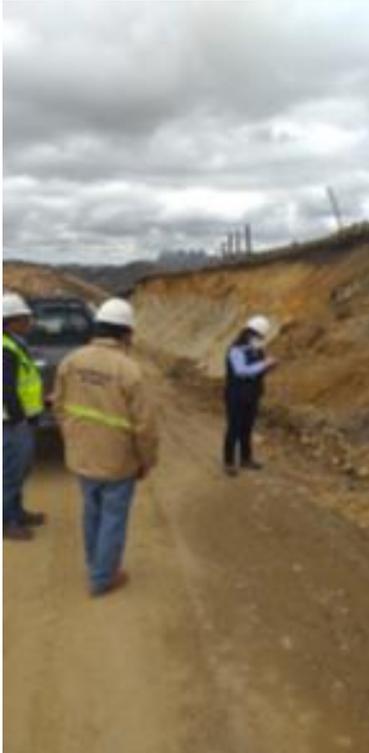
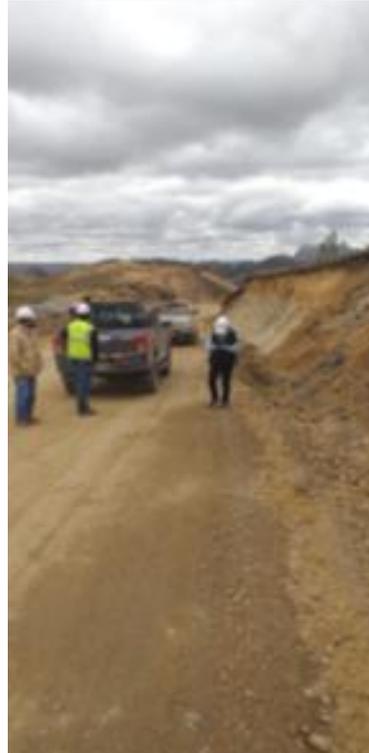
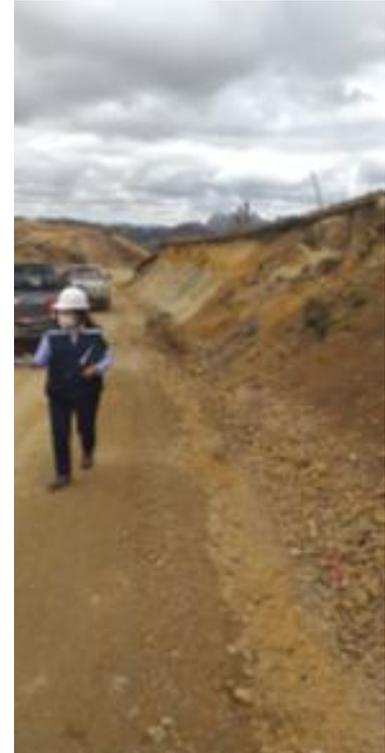
PROGRESIVA KM. 176+840

VISITA DE SEGUIMIENTO Y MONITOREO: ACOMPAÑAMIENTO A LA ING. AUDITORA DE LAS OBRAS EJECUTADAS: ( CONFORMACION DE TERRAPLENES)

En la progresiva Km. 176+840 se realiza visita de seguimiento y monitoreo al tramo I, ( via principal ) donde se le realiza el acompañamiento a la Ing, Neully Romero Lancanday representante de la firma auditora TABORDA Y ASOCIADOS SC para la realización de auditoria financiera gubernamental solicitado por la Contraloría general de la República, y el Ing, John Lira jefe de Supervisión del CONSORCIO SUPERVISOR OYON. Se realiza la verificación de obras ejecutadas, como la construcción de Conformación de terraplenes a nivel de sub rasante.

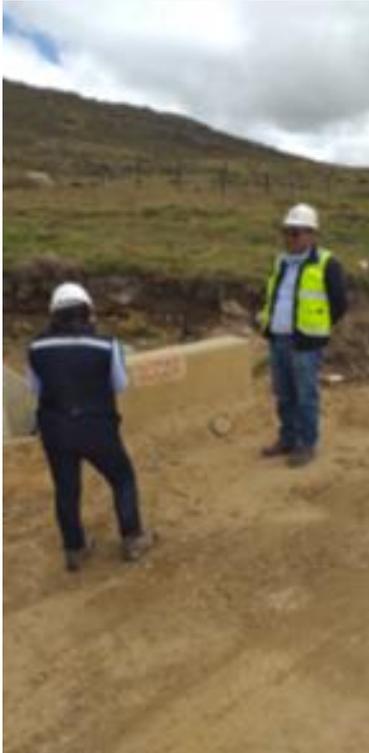
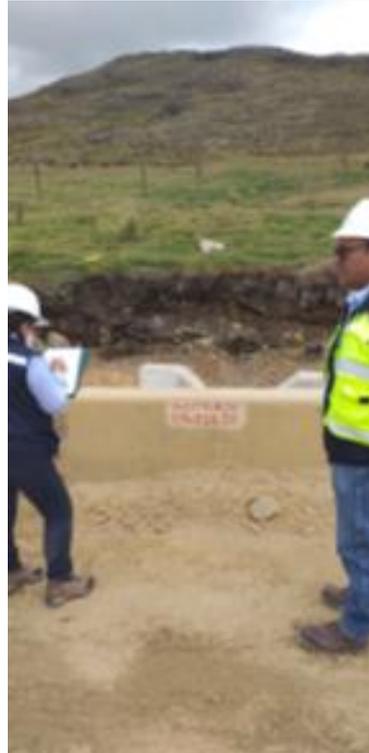
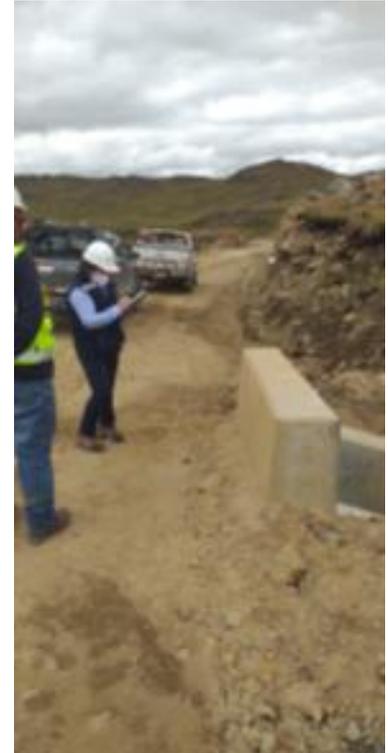
PROGRESIVA KM. 179+826.2

VISITA DE SEGUIMIENTO Y MONITOREO: ACOMPAÑAMIENTO A LA ING. AUDITORA DE LAS OBRAS EJECUTADAS: ( CABEZAL DE ALCANTARILLA TMC)

En la progresiva Km. 179+826.2 se realiza visita de seguimiento y monitoreo al tramo I, ( via principal ) donde se le realiza el acompañamiento a la Ing, Neully Romero Lancanday representante de la firma auditora TABORDA Y ASOCIADOS SC para la realización de auditoria financiera gubernamental solicitado por la Contraloría general de la República, y el Ing, John Lira jefe de Supervisión del CONSORCIO SUPERVISOR OYON. Se realiza la verificación de obras ejecutadas, como la construcción de cabezal de concreto para alcantarilla TMC.

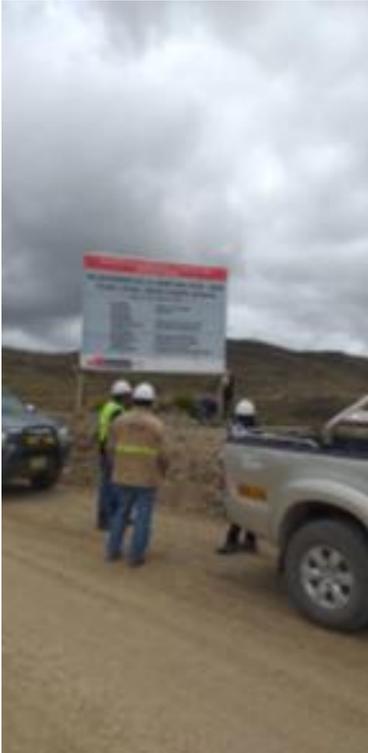
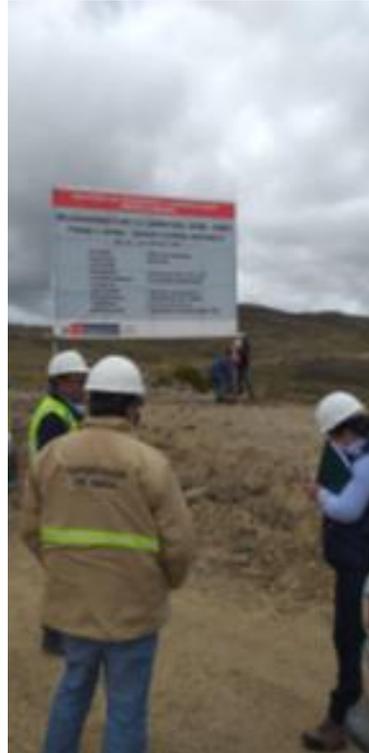
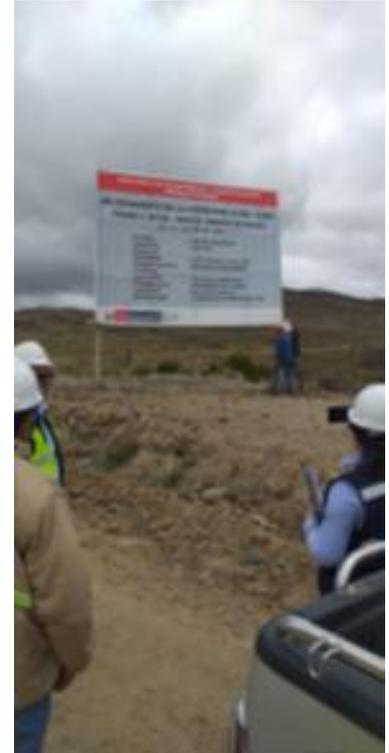
PROGRESIVA KM. 180+900

VISITA DE SEGUIMIENTO Y MONITOREO AL FINAL DEL TRAMO I:  
ACOMPANAMIENTO A LA AUDITORA FINANCIERA ( VIA PRINCIPAL) AVISO DE  
OBRA**CDescripcion** :

En la progresiva Km. 134+986 se realiza visita de seguimiento y monitoreo al final del tramo I, ( vía principal ) donde se le realiza el acompañamiento a la Ing, Neully Romero Lancanday representante de la firma auditora TABORDA Y ASOCIADOS SC para la realización de auditoria financiera gubernamental solicitado por la Contraloría general de la República, y el Ing, John Lira jefe de Supervisión del CONSORCIO SUPERVISOR OYON. la valla alusiva a la obra se ubica a 100m donde finaliza el recorrido (desvío Cerro de Pasco ( km. 181+000))

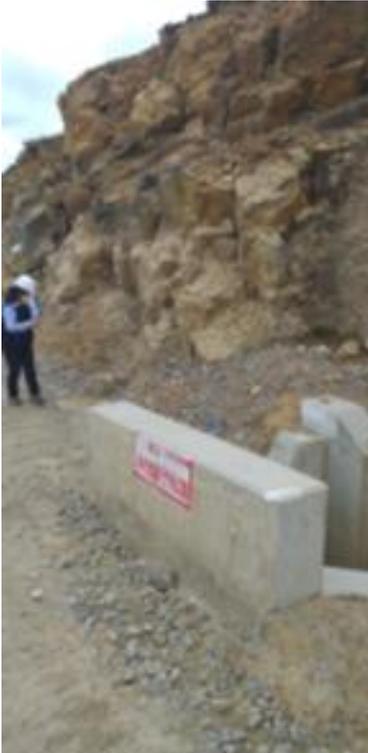
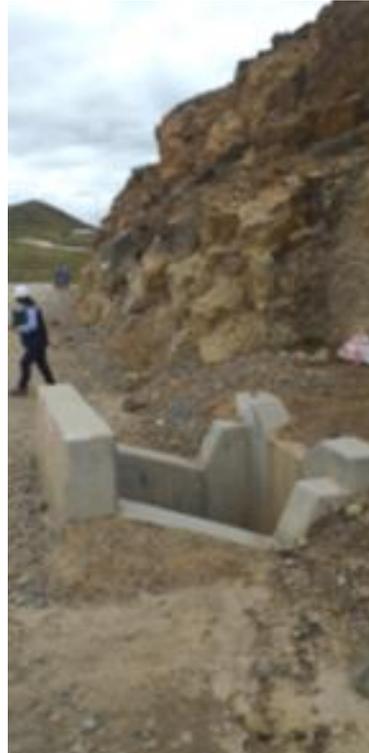
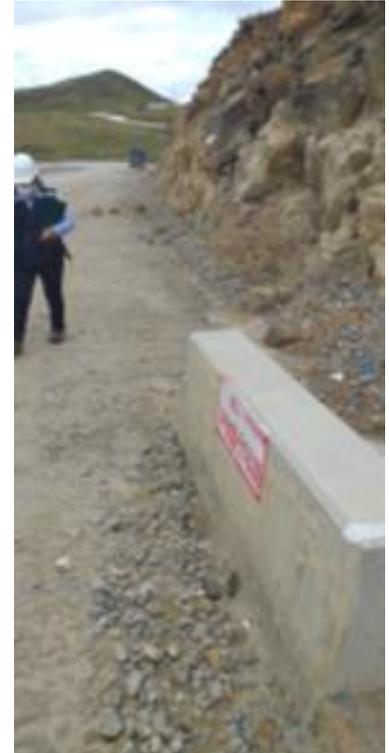
PROGRESIVA KM. 180+998

VISITA DE SEGUIMIENTO Y MONITOREO: ACOMPAÑAMIENTO A LA ING. AUDITORA DE LAS OBRAS EJECUTADAS: ( CABEZAL DE CONCRETO DE ALCANTARILLA TMC) "

En la progresiva Km. 180+998 se realiza visita de seguimiento y monitoreo al tramo I, ( via principal ) donde se le realiza el acompañamiento a la Ing, Neully Romero Lancanday representante de la firma auditora TABORDA Y ASOCIADOS SC para la realización de auditoria financiera gubernamental solicitado por la Contraloría general de la República, y el Ing, John Lira jefe de Supervisión del CONSORCIO SUPERVISOR OYON. Se realiza la verificación de obras ejecutadas, como la construcción de cabezal de concreto de alcantarilla TMC ubicado a dos metros antes del final del tramo I ( progresiva Km. 181+000)
