BITACORA ELECTRÓNICA DE OBRA

Confirma Bitacora:	Nro Informe:	Fecha Informe:	Nombre De La Obra:	Personal Encargado:
Si	101	17 - 05 - 2022	Carretera Oyon - Ambo, Tramo I: Oyon - Desvío Cerro de Pasco	BORIS WALTER AYLLÓN CARCELÉN

NUMERO DE INFORME No. 0101
 CONTRATO DE OBRA: No. 073-2018-MTC/ 20 de fecha 17/07/2018
 EMPRESA CONTRATISTA: CONSORCIO VIAL AMBO (CONSTRUCTORA SANTA FE LTDA SUCURSAL DEL PERU, GRINOR S.A. SUCURSAL DEL PERU Y J E CONSTRUCCIONES GENERALES S.A)
 OBRA: MEJORAMIENTO DE LA CARRETERA OYON - AMBO TRAMO I: OYON - DESVIO CERRO DE PASCO- VIA PRINCIPAL KM. 134+977.92 AL KM. 181+000 Y RAMAL KM. 136+780 A KM. 139+698.19
 TRAMO 1 Vía principal : Progresiva km. 134+977.92 al Km. 181+000 ; Ramal: Progresiva Km.136+780 a Km. 139+698.19 FINALIZACION DE LA SUSPENSIÓN DE OBRA EN CAMPO A PARTIR DEL DIA 22-03-2022 LA CONTRATISTA HABIA SOLICITADO LA SUSPENSIÓN DE OBRA MEDIANTE ADENDA No. 8 Y NO HA SIDO ACEPTADO POR PROVIAS NACIONAL., EL CUAL SE LE DA RESPUESTA AL CONTRATISTA MEDIANTE OFICIO No. 620 -2022-MTC/20.9 DE FECHA 23-03-2022. (DONDE SE LE SOLICITA EL REINICIO DE ACTIVIDADES EN LA OBRA)
 VISITA DE SEGUIMIENTO Y MONITOREO AL TRAMO 1 DESDE POBLADO DE OYON HASTA LAS OFICINAS D

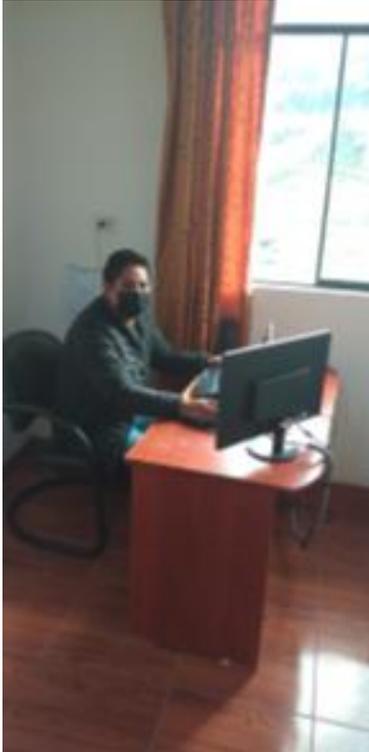
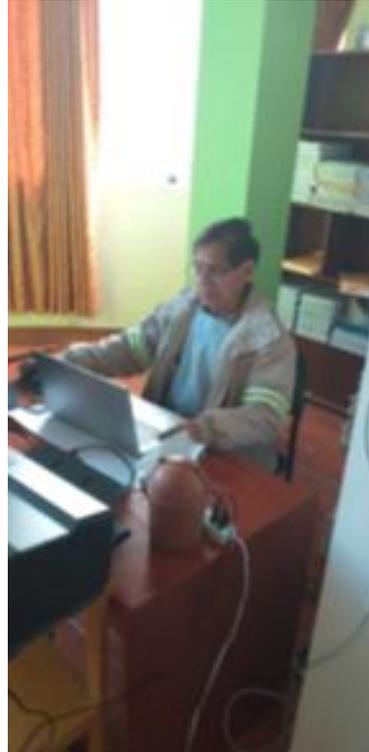
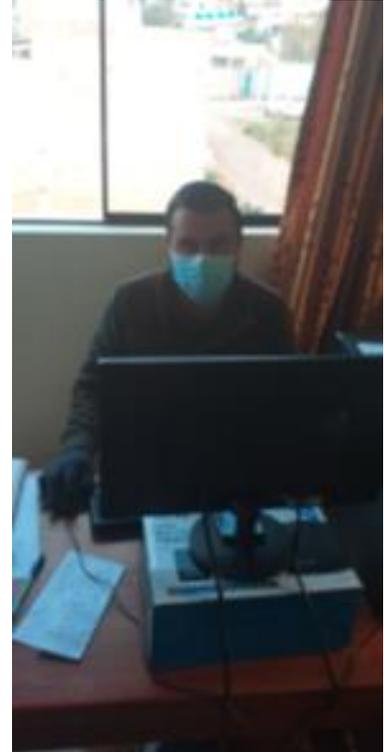
VISITA DE SEGUIMIENTO Y MONITOREO A LAS OFICINAS DE LA SUPERVISIÓN:
VERIFICACION DE RECURSOS

En el poblado de Oyón se realiza visita de seguimiento y monitoreo a las oficinas de la supervisión en busca del cuaderno de obra y verificación de recursos, donde se verifica la presencia de todos los profesionales especialistas de la supervisión y su jefe de supervisión.

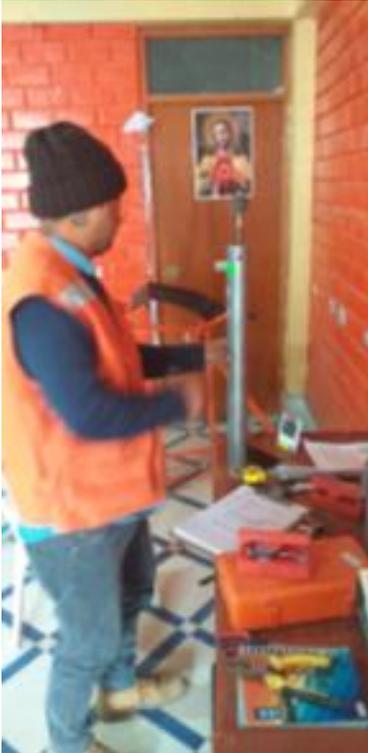
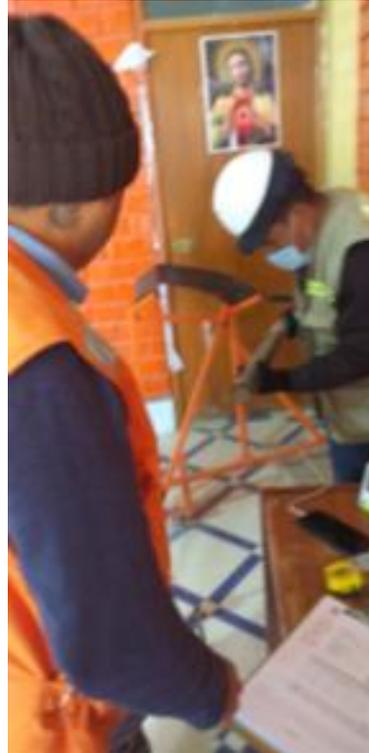
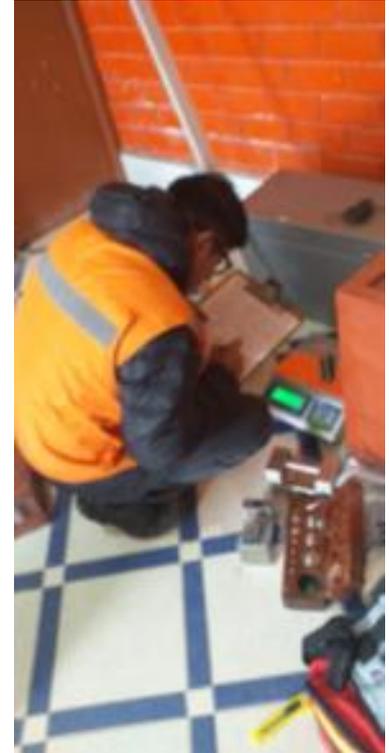
VISITA DE SEGUIMIENTO Y MONITOREO AL LABORATORIO DE SUELOS DE LA SUPERVISIÓN: CALIBRACION DE EQUIPOS DE LABORATORIO

En el poblado de Oyón se realiza visita de seguimiento y monitoreo al laboratorio de suelos y pavimentos de la supervisión, donde se verifica la presencia de personal técnico realizando la calibración de los equipos de laboratorio de la supervisión.

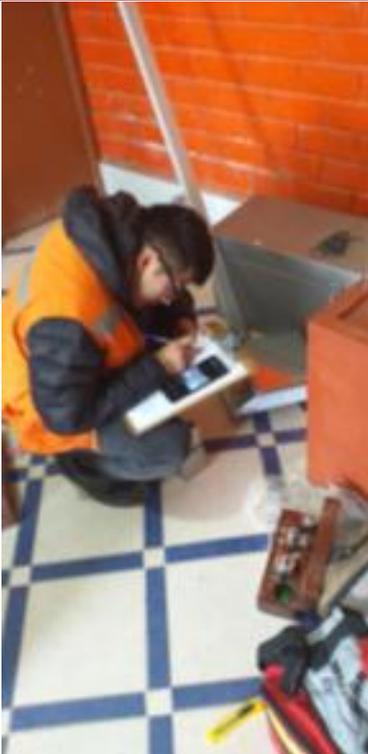
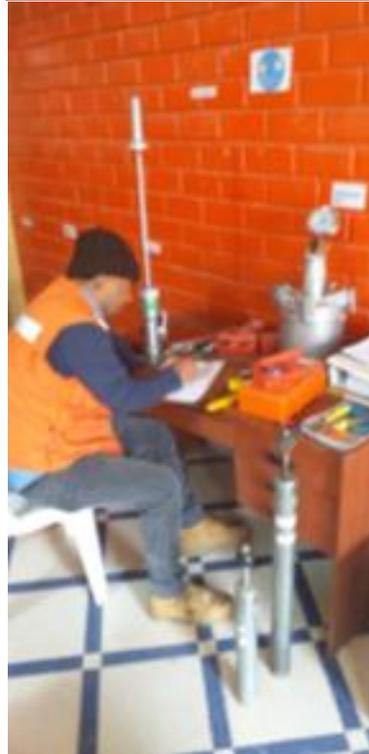
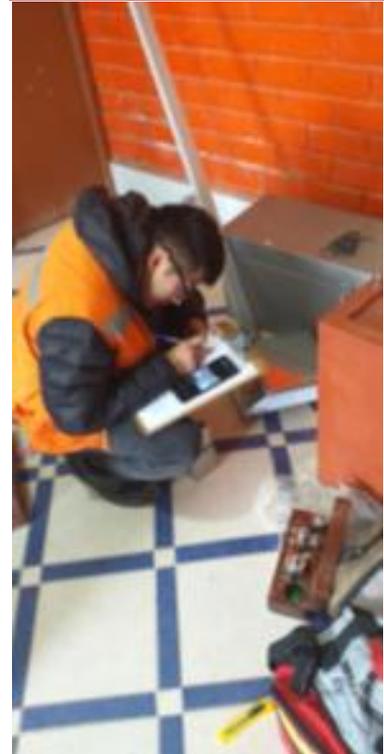
VISITA DE SEGUIMIENTO Y MONITOREO AL LABORATORIO DE SUELOS DE LA
SUPERVISIÓN: CALIBRACION DE EQUIPOS DE LABORATORIO**CDescripcion** :

En el poblado de Oyón se realiza visita de seguimiento y monitoreo al laboratorio de suelos y pavimentos de la supervisión, donde se verifica la presencia de personal técnico de la Empresa PUNTO DE PRECISION SAC, realizando la calibración de los equipos de laboratorio de la supervisión en el sitio están presentes : 1 Jefe de laboratorio, 2 técnicos de laboratorio y 1 auxiliar de laboratorio de la Supervisión y los 2 técnicos de calibración.

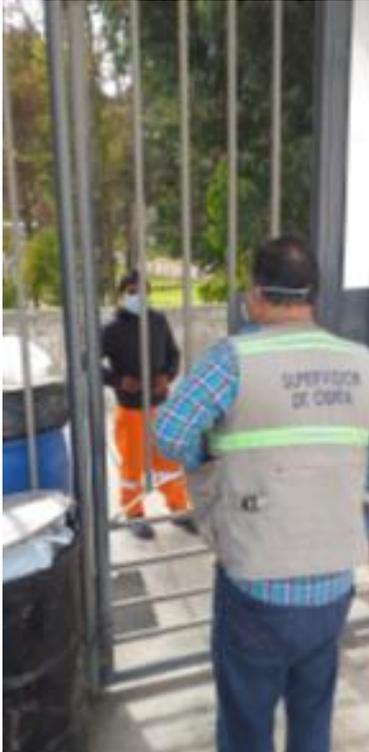
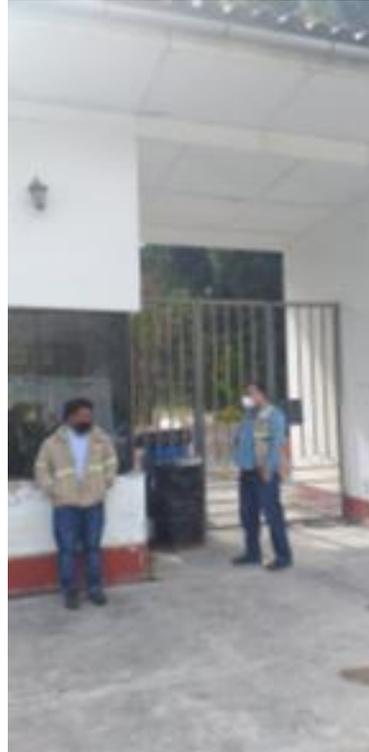
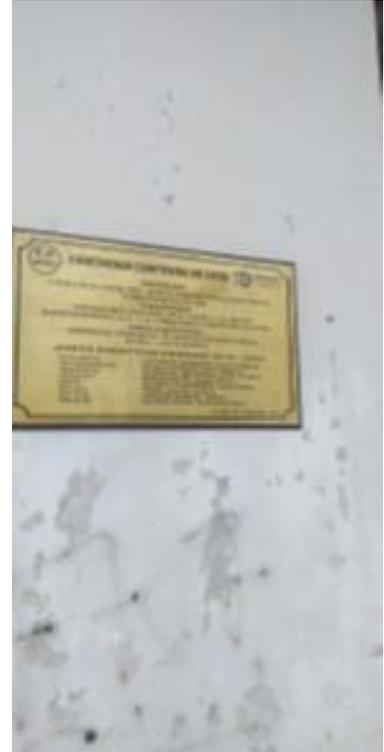
VISITA DE SEGUIMIENTO Y MONITOREO A LAS OFICINAS DE LA CONTRATISTA:
CONSTATAION DE RECURSOS EXISTENTES EN EL CAMPAMENTO**CDescripcion** :

En el poblado de Oyón se realiza visita de seguimiento y monitoreo a las oficinas de la contratista CONSORCIO VIAL AMBO, donde se negó el acceso a las oficinas de la contratista, se solicitó la presencia del ING. RESIDENTE y no se logró su presencia física en el sitio. Se realizó la visita junto con los especialistas de Liberación de Predios y relaciones comunitarias de la Supervisión y no se logró acceso a las instalaciones del contratista

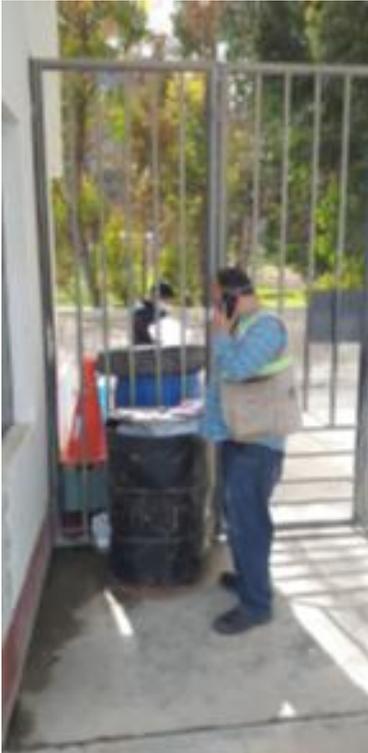
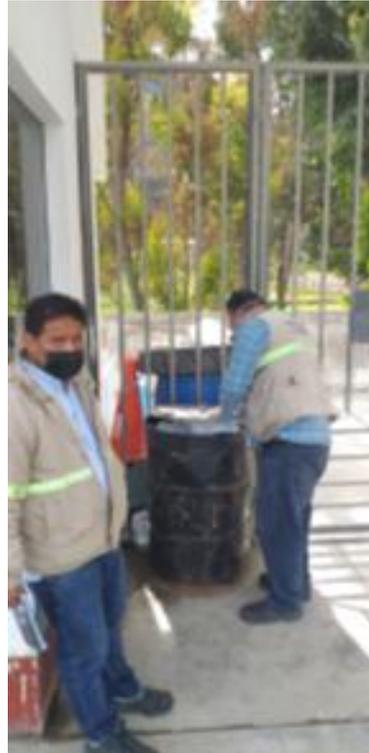
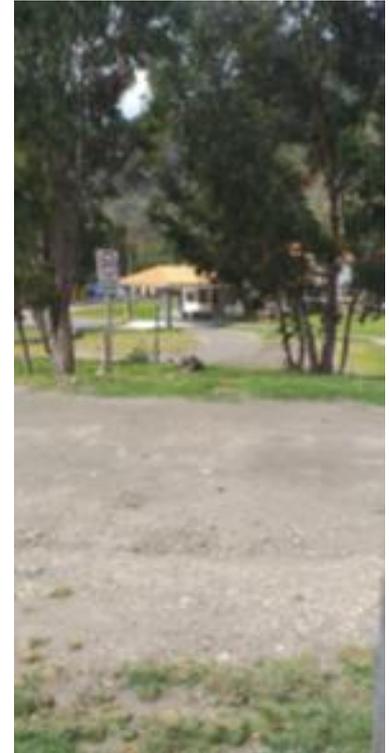
POBLADO DE OYON SECTOR URPAY
VISITA DE SEGUIMIENTO Y MONITOREO A LAS OFICINAS DE LA CONTRATISTA:
CONSTATAION DE RECURSOS EXISTENTES EN EL CAMPAMENTO

En el poblado de Oyón se realiza visita de seguimiento y monitoreo a las oficinas de la contratista CONSORCIO VIAL AMBO, donde se negó el acceso a las oficinas de la contratista, se solicitó la presencia del ING. RESIDENTE y no se logró su presencia física en el sitio. Se realizó la visita junto con los especialistas de Liberación de Predios y relaciones comunitarias de la Supervisión y no se logró acceso a las instalaciones del contratista. Los especialistas de la supervisión realizaron un acta de constatación de la visita realizada.

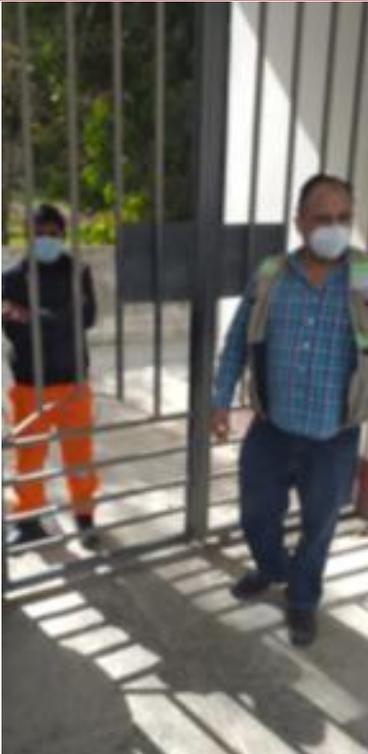
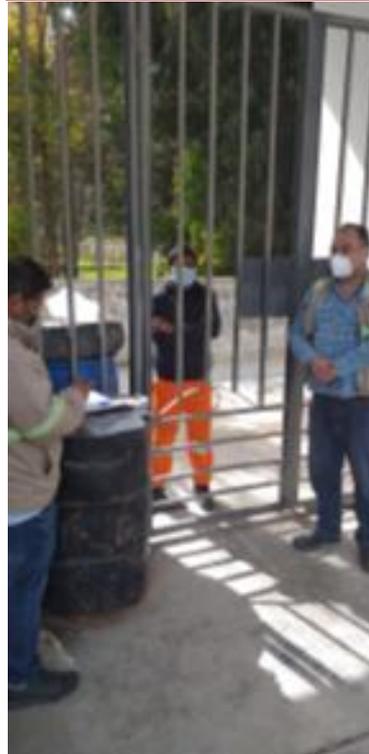
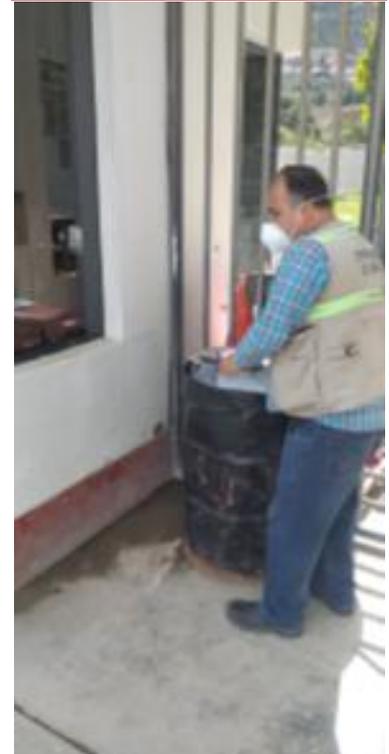
POBLADO DE OYON SECTOR URPAY
VISITA DE SEGUIMIENTO Y MONITOREO AL CAMPAMENTO DE LA CONTRATISTA:
VERIFICACION DE RECURSOS

En el poblado de Oyón se realiza visita de seguimiento y monitoreo a las oficinas de la contratista CONSORCIO VIAL AMBO, donde se negó el acceso a las oficinas de la contratista, donde alegan que se esta realizando una constatación policial se solicito la presencia del ING. RESIDENTE y no se logro su presencia física en el sitio. Se realizo la visita junto con los especialistas de Liberación de Predios y relaciones comunitarias de la Supervisión y no se logro acceso a las instalaciones del contratista

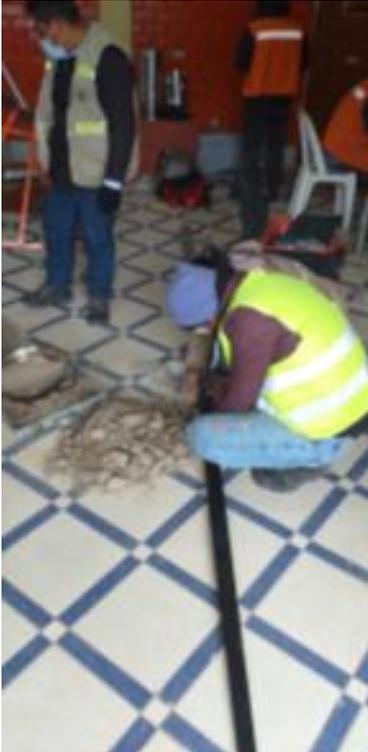
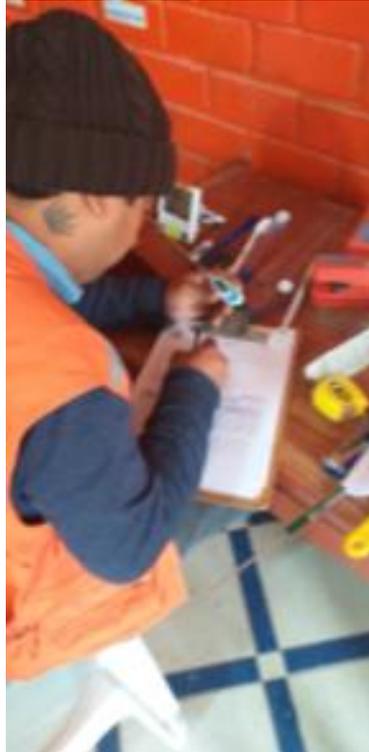
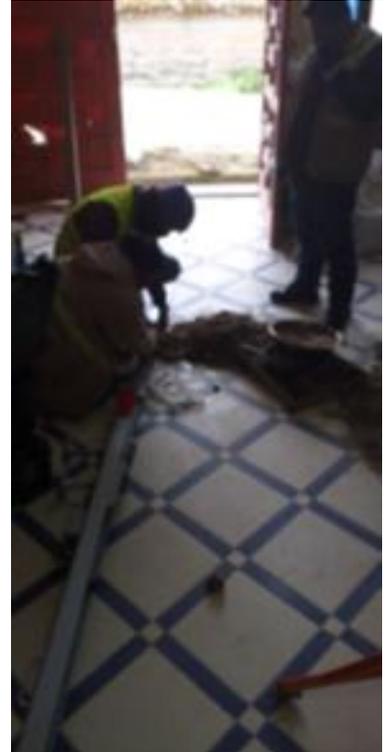
VISITA DE SEGUIMIENTO Y MONITOREO AL LABORATORIO DE SUELOS DE LA SUPERVISIÓN: CALIBRACION DE EQUIPOS DE LABORATORIO

En el poblado de Oyón se realiza visita de seguimiento y monitoreo al laboratorio de suelos y pavimentos de la supervisión, donde se verifica la presencia de personal técnico de la Empresa PUNTO DE PRESICION SAC, realizando la calibración de los equipos de laboratorio de la supervisión en el sitio están presentes : 1 Jefe de laboratorio, 2 técnicos de laboratorio y 1 auxiliar de laboratorio de la Supervisión y los 2 técnicos de calibración.
