## BITACORA ELECTRÓNICA DE OBRA

| <div>Confirma Bitacora:</div> <div>Si</div> | <div>Nro Informe:</div> <div>N<sup>o</sup> 088-PVN - MJQ Y - 2022</div> | <div>Fecha Informe:</div> <div>18 - 05 - 2022</div> | <div>Nombre De La Obra:</div> <div>MEJORAMIENTO DE LA CARRETERA HUANUCO-CONOCOCHA, SECTOR: HUANUCO-LA UNION-HUALLANCA, RUTA PE-3N, HUANUCO - LA UNION - HUALLANCA, TR 3</div> | <div>Personal Encargado:</div> <div>MICHAEL JESUS QUISPE YAURI.</div> | |

OBRA: MEJORAMIENTO, CONSERVACIÓN POR NIVELES DE SERVICIO Y OPERACIÓN DEL CORREDOR VIAL: HUANUCO – LA UNIÓN – HUALLANCA – DV. ANTAMINA/ EMP. PE-3N (TINGO CHICO) – NUEVAS FLORES – LLATA – ANTAMINA, TRAMO III.

(TINGO CHICO - LA UNIÓN - HUALLANCA) TRAMO III DEL KM 102+819 AL KM 150+421  
LONG: 47.602 KM

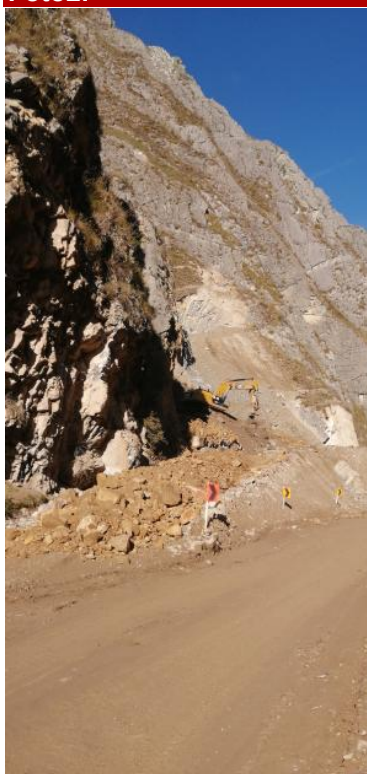
[Ver imagen completa](#)**Foto2:**

PROGRESIVA: KM 144+350

PROGRESIVA: KM 144+390 AL KM 144+970: LONG. = 580 M

TUNEL HUACTAHUARU

PERFORACIÓN DE ROCAS CON MAQUINARIAS

TRABAJOS DE MOVIMIENTO DE TIERRA Y ACCESOS DE ENTRADA Y SALIDA DE  
TÚNEL HUACTAHUARU**CDescripcion :**PERSONAL UTILIZADO: 01 CAPATAZ, 08 OPERADORES, 02 CONTROLADRES, 06  
PEONES, 02 VIGIAS.MAQUINARIA Y EQUIPO UTILIZADO: 01 CAMIONETA, 01 COMPRESORA DE AIRE,  
04 MARTILLO NEUMATICOS, 01 HERRAMIENTAS MANUALES.

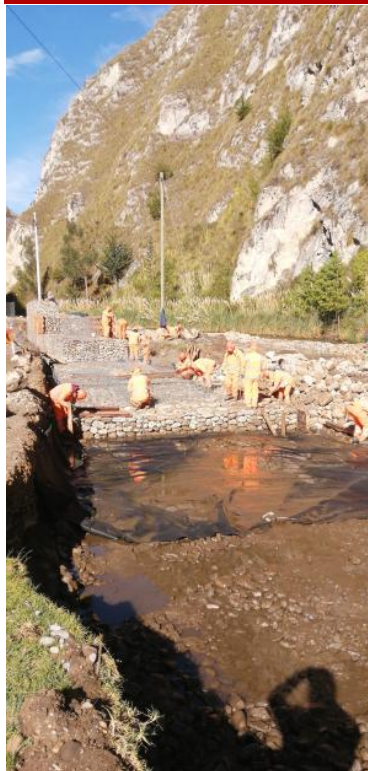
[Ver imagen completa](#)**Foto2:**

PROGRESIVA: KM 145+400

ENROCADO

DEFENSA RIBEREÑA GAVIONES

CONSTRUCCIÓN DE LA DEFENSA RIBEREÑA CON PIEDRAS DE RIO
