## BITACORA ELECTRÓNICA DE OBRA

NUMERO DE INFORME No. 0103

OBRA: MEJORAMIENTO DE LA CARRETERA OYON - AMBO TRAMO I: OYON - DESVIO CERRO DE PASCO- VIA PRINCIPAL KM. 134+977.92 AL KM. 181+000 Y RAMAL KM. 136+780 A KM. 139+698.19

VISITA DE SEGUIMIENTO Y MONITOREO AL TRAMO 1 DESDE POBLADO DE OYON HASTA km, 166+000 PARA VERIFICAR RECURSOS EXISTENTES A LA ACTUALIDAD

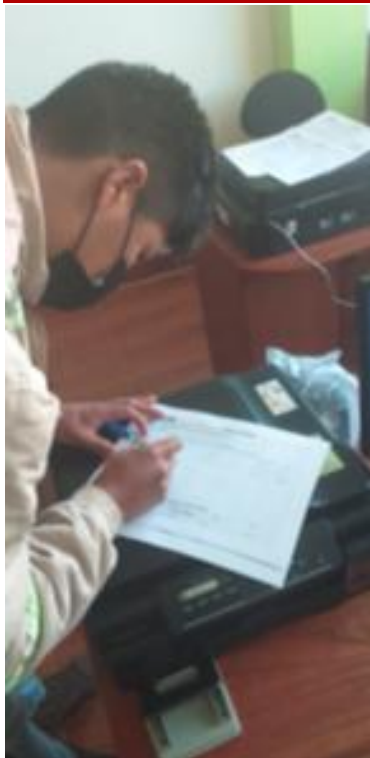
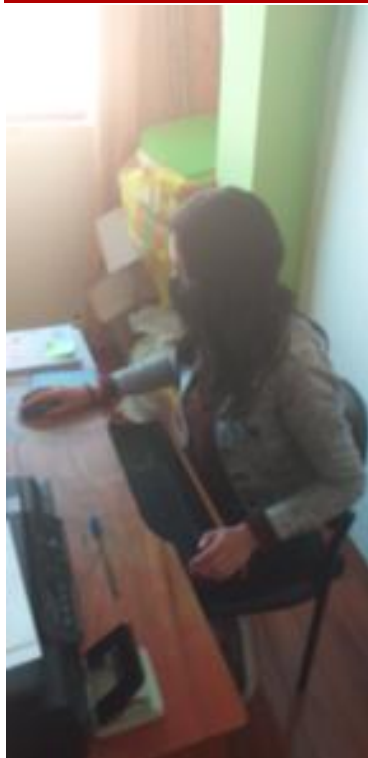
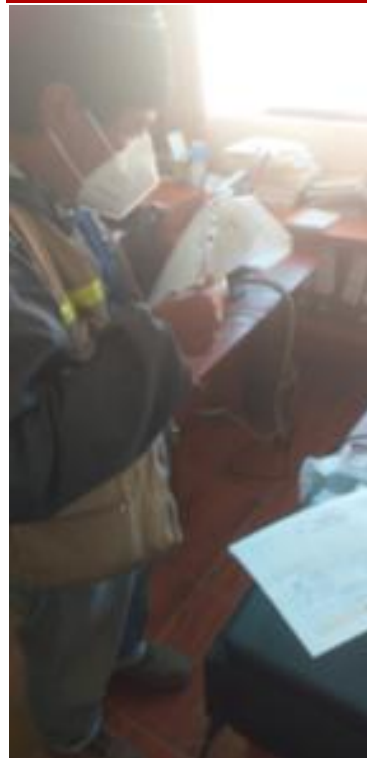
POBLADO DE OYON

En el poblado de Oyón se realiza visita de seguimiento y monitoreo a las oficinas de la supervisión en busca del cuaderno de obra y verificación de recursos, donde se verifica la presencia de los profesionales especialistas de la supervisión, Jefe de supervisión, técnicos y administrativos.

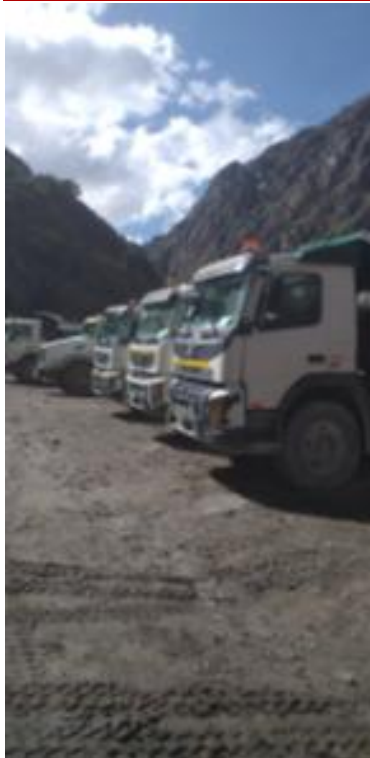
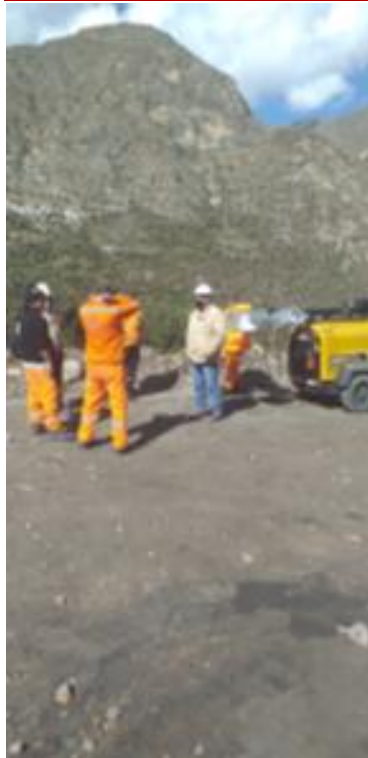
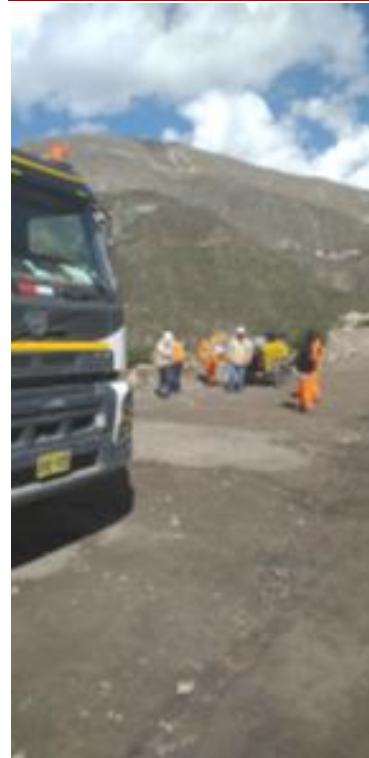
PROGRESIVA KM. 141+100

En la progresiva Km. 141+100 se realiza visita de seguimiento y monitoreo en el tramo I, donde en la parte baja de la cantera bellaluz, estan estacionados 7 volquetes de la Contratista, sin actividad puesto que el cargador frontal ubicado en la Cantera se ha malogrado, Existen 2 volquetes que si estan activos hasta el dia de hoy.

Se recomienda a la Contratista incrementar la movilización y reactivación de maquinarias y equipos de acuerdo a lo indicado en el OFICIO No. 620 DEL 23-03.2022 puesto que se observa que esta haciendo todo lo contrario.

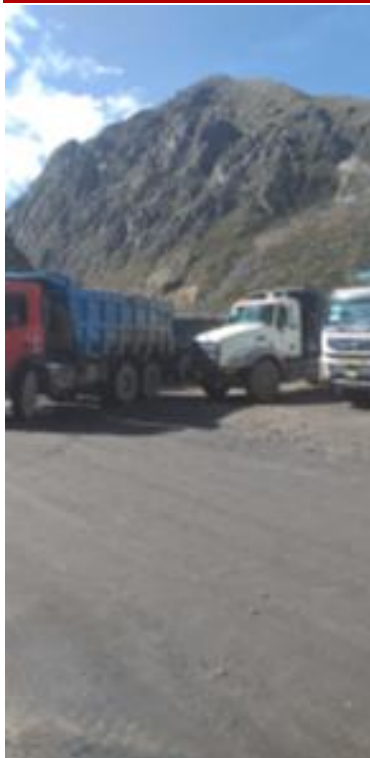
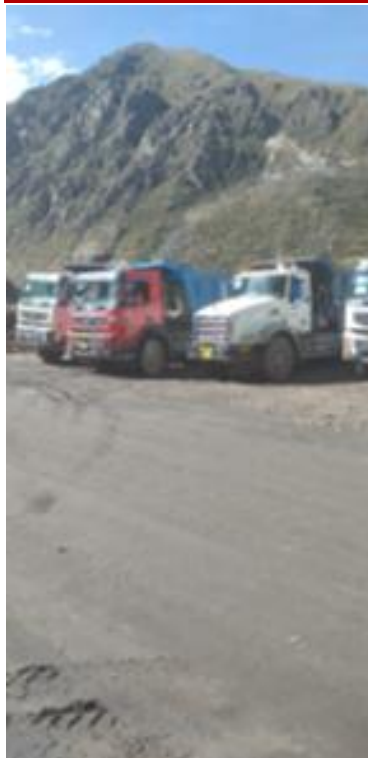
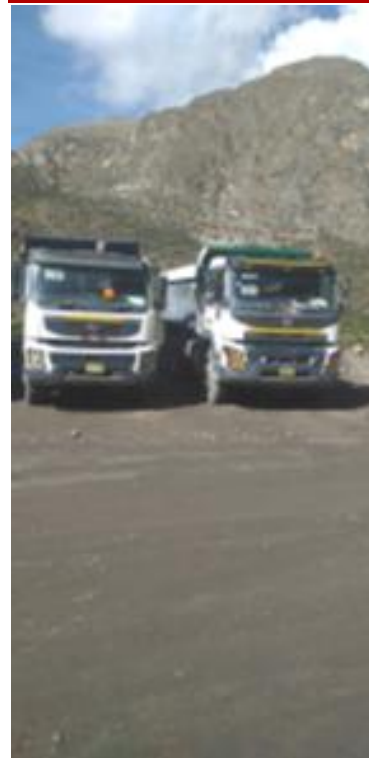
PROGRESIVA KM. 141+100

En la progresiva Km. 141+100 se realiza visita de seguimiento y monitoreo en el tramo I, donde en la parte baja de la cantera bellaluz, están estacionados 7 volquetes de la Contratista, sin actividad puesto que el cargador frontal ubicado en la Cantera se ha malogrado, Los conductores están en el sitio esperando instrucciones de sus jefes. NO HAY ACTIVIDAD EN TODO ESTE SECTOR.

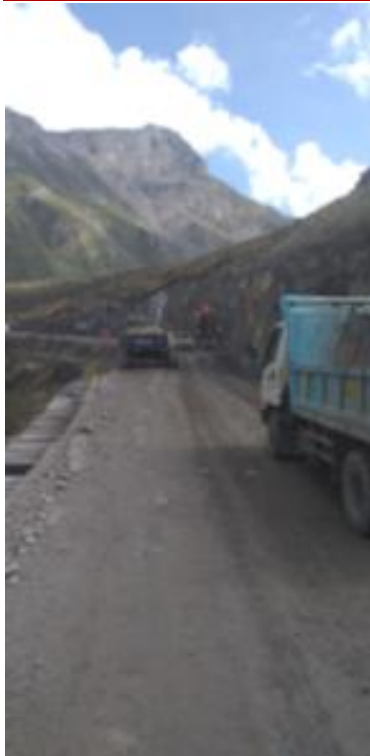
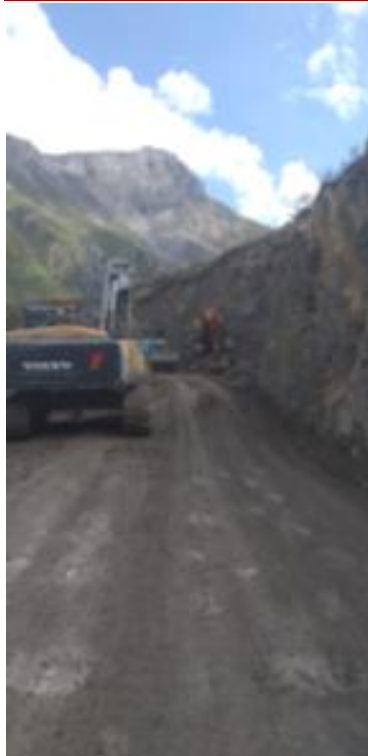
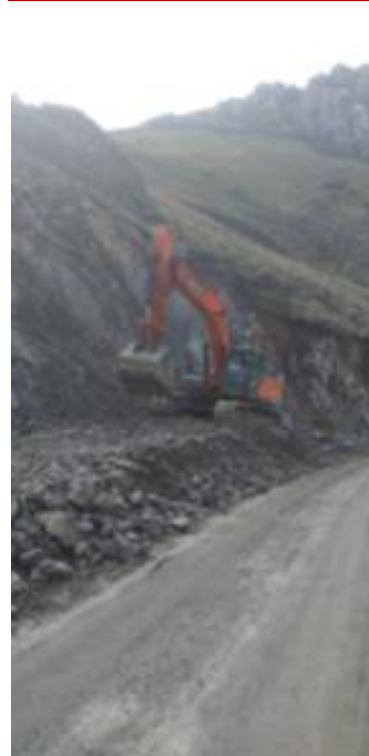
PROGRESIVA KM. 147+880

En las progresivas Km. 147+880 se realiza la excavación en explanaciones en roca fija , se utiliza una excavadora de oruga con accesorio de demolición . trabajan: 1 capataz, 1 operador, 2 obreros, 2 vigías

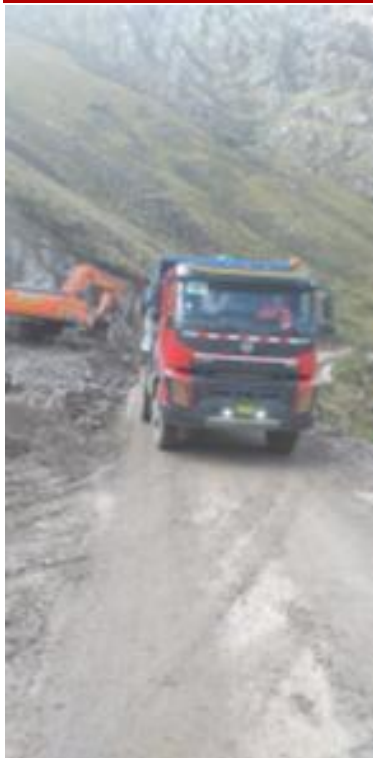
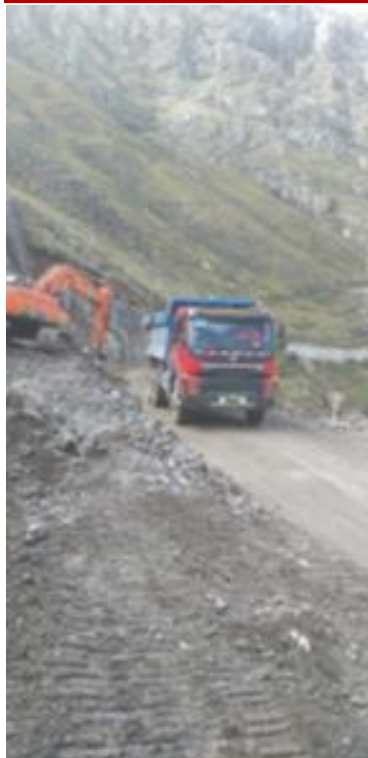
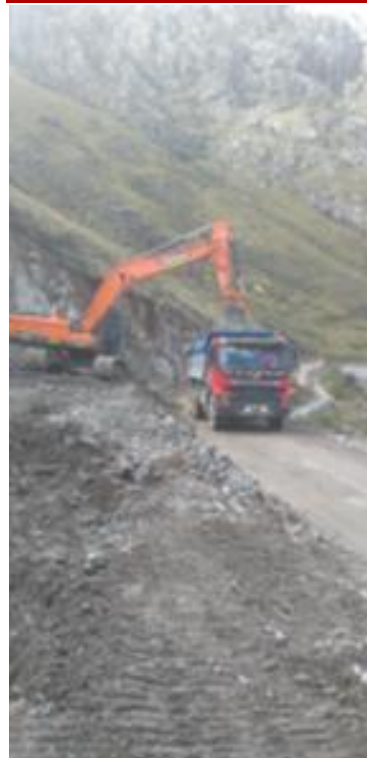
PROGRESIVA KM. 147+890

En la progresiva km. 147+890 se realiza el transporte de eliminación desde la zona donde se realizo excavación en explanación en roca fija, se realiza la carga y se transporta al DME 4 . Se utiliza : 1 excavadora de oruga, 2 volquetes, trabajan: 1 capataz, 1 operador, 2 choferes. 2 vigías

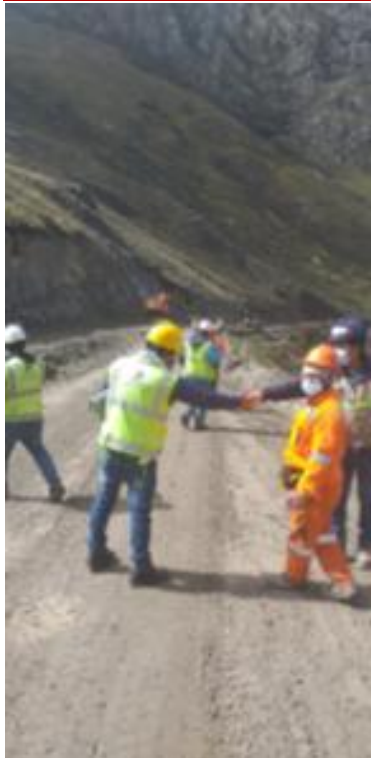
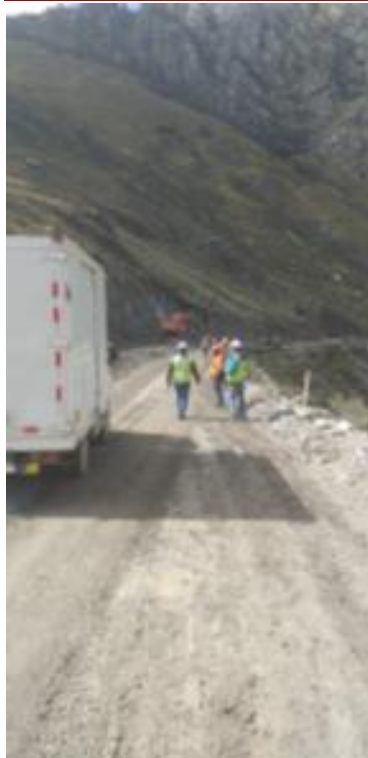
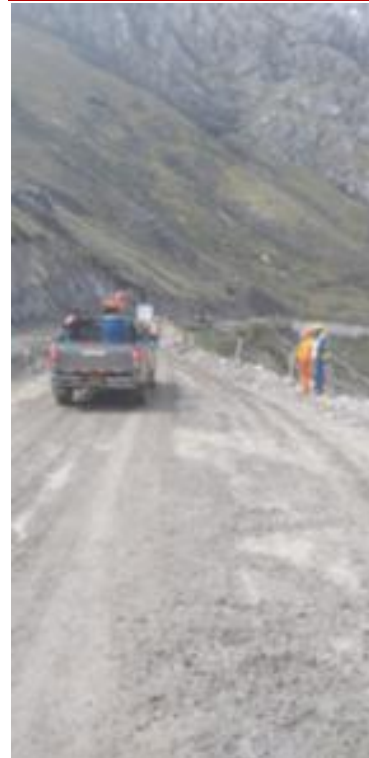
PROGRESIVA KM. 148+010

En la progresiva Km. 148+010 se verifica puro personal técnico y de campo del CONSORCIO CVA donde el personal especialista de la supervisión de seguridad, trazo y topografía y Suelos y pavimentos están constatando los recursos de personal, maquinarias y equipos que tiene actualmente la Contratista.

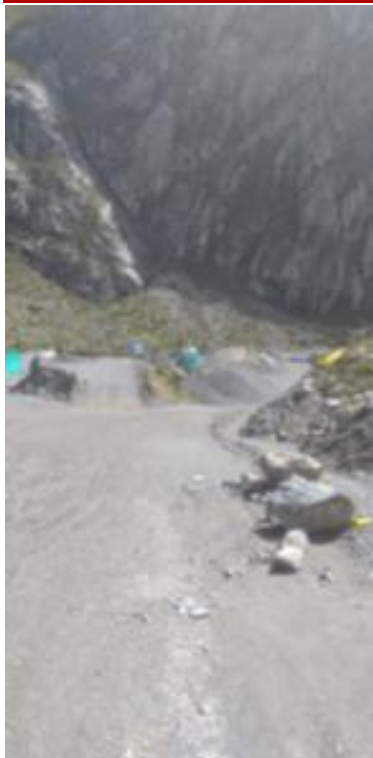
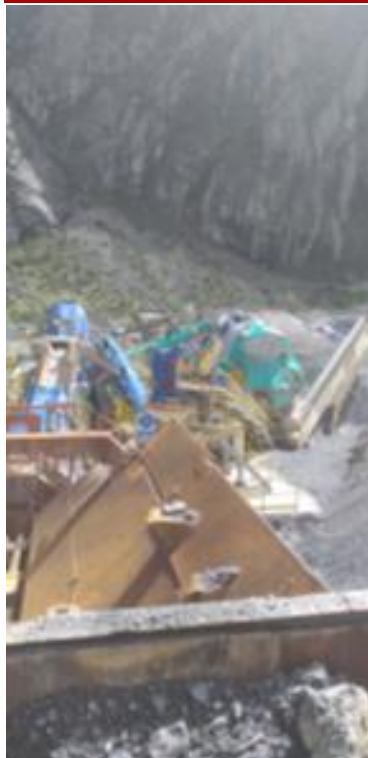
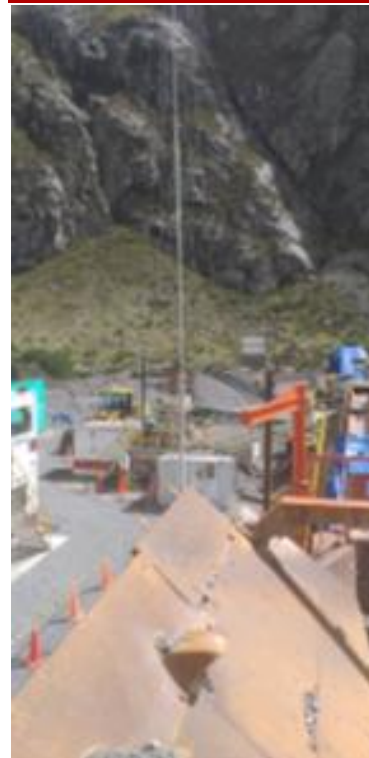
PROGRESIVA KM. 151+400

En la progresiva Km. 151+400 se realiza visita de seguimiento y monitoreo a la planta chancadora que continua paralizada desde el año 2021 ,Se realiza la visita con los especialistas de la supervisión donde se verifica los recursos existentes en el sitio. Dentro de la planta se verifica un cargador frontal perteneciente a UNICON que no a sido utilizada desde el año 2021.

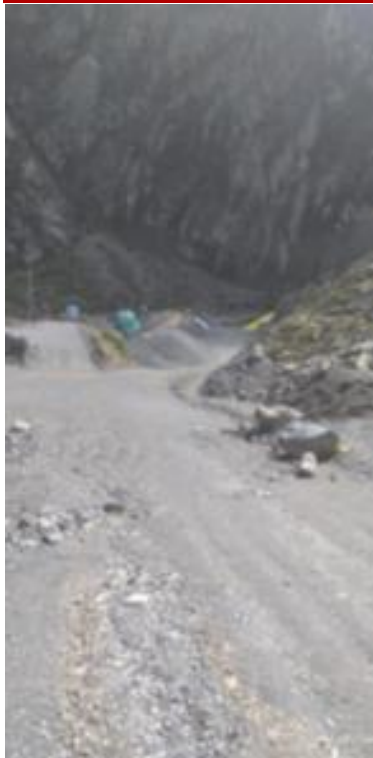
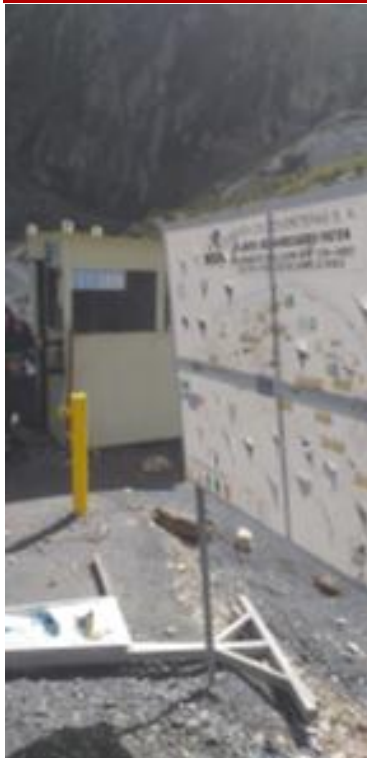
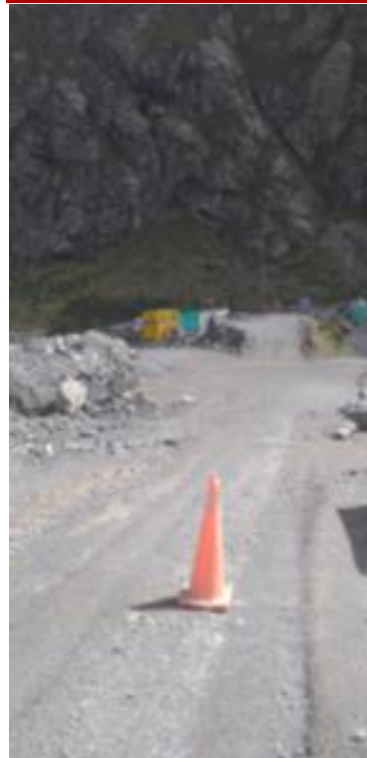
PROGRESIVA KM. 151+400

En la progresiva Km. 151+400 se realiza visita de seguimiento y monitoreo a la planta chancadora que continua paralizada desde el año 2021 ,Se realiza la visita con los especialistas de la supervisión donde se verifica los recursos existentes en el sitio.

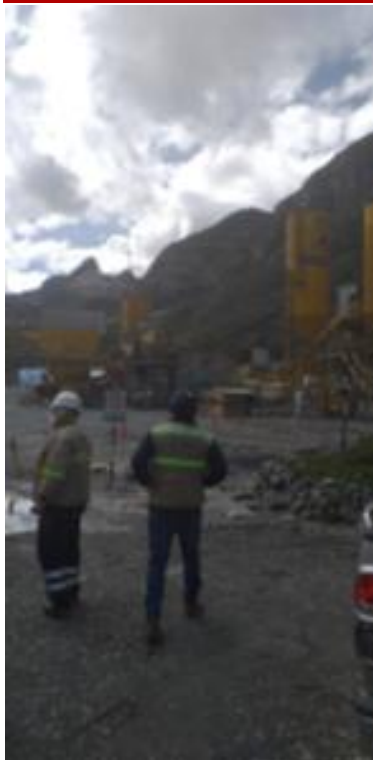
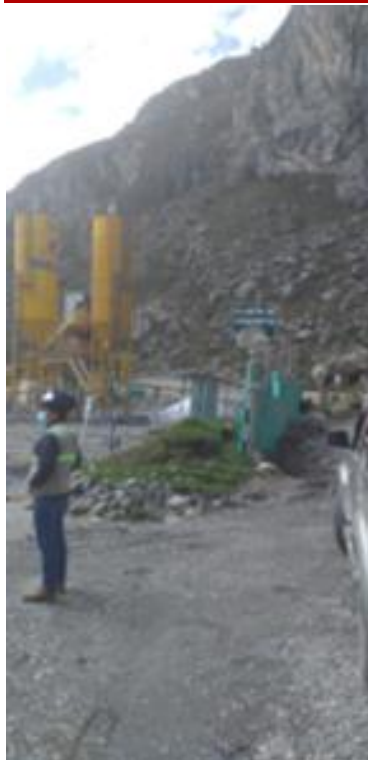
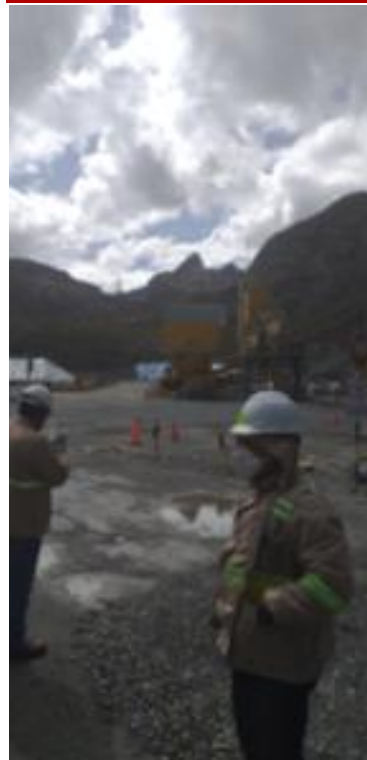
PROGRESIVA KM. 153+080

En la progresiva Km. 153+080 se realiza visita de seguimiento y monitoreo a la planta de Concreto UNICON que continua paralizada desde el año 2021 ,Se realiza la visita con los especialistas de la supervisión donde se verifica los recursos existentes en el sitio. De la planta UNICON se han llevado un tanque recientemente.

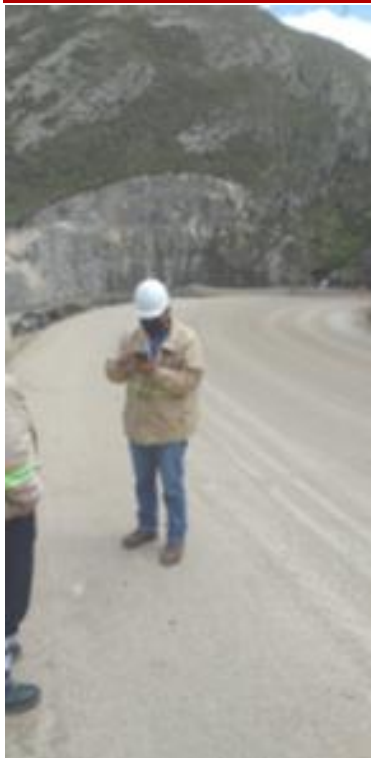
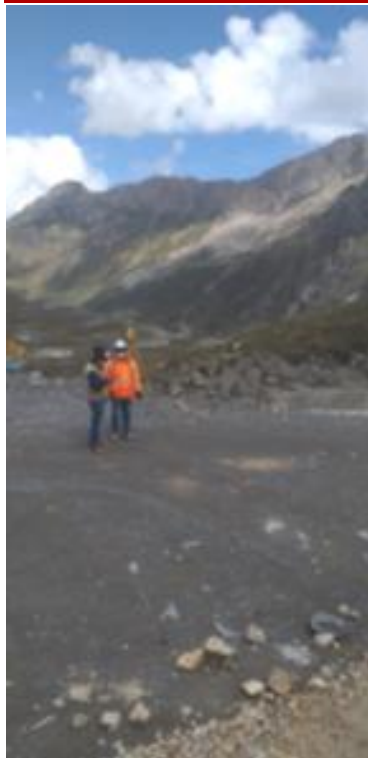
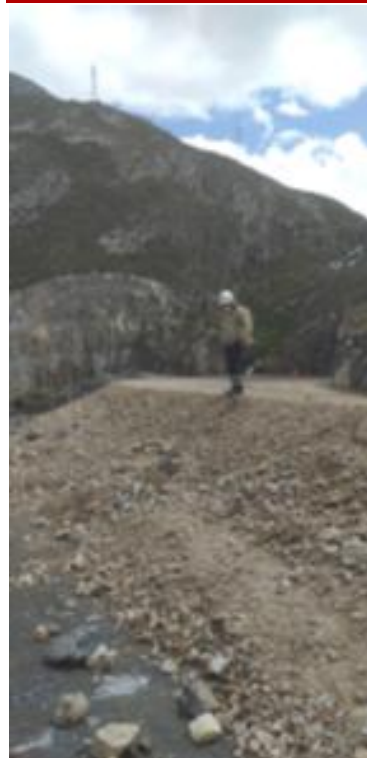
PROGRESIVA KM. 155+340 AL KM. 155+510

En la progresiva Km. 155+340 al km, 155+510 Se realiza visita de seguimiento y monitoreo en el tramo I, Se realiza la constatación junto con representantes de la Supervisión de actividades en ejecución, donde se verifica la presencia de topógrafo y ayudantes realizando el levantamiento topográfico de la conformación de terraplenes a nivel de sub rasante.

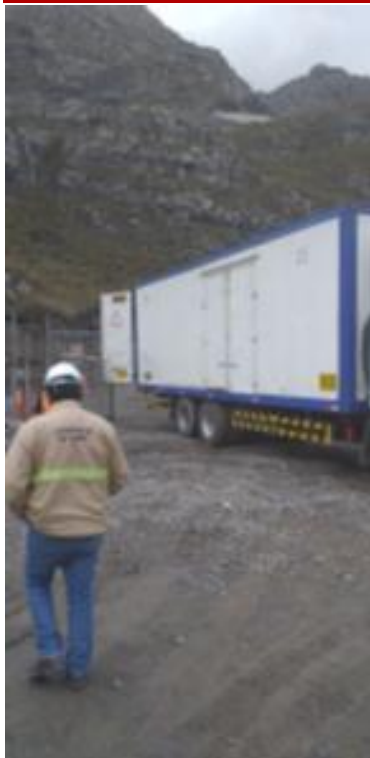
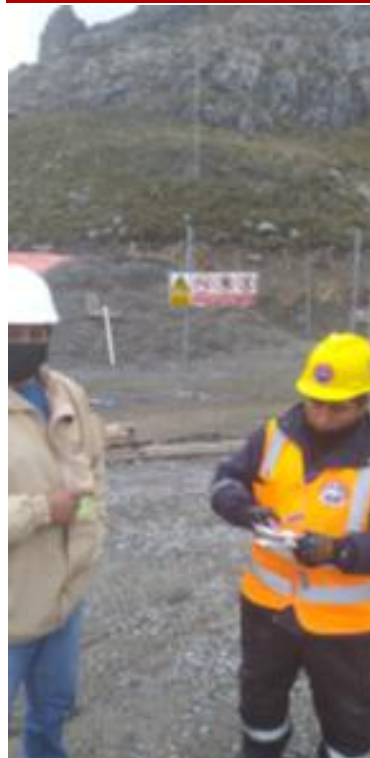
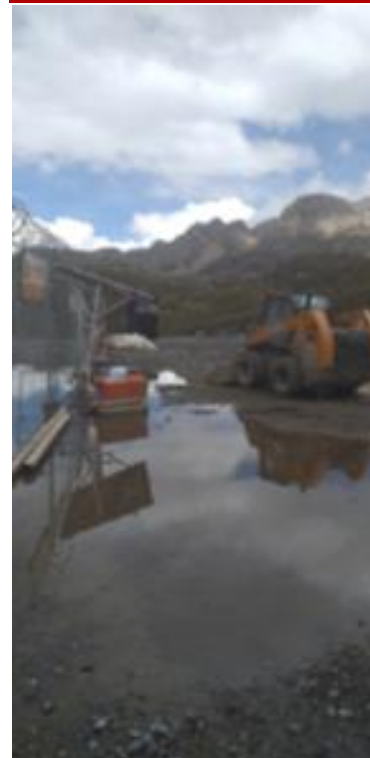
PROGRESIVA KM. 162+750

En la progresiva Km. 162+750 se realiza visita de seguimiento y monitoreo al Polvorín de la Contratista. Se realiza la visita con los especialistas de la supervisión donde se verifica los recursos existentes en el sitio. Se observa que realizan el transporte de explosivos del lugar hacia otro lugar, sin la previa participación y autorización de la Supervisión.

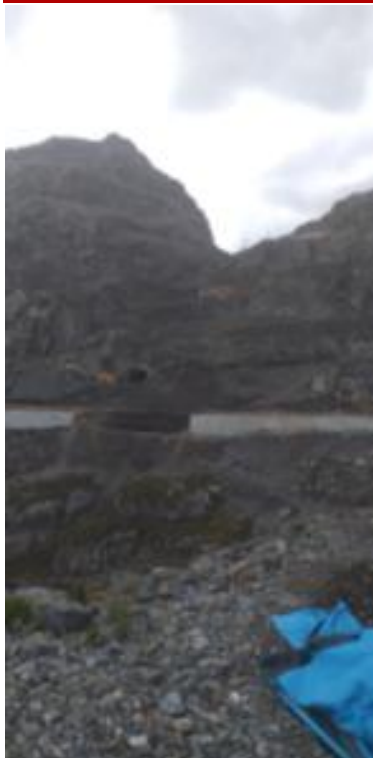
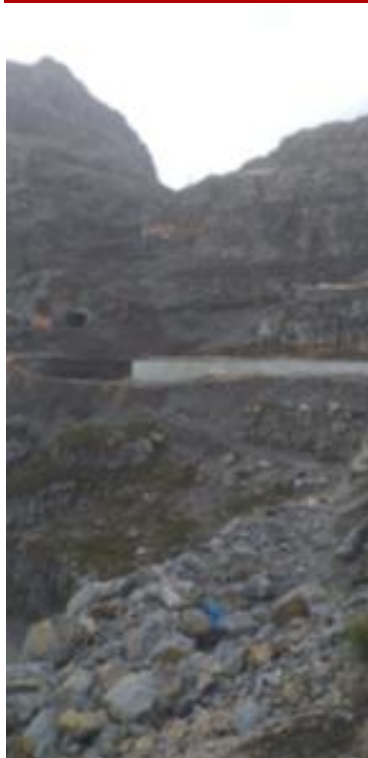
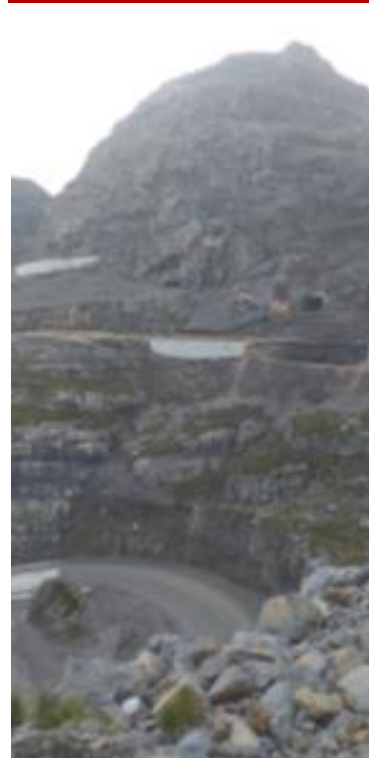
PROGRESIVA KM. 165+280 VISTA A LA PROGRESIVA KM. 165+500 AL KM. 165+620

En las progresivas Lm. 165+500 a km. 165+620 se verifica junto con especialistas de seguridad, suelos y trazo y topografía que la Contratista ha paralizado las actividades de relleno en muros, La contratista ha suspendido sus actividades en el sector . han dejado material de relleno en un lado de la via.

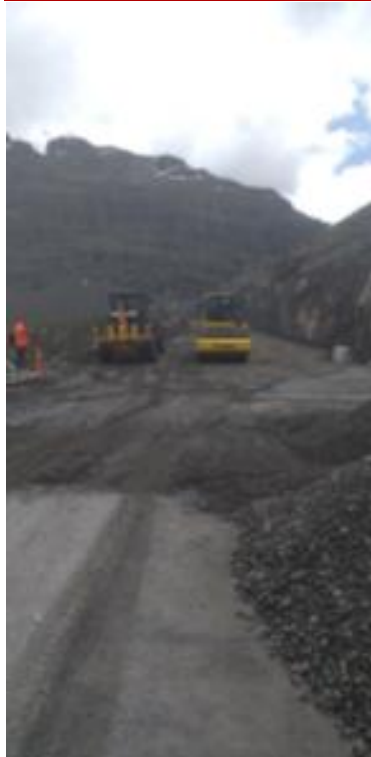
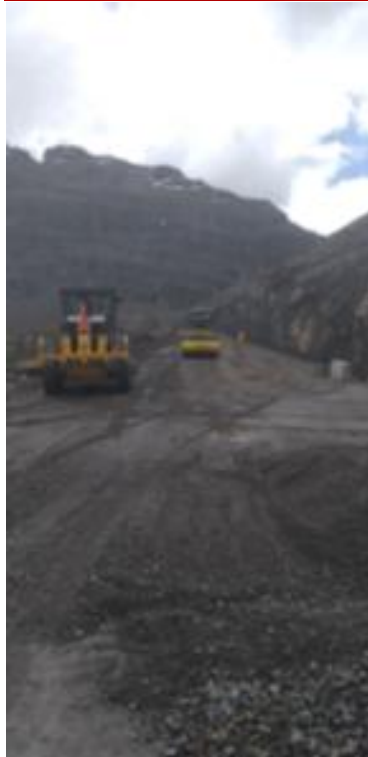
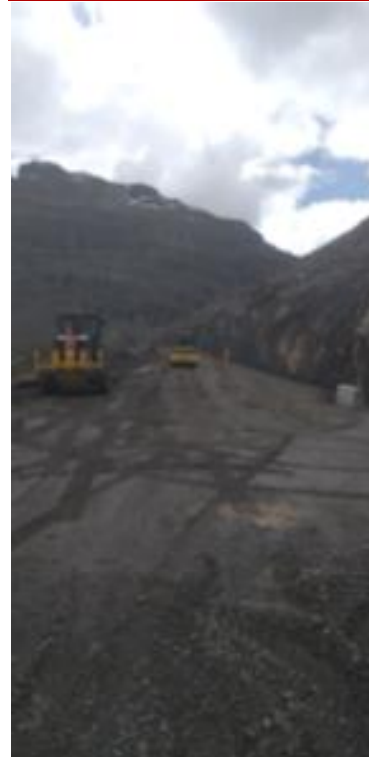
En la progresiva Km. 165+800 AL km. 165+900 del tramo I, se termina con la conformación de terraplenes a nivel de sub rasante , Se verifica con representantes de la Supervisión que se utiliza 1 motoniveladora y 1 compactadora de rodillo. 1camión cisterna, trabajan: 1 capataz, 2 operadores, 1 chofer, 4 obreros, 1 topógrafo, 2 vigías

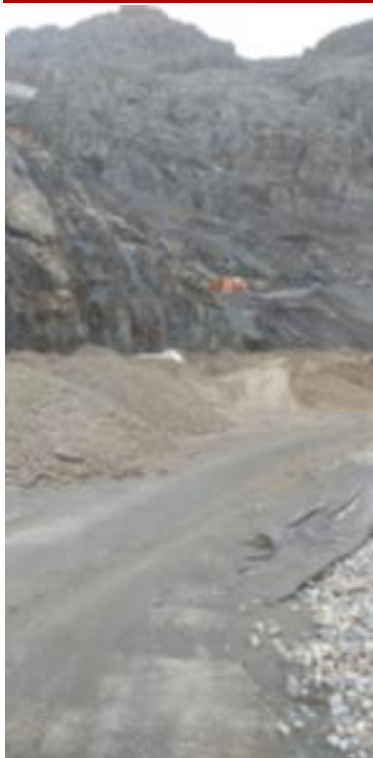
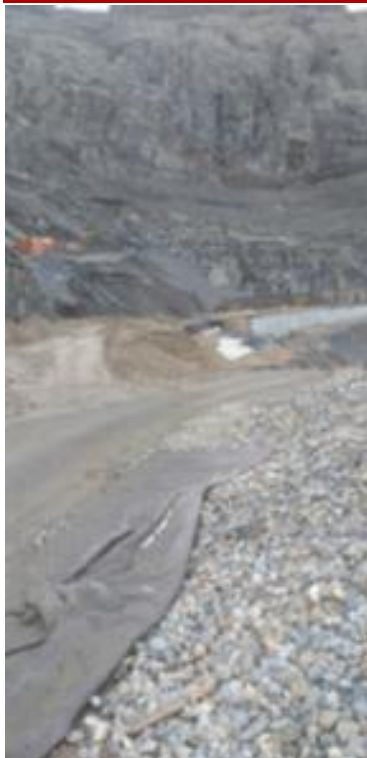
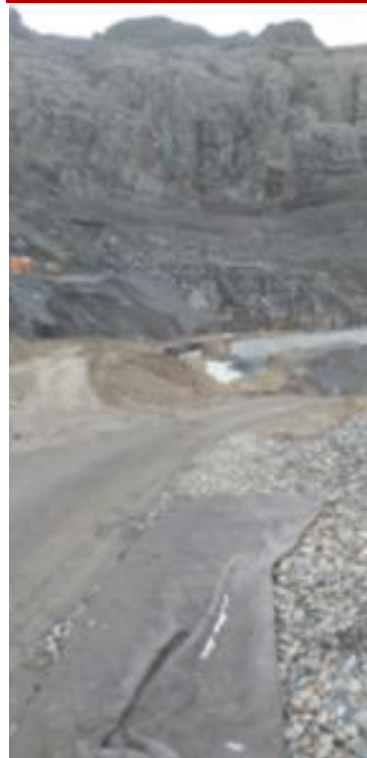
PROGRESIVA KM. 165+620

En la progresiva Km. 165+620 del tramo I, se realiza visita de seguimiento y monitoreo en el tramo I, donde se verifica con representantes de la Supervisión la presencia de material de relleno y sub base, en estado saturado dejado por el contratista, sin utilizar en un lado de la via. La contratista ha interrumpido las actividades de relleno en el sector.

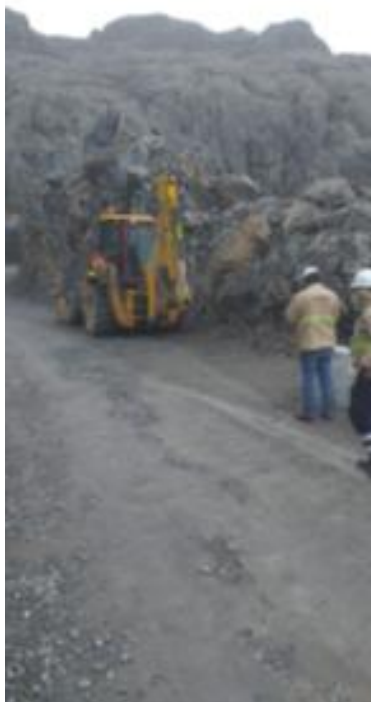
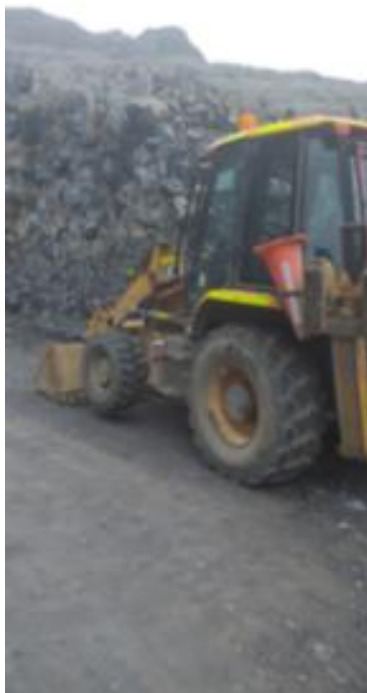
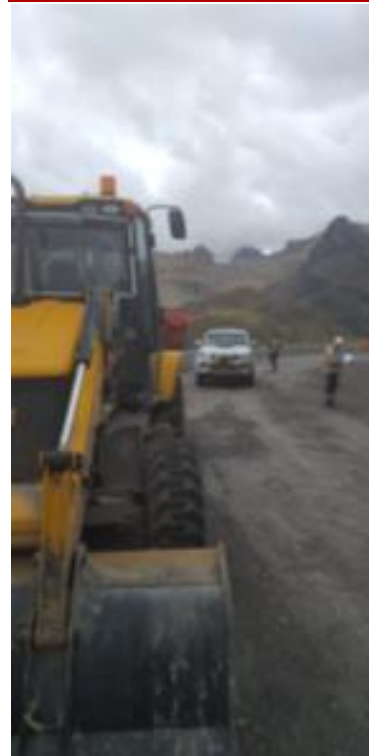
PROGRESIVA KM. 166+350

En la progresiva Km.166+350 se realiza visita de seguimiento y monitoreo al tramo I, donde se verifica junto con especialistas de la Supervisión donde se constata un equipo retroexcavador paralizado, sin actividad en el lado derecho de la via.
