BITACORA ELECTRÓNICA DE OBRA

Confirma Bitacora: Si	Nro Informe: 104	Fecha Informe: 20 - 05 - 2022	Nombre De La Obra: Carretera Oyon - Ambo, Tramo I: Oyon - Desvío Cerro de Pasco	Personal Encargado: BORIS WALTER AYLLÓN CARCELÉN		
Foto Bitacora:	Foto Bitacora 2:	Foto Bitacora 3:	Foto Bitacora 4:	Foto Bitacora 5:	Foto Bitacora 6:	
Ver imagen completa	Ver imagen completa	Ver imagen completa	Ver imagen completa	Ver imagen completa	Ver imagen completa

NUMERO DE INFORME No. 0104

OBRA: MEJORAMIENTO DE LA CARRETERA OYON - AMBO TRAMO I: OYON - DESVIO CERRO DE PASCO- VIA PRINCIPAL KM. 134+977.92 AL KM. 181+000 Y RAMAL KM. 136+780 A KM. 139+698.19

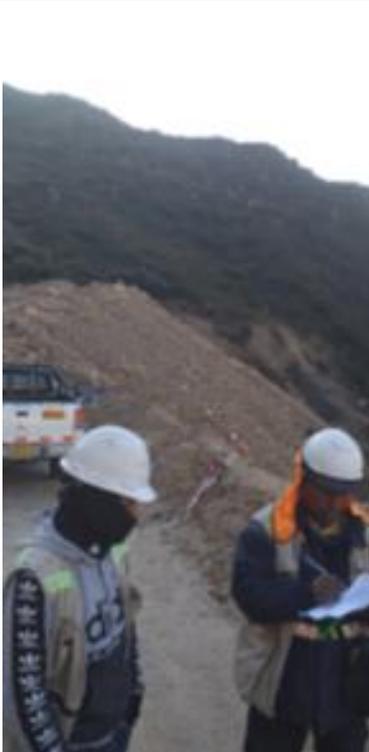
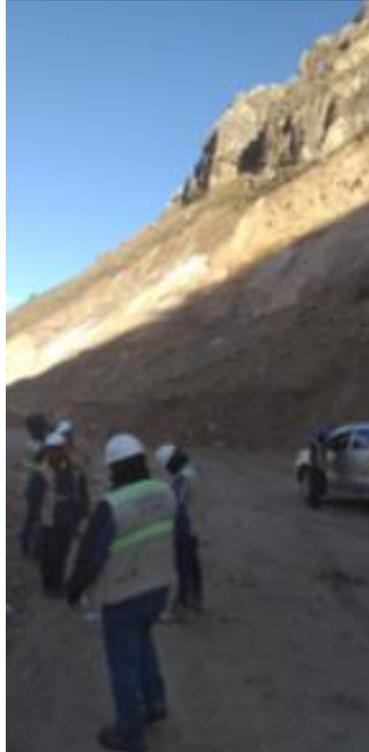
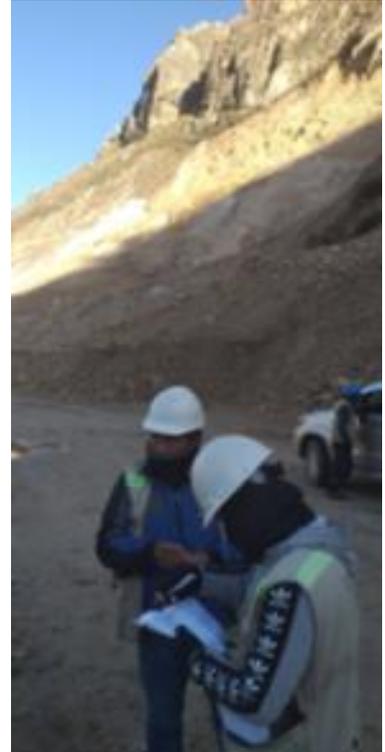
PROGRESIVA KM. 141+100

En la progresiva Km. 141+100 se realiza visita de seguimiento y monitoreo en las areas auxiliares del tramo I, donde en la parte alta de la cantera bellaluz,, el equipo de topografía de la Supervisión están realizando el levantamiento topográfico de los cortes realizados en la Cantera Bellaluz . Participan 1 topografo, 1 nivelador, 3 auxiliares, LA CONTRATISTA NO ESTA REALIZANDO ACTIVIDADES EN ESTE SECTOR

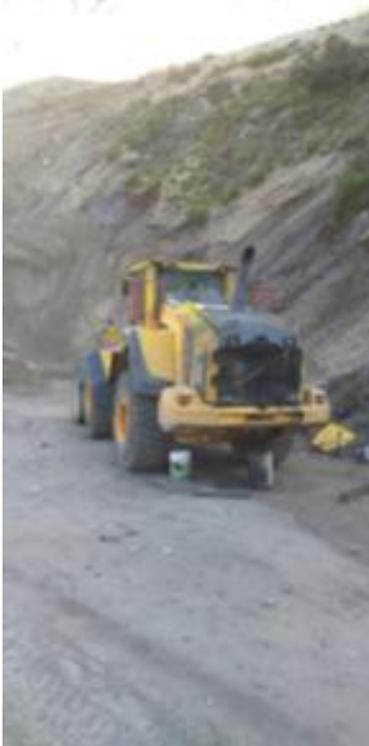
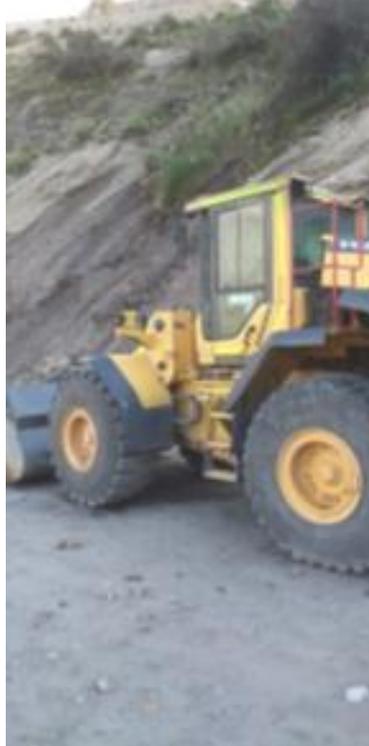
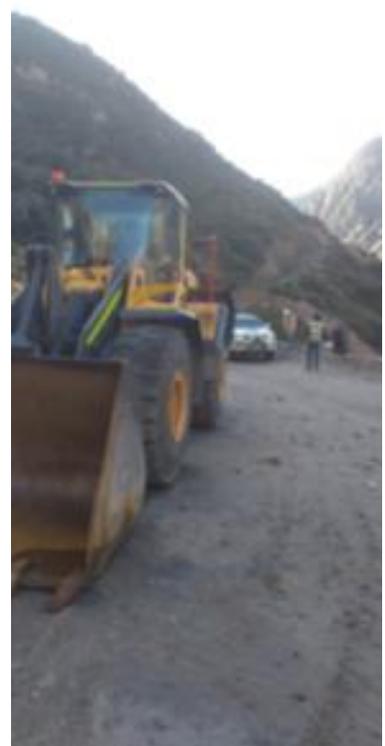
PROGRESIVA KM. 141+100

En la progresiva Km. 141+100 se realiza visita de seguimiento y monitoreo en las áreas auxiliares del tramo I, donde en la parte intermedia del acceso a la cantera bellaluz,, se verifica junto con representantes de la Supervisión, que en un lado de la via de acceso se encuentra un CARGADOR FRONTAL malogrado, NO HAY ACTIVIDADES EN ESTE SECTOR

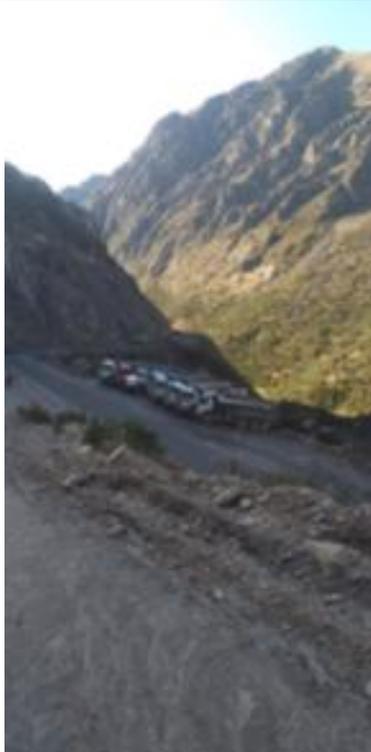
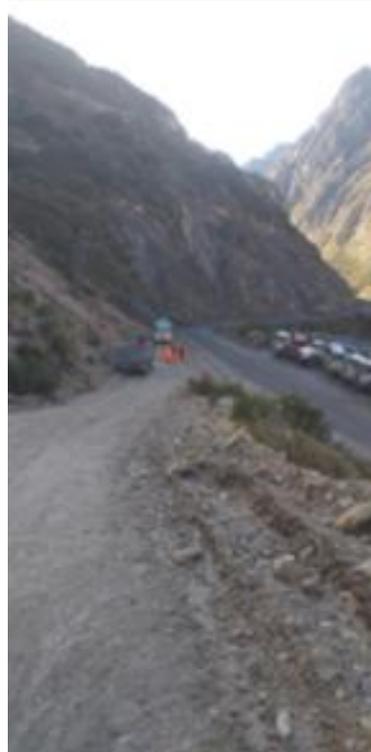
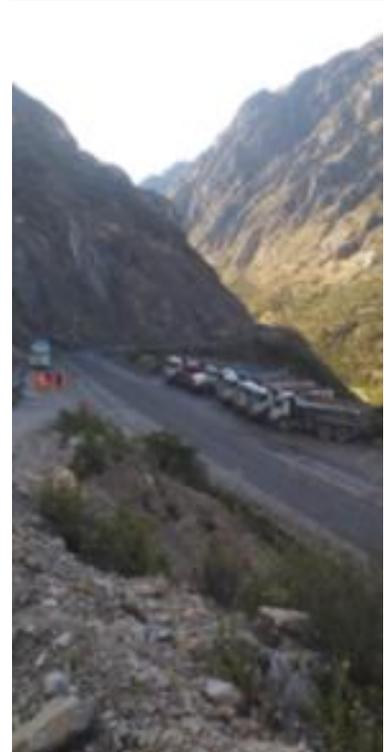
PROGRESIVA KM. 141+100

En la progresiva Km. 141+100 se realiza visita de seguimiento y monitoreo en las áreas auxiliares del tramo I, donde en la parte baja del acceso a la cantera bellaluz,, se verifica junto con representantes de la Supervisión, que en un lado de la vía principal se encuentran, 9 VOLQUETES Y 1 CAMION CISTERNA que están paralizados , puesto que no tienen combustibles, ni ordenes de realizar actividades, NO HAY ACTIVIDADES EN ESTE SECTOR

Se recomienda a la Contratista incrementar la movilización y reactivación de maquinarias y equipos de acuerdo a lo indicado en el OFICIO No. 620 DEL 23-03.2022 puesto que se observa que esta haciendo todo lo contrario.

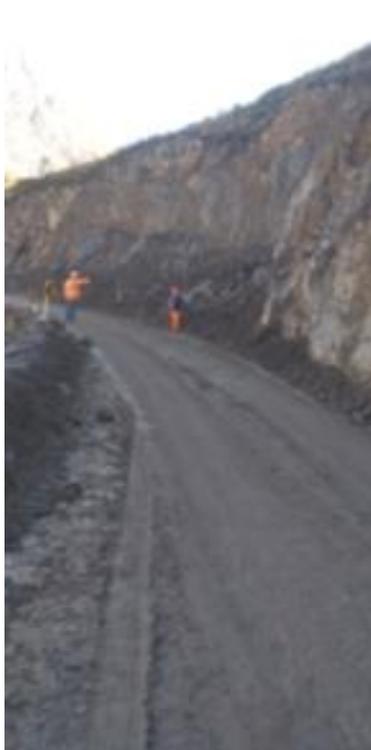
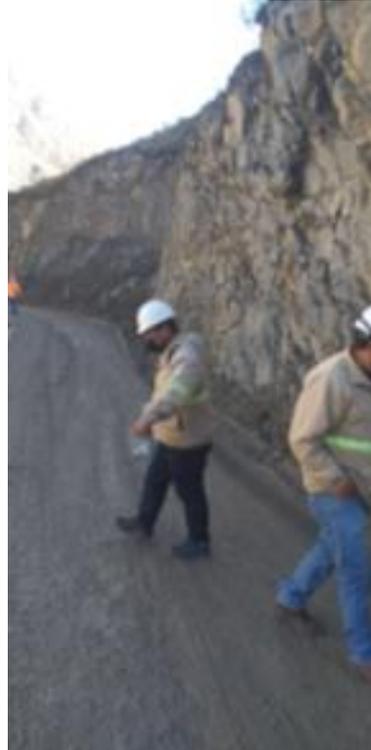
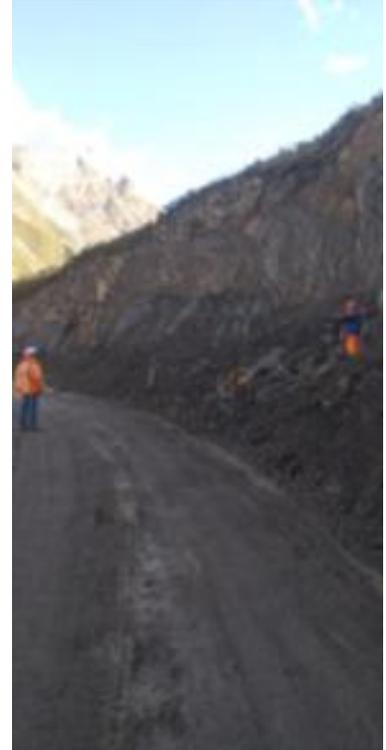
PROGRESIVAS KM. 147+880 AL KM. 148+000

En las progresivas Km. 147+880 al Km. 148+000 se realiza visita de seguimiento y monitoreo en el tramo I, donde los Topógrafos de la Contratista realizan el levantamiento topográfico del corte de explanación en roca fija ejecutada. trabajan 1 topografo, 3 auxiliares. Las excavadoras no estan trabajando por falta de combustible.

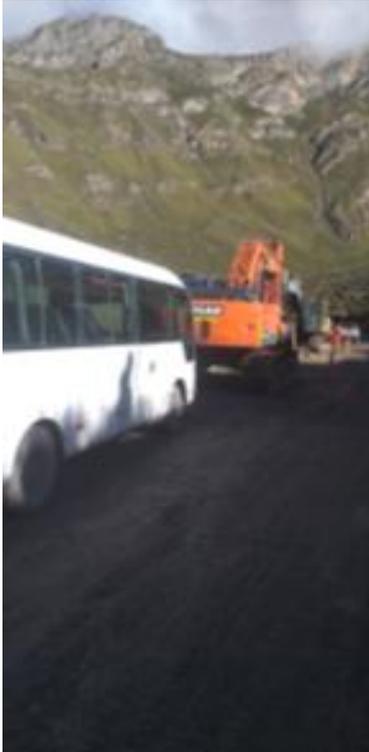
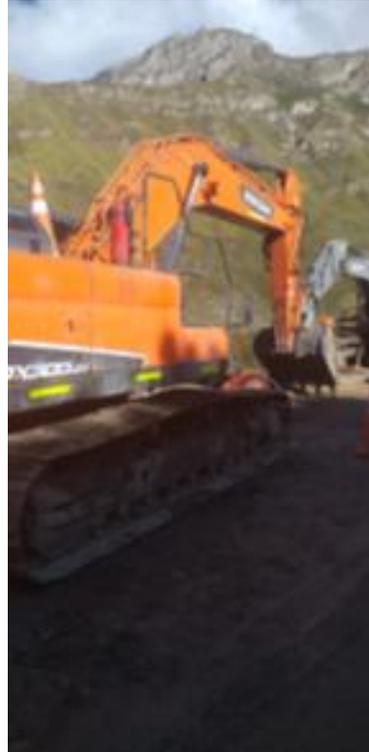
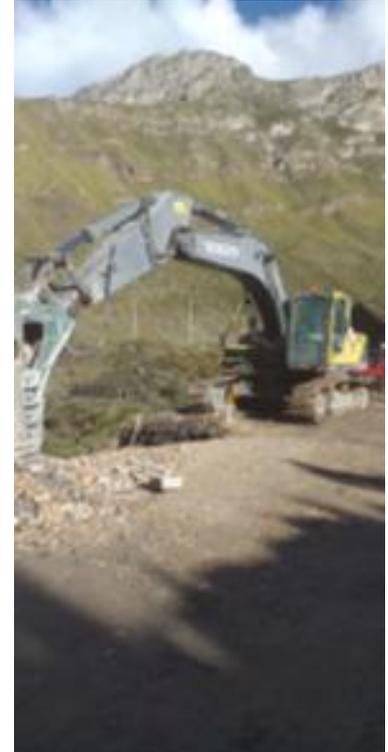
PROGRESIVAS KM. 148+040

En las progresivas Km. 148+040 Se realiza visita de seguimiento y monitoreo en el tramo I, donde en compañía de los especialistas de la Supervisión se constata las maquinarias: Excavadora de oruga y excavadora de oruga con accesorio de demolición PARALIZADAS, no están trabajando por falta de combustible.

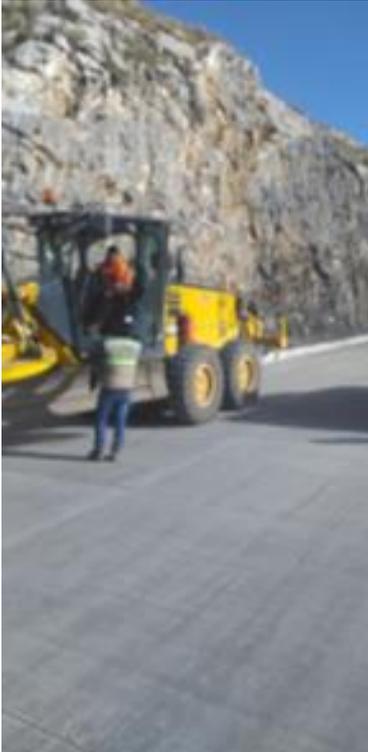
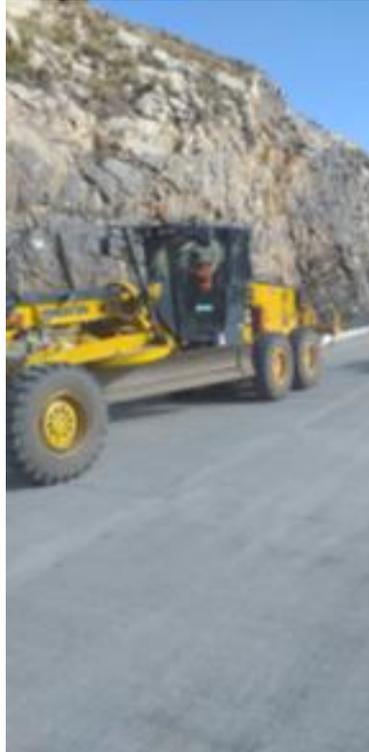
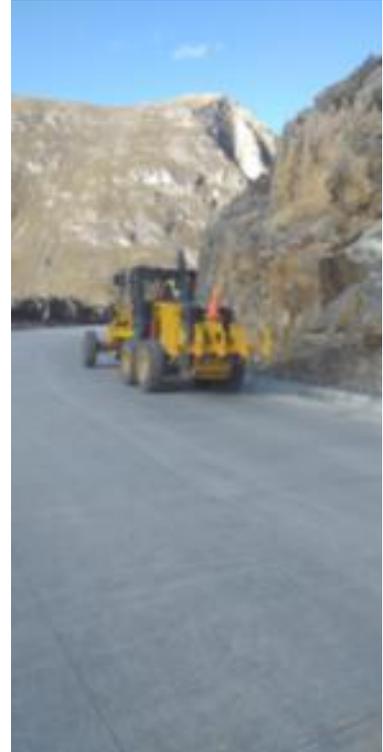
PROGRESIVA KM. 156+745

En la progresiva Km. 156+745 se verifica a una motoniveladora bajando por sus propios medios hacia el KM. 136 donde le espera un EQUIPO CÁMA BAJA para su desmovilización de la Obra, se observa que dicha maquinaria se ha desmovilizado sin la previa autorización de la Supervisión. Se constata esta acción, junto con el especialista de Seguridad de la Supervisión.

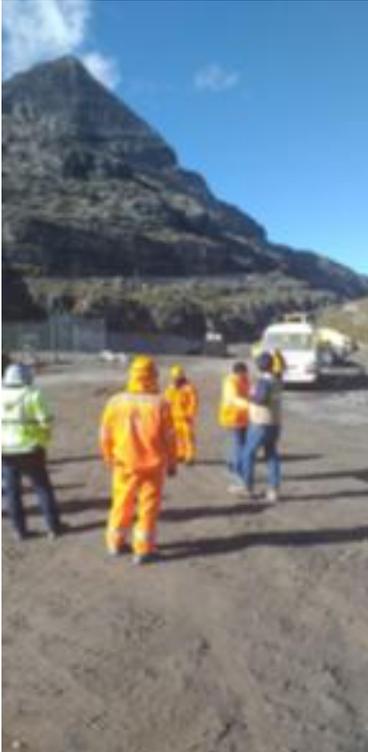
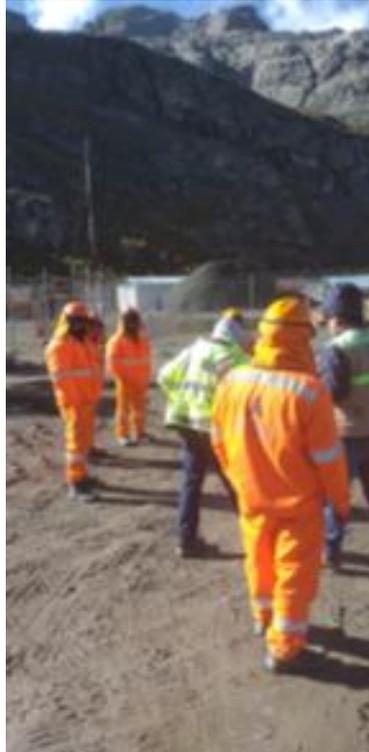
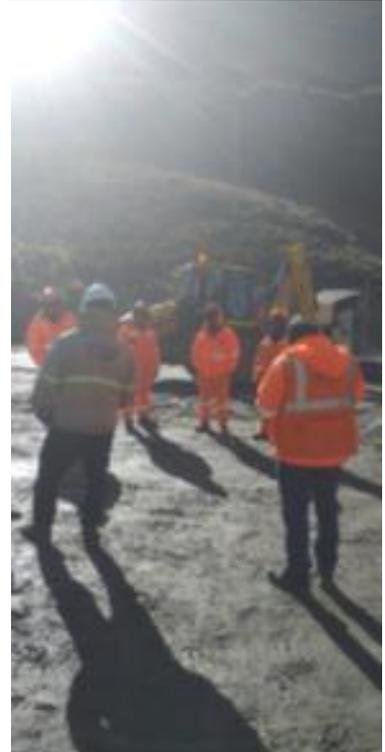
PROGRESIVA KM. 162+750

En la progresiva Km. 162+750 se realiza visita de seguimiento y monitoreo al Polvorín de la Contratista. Se realiza la visita con los especialistas de la supervisión donde se verifica al personal de la CONTRATISTA han paralizado sus actividades, todos los equipos que ayer estuvieron laborando en el Km. 166 se han movilizado hasta este sitio. Se observa que han paralizado actividades sin la previa participación a la Supervisión.

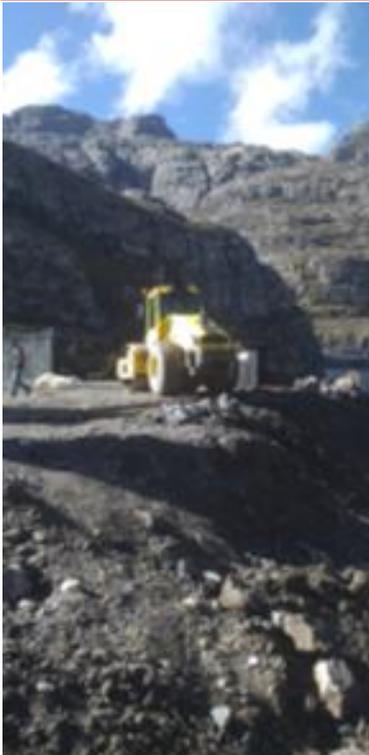
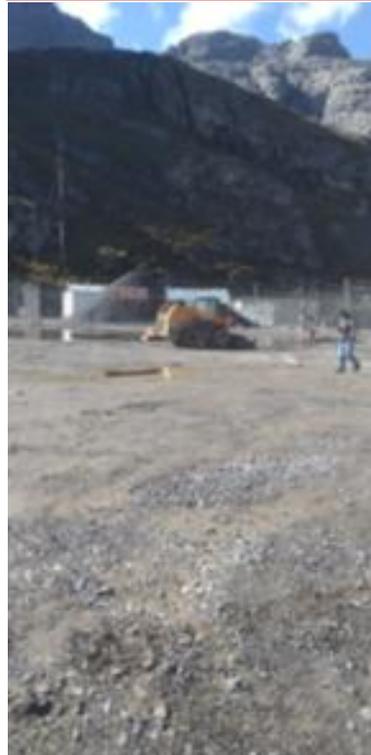
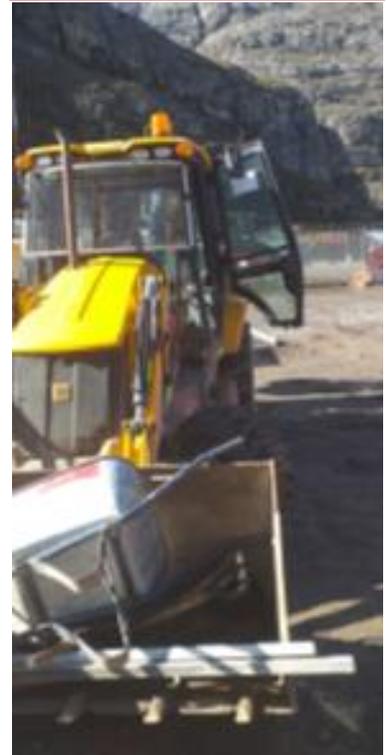
PROGRESIVA KM. 162+750

En la progresiva Km. 162+750 se realiza visita de seguimiento y monitoreo al Polvorín de la Contratista. Se realiza la visita con los especialistas de la supervisión donde se verifica al personal de la CONTRATISTA han paralizado sus actividades, todos los equipos que ayer estuvieron laborando en el Km. 166 se han movilizado hasta este sitio. Se observa que han paralizado actividades sin la previa participación a la Supervisión. Se verifica las siguientes maquinarias paralizadas: 1 retroexcavadora, 1 mini cargador botcat , 1 Compactadora de rodillo y un camión grua. TODAS SIN ACTIVIDAD. equipos paralizasos polvorin

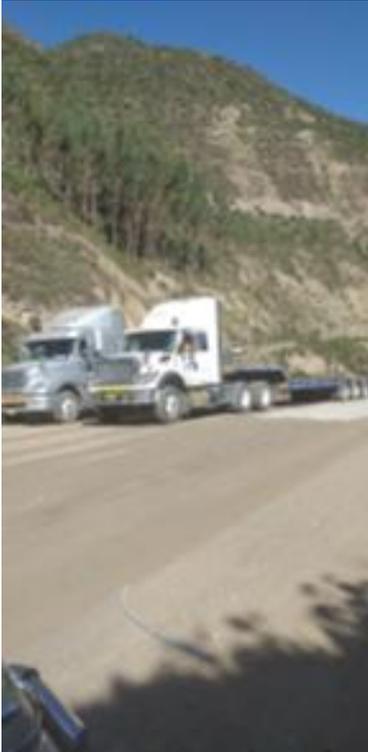
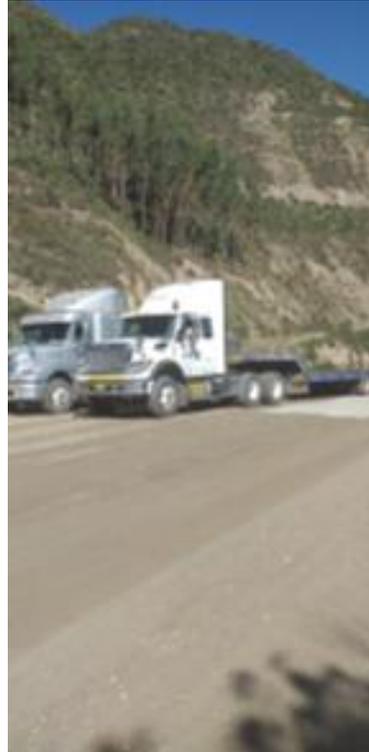
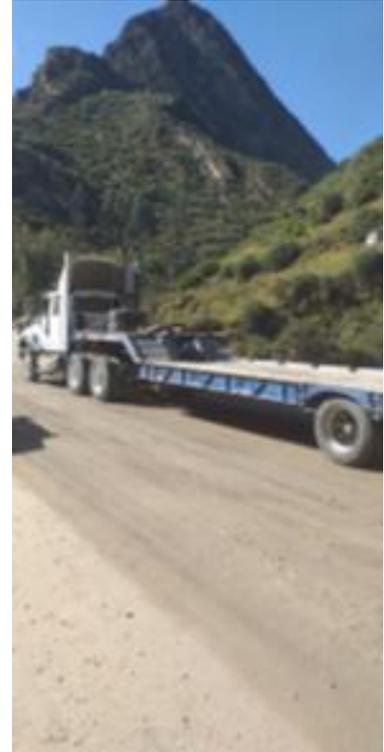
PROGRESIVA KM. 137+450

En la progresiva Km. 137+450 se verifica la presencia de dos (2) cama bajas que se encargaran desmovilizar loa equipos y maquinarias. Una camabaja esta en la espera de la motoniveladora para sacarlo del sitio de la obra. LA CONTRATISTA ESTA DESMOVILIZANDO EQUIPOS Y MAQUINARIAS SIN LA PREVIA PARTICIPACION Y AUTORIZACION DE LA SUPERVISION.

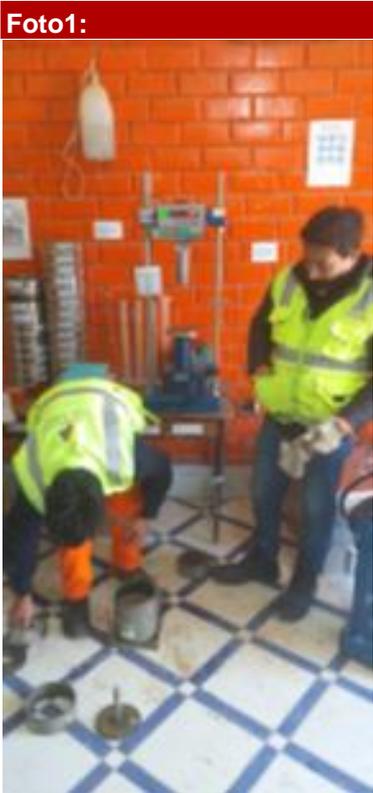
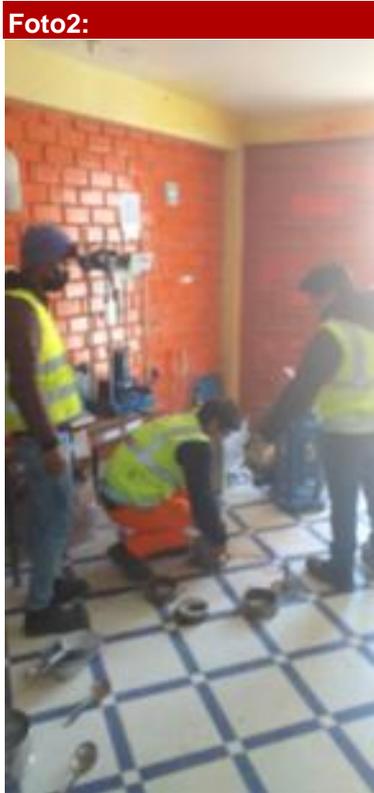
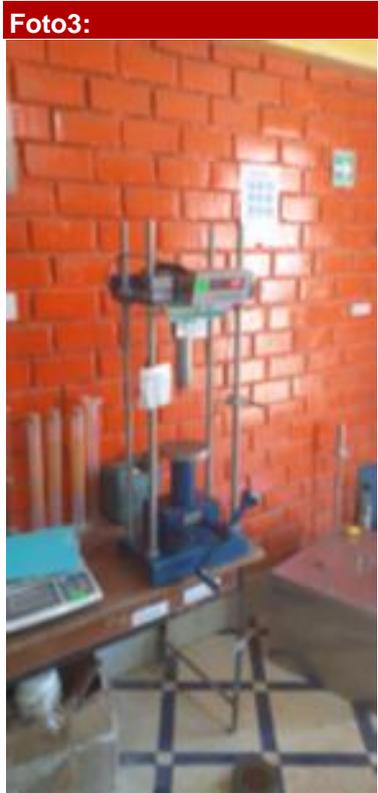
En el poblado de Oyón se realiza visita de seguimiento y monitoreo al laboratorio de Suelos y pavimentos de la Supervisión, donde ya los equipos de laboratorio están calibrados, actualmente se realiza ensayos de CBR del material de la Cantera Bellaluz,

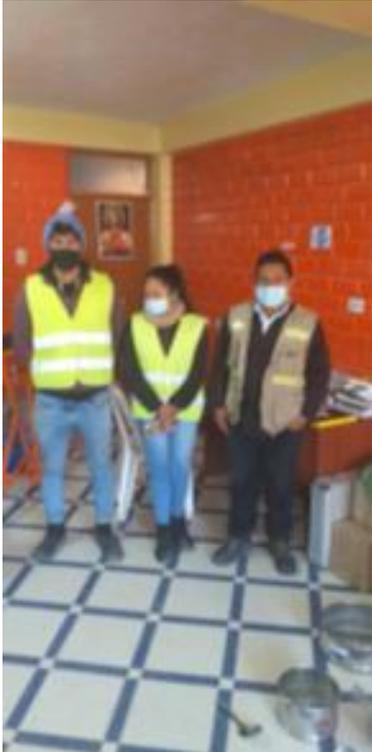
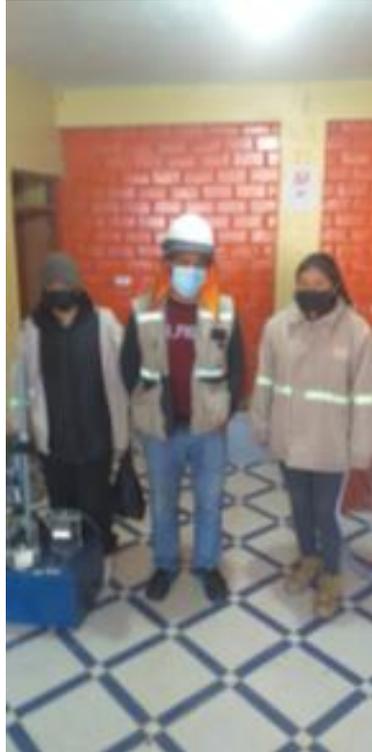
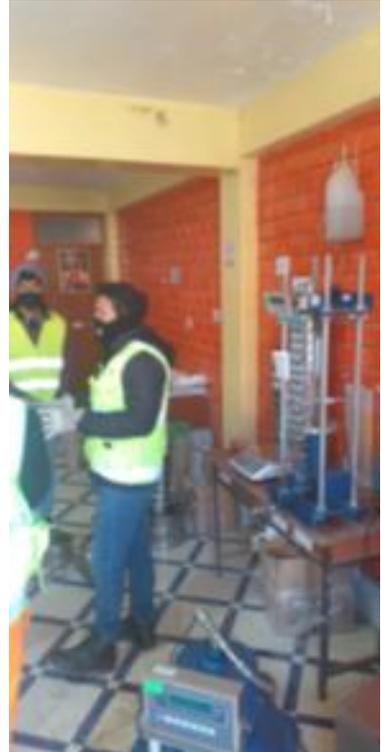
En el poblado de Oyón se realiza visita de seguimiento y monitoreo al laboratorio de Suelos y pavimentos de la Supervisión, donde se verifica la presencia del personal técnico de la supervisión realizando actividades dentro de su laboratorio. 4 técnicos y 2 auxiliar de laboratorio,
