## BITACORA ELECTRÓNICA DE OBRA

Confirma Bitacora:	Nro Informe:	Fecha Informe:	Nombre De La Obra:	Personal Encargado:
Si	091-2022 - MTC /20.9 -lgn	04 - 05 - 2022	HUANUCO - HUALLANCA (T1)	LUZMILA GUERRA MOTTA

OBRA: CONSERVACIÓN POR NIVELES DE SERVICIO, OPERACIÓN DEL CORREDOR VIAL HUÁNUCO – LA UNIÓN – HUALLANCA DV. ANTAMINA/ EMP. PE-3N (TINGO CHICO) – NUEVAS FLORES – LLATA – ANTAMINA – TRAMO I  
 CONTRATISTA: CHINA RAILWAY 20 BUREAU GROUP CORPORATION  
 SUPERVISOR: CONSORCIO SUPERVISOR LOUIS BERGER - HOB

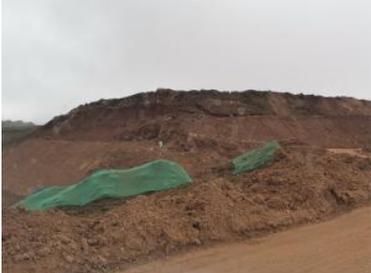
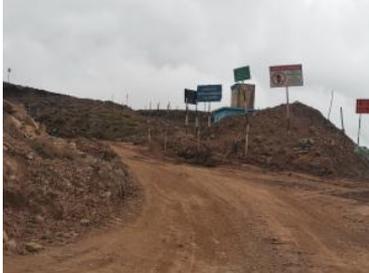
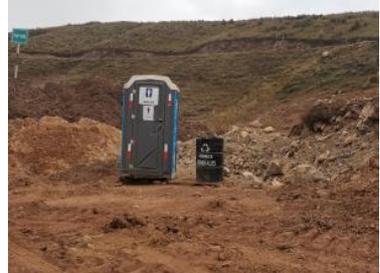
Progresiva: km 52+730C - DME  
SEGUIMIENTO A RECOMENDACIONES REALIZADAS DEL 7 AL 12 DE MARZO DE 2022, DESCRITAS EN ACTA DE SUPERVISIÓN AMBIENTAL

- Área auxiliar en uso (se aprecia la disposición y conformación de material excedente).
- No posee cerco perimétrico.
- El acceso no esta restringido, sin embargo, cuenta con un letrero de área restringida solo personal autorizado.
- Se aprecia parte del Top Soil cubierto y otra sin cobertura.
- No se aprecia estación de emergencia.
- Se cuenta con un contenedor de residuos solidos color negro con rotulo “generales”, el cual se encuentra sobre una parihuela de madera.
- No se aprecia baño químico.
- No se cuenta con kit de control de derrames de hidrocarburos.

Como se puede apreciar, se estarían incumpliendo algunas obligaciones ambientales fiscalizables de acuerdo al Acta de Supervisión Ambiental

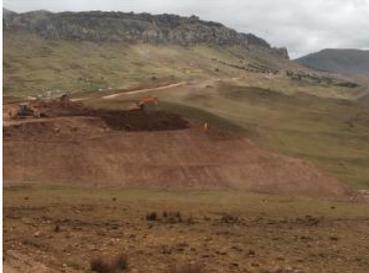
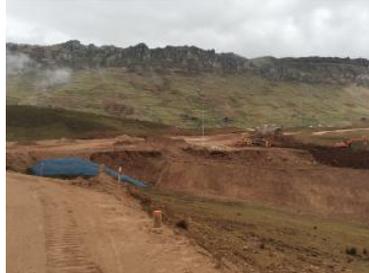
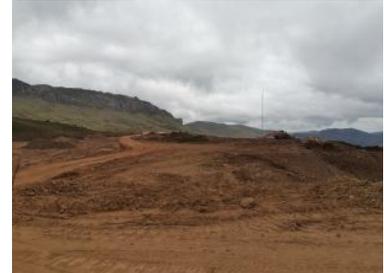
Progresiva: km 52+730B - DME

- Área auxiliar proceso de cierre.
  - No cuenta con letrero de identificación.
  - No está delimitada - No posee cerco perimétrico.
  - El acceso no está restringido

- La capa orgánica de suelo - Top Soil se encuentra cubierta.
  - No se aprecia espacios para almacenamiento de residuos solidos
  - No se aprecia estación de emergencia.

- No se aprecia baño químico.
  - No se cuenta con kit de control de derrames de hidrocarburos.
  - El Contratista como parte de los compromisos asumidos en la Acta de Supervisión Ambiental suscrita como parte de la Supervisión realizada por la DGAAM entre el 7 al 12 de marzo de 2022, ha realizado el desmontaje de la estructura que venía realizando para uso de Polvorín y el área se encuentra en proceso de conformación de banquetas en cumplimiento del programa de cierre presentado.

- Como se puede apreciar, se estarían incumpliendo algunas obligaciones ambientales fiscalizables de acuerdo al Acta de Supervisión Ambiental.

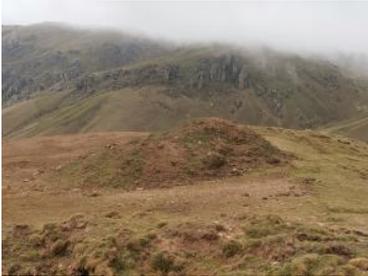
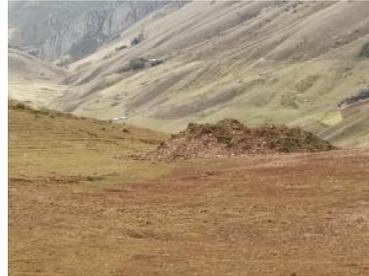
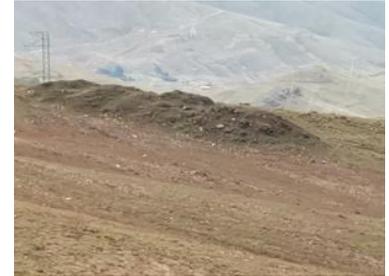
Progresiva: km 52+730A - DME

Se aprecia que continúan los tres (3) montículos de capa orgánica de suelo – top soil identificados, al ser consultado el contratista respecto a su retiro, este refirió que el propietario del predio habría solicitado que dicho material no sea retirado.

Al respecto, se ha sugerido al Contratista que pudiera evidenciar dicho pedido de forma documentada.

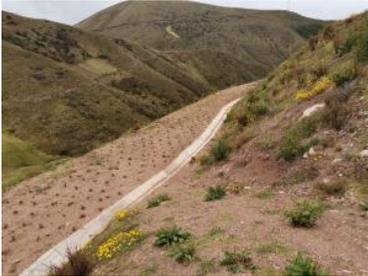
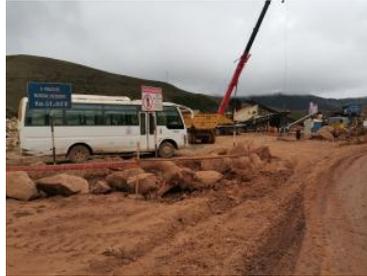
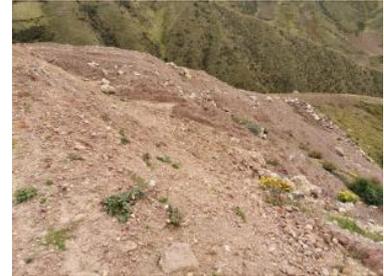
Progresiva: km 51+000 A, B y C - DME  
SEGUIMIENTO A RECOMENDACIONES REALIZADAS DEL 7 AL 12 DE MARZO DE 2022 DESCRITAS EN ACTA DE SUPERVISIÓN AMBIENTAL  
900PROTECCIÓN AMBIENTAL

- Continúa la instalación de la Planta Chancadora, sobre la plataforma de los DME's 51+000 A, B y C.
  - No cuenta con letrero de identificación.
  - No está delimitada - No posee cerco perimétrico.

- Presenta un cartel de acceso restringido.
  - Conformación de banquetas, obras de drenaje y acciones de instalación de cobertura vegetal, se encuentran en el mismo estado a la fecha de la supervisión realizada por parte de la DGAAM.

- Se cuenta con tres contenedores de residuos sólidos, en colores amarillo, negro y rojo sobre los cuales se encuentra sobre parihuelas de madera independientes, además, el contenedor de color negro lleva un rotulo "residuos no aprovechables".

- No se aprecia estación de emergencia.
  - Se aprecia baño químico.
  - No se cuenta con kit de control de derrames de hidrocarburos.
  - Se aprecia contenedores de sustancias químicas dispuestos en contacto directo con el suelo.

- Como se puede apreciar, se estarían incumpliendo algunas obligaciones ambientales fiscalizables de acuerdo al Acta de Supervisión Ambiental.

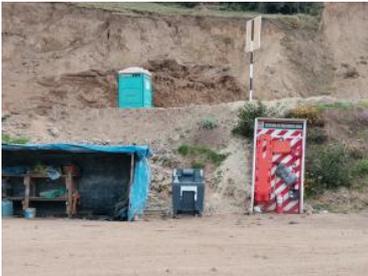
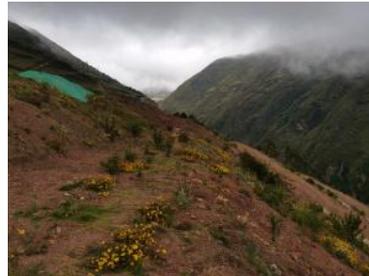
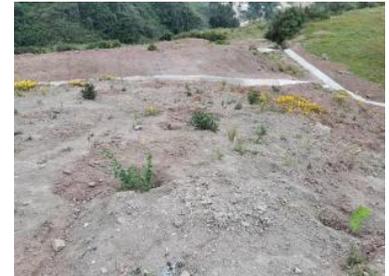
Progresiva: km 42+600 - DME

- Se viene realizando actividades relacionadas al programa de cierre, con la revegetación, se ejecutaron obras de drenaje.
  - Cuenta con letrero de identificación.
  - No está delimitada - No posee cerco perimétrico.
  - Presenta un cartel de acceso restringido.
  - Cuenta con un contenedor de residuos sólidos de color blanco, el cual se encuentra sobre parihuela de madera, además, el contenedor de color negro lleva un rotulo "residuos no aprovechables".
  - No se aprecia estación de emergencia.
  - Se aprecia baño químico.
  - No se cuenta con kit de control de derrames de hidrocarburos.
- Como se puede apreciar, se estarían incumpliendo algunas obligaciones ambientales fiscalizables de acuerdo al Acta de Supervisión Ambiental.

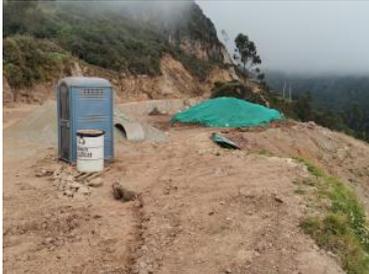
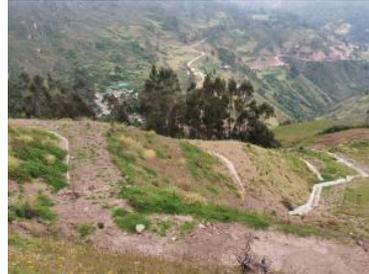
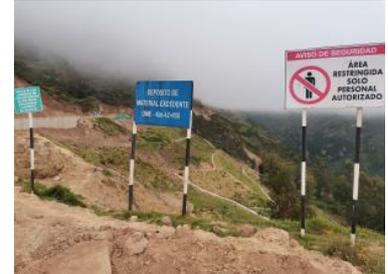
Progresiva: km 42+050 - DME

Se aprecia que el DME continua en condiciones semejantes a las halladas por la Autoridad Supervisora de la DGAAM y descrita en el Acta de Supervisión Ambiental de acuerdo a la visita realizada del 7 al 12 de marzo de 2022.

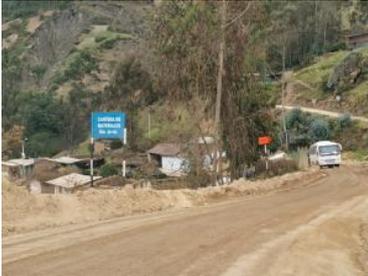
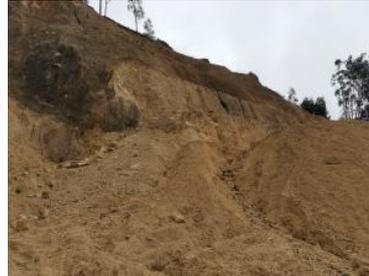
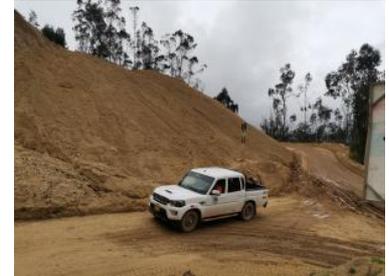
Progresiva: km 40+700 – CANTERA DE TALUD 5.  
SEGUIMIENTO A RECOMENDACIONES REALIZADAS DEL 7 AL 12 DE MARZO DE 2022 DESCRITAS EN ACTA DE SUPERVISIÓN AMBIENTAL

Se aprecia que la Cantera continua en condiciones semejantes a las halladas por la Autoridad Supervisora de la DGAAM y descrita en el Acta de Supervisión Ambiental de acuerdo a la visita realizada del 7 al 12 de marzo de 2022.

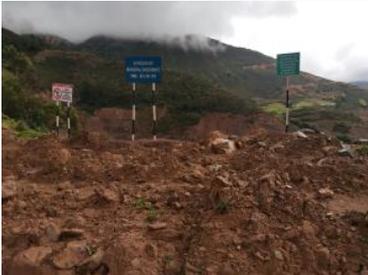
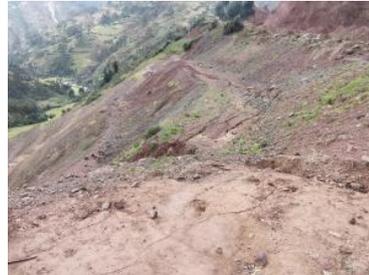
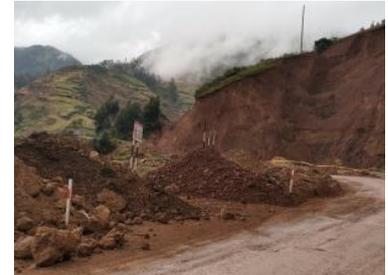
Progresiva: km 36+350 DME

- Cuenta con letrero de identificación.
- No está delimitada - No posee cerco perimétrico.
- Presenta un cartel de acceso restringido.
- No se aprecia el almacenamiento de la capa orgánica de suelo – top soil.
- Se aprecia material depositado en la plataforma.
- No se ha ejecutado obras de perfilado ni reforestación, colindante al DME se ubica un área de compensación forestal.
- No se aprecia contenedores para residuos sólidos, ni baño químico.

Se aprecia que el DME continua en condiciones semejantes a las halladas por la Autoridad Supervisora de la DGAAM y descrita en el Acta de Supervisión Ambiental de acuerdo a la visita realizada del 7 al 12 de marzo de 2022.

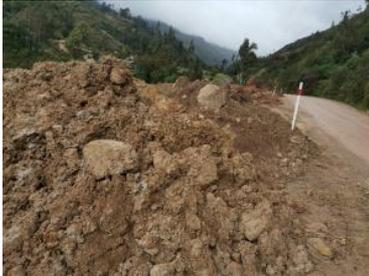
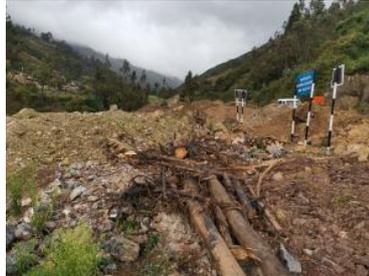
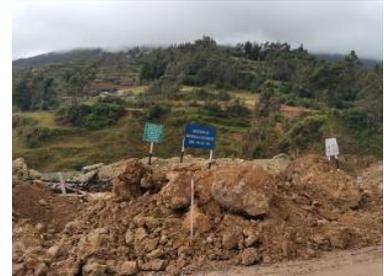
Progresiva: km 35+450 - DME

Se aprecia que el DME continua en condiciones semejantes a las halladas por la Autoridad Supervisora de la DGAAM y descrita en el Acta de Supervisión Ambiental de acuerdo a la visita realizada del 7 al 12 de marzo de 2022.

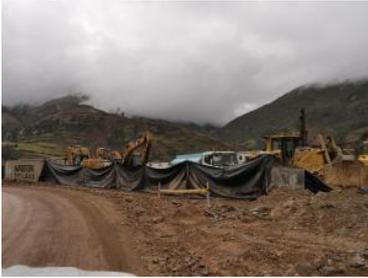
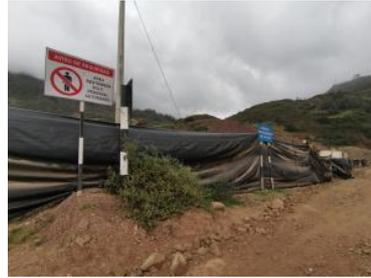
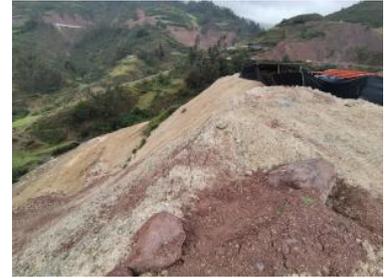
Progresiva: km 34+400 - DME

Se aprecia que el DME continua en condiciones semejantes a las halladas por la Autoridad Supervisora de la DGAAM y descrita en el Acta de Supervisión Ambiental de acuerdo a la visita realizada del 7 al 12 de marzo de 2022.

Al Momento de la inspección visual, la plataforma del DME se encuentra cerrada por la instalación de un cerco perimétrico de arpillera, sin embargo, del exterior se puede apreciar que la Empresa Cantón Lima SAC continúa usando dicho espacio para otros fines.

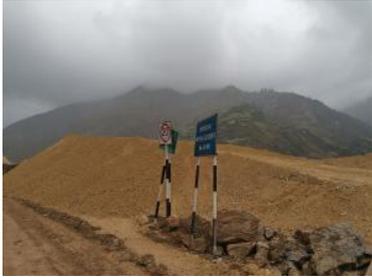
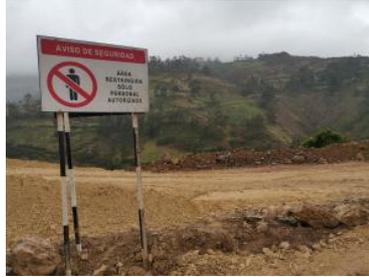
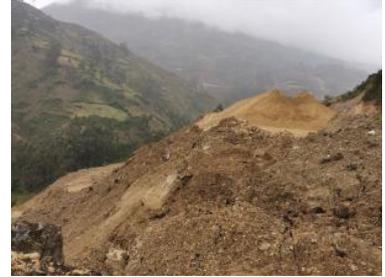
Progresiva: km 37+750 - DME

Se aprecia que el DME continua en las condiciones halladas por la Autoridad Supervisora de la DGAAM descrita en el Acta de Supervisión Ambiental de acuerdo a la visita realizada del 7 al 12 de marzo de 2022. Salvo que el ultimo mantenimiento y limpieza de baño químico es de fecha 3.05.2022.

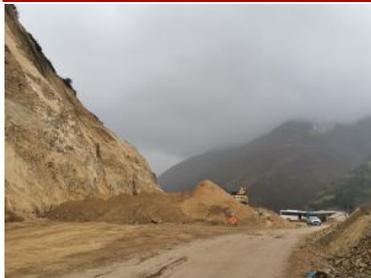
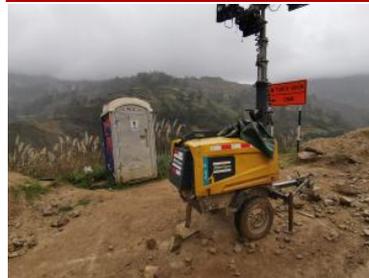
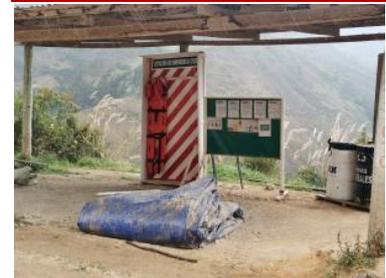
Progresiva: km 33+600 – CANTERA DE TALUD 4  
SEGUIMIENTO A RECOMENDACIONES REALIZADAS DEL 7 AL 12 DE MARZO DE 2022, DESCRITAS EN ACTA DE SUPERVISIÓN AMBIENTAL

- Se encuentra en uso.
- Cuenta con letrero de identificación.
- No está delimitada - No posee cerco perimétrico.
- Presenta un cartel de acceso restringido.
- Se aprecia contenedores para segregación de residuos sólidos.
- Se aprecia baño químico que es compartido con el personal del DEM km 33+750.
- La estación de emergencia se encuentra incompleta.
- No se cuenta con kit de control de derrames de hidrocarburos.

Como se puede apreciar, se estarían incumpliendo algunas obligaciones ambientales fiscalizables de acuerdo al Acta de Supervisión Ambiental
