## BITACORA ELECTRÓNICA DE OBRA

| Confirma Bitacora: | Nro Informe: | Fecha Informe: | Nombre De La Obra: | Personal Encargado: |
|---|---|---|---|---|
| Si | 102-2022<br>-<br>NAC<br>M -<br>ESC<br>-DO<br>PVN<br>-<br>MTC | 24 -<br>05 -<br>2022 | Carretera Moquegua - Omate<br>- Arequipa Tramo: II km. 35 al km. 153.50 | CUTIPA MONZON NESTOR<br>ARNULFO |

INFORME N° 102-2022-NACM-ESC-DO PVN-MTC

REPORTE DEL MARTES 24 DE MAYO DEL 2022

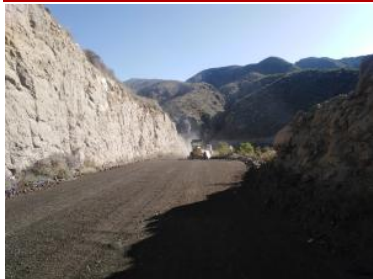
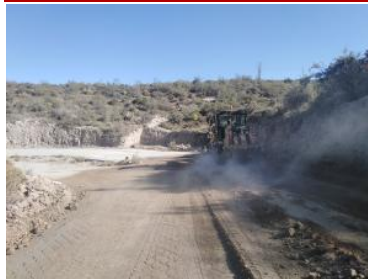
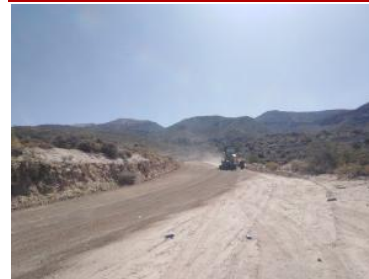
UBICACION: PROGRESIVA KM 135+700 AL KM 138+000

PERSONAL UTILIZADO: 02 VIGIAS, 01 PEON Y 01 JEFE DE GRUPO  
MAQUINARIA(INCL. OPERADOR) : 01  
RODILLO VIBRATORIO, 01 CAMION CISTERNA, 01 MOTONIVELADORA, 01 MICRO  
BUS TRASLADO PERSONAL Y 01 CAMIONETA PICK UP 4X4

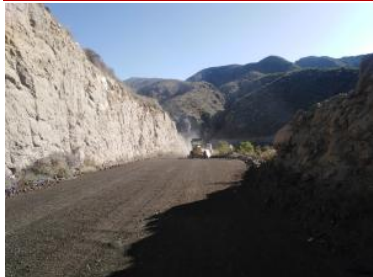
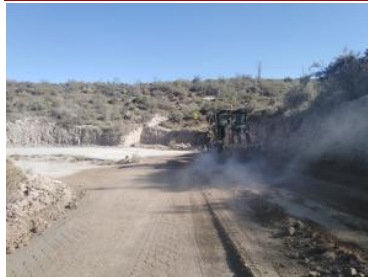
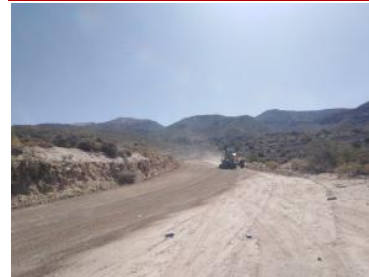
135+700@136+700

Mantenimiento de Vía

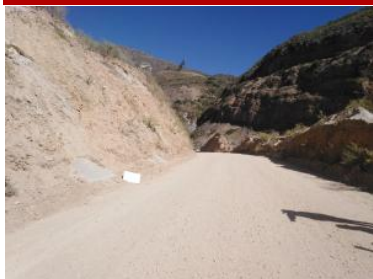
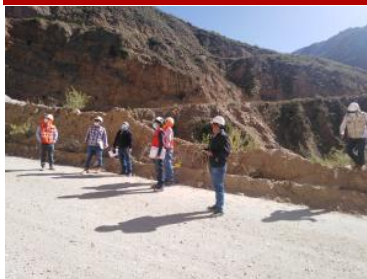
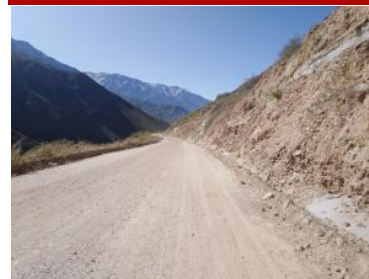
UBICACION: PROGRESIVA KM 120+660 AL KM120+840

**CDescripcion** :VERIFICACION DEL COMITE DE VISITA DE LA C.G.R DE LOSA RIGIDA  
PROPUESTA EN EL ADICIONAL N° 17**Foto1:**

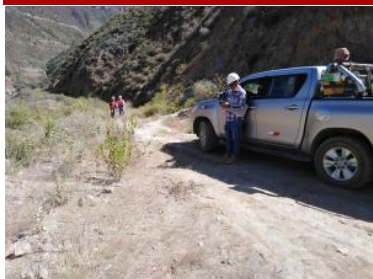
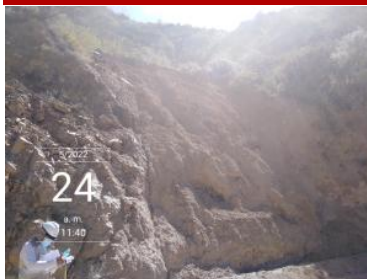
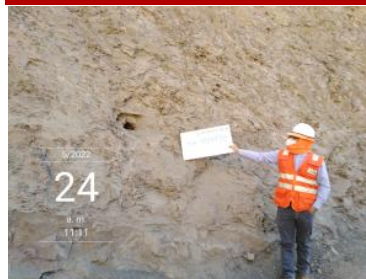
UBICACION : PROGRESIVA KM 120+988

**CDescripcion :**IDENTIFICACION DE LA DIAMANTINA EN EL ESTUDIO DE GEOLOGIA DEL  
FARALLON - FALLA INACTIVA**Foto1:**
