BITACORA ELECTRÓNICA DE OBRA

Confirma Bitacora:	Nro Informe:	Fecha Informe:	Nombre De La Obra:	Personal Encargado:
Si	094-2022 - MTC /20.9 -lgm	09 - 05 - 2022	HUANUCO - HUALLANCA (T1)	LUZMILA GUERRA MOTTA

OBRA: CONSERVACIÓN POR NIVELES DE SERVICIO, OPERACIÓN DEL CORREDOR VIAL HUÁNUCO – LA UNIÓN – HUALLANCA DV. ANTAMINA/ EMP. PE-3N (TINGO CHICO) – NUEVAS FLORES – LLATA – ANTAMINA – TRAMO I
 CONTRATISTA: CHINA RAILWAY 20 BUREAU GROUP CORPORATION
 SUPERVISOR: CONSORCIO SUPERVISOR LOUIS BERGER - HOB

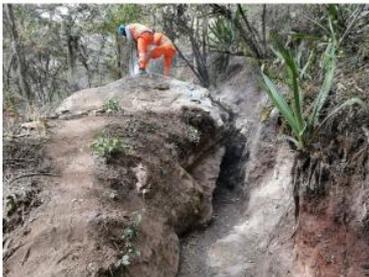
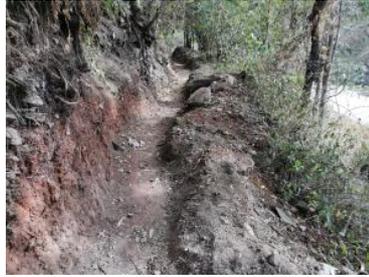
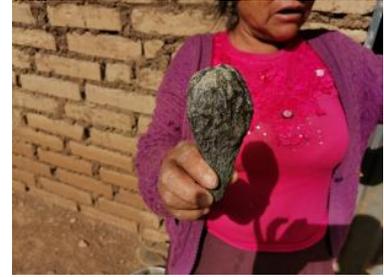
Progresiva: km 14+300 aproximadamente
200MOVIMIENTO DE TIERRAS
202.A Excavación en roca fija

Se realiza perforación en roca para construcción de Canal

POSIBLES AFECTACIONES

En el km 14+300 aproximadamente, la señora Liberata Ñureña Cieto habita su vivienda, quien cuenta en su propiedad, entre otros, con árboles frutales (paltos), cuyos frutos no pudieron desarrollarse adecuadamente debido a la falta de agua para riego, ya que, el canal de riego que abastecía del líquido a sus terrenos fue inhabilitado por los trabajos de la construcción de la carretera. Hecho que viene afectando sus recursos ya que las paltas las vendía con fines de generar ingresos para el sostenimiento de su familia y también eran para el consumo familiar. Lo descrito se ha comunicado al Contratista y Supervisión de Obra a fin de las evaluaciones y de ser el caso las acciones correspondientes.

Del Panel Fotográfico n° 1, se sugirió al Contratista y Supervisión de Obra, la atención oportuna de las posibles afectaciones en el marco de las evaluaciones que pudieran realizar de forma tal de reducir el riesgo de conflictos sociales.

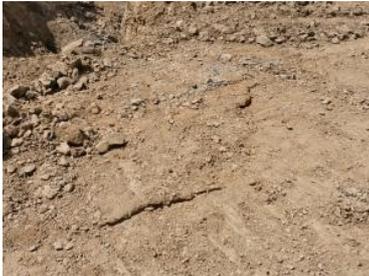
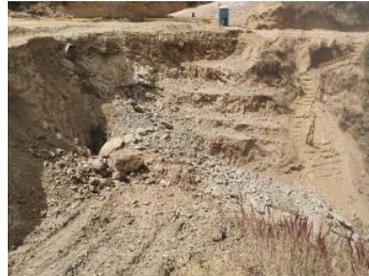
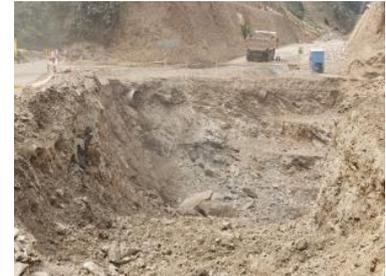
Progresiva: km 22+146 al km 22+176 (Gavión) y km 22+151 al km 22+169 (Suelo Reforzado)
500DRENAJE
CONSTRUCCIÓN DE MURO DE SOSTENIMIENTO SUSPENDIDA

Se verifica que, las actividades relacionadas a excavaciones para construcción de muro de sostenimiento de suelo reforzado y consiguientes fueron suspendidas. Es preciso indicar que dichas actividades se iniciaron aproximadamente el 18 de abril de 2022. Se toma conocimiento que la suspensión realizada seria por falta de materiales para la construcción del muro de sostenimiento de suelo reforzado, hecho que corresponde verificar a la Supervisión de Obra
