## BITACORA ELECTRÓNICA DE OBRA

| Confirma Bitacora: | Nro Informe: | Fecha Informe: | Nombre De La Obra: | Personal Encargado: |
|---|---|---|---|---|
| Si | 095-2022-<br>-<br>MTC<br>/20.9<br>-lgm | 1 0 -<br>0 5 -<br>2022 | HUANUCO - HUALLANCA (T1) | LUZMILA GUERRA MOTTA |

OBRA: CONSERVACIÓN POR NIVELES DE SERVICIO, OPERACIÓN DEL CORREDOR VIAL HUÁNUCO – LA UNIÓN – HUALLANCA DV. ANTAMINA/ EMP. PE-3N (TINGO CHICO) – NUEVAS FLORES – LLATA – ANTAMINA – TRAMO I  
CONTRATISTA: CHINA RAILWAY 20 BUREAU GROUP CORPORATION  
SUPERVISOR: CONSORCIO SUPERVISOR LOUIS BERGER - HOB

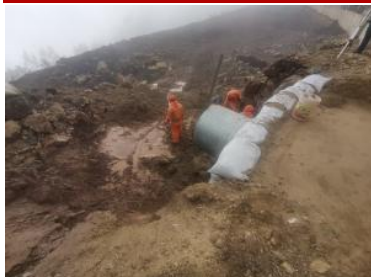
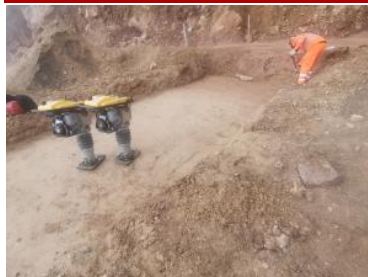
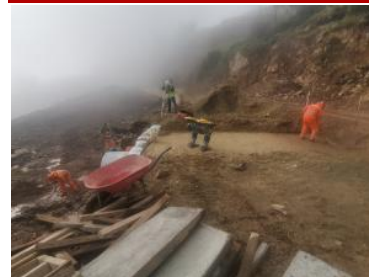
Progresiva: km 42+130

Personal aproximado verificado en campo: 1 Capataz y 3 Ayudante, además de un equipo de topografía conformada por 1 Topógrafo y 1 Ayudante.

Equipos aproximados verificados en campo: 2 Vibro pisón

Actividades verificadas por personal profesional, técnico y auxiliar del CR20 y del Consorcio HOB. Se sugirió el control adecuado de los procesos constructivos al Consorcio HOB, a fin de garantizar la calidad y durabilidad de la obra. Así como el cumplimiento de los protocolos de seguridad y salud en el trabajo para la actividad y la adecuada disposición de residuos a fin de su posterior transporte.

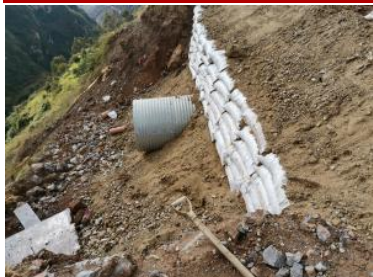
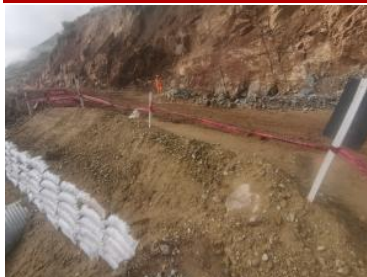
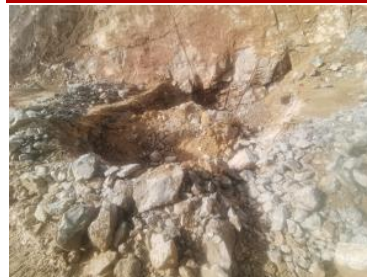
Progresiva: km 43+150

Personal aproximado verificado en campo: 1 Capataz y 3 Ayudantes.

Equipos aproximados verificados en campo: Ninguno.

Actividades verificadas por personal profesional, técnico y auxiliar del CR20 y del Consorcio HOB. Se sugirió el control adecuado de los procesos constructivos al Consorcio HOB, a fin de garantizar la calidad y durabilidad de la obra. Así como el cumplimiento de los protocolos de seguridad y salud en el trabajo para la actividad y la adecuada disposición de residuos a fin de su posterior transporte.

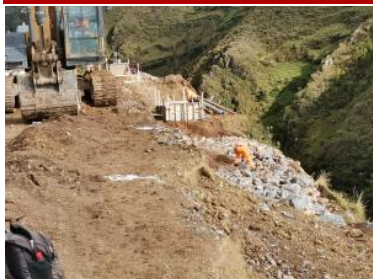
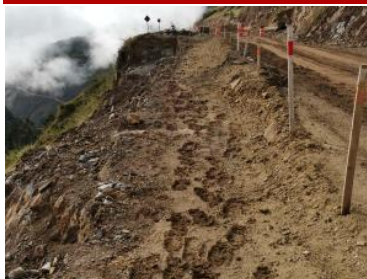
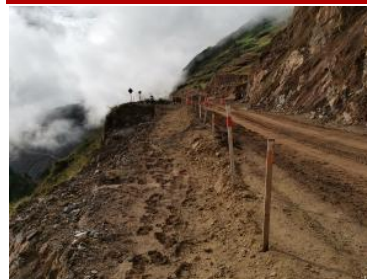
Progresiva: km 43+070 al km 43+141 (Muro de sostenimiento)

Personal aproximado verificado en campo: 1 Capataz, 1 Operario, 2 Oficial, 2 Ayudante y 1 Vigía.

Equipos aproximados verificados en campo: 1 Excavadora sobre orugas y 1 volquete con sus respectivos operadores

Actividades verificadas por personal profesional, técnico y auxiliar del CR20 y del Consorcio HOB. Se sugirió el control adecuado de los procesos constructivos al Consorcio HOB, a fin de garantizar la calidad y durabilidad de la obra. Así como el cumplimiento de los protocolos de seguridad y salud en el trabajo para la actividad y la adecuada disposición de residuos a fin de su posterior transporte.

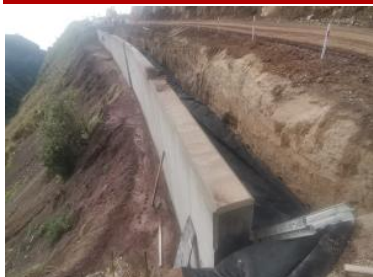
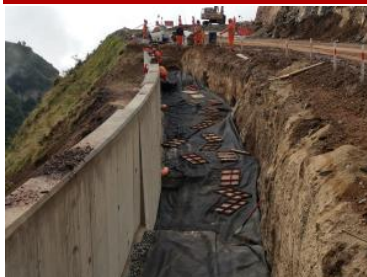
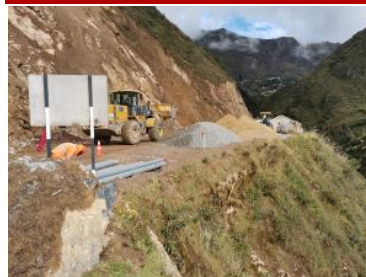
Progresiva: km 43+194 al km 43+230 (Muro de sostenimiento)

Personal aproximado verificado en campo: 1 Capataz y 5 Ayudante.

Equipos aproximados verificados en campo: 1 Cargador Frontal y 1 Rodillo Bernero con sus respectivos operadores. Además de equipos menores como 3 Vibro pisón

Actividades verificadas por personal profesional, técnico y auxiliar del CR20 y del Consorcio HOB. Se sugirió el control adecuado de los procesos constructivos al Consorcio HOB, a fin de garantizar la calidad y durabilidad de la obra. Así como el cumplimiento de los protocolos de seguridad y salud en el trabajo para la actividad y la adecuada disposición de residuos a fin de su posterior transporte.

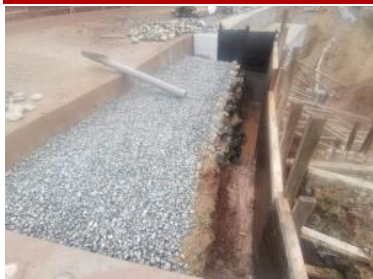
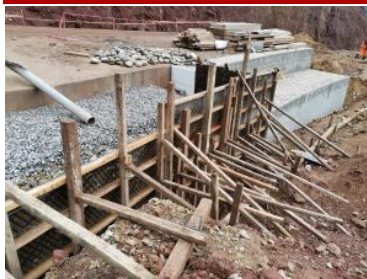
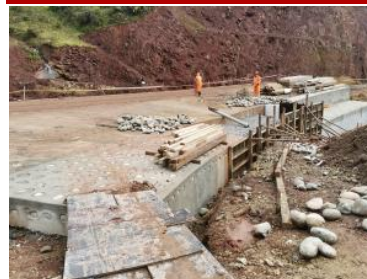
Progresiva: km 45+932 al km 45+962 (Baden)

Personal aproximado verificado en campo: 1 Capataz, 3 Operario, 1 Oficial y 1 Ayudante.

Equipos aproximados verificados en campo: Ninguno

Actividades verificadas por personal profesional, técnico y auxiliar del CR20 y del Consorcio HOB. Se sugirió el control adecuado de los procesos constructivos al Consorcio HOB, a fin de garantizar la calidad y durabilidad de la obra. Así como el cumplimiento de los protocolos de seguridad y salud en el trabajo para la actividad y la adecuada disposición de residuos a fin de su posterior transporte.

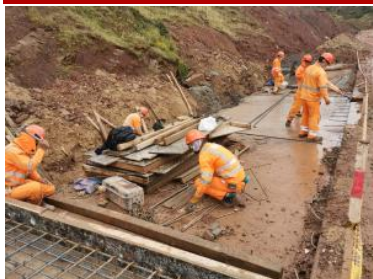
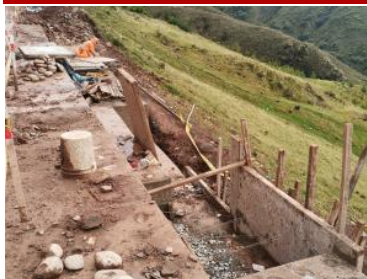
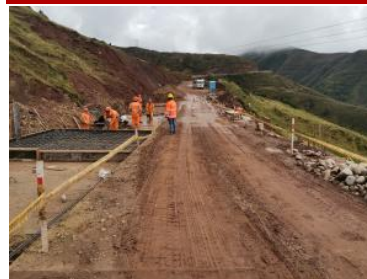
Progresiva: km 49+181 al km 49+211  
500DRENAJE  
503.IEncofrado y desencofrado  
504.AAcero de refuerzo  
523.AFiltro drenante  
600OBRAS COMPLEMENTARIAS  
601.BEmboquillado de piedra e=0.15m  
601.CEmboquillado de piedra e=0.20m

Personal aproximado verificado en campo: 1 Capataz, 3 Operario, 1 Oficial y 4 Ayudante.  
Equipos aproximados verificados en campo: Ninguno  
Actividades verificadas por personal profesional, técnico y auxiliar del CR20 y del Consorcio HOB. Se sugirió el control adecuado de los procesos constructivos al Consorcio HOB, a fin de garantizar la calidad y durabilidad de la obra. Así como el cumplimiento de los protocolos de seguridad y salud en el trabajo para la actividad y la adecuada disposición de residuos a fin de su posterior transporte.

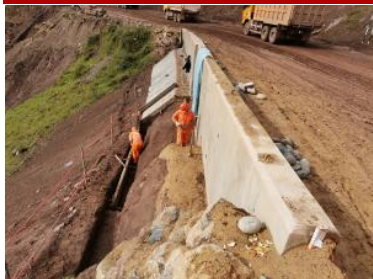
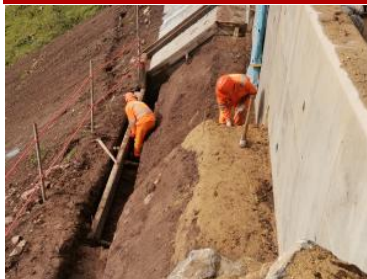
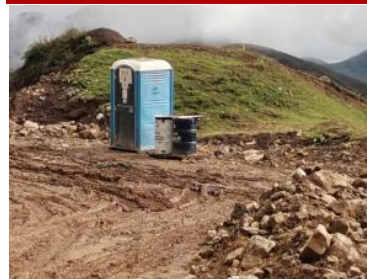
Progresiva: km 47+147al km 47+170  
600OBRAS COMPLEMENTARIAS  
601.BEmboquillado de piedra e=0.15m  
601.CEmboquillado de piedra e=0.20m

Personal aproximado verificado en campo: 1 Capataz, 3 Operario, 2 Oficial y 6 Ayudante.

Equipos aproximados verificados en campo: Ninguno

Actividades verificadas por personal profesional, técnico y auxiliar del CR20 y del Consorcio HOB. Se sugirió el control adecuado de los procesos constructivos al Consorcio HOB, a fin de garantizar la calidad y durabilidad de la obra. Así como el cumplimiento de los protocolos de seguridad y salud en el trabajo para la actividad y la adecuada disposición de residuos a fin de su posterior transporte.
