BITACORA ELECTRÓNICA DE OBRA

Confirma Bitacora:	Nro Informe:	Fecha Informe:	Nombre De La Obra:	Personal Encargado:
Si	100-2022 - MTC /20.9 -lgm	16 - 05 - 2022	HUANUCO - HUALLANCA (T1)	LUZMILA GUERRA MOTTA

OBRA: CONSERVACIÓN POR NIVELES DE SERVICIO, OPERACIÓN DEL CORREDOR VIAL HUÁNUCO – LA UNIÓN – HUALLANCA DV. ANTAMINA/ EMP. PE-3N (TINGO CHICO) – NUEVAS FLORES – LLATA – ANTAMINA – TRAMO I
 CONTRATISTA: CHINA RAILWAY 20 BUREAU GROUP CORPORATION
 SUPERVISOR: CONSORCIO SUPERVISOR LOUIS BERGER - HOB

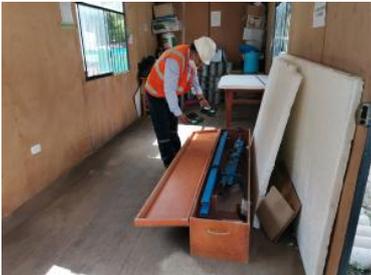
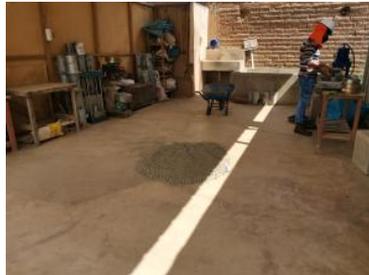
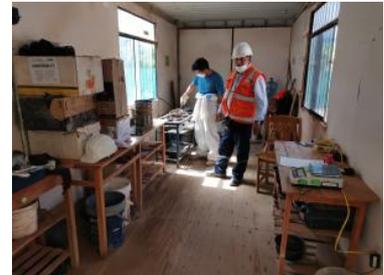
Progresiva: km 2+900 aproximadamente
Laboratorio n° 1: Consorcio Supervisor

Se realiza la inspección visual al laboratorio de materiales del Consorcio Supervisor Louis Berger – HOB, en el cual, se pudo verificar la operatividad y calibración vigente, entre otros de los siguientes equipos:

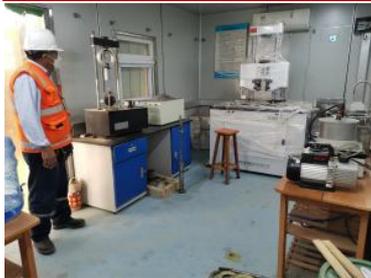
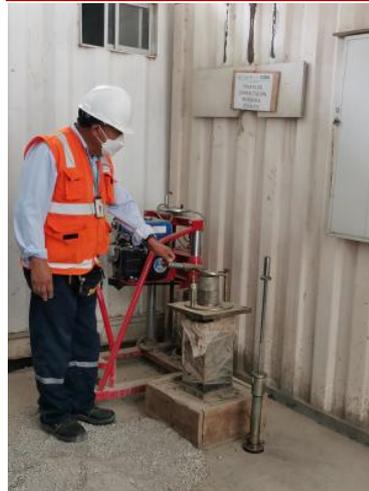
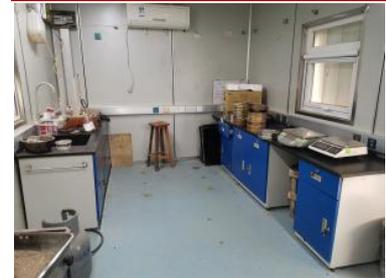
Progresiva: km 12+900 aproximadamente
Laboratorio n° 2: Consorcio Supervisor

Se realiza la inspección visual al laboratorio de materiales del Consorcio Supervisor Louis Berger – HOB, en el cual, se pudo verificar la operatividad y calibración vigente, entre otros de los siguientes equipos:

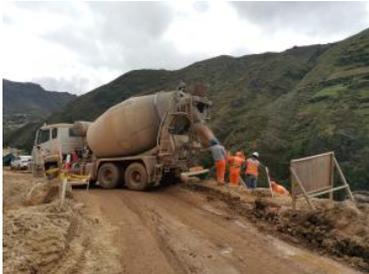
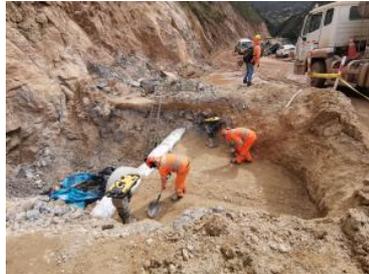
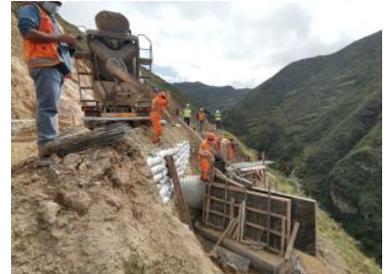
Progresiva: km 43+150
500DRENAJE
502.ARelleno para estructuras
503.IEncofrado y desencofrado
503.EConcreto clase E ($f'c = 175 \text{ kg/cm}^2$)

Personal aproximado verificado en campo: 1 Capataz, 1 Operario, 1 Oficial y 3 Ayudantes.

3 Equipos aproximados verificados en campo: 1 Camión mixer con operador, además de equipos livianos como 2 Vibro pisón.

Actividades verificadas por personal profesional, técnico y auxiliar del CR20 y del Consorcio HOB. Se sugirió el control adecuado de los procesos constructivos al Consorcio HOB, a fin de garantizar la calidad y durabilidad de la obra. Así como el cumplimiento de los protocolos de seguridad y salud en el trabajo para la actividad y la adecuada disposición de residuos a fin de su posterior transporte.

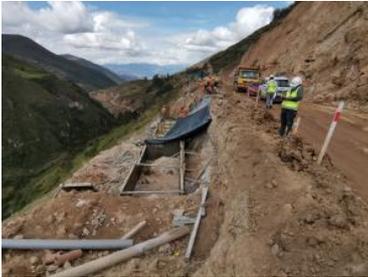
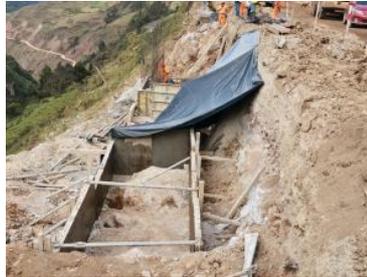
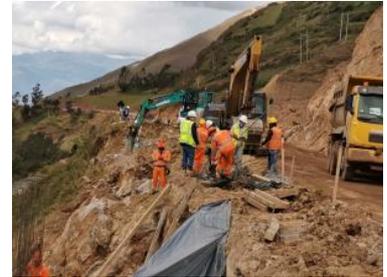
Progresiva: km 43+070 al km 43+141 (Muro de sostenimiento)

Personal aproximado verificado en campo: 1 Capataz, 1 Operario, 2 Oficial y 2 Ayudante.

Equipos aproximados verificados en campo: 1 Excavadora sobre orugas, 1 Martillo Hidráulico sobre neumáticos y 1 volquete con sus respectivos operadores

Actividades verificadas por personal profesional, técnico y auxiliar del CR20 y del Consorcio HOB. Se sugirió el control adecuado de los procesos constructivos al Consorcio HOB, a fin de garantizar la calidad y durabilidad de la obra. Así como el cumplimiento de los protocolos de seguridad y salud en el trabajo para la actividad y la adecuada disposición de residuos a fin de su posterior transporte.
