BITACORA ELECTRÓNICA DE OBRA

Confirma Bitacora:	Nro Informe:	Fecha Informe:	Nombre De La Obra:	Personal Encargado:
Si	101-2022 - MTC /20.9 -lgm	17 - 05 - 2022	HUANUCO - HUALLANCA (T1)	LUZMILA GUERRA MOTTA

OBRA: CONSERVACIÓN POR NIVELES DE SERVICIO, OPERACIÓN DEL CORREDOR VIAL HUÁNUCO – LA UNIÓN – HUALLANCA DV. ANTAMINA/ EMP. PE-3N (TINGO CHICO) – NUEVAS FLORES – LLATA – ANTAMINA – TRAMO I
 CONTRATISTA: CHINA RAILWAY 20 BUREAU GROUP CORPORATION
 SUPERVISOR: CONSORCIO SUPERVISOR LOUIS BERGER - HOB

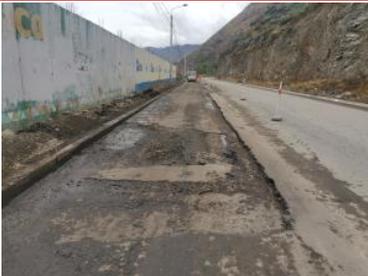
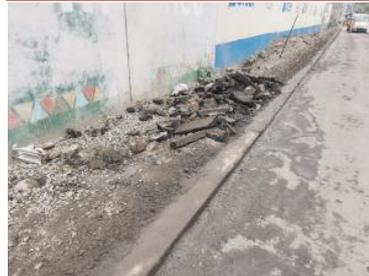
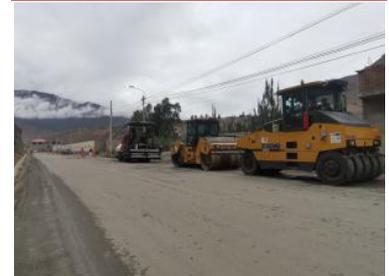
Personal aproximado verificado en campo: 1 Capataz, 5 Operario, 1 Oficial, 2 Ayudante y 2 Vigía. Además de personal de control de calidad y topografía conformado por 1 técnico, 1 topógrafo y 5 auxiliar.

Equipos aproximados verificados en campo: 1 Camión Imprimador, 1 Rodillo Tándem, 1 Rodillo Neumático y 1 Esparcidora con sus respectivos operadores.

Actividades verificadas por personal profesional, técnico y auxiliar del CR20 y del Consorcio HOB, a fin de garantizar la calidad y durabilidad de la obra. Así como el cumplimiento de los protocolos de seguridad y salud en el trabajo para la actividad y la adecuada disposición de residuos a fin de su posterior transporte.

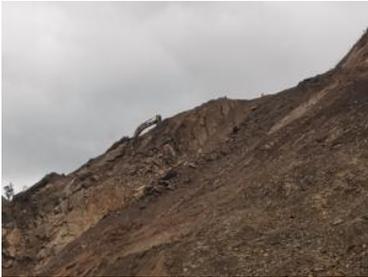
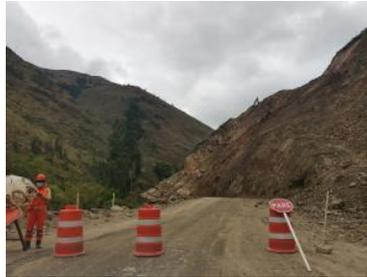
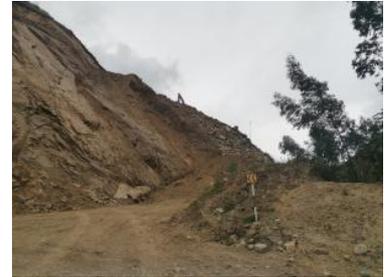
Progresiva: km 16+200 al km 16+400 aproximadamente

Personal aproximado verificado en campo: 1 Capataz, 4 personal de piso y 2 Vigias.

Equipos aproximados verificados en campo: 2 Excavadora sobre orugas y 8 volquetes con sus respectivos operadores.

Actividades verificadas por personal profesional, técnico y auxiliar del CR20 y del Consorcio HOB. Se sugirió el control adecuado de los procesos constructivos al Consorcio HOB, a fin de garantizar la calidad y durabilidad de la obra. Así como el cumplimiento de los protocolos de seguridad y salud en el trabajo para la actividad y la adecuada disposición de residuos a fin de su posterior transporte.

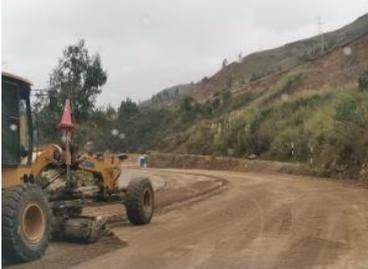
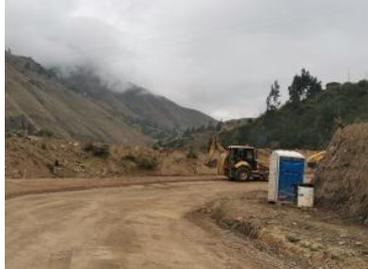
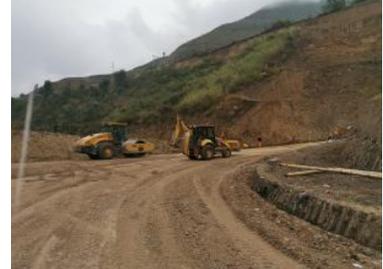
Progresiva: km 19+980 aproximadamente

Personal aproximado verificado en campo: 1 Capataz, 3 personal de piso y 2 vigía
Equipos aproximados verificados en campo: 1 Motoniveladora, 1 Rodillo, 1 Camión
Cisterna de Agua, 1 Excavadora Sobre Oruga y 4 Volquetes con sus respectivos
operadores.

Actividades verificadas por personal profesional, técnico y auxiliar del CR20. Se sugirió
el control adecuado de los procesos constructivos, a fin de garantizar la calidad y
durabilidad de la obra. Así como el cumplimiento de los protocolos de seguridad y salud
en el trabajo para la actividad y la adecuada disposición de residuos a fin de su posterior
transporte.

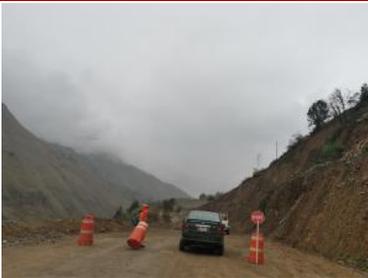
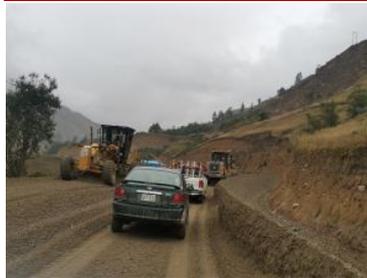
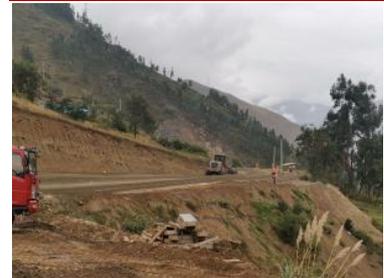
Personal aproximado verificado en campo: 1 Capataz, 3 personal de piso y 2 vigías, además de un equipo de topografía y control de calidad conformado por 1 Técnico, 1 Topógrafo y 4 Auxiliares,
Equipos aproximados verificados en campo: 2 Motoniveladora, 1 Rodillo, 1 Camión Cisterna de Agua y 6 Volquetes con sus respectivos operadores.
Actividades verificadas por personal profesional, técnico y auxiliar del CR20. Se sugirió el control adecuado de los procesos constructivos, a fin de garantizar la calidad y durabilidad de la obra. Así como el cumplimiento de los protocolos de seguridad y salud en el trabajo para la actividad y la adecuada disposición de residuos a fin de su posterior transporte.

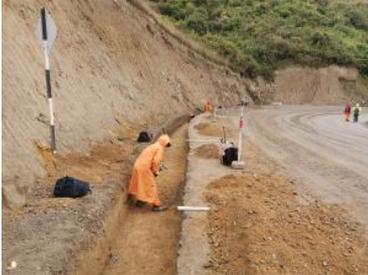
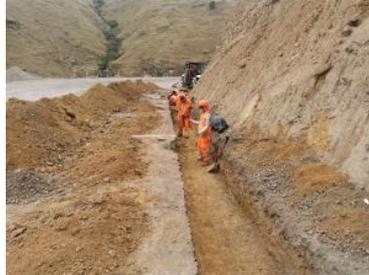
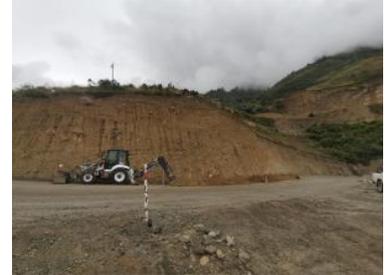
Progresiva: km 21+280 aproximadamente (Cunetas)

Personal aproximado verificado en campo: 1 Capataz, 11 Operario, 4 Oficial y 4 Ayudante

Equipos aproximados verificados en campo: 1 Retroexcavadora con operador

Actividades verificadas por personal profesional, técnico y auxiliar del CR20 y del Consorcio HOB. Se sugirió el control adecuado de los procesos constructivos al Consorcio HOB, a fin de garantizar la calidad y durabilidad de la obra. Así como el cumplimiento de los protocolos de seguridad y salud en el trabajo para la actividad y la adecuada disposición de residuos a fin de su posterior transporte.

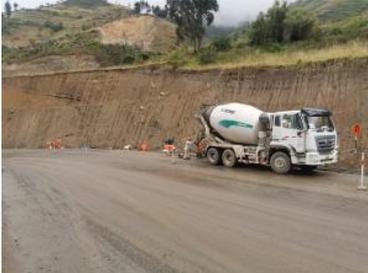
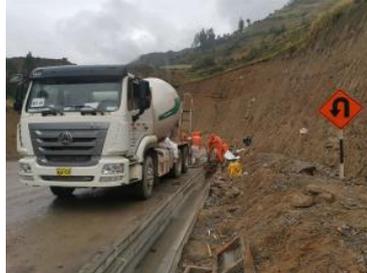
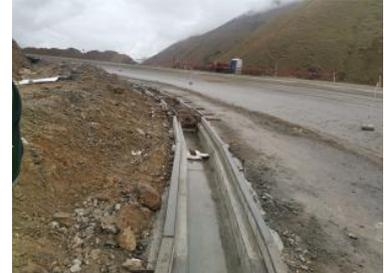
Progresiva: km 21+580 aproximadamente (Cunetas)
500DRENAJE
501.EExcavación no clasificada para estructuras
503.EConcreto clase E ($f'c = 175 \text{ kg/cm}^2$)
503.IEncofrado y desencofrado
504.AAcero de refuerzo
510.A1Cuneta revestidas en concreto tipo c-1

Personal aproximado verificado en campo: 1 Capataz, 11 Operario, 4 Oficial y 4 Ayudante
Equipos aproximados verificados en campo: 1 Retroexcavadora con operador
Actividades verificadas por personal profesional, técnico y auxiliar del CR20 y del Consorcio HOB. Se sugirió el control adecuado de los procesos constructivos al Consorcio HOB, a fin de garantizar la calidad y durabilidad de la obra. Así como el cumplimiento de los protocolos de seguridad y salud en el trabajo para la actividad y la adecuada disposición de residuos a fin de su posterior transporte.

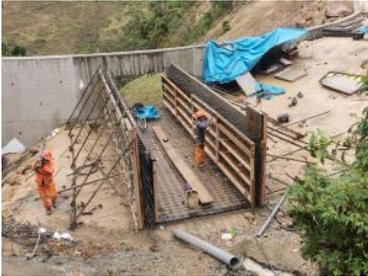
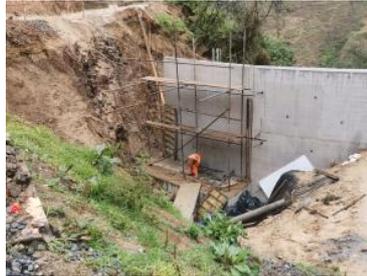
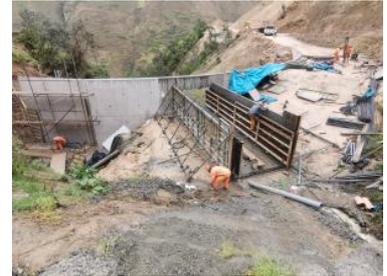
Progresiva: km 32+594 – Alcantarilla MCA
500 DRENAJE
503.IEncofrado y desencofrado
504.AAcero de refuerzo

Personal aproximado verificado en campo: 1 Capataz, 2 Operario, 1 Oficial y 2 Ayudante

Equipos aproximados verificados en campo: Ninguno.

Actividades verificadas por personal profesional, técnico y auxiliar del CR20 y del Consorcio HOB. Se sugirió el control adecuado de los procesos constructivos al Consorcio HOB, a fin de garantizar la calidad y durabilidad de la obra. Así como el cumplimiento de los protocolos de seguridad y salud en el trabajo para la actividad y la adecuada disposición de residuos a fin de su posterior transporte.

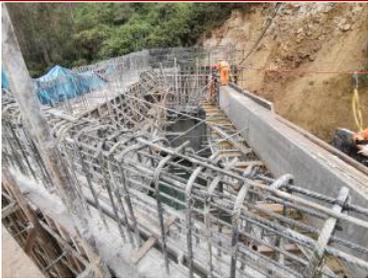
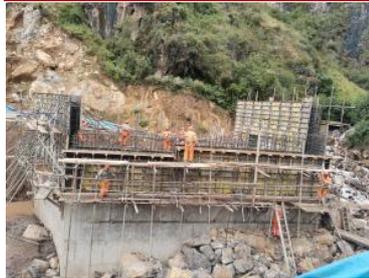
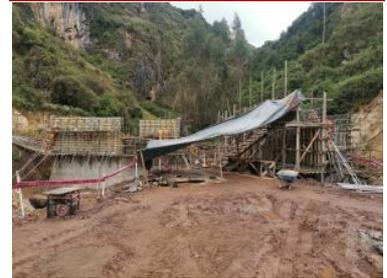
Progresiva: km 37+907 al km 37+922
1000.IPUENTE KICHKI
1002ESTRIBOS (LI/LD)
503.IEncofrado y desencofrado

Personal aproximado verificado en campo: 1 Capataz, 10 Operario, 2 Oficial y 7 Ayudantes.

Equipos aproximados verificados en campo: 1 Generador Eléctrico.

Actividades verificadas por personal profesional, técnico y auxiliar del CR20 y del Consorcio HOB. Se sugirió el control adecuado de los procesos constructivos al Consorcio HOB, a fin de garantizar la calidad y durabilidad de la obra. Así como el cumplimiento de los protocolos de seguridad y salud en el trabajo para la actividad y la adecuada disposición de residuos a fin de su posterior transporte.
