## BITACORA ELECTRÓNICA DE OBRA

| Confirma Bitacora: | Nro Informe: | Fecha Informe: | Nombre De La Obra: | Personal Encargado: |
|---|---|---|---|---|
| Si | 102-2022-<br>-<br>MTC<br>/20.9<br>-lgm | 1 8 -<br>0 5 -<br>2022 | HUANUCO - HUALLANCA (T1) | LUZMILA GUERRA MOTTA |

OBRA: CONSERVACIÓN POR NIVELES DE SERVICIO, OPERACIÓN DEL CORREDOR VIAL HUÁNUCO – LA UNIÓN – HUALLANCA DV. ANTAMINA/ EMP. PE-3N (TINGO CHICO) – NUEVAS FLORES – LLATA – ANTAMINA – TRAMO I  
 CONTRATISTA: CHINA RAILWAY 20 BUREAU GROUP CORPORATION  
 SUPERVISOR: CONSORCIO SUPERVISOR LOUIS BERGER - HOB

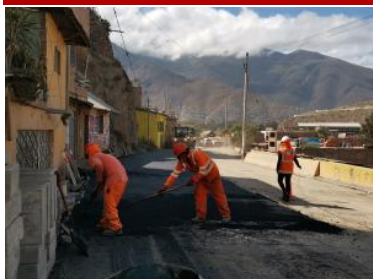
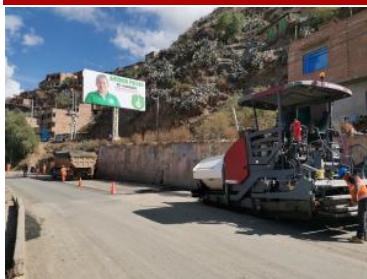
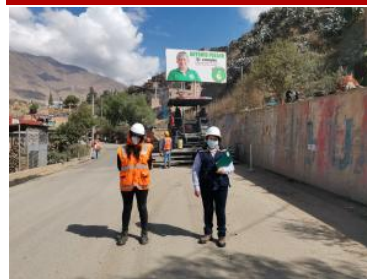
Progresiva: km 0+850 al km 0+883 LD y km 1+010 al km 1+043 LD aproximadamente  
400.B PAVIMENTOS FLEXIBLES

Personal aproximado verificado en campo: 1 Capataz, 5 Operario, 1 Oficial, 2 Ayudante y 2 Vigía. Además de personal de control de calidad y topografía conformado por 1 técnico, 1 topógrafo y 5 auxiliar.

Equipos aproximados verificados en campo: 1 Camión Imprimador, 1 Rodillo Tándem, 1 Rodillo Neumático y 1 Esparcidora con sus respectivos operadores.

Actividades verificadas por personal profesional, técnico y auxiliar del CR20 y del Consorcio HOB. Se sugirió el control adecuado de los procesos constructivos al Consorcio HOB, a fin de garantizar la calidad y durabilidad de la obra. Así como el cumplimiento de los protocolos de seguridad y salud en el trabajo para la actividad y la adecuada disposición de residuos a fin de su posterior transporte.

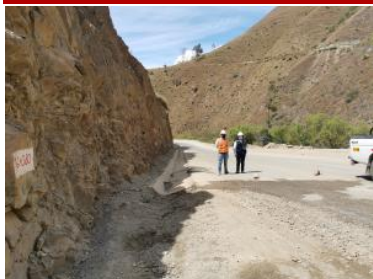
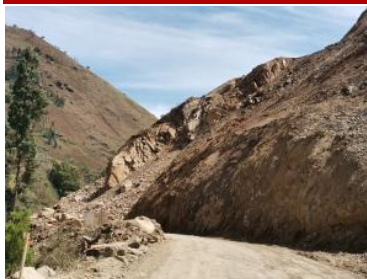
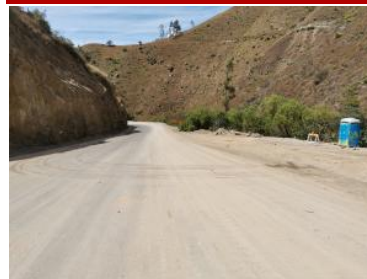
Progresiva: km 16+200 al km 16+400 aproximadamente

Personal aproximado verificado en campo: 1 Capataz, 4 personal de piso y 2 Vigías.

Equipos aproximados verificados en campo: 2 Excavadora sobre orugas y 8 volquetes con sus respectivos operadores.

Actividades verificadas por personal profesional, técnico y auxiliar del CR20 y del Consorcio HOB. Se sugirió el control adecuado de los procesos constructivos al Consorcio HOB, a fin de garantizar la calidad y durabilidad de la obra. Así como el cumplimiento de los protocolos de seguridad y salud en el trabajo para la actividad y la adecuada disposición de residuos a fin de su posterior transporte.

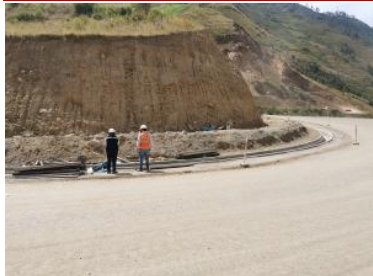
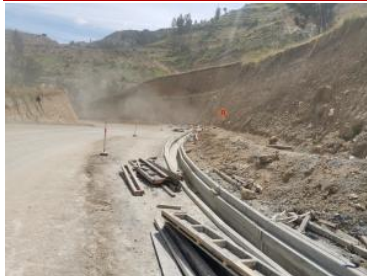
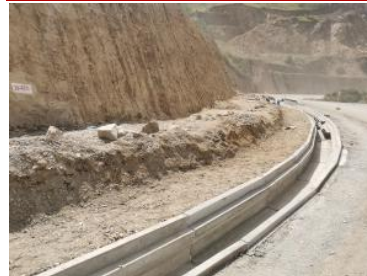
Progresiva: km 21+300 aproximadamente (Cunetas)

Personal aproximado verificado en campo: 1 Capataz, 11 Operario, 4 Oficial y 4 Ayudante

Equipos aproximados verificados en campo: 1 Retroexcavadora con operador

Actividades verificadas por personal profesional, técnico y auxiliar del CR20 y del Consorcio HOB. Se sugirió el control adecuado de los procesos constructivos al Consorcio HOB, a fin de garantizar la calidad y durabilidad de la obra. Así como el cumplimiento de los protocolos de seguridad y salud en el trabajo para la actividad y la adecuada disposición de residuos a fin de su posterior transporte.

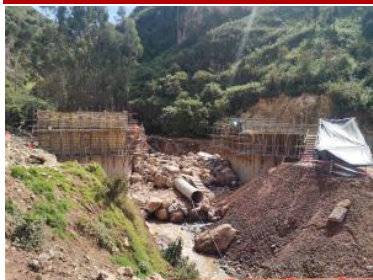
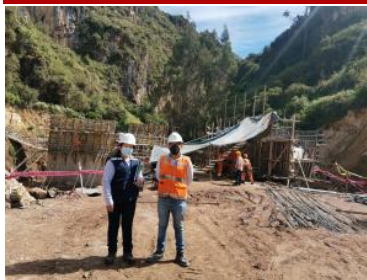
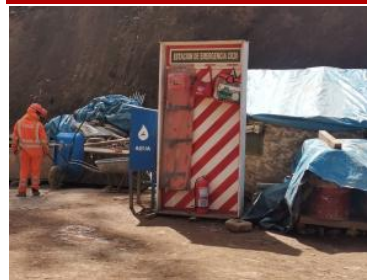
Progresiva: km 37+907 al km 37+922

1000.IPUENTE KICHKI

Personal aproximado verificado en campo: 1 Capataz, 10 Operario, 2 Oficial y 7 Ayudantes.

Equipos aproximados verificados en campo: 1 Generador Eléctrico.

Actividades verificadas por personal profesional, técnico y auxiliar del CR20 y del Consorcio HOB. Se sugirió el control adecuado de los procesos constructivos al Consorcio HOB, a fin de garantizar la calidad y durabilidad de la obra. Así como el cumplimiento de los protocolos de seguridad y salud en el trabajo para la actividad y la adecuada disposición de residuos a fin de su posterior transporte.

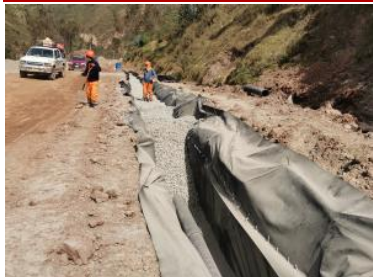
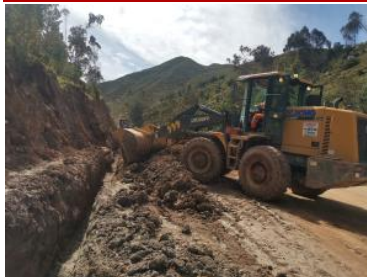
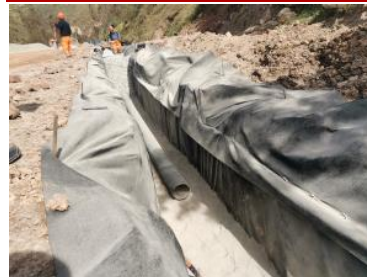
Progresiva: km 44+771 al km 44+973 aproximadamente

Personal aproximado verificado en campo: 1 Capataz y 5 Ayudante

Equipos aproximados verificados en campo: 1 Retro excavadora, 1 Cargador Frontal y 1 Volquete con sus respectivos operadores, equipos menores como 2 vibro pisón.

Actividades verificadas por personal profesional, técnico y auxiliar del CR20 y del Consorcio HOB. Se sugirió el control adecuado de los procesos constructivos al Consorcio HOB, a fin de garantizar la calidad y durabilidad de la obra. Así como el cumplimiento de los protocolos de seguridad y salud en el trabajo para la actividad y la adecuada disposición de residuos a fin de su posterior transporte.
