## BITACORA ELECTRÓNICA DE OBRA

| Confirma Bitacora: | Nro Informe: | Fecha Informe: | Nombre De La Obra: | Personal Encargado: | | |
|---|---|---|---|---|---|--|
| Si | 110 | 27 - 05 - 2022 | Carretera Oyon - Ambo, Tramo I: Oyon - Desvío Cerro de Pasco | BORIS WALTER AYLLÓN CARCELÉN | | |

OBRA: MEJORAMIENTO DE LA CARRETERA OYON - AMBO TRAMO I: OYON - DESVIO CERRO DE PASCO- VIA PRINCIPAL KM. 134+977.92 AL KM. 181+000 Y RAMAL KM. 136+780 A KM. 139+698.19

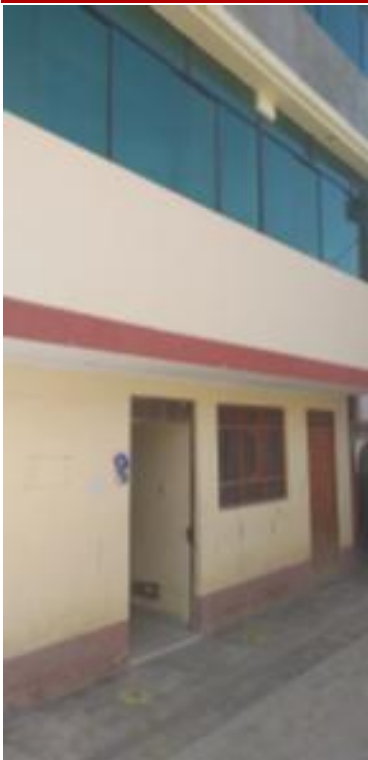
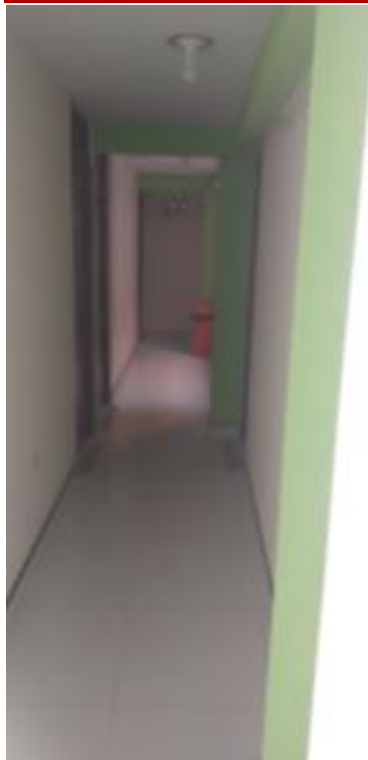
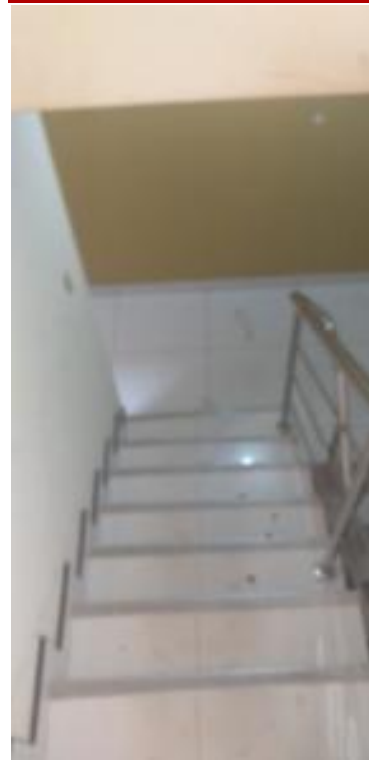
POBLADO DE OYON

VISITA DE SEGUIMIENTO Y MONITOREO EN LAS OFICINAS DE LA SUPERVISIÓN:  
VERIFICACION DE RECURSOS**CDescripcion**

En el Poblado de Oyón, se realiza visita de seguimiento y monitoreo a las oficinas de la supervisión, donde se verifica la presencia del personal especialista, técnico y Administrativo solo se realiza labores de oficina

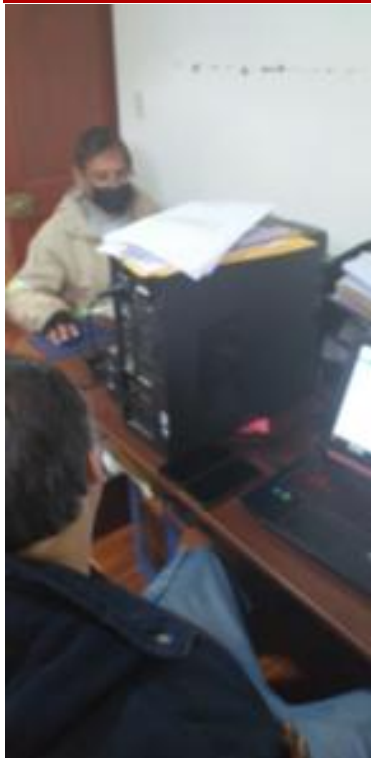
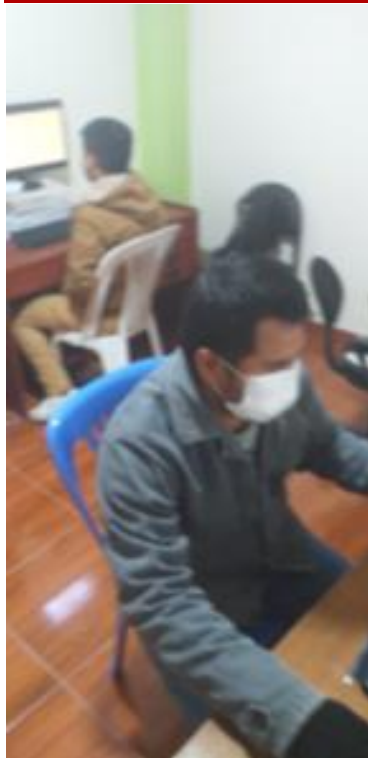
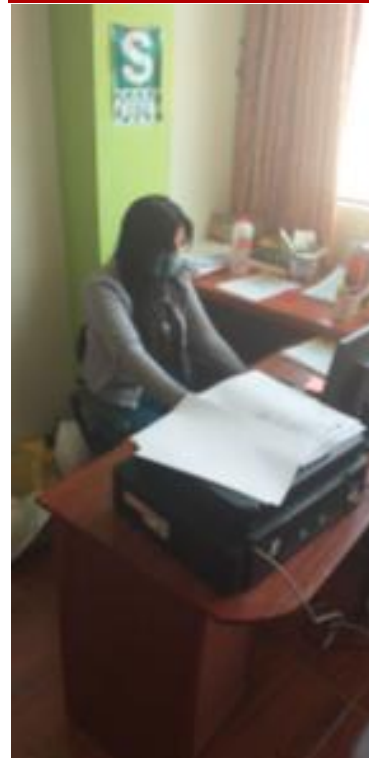
POBLADO DE OYON

VISITA DE SEGUIMIENTO Y MONITOREO EN LAS OFICINAS DE LA SUPERVISION:  
VERIFICACION DE RECURSOS**CDescripcion :**

En el Poblado de Oyón, se realiza visita de seguimiento y monitoreo a las oficinas de la supervisión, donde se verifica la presencia del personal especialista, técnico y Administrativo solo se realiza labores de oficina

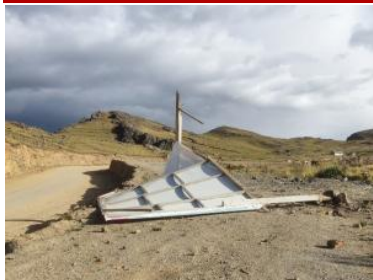
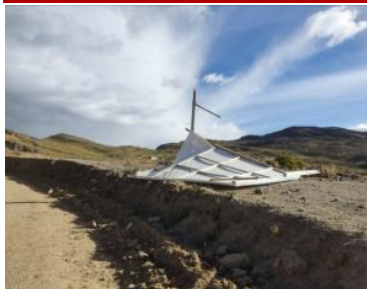
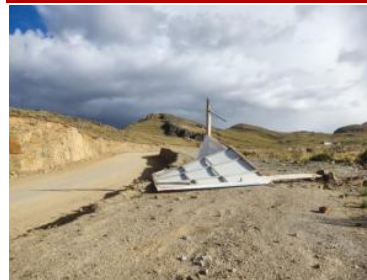
PROGRESIVA KM. 180+900

SEGUIMIENTO Y MONITOREO EN EL TRAMO I: EL AVISO DE OBRA CAIDO

En la progresiva Km. 180+900 al final del tramo 1, gracias a la colaboración del Monitor del tramo 2 me informa la caída de la valla alusiva a la obra en el final del tramo 1. Actualmente no hay ningún representante del Consorcio Vial Ambo que solucione este problema. Actualmente no se esta realizando recorridos de campo en el tramo 1 por falta de vehículo, Estas fotos son gracias al apoyo del monitor del tramo 2 : Ing. Manuel Trejo. Se informo este problema al jefe de Supervisión y Contratista.
