BITACORA ELECTRÓNICA DE OBRA

Confirma Bitacora:	Nro Informe:	Fecha Informe:	Nombre De La Obra:	Personal Encargado:
Si	106-2022 - MTC /20.9 -lgm	23 - 05 - 2022	HUANUCO - HUALLANCA (T1)	LUZMILA GUERRA MOTTA

OBRA: CONSERVACIÓN POR NIVELES DE SERVICIO, OPERACIÓN DEL CORREDOR VIAL HUÁNUCO – LA UNIÓN – HUALLANCA DV. ANTAMINA/ EMP. PE-3N (TINGO CHICO) – NUEVAS FLORES – LLATA – ANTAMINA – TRAMO I
 CONTRATISTA: CHINA RAILWAY 20 BUREAU GROUP CORPORATION
 SUPERVISOR: CONSORCIO SUPERVISOR LOUIS BERGER - HOB

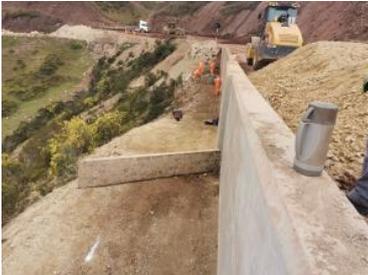
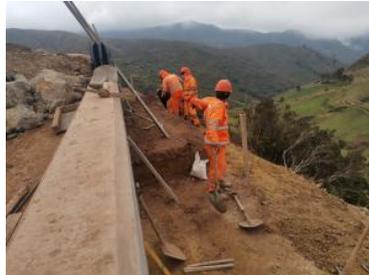
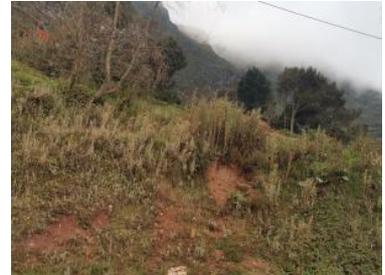
Progresiva: km 50+200 y km 50+339 al km 50+426
 200.MOVIMIENTO DE TIERRAS
 207.AMejoramiento de suelos
 210.A Perfilado y Compactado de sub-rasante en zonas de corte
 600.OBRAS COMPLEMENTARIAS
 601.BEmboquillado de piedra e=0.15m
 601.CEmboquillado de piedra e=0.20m

Personal aproximado verificado en campo: 2 Capataz, 5 Operario, 1 Oficial, 10 Ayudantes y 2 Vigías.
 Equipos aproximados verificados en campo: 1 Motoniveladora, 1 Rodillo y 1 Rodillo Bernero, además de equipos menores como 2 Vibro pisón.
 Actividades verificadas por personal profesional, técnico y auxiliar del CR20 y del Consorcio HOB. Se sugirió el control adecuado de los procesos constructivos al Consorcio HOB, a fin de garantizar la calidad y durabilidad de la obra. Así como el cumplimiento de los protocolos de seguridad y salud en el trabajo para la actividad y la adecuada disposición de residuos a fin de su posterior transporte.
 Se verifica la ejecución de actividades relacionadas a la protección exterior de zapatas.
 Del mismo modo en el km 50+200 aproximadamente se viene realizando mejoramiento de suelos.

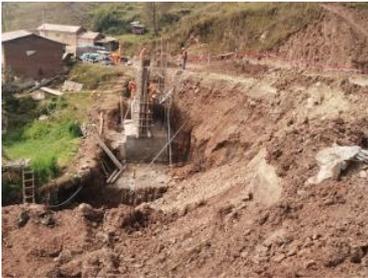
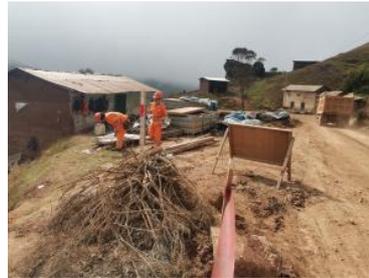
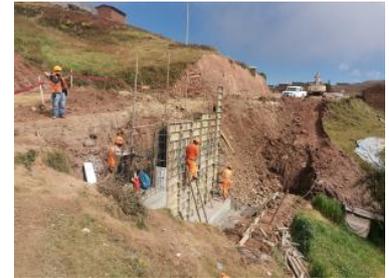
Progresiva: km 52+313 al km 52+345

Equipos aproximados verificados en campo: 1 Excavadora sobre orugas inoperativa.

Es preciso indicar que en el frente de trabajo no se aprecia baño químico ni contenedores para residuos sólidos, sin embargo, contarían con bolsas de plástico para disposición de los residuos. Al respecto se ha sugerido al Contratista y Supervisión de Obra el cumplimiento de los alcances descritos en descritos en el Contrato de Obra n° 127-2018-MTC/20 y Contrato de Servicios de Consultoría n°144-2018-MTC/20.2. A fin de evitar posibles afectaciones medio ambientales por contaminación de residuos, entre otros.

Actividades verificadas por personal profesional, técnico y auxiliar del CR20 y del Consorcio HOB. Se sugirió el control adecuado de los procesos constructivos al Consorcio HOB, a fin de garantizar la calidad y durabilidad de la obra. Así como el cumplimiento de los protocolos de seguridad y salud en el trabajo para la actividad y la adecuada disposición de residuos a fin de su posterior transporte.

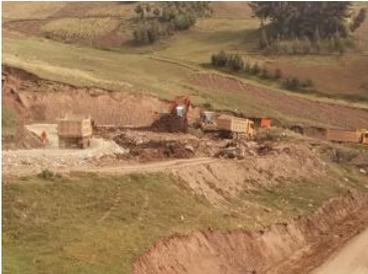
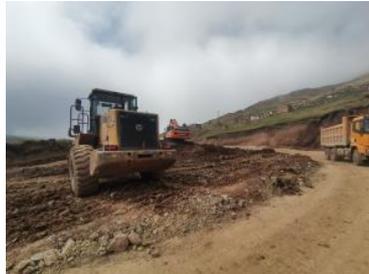
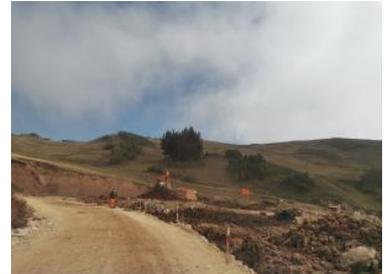
Progresiva: km 51+860 aproximadamente

Equipos aproximados verificados en campo: 1 Excavadora sobre orugas, 1 Cargador Frontal y 6 volquetes con sus respectivos operadores

Actividades verificadas por personal profesional, técnico y auxiliar del CR20. Se sugirió el control adecuado de los procesos constructivos, a fin de garantizar la calidad y durabilidad de la obra. Así como el cumplimiento de los protocolos de seguridad y salud en el trabajo para la actividad y la adecuada disposición de residuos a fin de su posterior transporte.

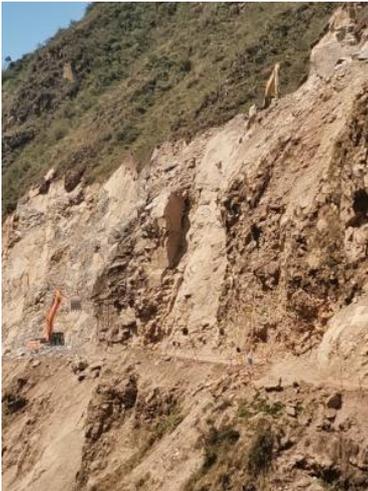
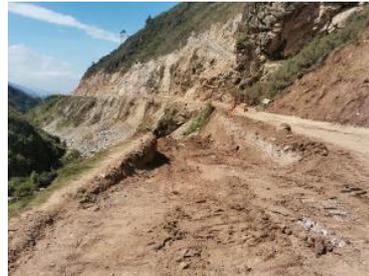
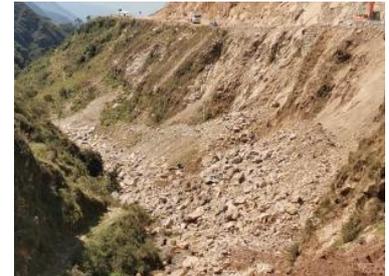
Progresiva: km 43+800 al km 43+900

Se viene realizando una rampa de acceso con la finalidad de retirar las piedras de diferentes dimensiones que cayeron hacia la quebrada.

Se toma conocimiento que el material excedente es transportado al DME ubicado en el km 52+730C

Actividades verificadas por personal profesional, técnico y auxiliar del CR20 y del Consorcio HOB. Se sugirió el control adecuado de los procesos constructivos al Consorcio HOB, a fin de garantizar la calidad y durabilidad de la obra. Así como el cumplimiento de los protocolos de seguridad y salud en el trabajo para la actividad y la adecuada disposición de residuos a fin de su posterior transporte.

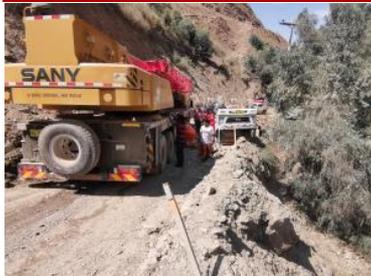
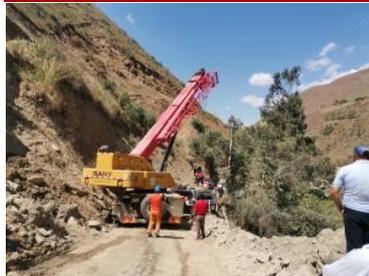
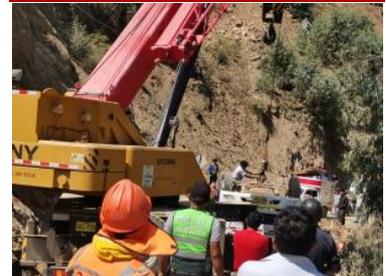
Camión cisterna de combustible, se volteó en el km 16+500 aproximadamente, tomándose conocimiento que no hubo daños personales.

Actividades:Progresiva: km 16+500 aproximadamente
ACCIDENTE**CDescripcion** :

En horas tempranas un camión cisterna de combustible de placa BER-728 la cual cuenta con el logo de la empresa CR20, se volteó.

Pasado el medio día, Camión Grúa Telescópica de placa W6L-715 también con el logo de la empresa CR20, realiza maniobras a fin de retirar el camión cisterna de combustible.

Al respecto, se aprecia personal sin EPP ni elementos de protección en la parte alta del camión cisterna de combustible haciendo maniobras a fin de que pudiera ser removido por el Camión Grúa Telescópica.

Es preciso indicar que, al momento de la inspección visual en el frente de trabajo no se cuenta con personal auxiliar, técnico y/o profesional del Contratista ni la Supervisión de Obra en la dirección de los trabajos a ejecutarse. Al respecto la Supervisión de Obra refirió que su especialista no se encontraba en el ámbito de la obra.

Se toma conocimiento que no se tuvieron daños personales.

Del Panel Fotográfico n° 05, se sugiere la participación en obra del Especialista en Seguridad y Salud en obra de la DO de PVN, a fin de las evaluaciones y de ser el caso las acciones correspondientes. Del mismo modo se sugirió al Contratista y Supervisión de Obra el cumplimiento de los alcances descritos en el Contrato de Obra n° 127-2018-MTC/20 y Contrato de Servicios de Consultoría n°144-2018-MTC/20.2, de corresponder aplicar las acciones que sean necesarias.
