MINISTERIO DE TRANSPORTES Y COMUNICACIONES

## BITACORA ELECTRÓNICA DE OBRA

| Confirma Bitacora: | Nro Informe: | Fecha Informe: | Nombre De La Obra: | Personal Encargado: |
|---|---|---|---|---|
| Si | 107-2022 - MTC /20.9 -lgm | 24 - 05 - 2022 | HUANUCO - HUALLANCA (T1) | LUZMILA GUERRA MOTTA |

OBRA: CONSERVACIÓN POR NIVELES DE SERVICIO, OPERACIÓN DEL CORREDOR VIAL HUÁNUCO – LA UNIÓN – HUALLANCA DV. ANAMINA/ EMP. PE-3N (TINGO CHICO) – NUEVAS FLORES – LLATA – ANAMINA – TRAMO I  
 CONTRATISTA: CHINA RAILWAY 20 BUREAU GROUP CORPORATION  
 CONTRATO DE OBRA: N° 127-2018-MTC/20  
 MONTO DEL CONTRATO: S/ 1,241,495,685.46 INC. IGV  
 MONTO CONTRATO TRAMO 1 (OI-1): S/ 323,942,616.32 INC. IGV  
 SUPERVISOR: CONSORCIO SUPERVISOR LOUIS BERGER - HOB  
 CONTRATO DE SERVICIO DE CONSULTORÍA: N° 144-2018-MTC/20.2  
 MONTO DEL CONTRATO: S/ 123'625,905.13.46 INC. IGV  
 MONTO PRIMER EQUIPO: S/ 27'450,314.74 INC. IGV

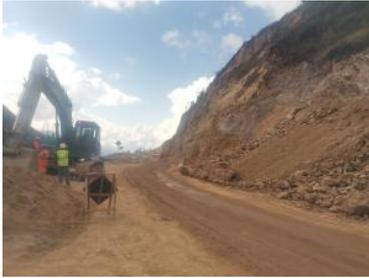
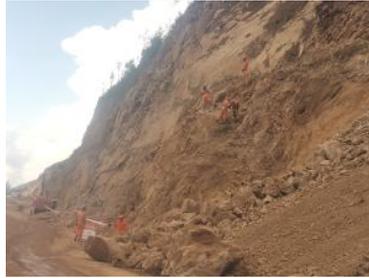
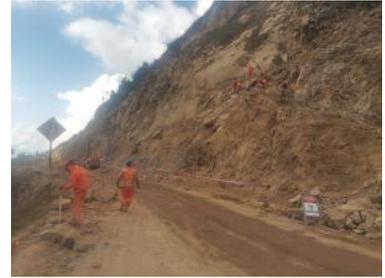
Progresiva: km 43+560 aproximadamente  
200MOVIMIENTO DE TIERRAS  
202.A Excavación en roca fija

Personal aproximado verificado en campo: 6 Perforistas  
Equipos aproximados verificados en campo: 3 und Martillo Neumático.  
Actividades verificadas por personal profesional, técnico y auxiliar del CR20 y del Consorcio HOB. Se sugirió el control adecuado de los procesos constructivos al Consorcio HOB, a fin de garantizar la calidad y durabilidad de la obra. Así como el cumplimiento de los protocolos de seguridad y salud en el trabajo para la actividad y la adecuada disposición de residuos a fin de su posterior transporte.

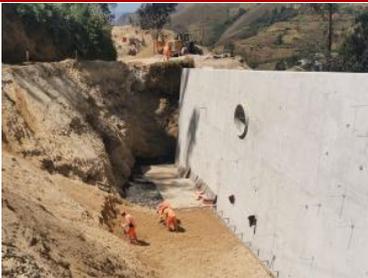
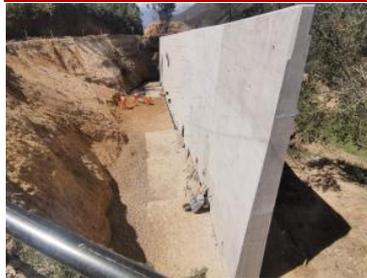
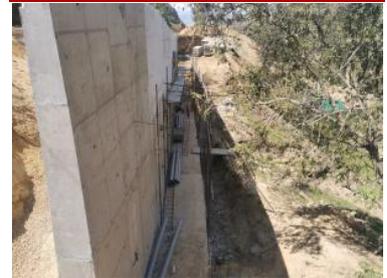
Progresiva: km 37+516 al km 37+619 (muro de sostenimiento) y km 37+591 (Alcantarilla)

Personal aproximado verificado en campo: 1 Capataz, 2 Operario, 2 Oficial y 3 Ayudantes.

Equipos aproximados verificados en campo: 1 Retroexcavadora y 1 Rodillo Bermero.

Actividades verificadas por personal profesional, técnico y auxiliar del CR20 y del Consorcio HOB. Se sugirió el control adecuado de los procesos constructivos al Consorcio HOB, a fin de garantizar la calidad y durabilidad de la obra. Así como el cumplimiento de los protocolos de seguridad y salud en el trabajo para la actividad y la adecuada disposición de residuos a fin de su posterior transporte.

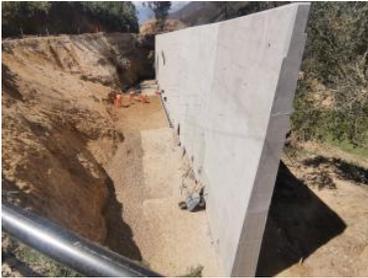
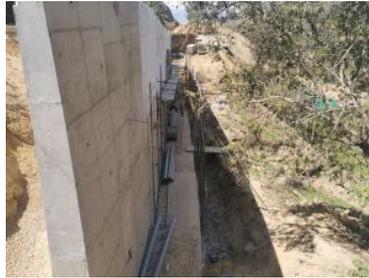
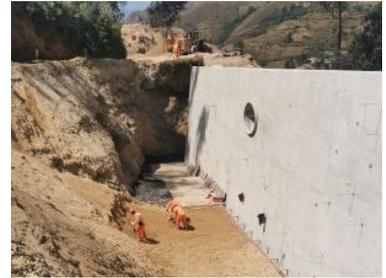
Progresiva: km 30+354 al km 30+385  
500DRENAJE  
502.ARelleno para estructuras  
511.A2Geotextil no tejido clase 2  
523.AFiltro drenante

Personal aproximado verificado en campo: 1 Capataz y 6 Ayudantes.  
Equipos aproximados verificados en campo: 1 Cargador Frontal, 1 Rodillo Bernero con sus respectivos operadores, además de equipos menores como 1 Vibro pisón.  
Actividades verificadas por personal profesional, técnico y auxiliar del CR20 y del Consorcio HOB. Se sugirió el control adecuado de los procesos constructivos al Consorcio HOB, a fin de garantizar la calidad y durabilidad de la obra. Así como el cumplimiento de los protocolos de seguridad y salud en el trabajo para la actividad y la adecuada disposición de residuos a fin de su posterior transporte.

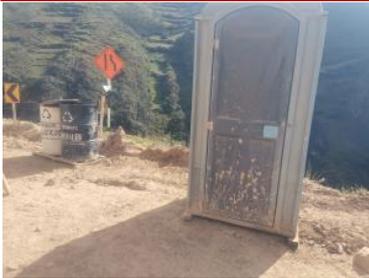
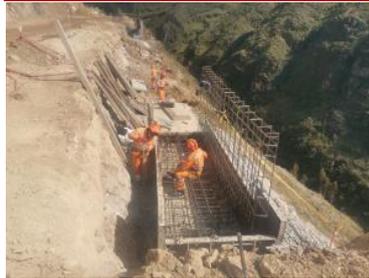
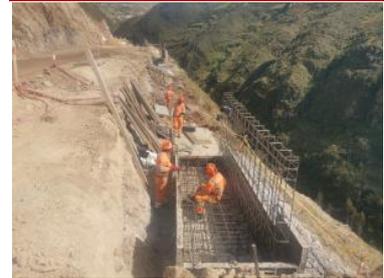
Progresiva: km 43+070 al km 43+141  
500DRENAJE  
503.IEncofrado y desencofrado  
504.AAcero de refuerzo

Personal aproximado verificado en campo: 1 Capataz, 2 Operario, 2 Oficial y 1 Ayudantes.

Equipos aproximados verificados en campo: Ninguno.

Actividades verificadas por personal profesional, técnico y auxiliar del CR20 y del Consorcio HOB. Se sugirió el control adecuado de los procesos constructivos al Consorcio HOB, a fin de garantizar la calidad y durabilidad de la obra. Así como el cumplimiento de los protocolos de seguridad y salud en el trabajo para la actividad y la adecuada disposición de residuos a fin de su posterior transporte.

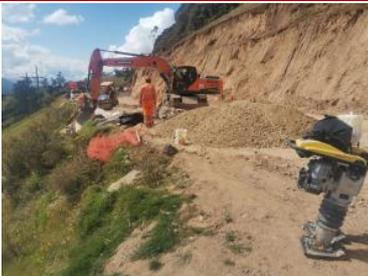
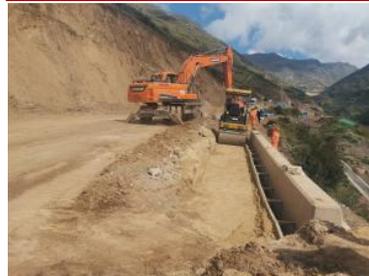
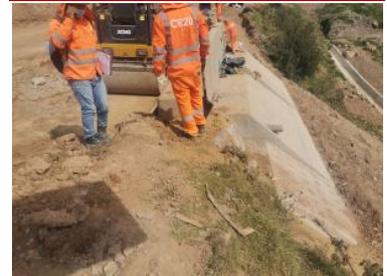
Progresiva: km 42+455 al km 42+467  
500DRENAJE  
502.ARelleno para estructuras  
511.A2Geotextil no tejido clase 2  
523.AFiltro drenante

Personal aproximado verificado en campo: 1 Capataz y 3 Ayudantes.

Equipos aproximados verificados en campo: 1 Excavadora sobre neumáticos, 1 Rodillo Bermero con sus respectivos operadores, además de equipos menores como 1 Vibro pisón.

Actividades verificadas por personal profesional, técnico y auxiliar del CR20 y del Consorcio HOB. Se sugirió el control adecuado de los procesos constructivos al Consorcio HOB, a fin de garantizar la calidad y durabilidad de la obra. Así como el cumplimiento de los protocolos de seguridad y salud en el trabajo para la actividad y la adecuada disposición de residuos a fin de su posterior transporte.

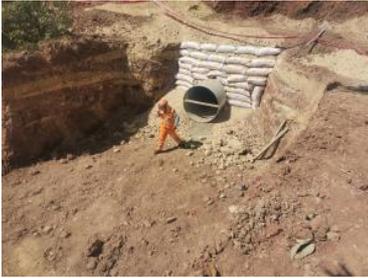
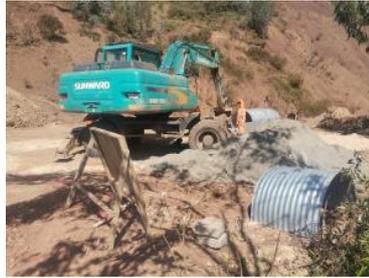
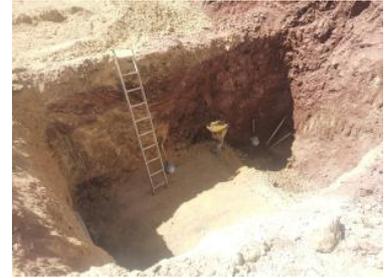
Progresiva: km 39+315

Personal aproximado verificado en campo: 1 Capataz, 1 Operario y 1 Ayudante.  
Equipos aproximados verificados en campo: 1 Excavadora sobre neumáticos.  
Actividades verificadas por personal profesional, técnico y auxiliar del CR20 y del Consorcio HOB. Se sugirió el control adecuado de los procesos constructivos al Consorcio HOB, a fin de garantizar la calidad y durabilidad de la obra. Así como el cumplimiento de los protocolos de seguridad y salud en el trabajo para la actividad y la adecuada disposición de residuos a fin de su posterior transporte.
