## BITACORA ELECTRÓNICA DE OBRA

NUMERO DE INFORME No. 0112

OBRA: MEJORAMIENTO DE LA CARRETERA OYON - AMBO TRAMO I: OYON - DESVIO CERRO DE PASCO- VIA PRINCIPAL KM. 134+977.92 AL KM. 181+000 Y RAMAL KM. 136+780 A KM. 139+698.19

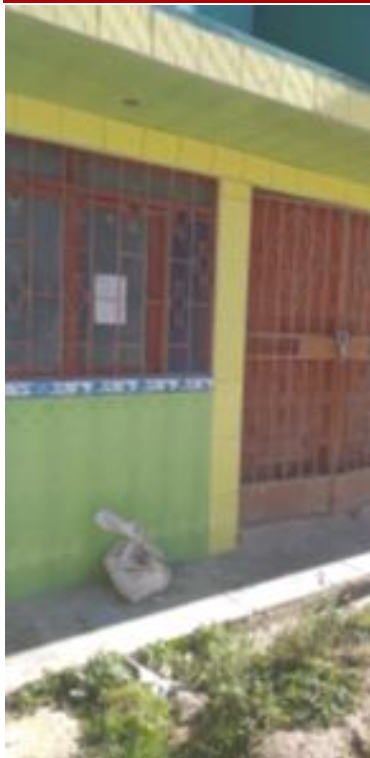
**Foto1:**

En el Poblado de Oyón, se realiza visita de seguimiento y monitoreo a las oficinas de la supervisión, donde se verifica la presencia del personal especialista, técnico y Administrativo solo se realiza labores de oficina. todo el personal de campo de la supervisión se han retirado de la obra y 5 camionetas y equipos de topografía han sido desincorporados de la obra . No hay actividades en laboratorio,
