## BITACORA ELECTRÓNICA DE OBRA

| Confirma Bitacora: | Nro Informe: | Fech a Informe: | Nombre De La Obra: | Personal Encargado: | |
|---|---|---|---|---|---|
| Si | N °<br>107-<br>PVN<br>-<br>MJQ<br>Y -<br>2022 | 1 0 -<br>0 6 -<br>2022 | MEJORAMIENTO DE LA CARRETERA HUANUCO-CONOCOCHA, SECTOR: HUANUCO-LA UNION-HUALLANCA, RUTA PE-3N, HUANUCO - LA UNION - HUALLANCA, TR 3 | MICHAEL JESUS QUISPE YAURI. | |

OBRA: MEJORAMIENTO, CONSERVACIÓN POR NIVELES DE SERVICIO Y OPERACIÓN DEL CORREDOR VIAL: HUANUCO – LA UNIÓN – HUALLANCA – DV. ANTAMINA/ EMP. PE-3N (TINGO CHICO) – NUEVAS FLORES – LLATA – ANTAMINA, TRAMO III.

(TINGO CHICO - LA UNIÓN - HUALLANCA) TRAMO III DEL KM 102+819 AL KM 150+421  
LONG: 47.602 KM

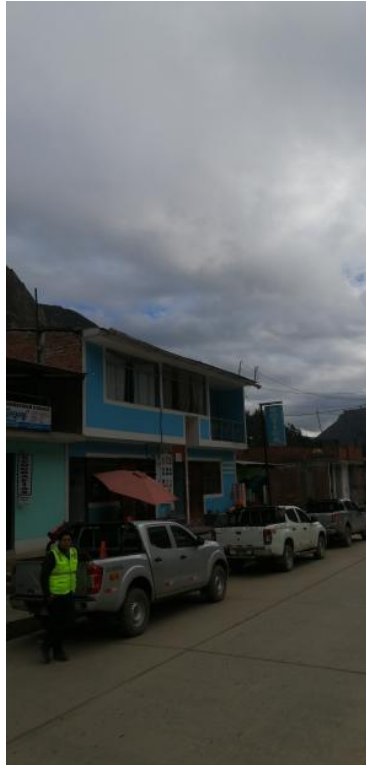
PROGRESIVA: KM 130+450

INSPECCIÓN A LAS OFICINAS DE LA SUPERVISIÓN DE OBRA

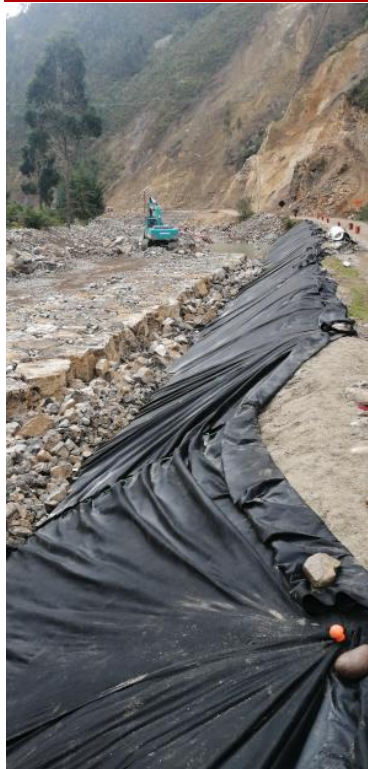
PROGRESIVA: KM 133+040

CONSTRUCCIÓN DE LA DEFENSA RIBEREÑA CON PIEDRAS DE RIO

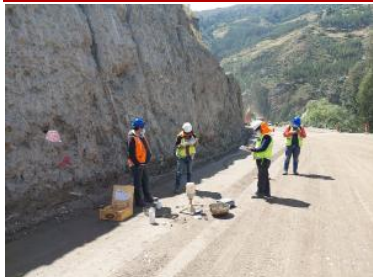
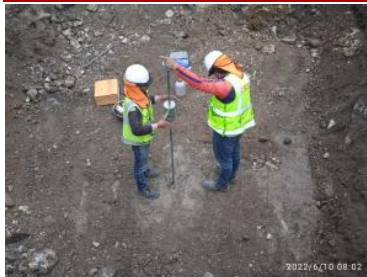
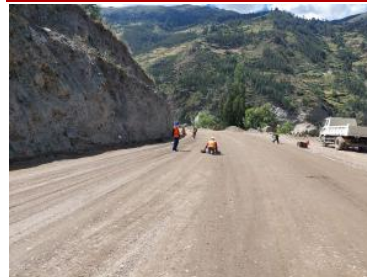
PROGRESIVA: KM 103+250

SE REALIZA EL ENSAYO DE DENSIDAD DE CAMPO EN LA SUB RASANTE EN LA CAPA N° 1 L.I.

SE REALIZA EL ENSAYO DE DENSIDAD DE CAMPO (CONO DE ARENA)

EVALUACIÓN EN SECTORES DE MEJORAMIENTO DE SUELOS A NIVEL DE SUBRASANTE EN SECTORES INTERVENIDOS

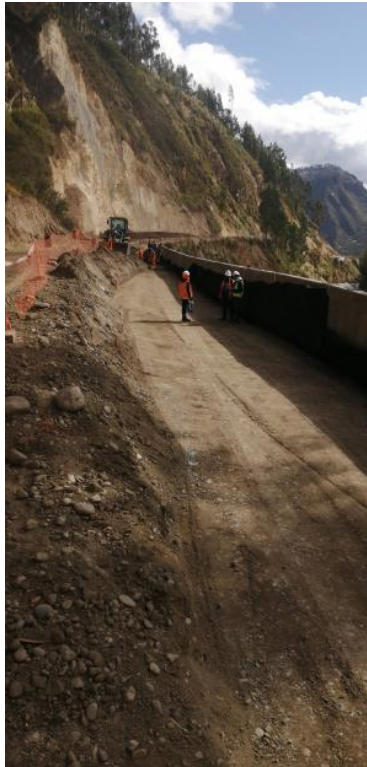
PROGRESIVA: KM 125+580

EL ENSAYO DE DENSIDAD DE CAMPO (CONO DE ARENA) MURO DE CONTENCIÓN

COLOCACIÓN DE RELLENO COMPACTADO POR CAPAS CADA 0.20 M EN LADO DERECHO DE LA VÍA, VERIFICADO POR TOPOGRAFÍA Y LABORATORIO DE SUELOS DE SUPERVISIÓN
