BITACORA ELECTRÓNICA DE OBRA

OBRA: CONSERVACIÓN POR NIVELES DE SERVICIO, OPERACIÓN DEL CORREDOR VIAL HUÁNUCO – LA UNIÓN – HUALLANCA DV. ANTAMINA/ EMP. PE-3N (TINGO CHICO) – NUEVAS FLORES – LLATA – ANTAMINA – TRAMO I
 CONTRATISTA: CHINA RAILWAY 20 BUREAU GROUP CORPORATION
 CONTRATO DE OBRA: N° 127-2018-MTC/20
 MONTO DEL CONTRATO: S/ 1,241,495,685.46 INC. IGV
 MONTO CONTRATO TRAMO 1 (OI-1): S/ 323,942,616.32 INC. IGV
 SUPERVISOR: CONSORCIO SUPERVISOR LOUIS BERGER - HOB
 CONTRATO DE SERVICIOS DE CONSULTORÍA: N° 144-2018-MTC/20.2
 MONTO DEL CONTRATO: S/ 123'625,905.13.46 INC. IGV
 MONTO PRIMER EQUIPO: S/ 27'450,314.74 INC. IGV

Panel Fotográfico de la Bitacora de Obras

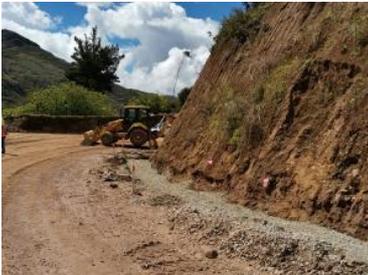
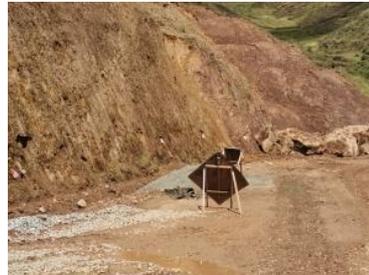
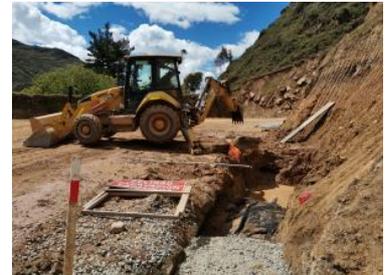
Progresiva: km 46+900 al km 46+940 aproximadamente

Actividades verificadas por personal profesional, técnico y auxiliar del CR20 y del Consorcio HOB. Se sugirió el control adecuado de los procesos constructivos al Consorcio HOB, a fin de garantizar la calidad y durabilidad de la obra. Así como el cumplimiento de los protocolos de seguridad y salud en el trabajo para la actividad y la adecuada disposición de residuos a fin de su posterior transporte.

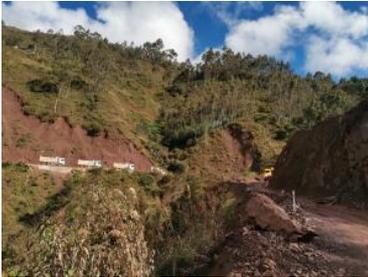
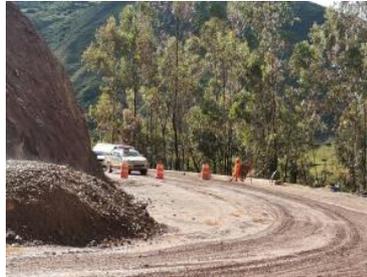
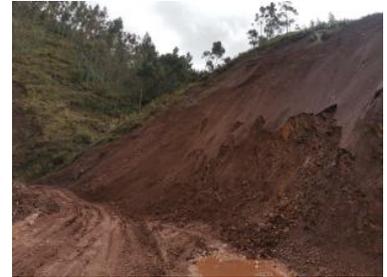
Progresiva: km 36+750 aproximadamente

Actividades verificadas por personal profesional, técnico y auxiliar del CR20 y del Consorcio HOB. Se sugirió el control adecuado de los procesos constructivos al Consorcio HOB, a fin de garantizar la calidad y durabilidad de la obra. Así como el cumplimiento de los protocolos de seguridad y salud en el trabajo para la actividad y la adecuada disposición de residuos a fin de su posterior transporte.

Se toma conocimiento que el material excedente es transportado al DME ubicado en el km 35+450

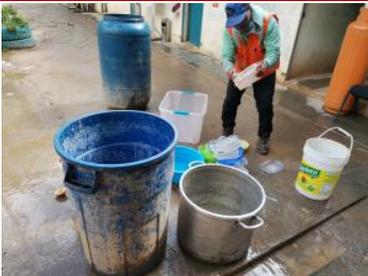
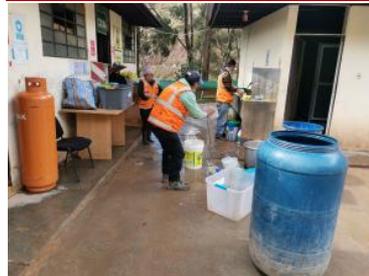
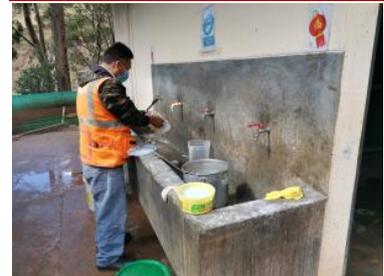
Actividades:Progresiva: km 37+720
PLANTA INDUSTRIAL**CDescripcion** :

SE VERIFICA QUE, EN LA PLANTA INDUSTRIAL UBICADA EN EL KM 37+720, EN LA CUAL, SE TIENEN INSTALACIONES COMO: PLANTA CAMPESINA DE CONCRETO, PATIO DE MÁQUINAS, LABORATORIO DE CONCRETO, COCINA, ALMACÉN DE ALIMENTOS, OFICINAS ADMINISTRATIVAS, VIVERO, COMEDOR, ENTRE OTRAS, NO CUENTA EN SUS INSTALACIONES CON EL SERVICIO DE AGUA (PERSONAL DE COCINA REFIERE QUE DICHA DEFICIENCIA ESTARÍA PROLONGÁNDOSE DESDE HACE UNA SEMANA ATRÁS APROXIMADAMENTE), SIN EMBARGO, ESTE LÍQUIDO VIENE SIENDO ABASTECIDO MEDIANTE LOS CAMIONES CISTERNAS DE AGUA. HECHO QUE SE HA COMUNICADO AL CONTRATISTA Y SUPERVISIÓN DE OBRA A FIN DE LAS ACCIONES CORRESPONDIENTES.

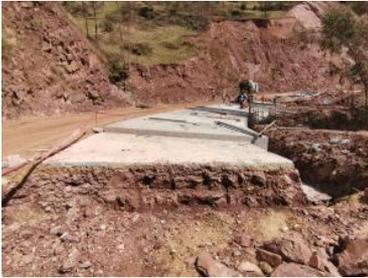
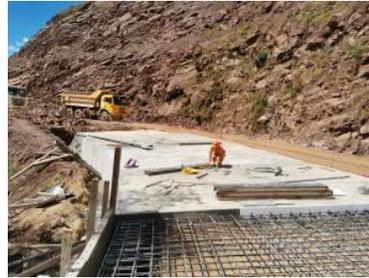
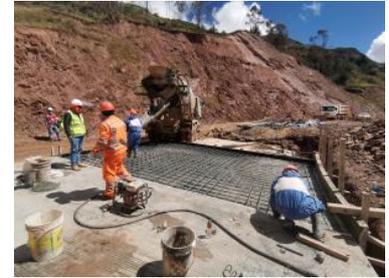
Progresiva: km 47+292 al km 47+332 – Baden

SE VERIFICA EN EL LADO DERECHO DEL BADEN, QUE ALGUNOS SECTORES DEL SOLADO SE ENCUENTRAN PARCIALMENTE COLGADOS, HECHO QUE SE HA COMUNICADO AL CONTRATISTA Y SUPERVISIÓN DE OBRA.

Del Panel Fotográfico n° 04, (Colgadura parcial de solado en baden), Se ha instado al Contratista y Supervisión de Obra el cumplimiento de las especificaciones técnicas del proyecto y los controles de calidad necesarios, a fin de garantizar la calidad y durabilidad de la obra.

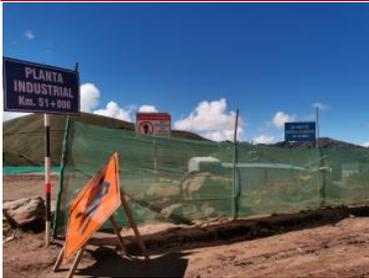
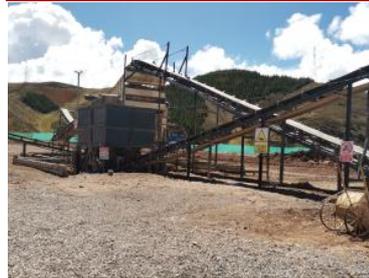
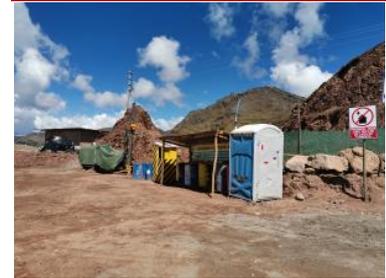
Progresiva: km 51+000 A, B y C - DME
PLANTA CHANCADORA EN PLATAFORMA DE DME's- PARA USO DE TRAMO II

Personal aproximado verificado en campo: 1 Oficial (Personal que refiere pertenecer al Tramo II)
se verifica que, la instalación de la Planta Chancadora (para uso de la construcción de la carretera Tramo II) dispuesta en la plataforma de los DME's km 51+000 A, B y C (que corresponden al Tramo I), ha sido concluida.
Tomándose conocimiento que, en dicha planta ya se habrían realizado las pruebas correspondientes para su operación y que a la fecha se encuentra fuera de operaciones debido a deficiencias en las instalaciones eléctricas.
Se verifica también que se viene realizando la conformación de banquetas en el DME km 51+000A.
