## BITACORA ELECTRÓNICA DE OBRA

| Si | Nº 111-PVN-MJQY-2022 | 15-06-2022 | MEJORAMIENTO DE LA CARRETERA HUANUCO-CONOCOCHA, SECTOR: HUANUCO-LA UNION-HUALLANCA, RUTA PE-3N, HUANUCO - LA UNION - HUALLANCA, TR 3 | MICHAEL JESUS QUISPE YAURI. | |

OBRA: MEJORAMIENTO, CONSERVACIÓN POR NIVELES DE SERVICIO Y OPERACIÓN DEL CORREDOR VIAL: HUANUCO – LA UNIÓN – HUALLANCA – DV. ANTAMINA/ EMP. PE-3N (TINGO CHICO) – NUEVAS FLORES – LLATA – ANTAMINA, TRAMO III.

(TINGO CHICO - LA UNIÓN - HUALLANCA) TRAMO III DEL KM 102+819 AL KM 150+421  
LONG: 47.602 KM

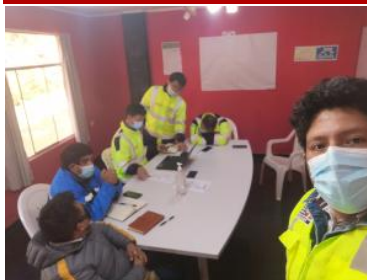
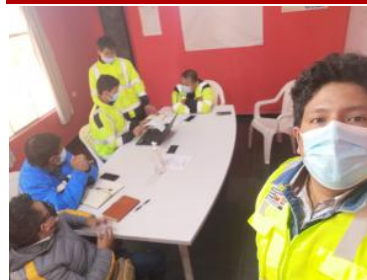
PROGRESIVA: KM 130+450

INSPECCIÓN A LAS OFICINAS DE LA SUPERVISIÓN DE OBRA

REUNIÓN DE TRABAJO CON EL SUPERVISIÓN DE OBRA Y EMPRESA CONTRATISTA CR20

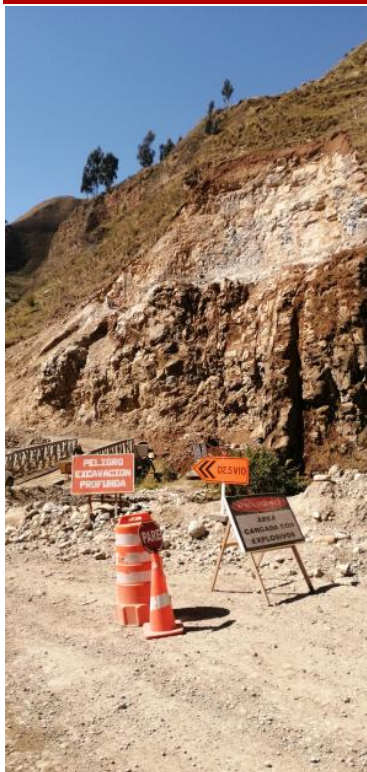
PROGRESIVA: KM 140+700

PERFORACIÓN DE ROCAS CON MAQUINARIAS

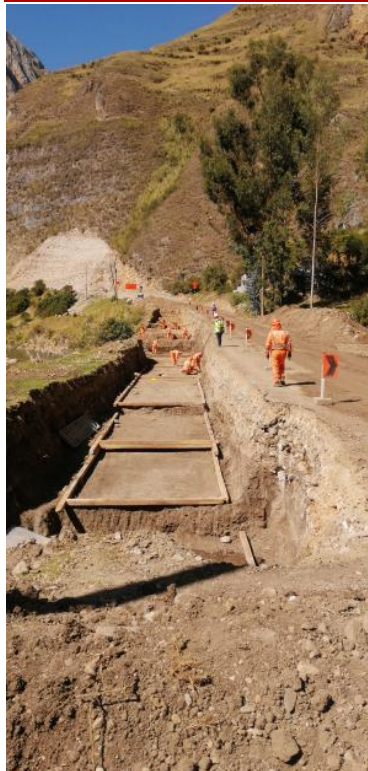
PROGRESIVA: KM 141+150

SE REALIZA EN ENSAYO DE DPL EN EL TERRENO DE FUNDACIÓN DEL MURO

SE REALIZA EL ENSAYO DE DENSIDAD DE CAMPO (CONO DE ARENA) EN EL RELLENO ESTRUCTURAL DEL MURO

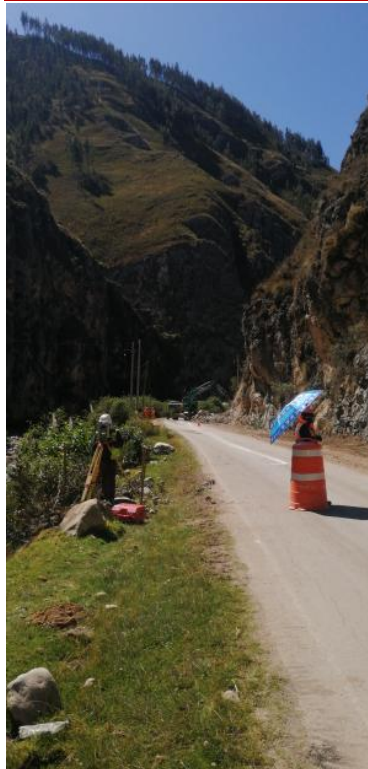
PROGRESIVA: KM 141+850

PERFORACIÓN DE ROCAS CON MAQUINARIAS
