## BITACORA ELECTRÓNICA DE OBRA

| Confirma Bitacora: | Nro Informe: | Fecha Informe: | Nombre De La Obra: | Personal Encargado: |
|---|---|---|---|---|
| Si | N <sup>o</sup> 112-PVN - MJQ Y - 2022 | 16 - 06 - 2022 | MEJORAMIENTO DE LA CARRETERA HUANUCO-CONOCOCHA, SECTOR: HUANUCO-LA UNION-HUALLANCA, RUTA PE-3N, HUANUCO - LA UNION - HUALLANCA, TR 3 | MICHAEL JESUS QUISPE YAURI. |

OBRA: MEJORAMIENTO, CONSERVACIÓN POR NIVELES DE SERVICIO Y OPERACIÓN DEL CORREDOR VIAL: HUANUCO – LA UNIÓN – HUALLANCA – DV. ANTAMINA/ EMP. PE-3N (TINGO CHICO) – NUEVAS FLORES – LLATA – ANTAMINA, TRAMO III.

(TINGO CHICO - LA UNIÓN - HUALLANCA) TRAMO III DEL KM 102+819 AL KM 150+421  
LONG: 47.602 KM

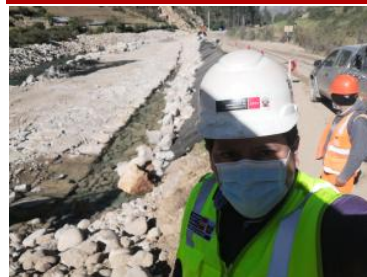
PROGRESIVA: KM 132+990

ENROCADO

CONSTRUCCIÓN DE LA DEFENSA RIBEREÑA CON PIEDRAS DE RIO

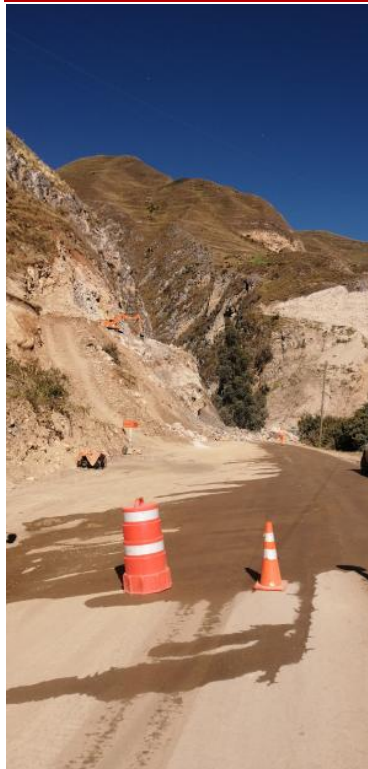
PROGRESIVA: KM 140+570

CORTE DE TALUD

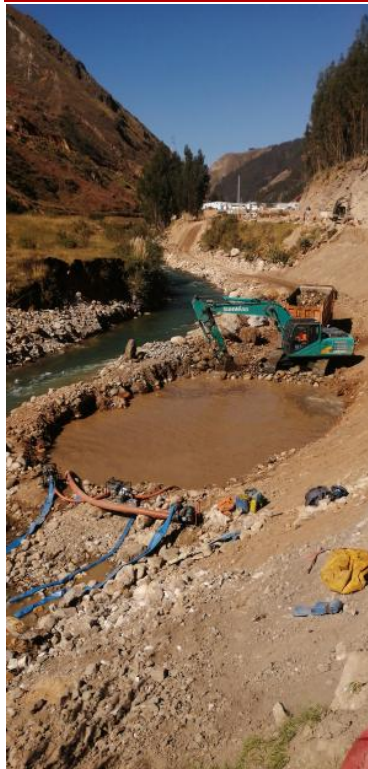
PROGRESIVA: KM 124+400

CORTE DE TALUD

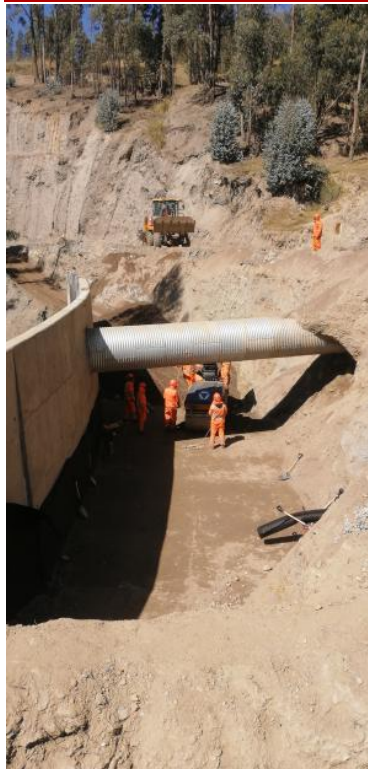
PROGRESIVA: KM 105+600

RELLENO DE MUROS

COLOCACIÓN DE RELLENO COMPACTADO POR CAPAS CADA 0.20 M EN LADO DERECHO DE LA VÍA, VERIFICADO POR TOPOGRAFÍA Y LABORATORIO DE SUELOS DE SUPERVISIÓN

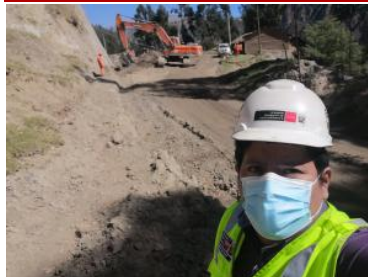
PROGRESIVA: KM 106+300

CORTE DE TALUD

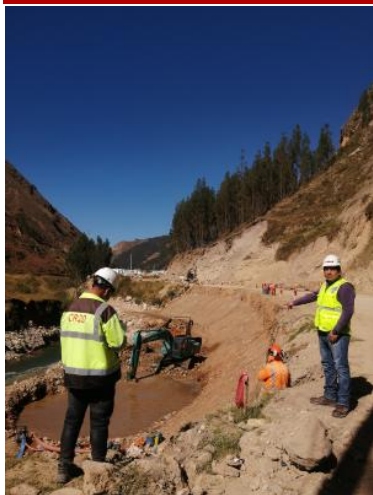
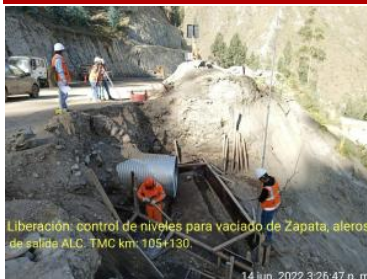
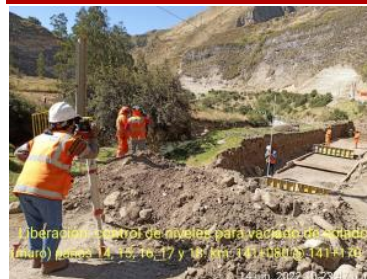
PROGRESIVA: KM 124+417

SE VERIFICA EL COLOCADO DE CONCRETO DE F'C=175 KG/CM2 EN LAS ALCANTARILLAS

ALC. TMC Ø 36", SE PROCEDIO CON LA COLOCACIÓN DE CONCRETO F'C.175 KG/CM2, EN EL CABEZAL CON ALAS DE SALIDA
