## BITACORA ELECTRÓNICA DE OBRA

| Confirma Bitacora: | Nro Informe: | Fecha Informe: | Nombre De La Obra: | Personal Encargado: | | |
|---|---|---|---|---|---|--|
| Si | 0003 | 17 - 06 - 2022 | Corredor vial Lima-Canta-Huayllay-Dv. Cochamarca-Emp. PE 3N Obras de Rehabilitación y Mejoramiento | BORIS WALTER AYLLÓN CARCELÉN | | |

NUMERO DE INFORME No. 0003  
CONTRATO DE OBRA: No. 103-2019-MTC/ 20 de fecha 24/09/2019  
EMPRESA CONTRATISTA: CHINA ROAD AND BRIDGE CORPORATION SUCURSAL PERU  
OBRA: SALDO DE OBRA: "MEJORAMIENTO, REHABILITACIÓN Y CONSERVACIÓN POR NIVELES DE SERVICIO Y OPERACIÓN DEL CORREDOR VIAL, LIMA – CANTA – HUAYLLAY – DV. COCHAMARCA – EMP. PE 3N" ( SALDO DE OBRAS INICIALES ( OI) TRAMO 2 CANTA - HUALLAY ) LONGITUD: 95.2 KMS.  
MONTO DE OBRAS INICIALES : 338,725,656.80  
SUPERVISOR: CONSORCIO CESEL - CAL Y MAYOR  
CONTRATO DE CONSULTORIA DE OBRA N° 077-2014-MTC/20) ADENDA No. 4 DE FECHA 24-09-2019  
VISITA DE SEGUIMIENTO Y MONITOREO DESDE EL POBLADO DE CANTA HASTA LA PROGRESIVA KM. 64+000 DEL TRAMO 2 (OI) VIA CANTA - HUALLAY

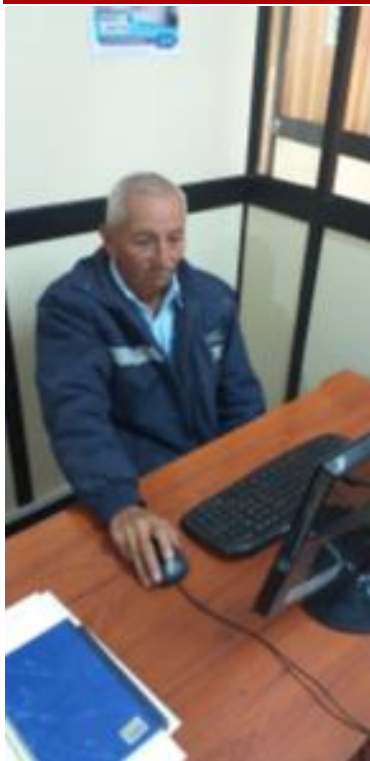
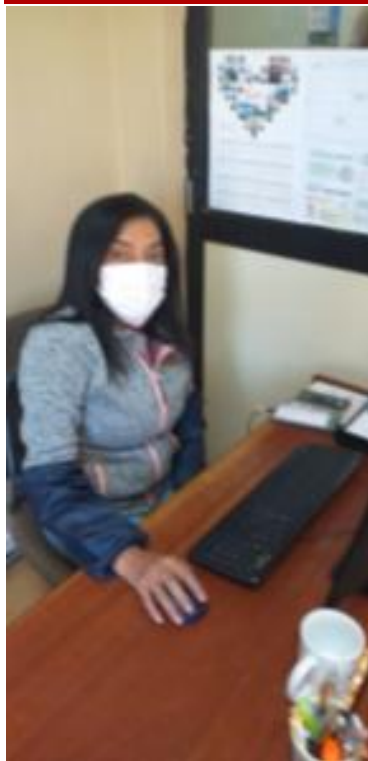
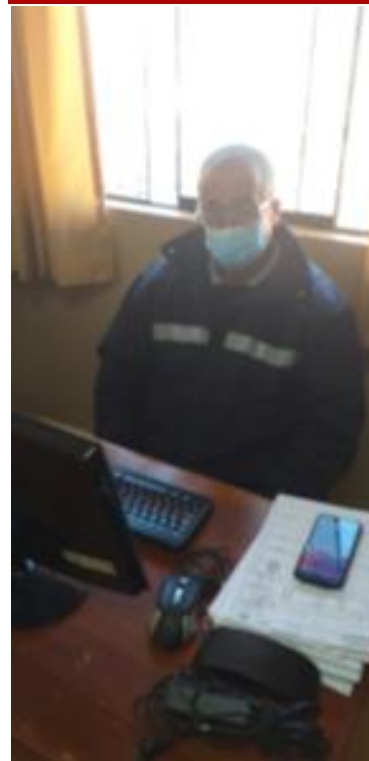
POBLADO DE CANTA

En el poblado de Canta se ubica las oficinas de la Supervisión, donde se realiza la verificación de los recursos humanos donde se constata la presencia de los siguiente especialistas realizando labores de oficina: El especialista de suelos y pavimentos: Ing. Oswaldo Piñas, La especialista de liberación de Predios (pacri) , Lic. Dorle Martini Ore, El especialista ambiental: Ing. Victor Eleazar Sanchez Arevalo.

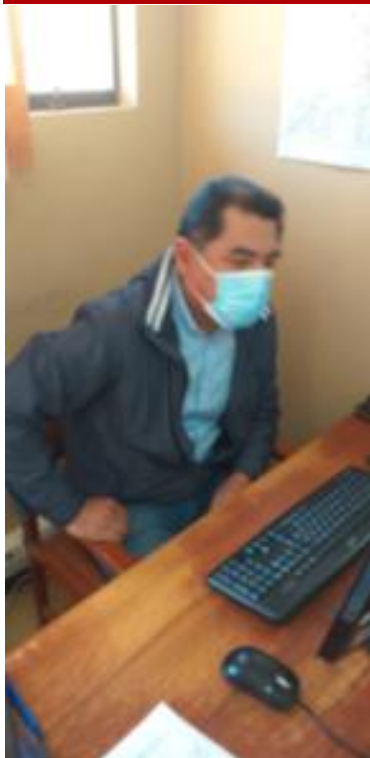
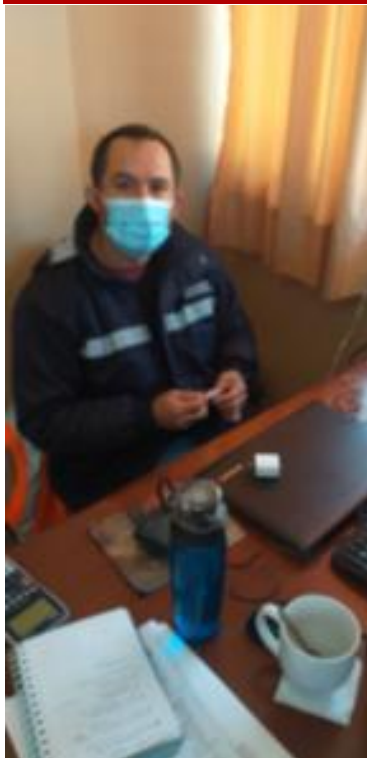
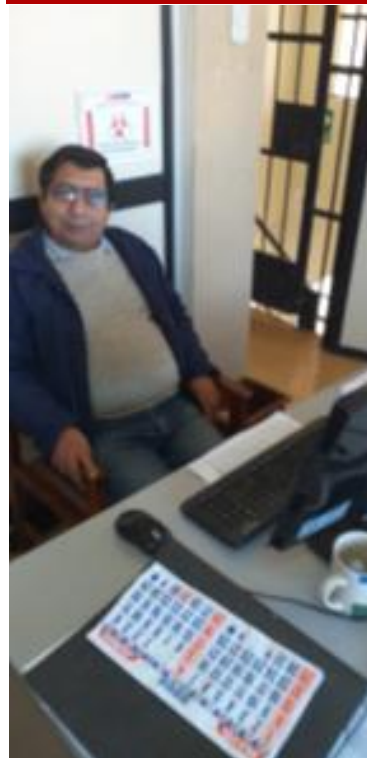
POBLADO DE CANTA

En el poblado de Canta se ubica las oficinas de la Supervisión, donde se realiza la verificación de los recursos humanos donde se constata la presencia de los siguiente especialistas realizando labores de oficina: El especialista de relaciones comunitarias: Soc. Carlos Banda Quinta, El especialista de Puentes, estructuras y obras de arte: Ing. Cesar Torres, El especialista de Costos y valorizaciones: Ing. David Ernesto Ceballos Jaurir.

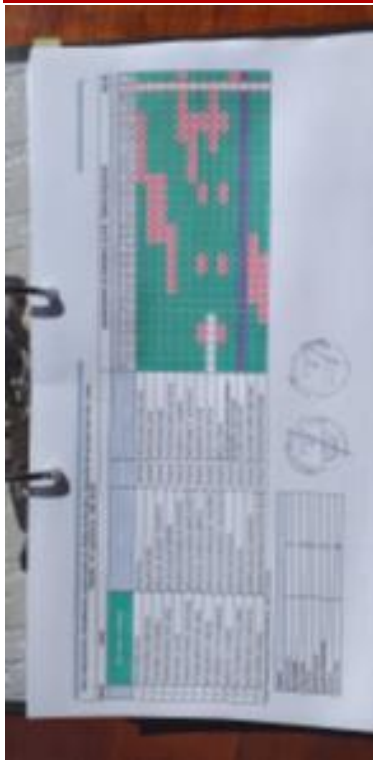
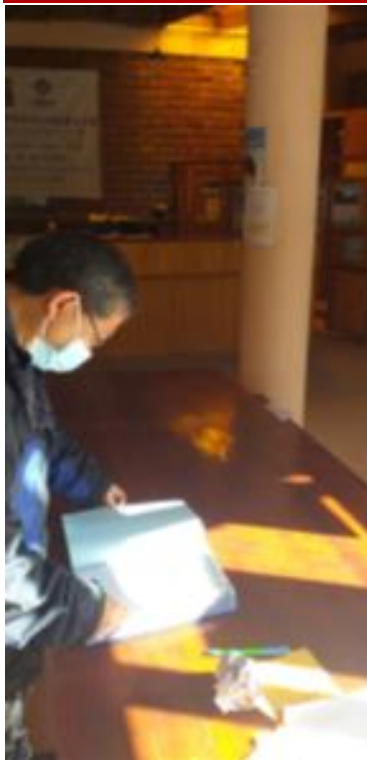
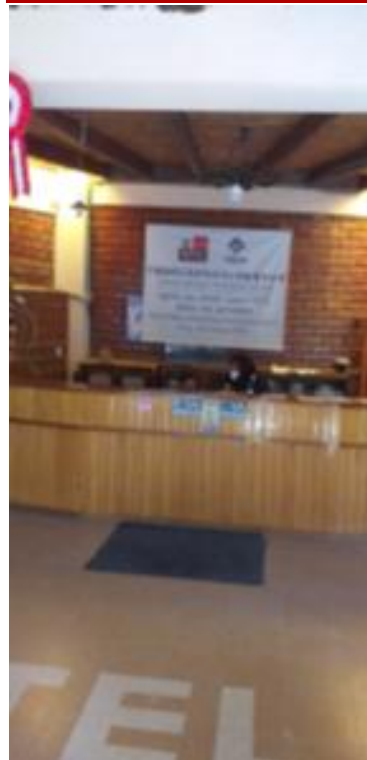
POBLADO DE CANTA PROGRESIVA 0+150  
VISITA DE SEGUIMIENTO Y MONITOREO A LAS OFICINAS DE LA CONTRATISTA:  
EN BUSCA DEL CUADERNO DE OBRA

En el poblado de Canta en la progresiva 0+150 se ubica las oficinas de la Contratista , donde se realiza la visita para conocer al ingeniero residente, pero el mismo se encuentra de salida y se realiza la búsqueda del cuaderno de obra y se logra el acceso del mismo ,

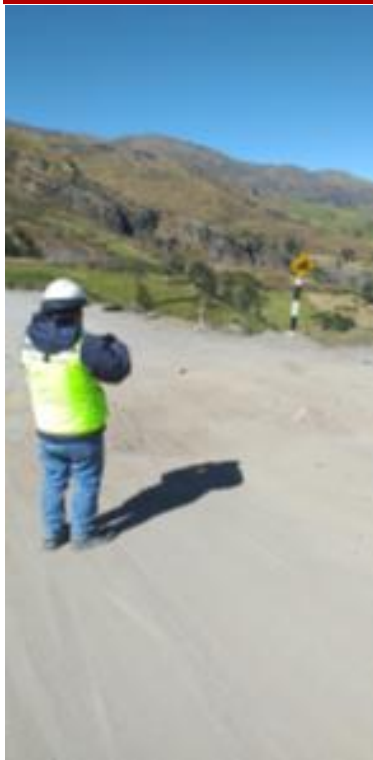
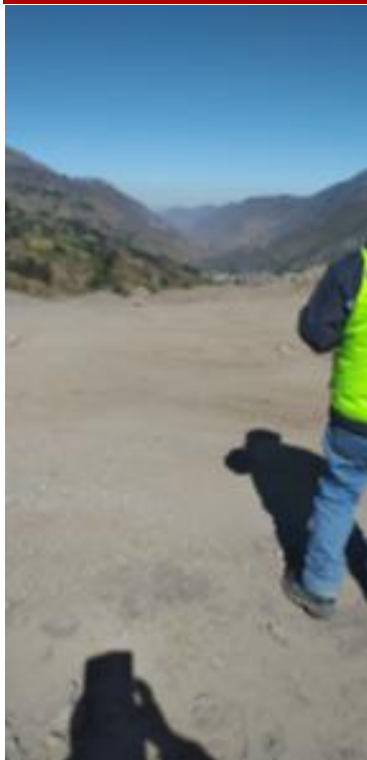
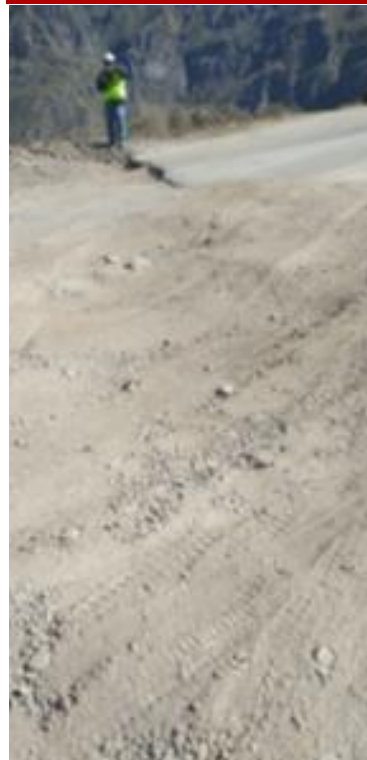
PROGRESIVA KM. 6+950

En la progresiva Km. 6+950 se observa la presencia de un falla geológica , pero se requiere que se realice labores de mantenimiento de la vía. El especialista de Seguridad de la Supervisión ha solicitado a la Contratista que realice la nivelación y conformación del terreno en esta zona, como mantenimiento y seguridad vial. La Contratista no esta realizando actividades de mantenimiento desde el Km. 0+000 al km. 20+000. Es necesario y urgente que se realice actividades de mantenimiento y vial puesto que se observa cunetas completamente tapadas, derrumbes ocurridos en la zona, rocas caídas dentro del pavimento que ocasionaran el acortamiento de la vida del asfalto existente y la posible ocurrencia de accidentes viales.

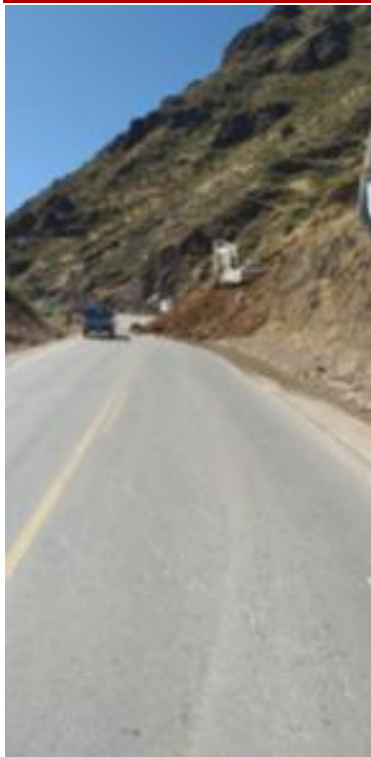
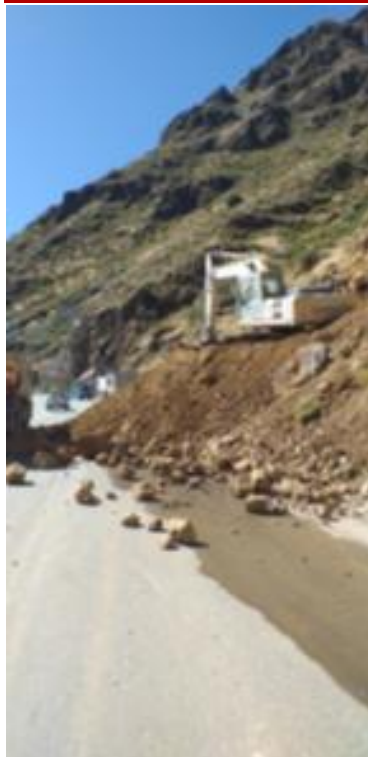
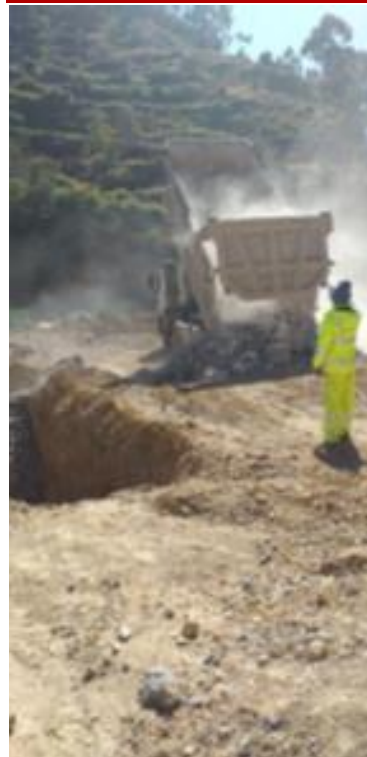
PROGRESIVA KM. 16+230

En la progresiva KM. 16+230 en el lado derecho de la via se realiza la excavación en explanaciones en material común, y tambien en el lado izquierdo se realizó la excavación no clasificada para estructuras, donde se colocara una alcantarilla TMC, en el sitio se realiza también un acceso provisional en el lado izquierdo de la via , se utiliza una excavadora de oruga y 10 volquetes, trabajan: 1 capataz, 1 operador, 10m choferes, 2 vigias.

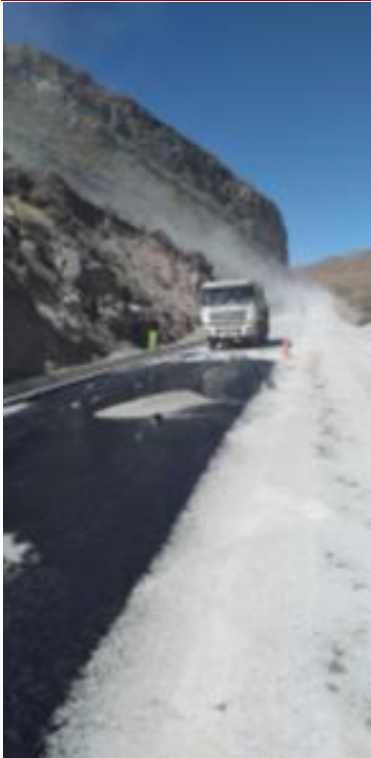
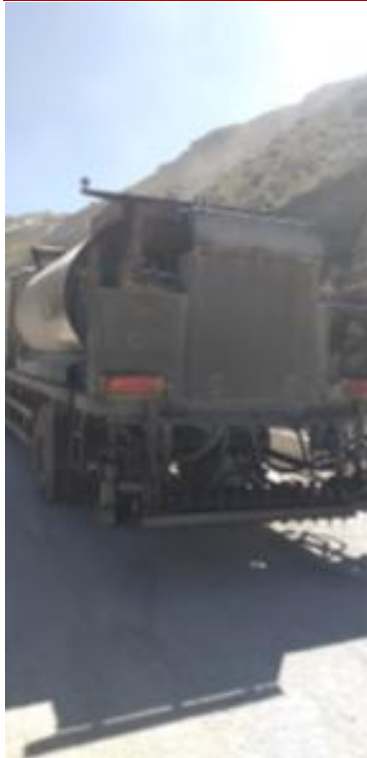
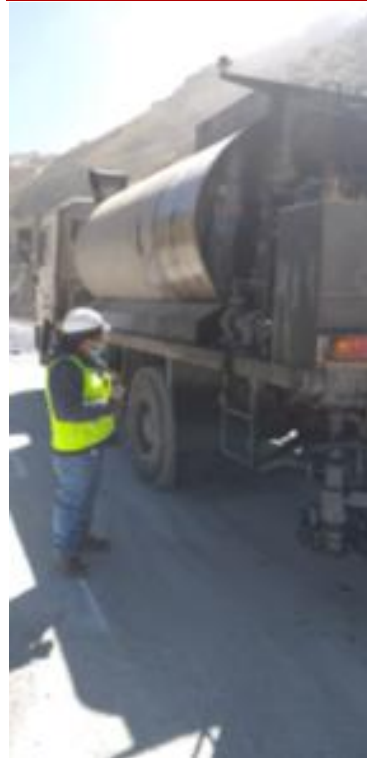
En las progresivas Km. 32+000 al Km. 32+200 se realiza la imprimación asfáltica en el lado izquierdo de la vía, se utiliza un camión imprimador, trabajan: 1 capataz, 1 operador de camion imprimador, 1 técnico de campo, 2 vigías.

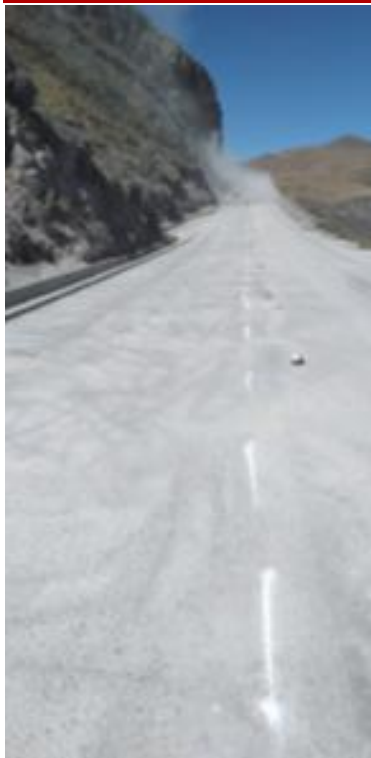
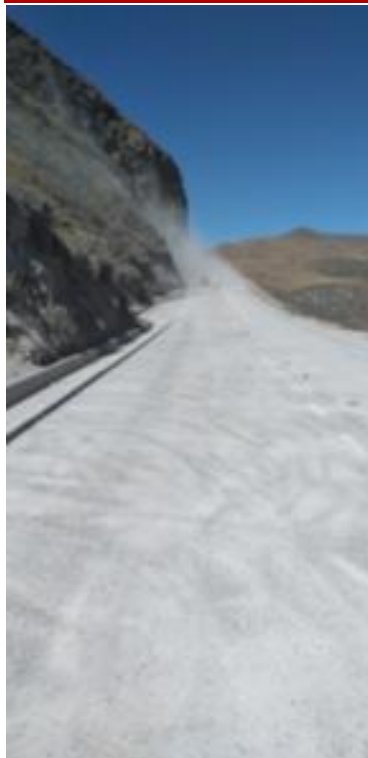
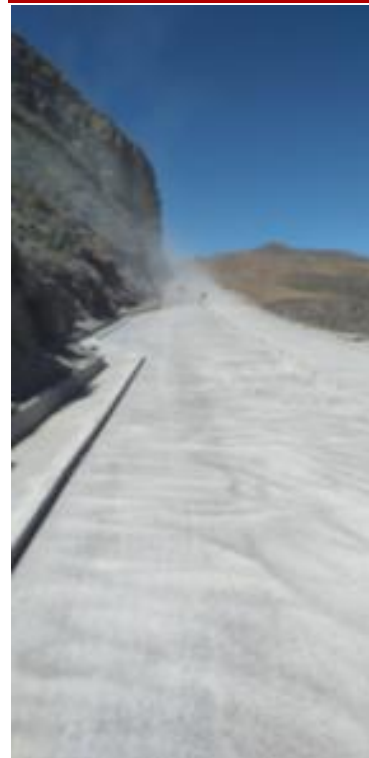
PROGRESIVAS KM. 32+200 AL KM, 32+400

En las progresivas Km. 32+200 al Km. 32+400 se realiza la limpieza, barrido y soplado de la superficie para iniciar la imprimación asfáltica en el lado izquierdo de la vía, se utiliza un minii shovell con accesorio de barredora, un compresor de aire , trabajan: 1 capataz, 3 operarios , 2 vigías.

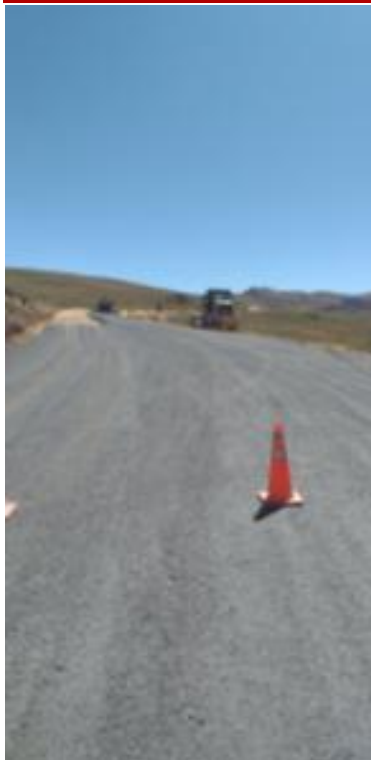
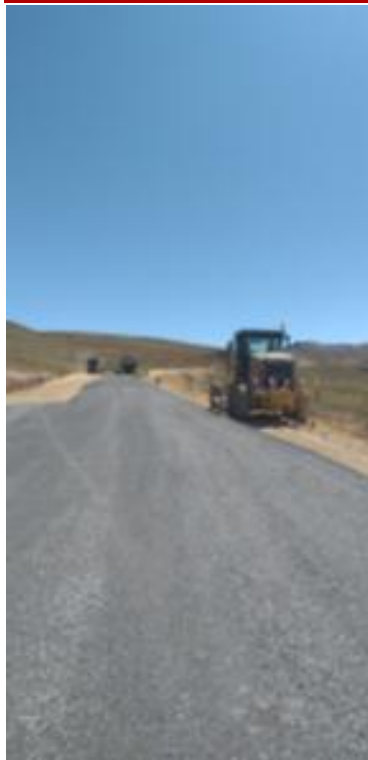
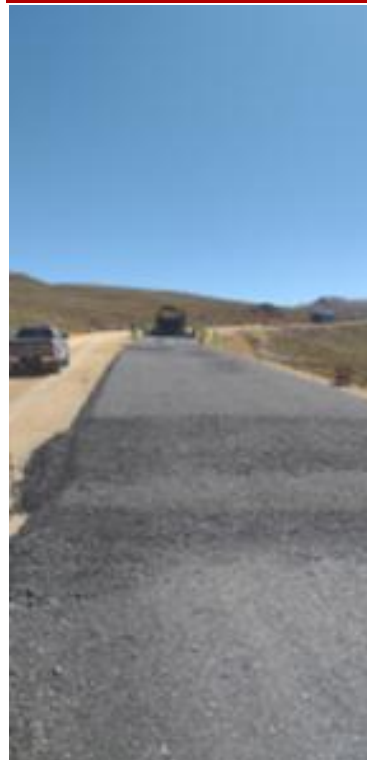
PROGRESIVA KM. 61+600 AL KM. 61+800

En las progresivas Km, 61+600 al km. 61+800 se realiza la construcción de base granular, donde se utiliza una pavimentadora, una motoniveladora y una compactadora de rodillo, Trabajan: 1 capataz, 1 operador, 10 operarios esta presente el especialista de producción de la contratista y el especialista de seguridad de la Supervisión.

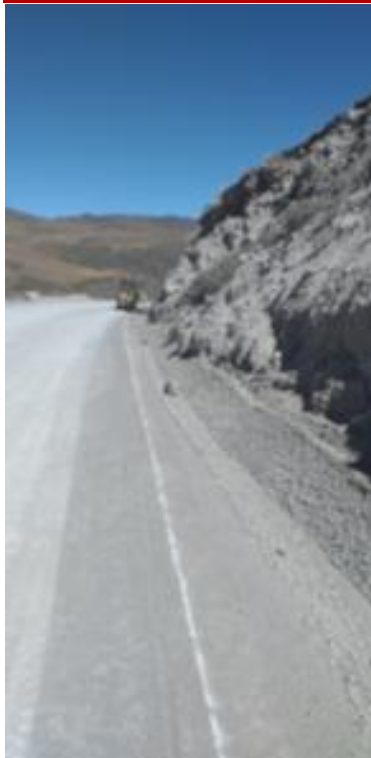
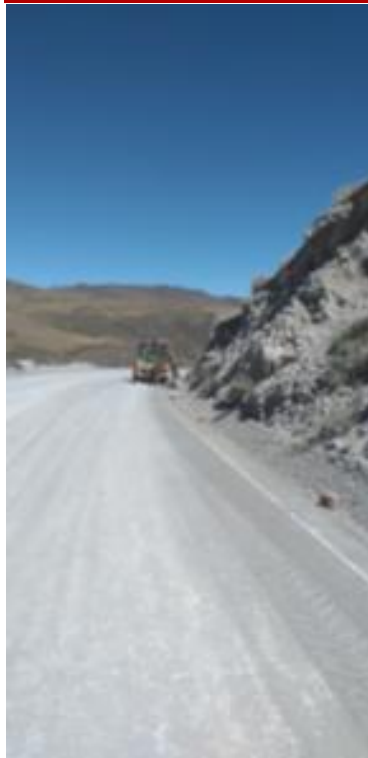
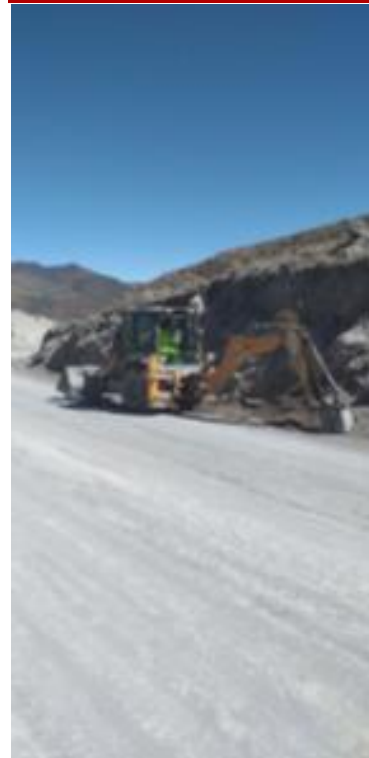
PROGRESIVA KM. 34+500 A 34+580

En las progresivas km. 34+500 al km. 34+580 se realiza la excavación no clasificada para la construcción de Cunetas triangulares. Se utiliza una retroexcavadora, trabaja 1 capataz, 1 operador, 2 vigías

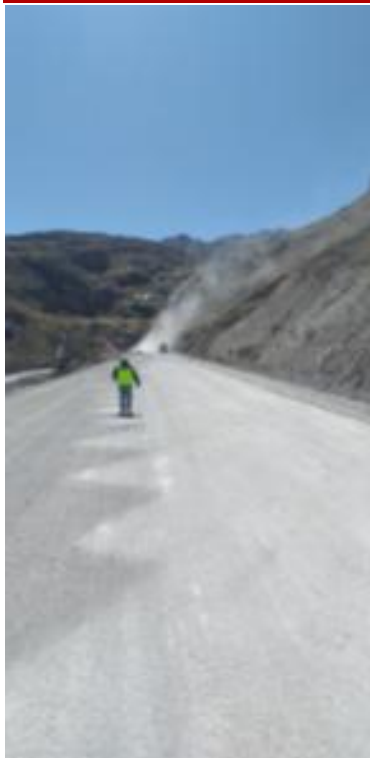
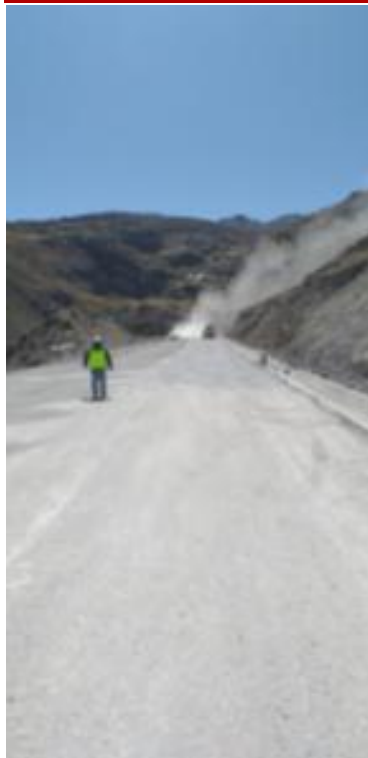
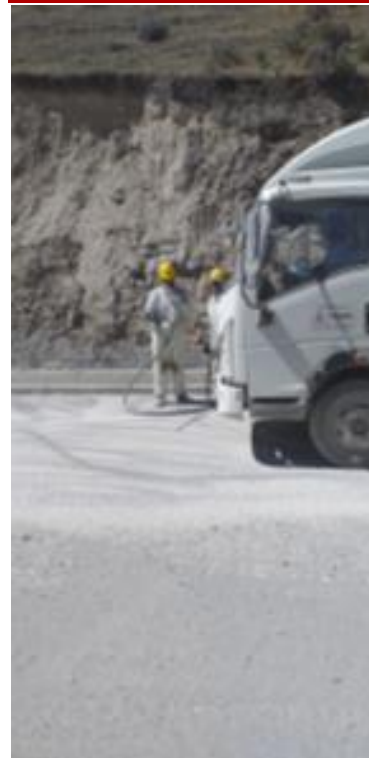
PROGRESIVAS KM. 32+400 AL KM, 32+600

En las progresivas Km. 32+400 al Km. 32+600 se realiza la limpieza, barrido y soplado de la superficie para iniciar la imprimación asfáltica en el lado izquierdo de la vía, se utiliza un mini shovell con accesorio de barredora, un compresor de aire , trabajan: 1 capataz, 3 operarios , 2 vigías.

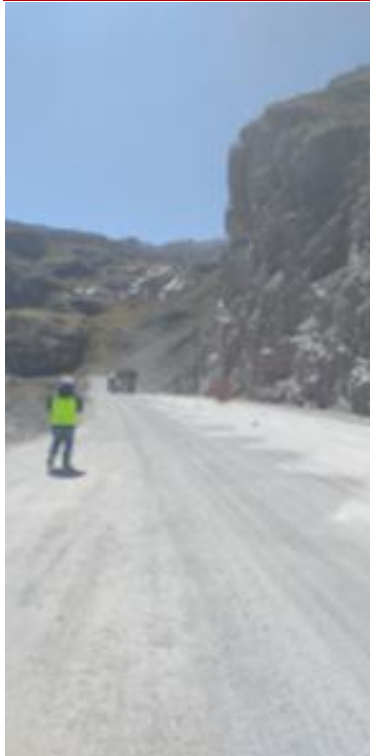
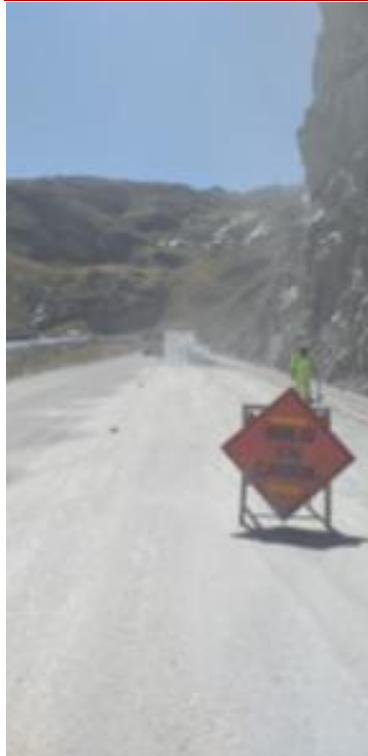
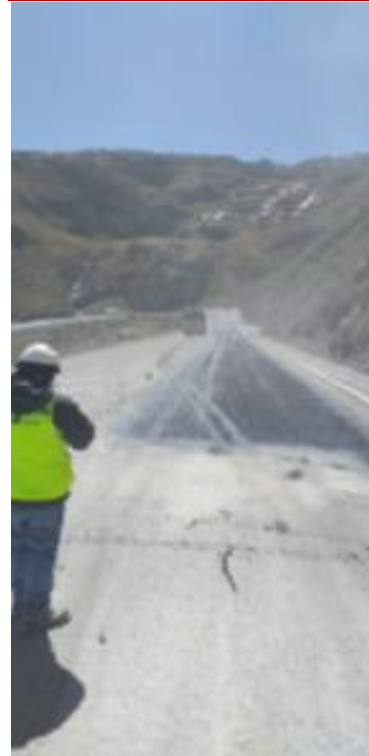
En las progresivas Km. 32+200 al Km. 32+440 se realiza la imprimación asfáltica en el lado izquierdo de la vía, se utiliza un camión imprimador, trabajan: 1 capataz, 1 operador de camión imprimador, 1 técnico de campo, 2 vigías.
