BITACORA ELECTRÓNICA DE OBRA

Confirma Bitacora:	Nro Informe:	Fecha Informe:	Nombre De La Obra:	Personal Encargado:
Si	N ^o 113-PVN - MJQ Y - 2022	17 - 06 - 2022	MEJORAMIENTO DE LA CARRETERA HUANUCO-CONOCOCHA, SECTOR: HUANUCO-LA UNION-HUALLANCA, RUTA PE-3N, HUANUCO - LA UNION - HUALLANCA, TR 3	MICHAEL JESUS QUISPE YAURI.

OBRA: MEJORAMIENTO, CONSERVACIÓN POR NIVELES DE SERVICIO Y OPERACIÓN DEL CORREDOR VIAL: HUÁNUCO – LA UNIÓN – HUALLANCA – DV. ANTAMINA/ EMP. PE-3N (TINGO CHICO) – NUEVAS FLORES – LLATA – ANTAMINA, TRAMO III.

(TINGO CHICO - LA UNIÓN - HUALLANCA) TRAMO III DEL KM 102+819 AL KM 150+421
LONG: 47.602 KM

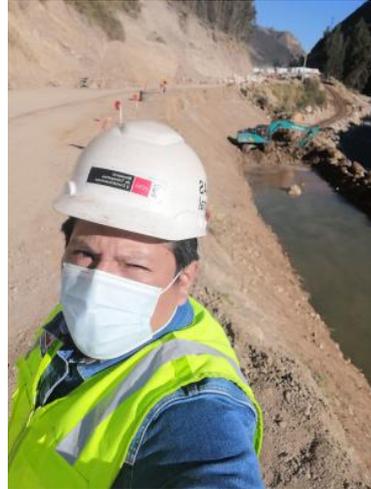
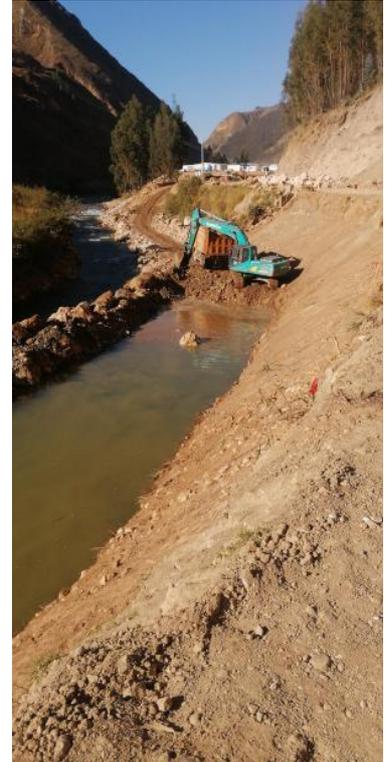
PROGRESIVA: KM 124+370

CORTE DE TALUD

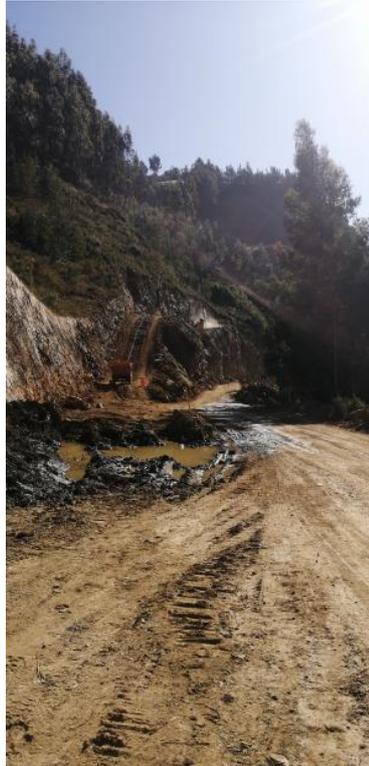
PROGRESIVA: KM 111+820

PERFORACIÓN DE ROCAS CON MAQUINARIAS

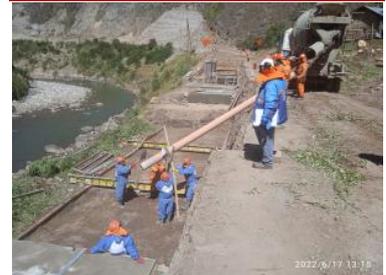
PROGRESIVA: KM 140+650

CONSTRUCCIÓN DE ALCANTARILLA TIPO MARCO DE CONCRETO ARMADO TMC
DE LA CAJA DE ENTRADA Y ALERO DE SALIDA EN LA ALC. TMC Ø36"**CDescripcion :**PERSONAL UTILIZADO: 03 OPERADOR,ES 02 CONTROLADORES, 01 CAPATAZ, 02
OPERARIOS, 04 OFICIALES, 06 PEONES, 02 VIGÍAS.MAQUINARIA Y EQUIPO UTILIZADO: 01 RETROEXCAVADORA, 01 RODILLO
BERMERO, 01 CAMIÓN MIXER, 01 HERRAMIENTAS MANUALES.**Foto1:**

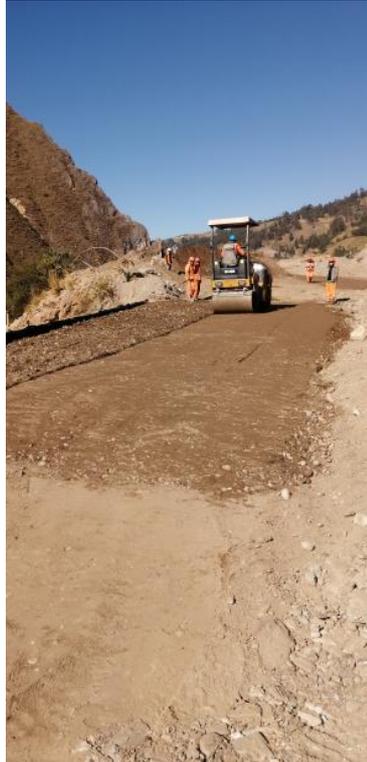
PROGRESIVA: KM 104+300

COLOCACIÓN DE RELLENO COMPACTADO POR CAPAS CADA 0.20 M EN LADO DERECHO DE LA VÍA, VERIFICADO POR TOPOGRAFÍA Y LABORATORIO DE SUELOS DE SUPERVISIÓN
