BITACORA ELECTRÓNICA DE OBRA

Confirma Bitacora:	Nro Informe:	Fecha Informe:	Nombre De La Obra:	Personal Encargado:
Si	N ^o 114-PVN - MJQY - 2022	18 - 06 - 2022	MEJORAMIENTO DE LA CARRETERA HUANUCO-CONOCOCHA, SECTOR: HUANUCO-LA UNION-HUALLANCA, RUTA PE-3N, HUANUCO - LA UNION - HUALLANCA, TR 3	MICHAEL JESUS QUISPE YAURI.

OBRA: MEJORAMIENTO, CONSERVACIÓN POR NIVELES DE SERVICIO Y OPERACIÓN DEL CORREDOR VIAL: HUÁNUCO – LA UNIÓN – HUALLANCA – DV. ANTAMINA/ EMP. PE-3N (TINGO CHICO) – NUEVAS FLORES – LLATA – ANTAMINA, TRAMO III.

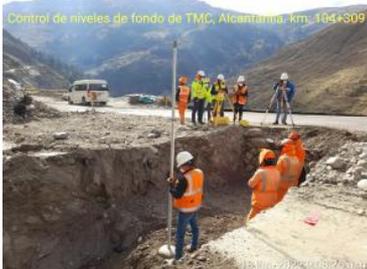
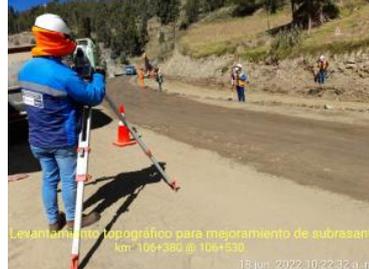
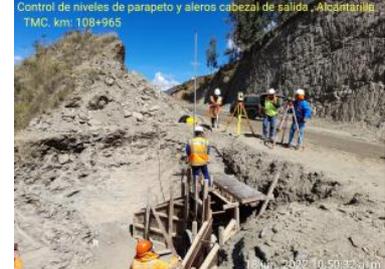
PROGRESIVA: KM 104+309

CONSTRUCCIÓN DE ALCANTARILLA

EXCAVACIÓN PARA CONSTRUCCIÓN DE ALCANTARIA DE TMC

SE VERIFICA EL COLOCADO DE CONCRETO DE F'C=175 KG/CM2 EN LAS ALCANTARILLAS

ALC. TMC Ø 36", SE PROCEDIO CON LA COLOCACIÓN DE CONCRETO F'C.175 KG/CM2, EN EL CABEZAL CON ALAS DE SALIDA

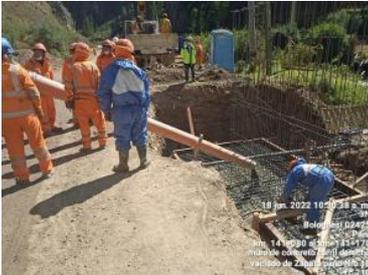
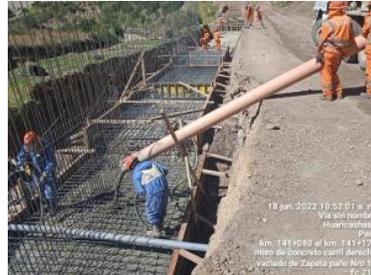
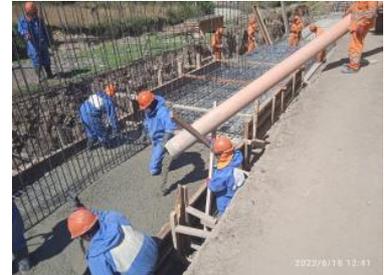
PROGRESIVA: KM 141+170

CONSTRUCCIÓN MURO DE CONTENCIÓN

EXCAVACIÓN Y ELIMINACIÓN DEL TERRENO NATURAL

ENCOFRADO DEL MURO CON PANELES FENÓLICOS METALICOS

COLOCACIÓN DE CONCRETO PARA SOLADO DE F'C = 100 KG/CM2

COLOCACIÓN DE CONCRETO PARA ZAPATA DE F'C = 210 KG/CM2

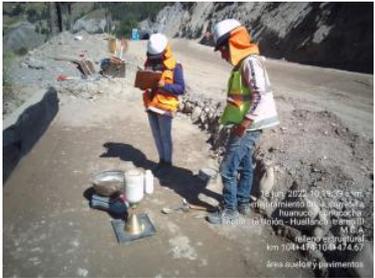
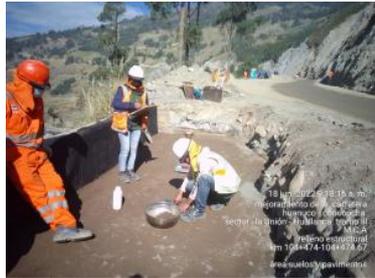
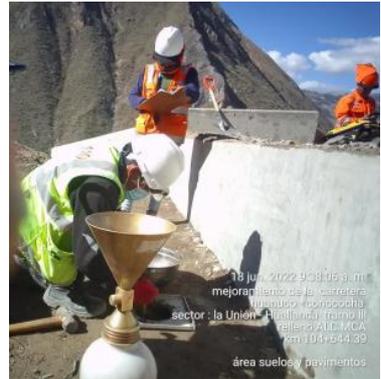
- PROGRESIVA: KM 104+474
- RELLENO DE MUROS
- RELLENO DE MATERIAL ESTRUCTURAL POR CAPAS
- RELLENO DE MATERIAL ESTRUCTURAL DE CANTERA
- EL ENSAYO DE DENSIDAD DE CAMPO (CONO DE ARENA) MURO DE CONTENCIÓN
- COLOCACIÓN DE RELLENO COMPACTADO POR CAPAS CADA 0.20 M EN LADO DERECHO DE LA VÍA, VERIFICADO POR TOPOGRAFÍA Y LABORATORIO DE SUELOS DE SUPERVISIÓN

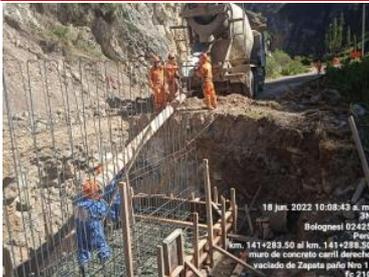
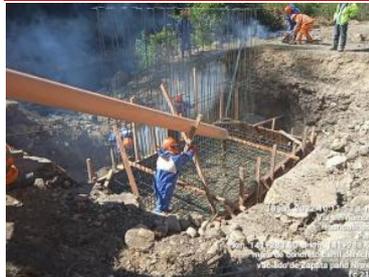
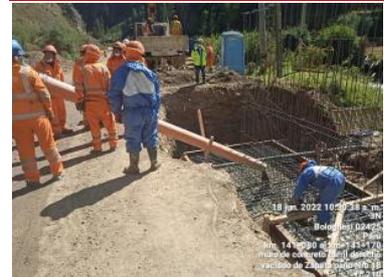
PROGRESIVA: KM 141+283

CONSTRUCCIÓN MURO DE CONTENCIÓN

EXCAVACIÓN Y ELIMINACIÓN DEL TERRENO NATURAL

ENCOFRADO DEL MURO CON PANELES FENÓLICOS METALICOS

COLOCACIÓN DE CONCRETO PARA SOLADO DE F'C = 100 KG/CM2

COLOCACIÓN DE CONCRETO PARA ZAPATA DE F'C = 210 KG/CM2
