## BITACORA ELECTRÓNICA DE OBRA

NUMERO DE INFORME No. 0007

OBRA: SALDO DE OBRA: "MEJORAMIENTO, REHABILITACIÓN Y CONSERVACIÓN POR NIVELES DE SERVICIO Y OPERACIÓN DEL CORREDOR VIAL, LIMA – CANTA – HUAYLLAY – DV. COCHAMARCA – EMP. PE 3N" ( SALDO DE OBRAS INICIALES ( OI) TRAMO 2 CANTA - HUALLAY ) LONGITUD: 95.2 KMS.

VISITA DE SEGUIMIENTO Y MONITOREO A LAS OFICINAS DE LA SUPERVISION Y CONTRATISTA

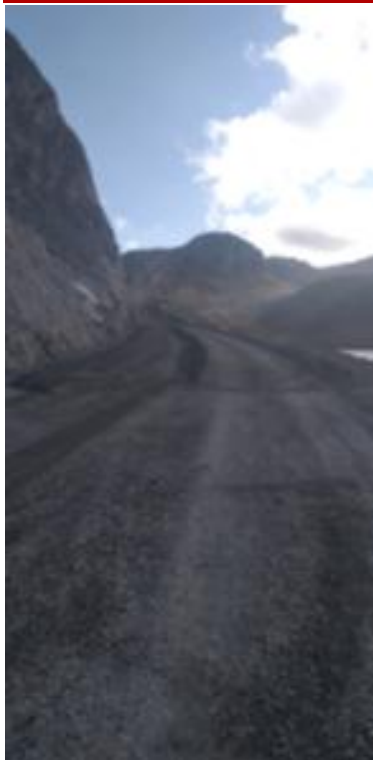
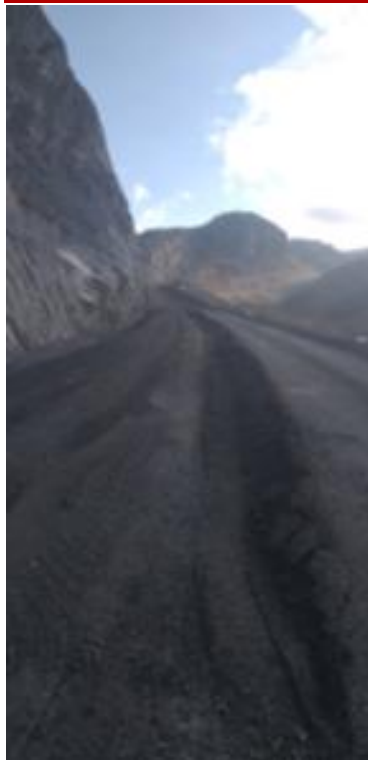
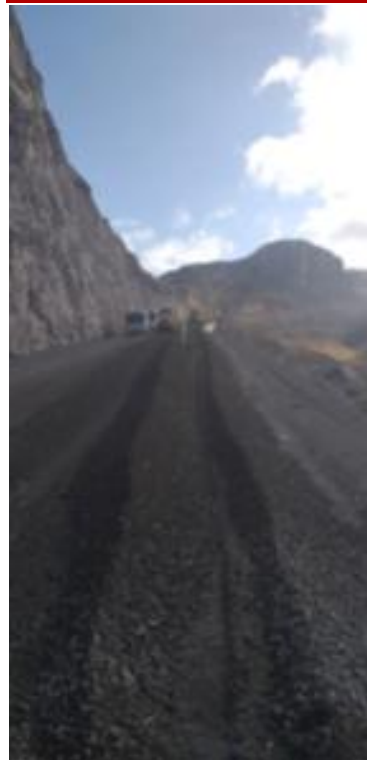
PROGRESIVA KM. 39+240 A KM. 39+450

En las progresivas Km, 39+340 al km. 39+450 se realiza la construcción de base granular, donde se utiliza una pavimentadora, una motoniveladora y una compactadora de rodillo, Trabajan: 1 capataz, 1 operador, 10 operarios esta presente el especialista de producción de la contratista y el especialista de seguridad de la Supervisión

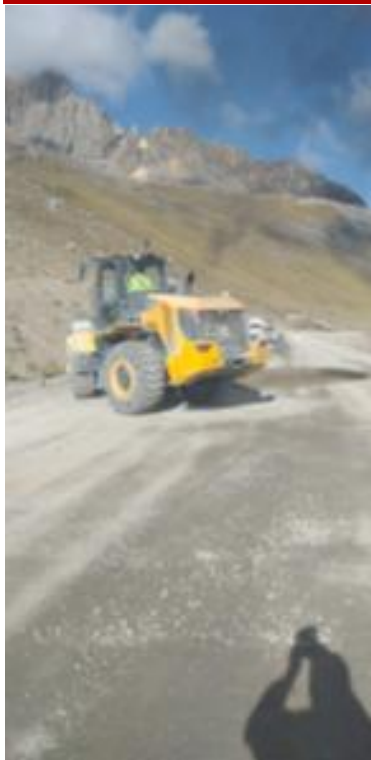
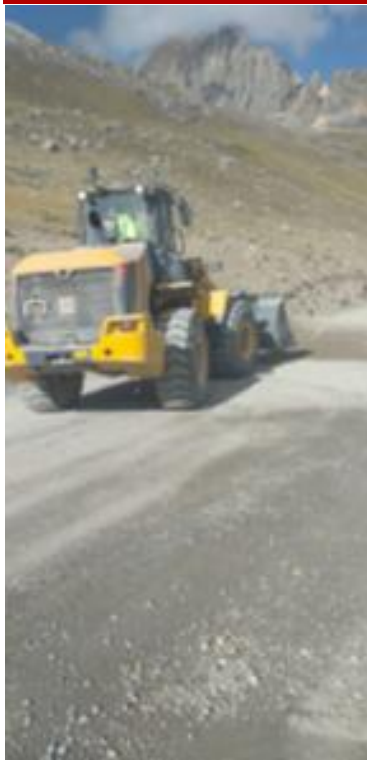
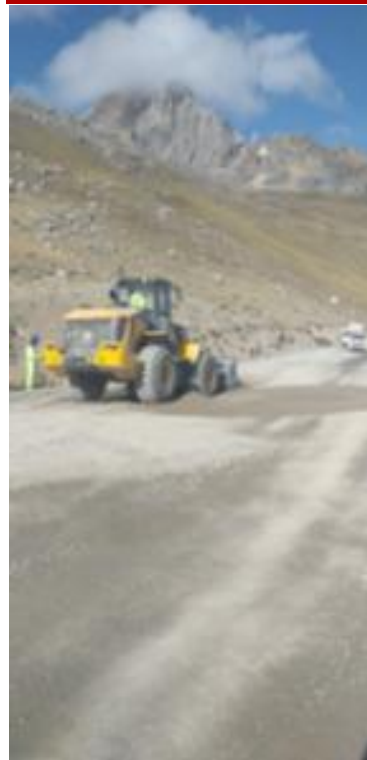
PROGRESIVA KM. 54+900

En la progresiva KM. 54+900 en el lado izquierdo de la vía se realiza el mejoramiento de suelos a nivel de la sub rasante, en una pequeña sección donde los valores resultantes al pasar la viga benkelman dio valores muy altos, se utiliza un cargador frontal para retirar el material y una motoniveladora trabajan: 1 capataz, 2 operadores, 2 vigias. Esta presente el especialista de Suelos de la Supervisión .

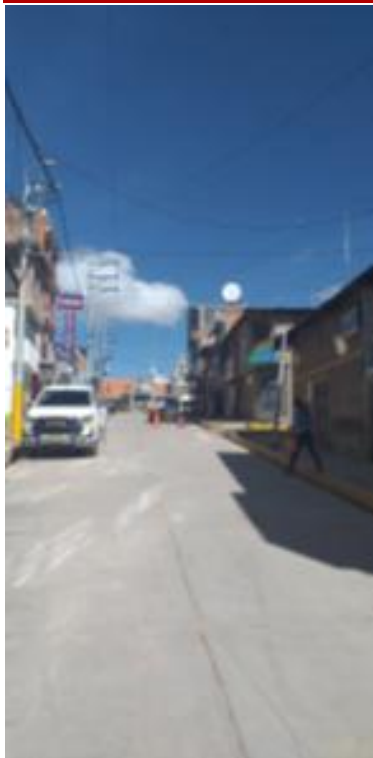
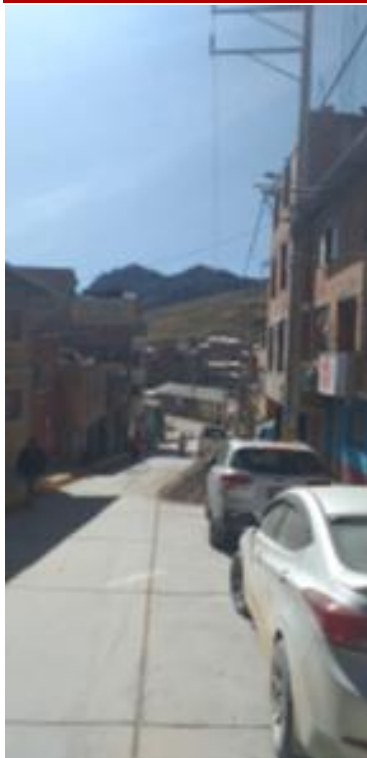
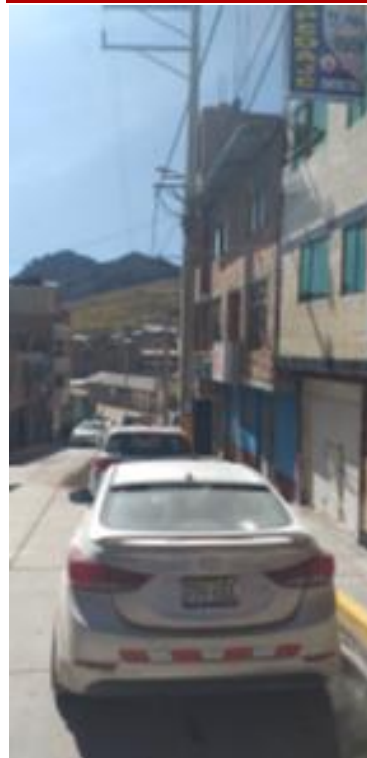
PROGRESIVA 95+200 ( POBLADO DE HUALLAY)  
VISITA DE SEGUIMIENTO Y MONITOREO AL TRAMO 2 (OBRAS INICIALES) : VISITA  
A HUALLAY

En la progresiva km. 95+200 se realiza visita de seguimiento y monitoreo al final del tramo 2 ( obras iniciales) donde se realiza el acompañamiento al Ing. Agrícola de PROVIAS NACIONAL a verificar las zonas que requieren adicionales de obra, junto con los especialistas de hidrología y obras de drenaje, estructuras y obras de arte y Geología y geotécnica de la Supervisión

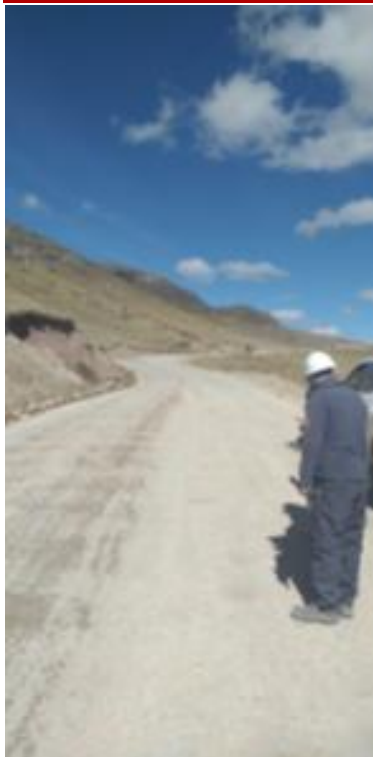
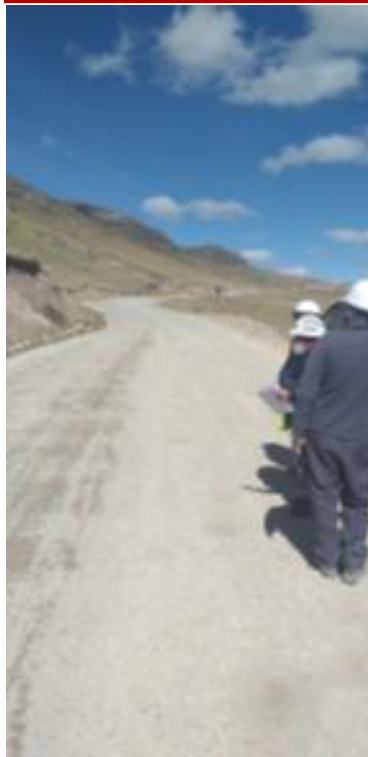
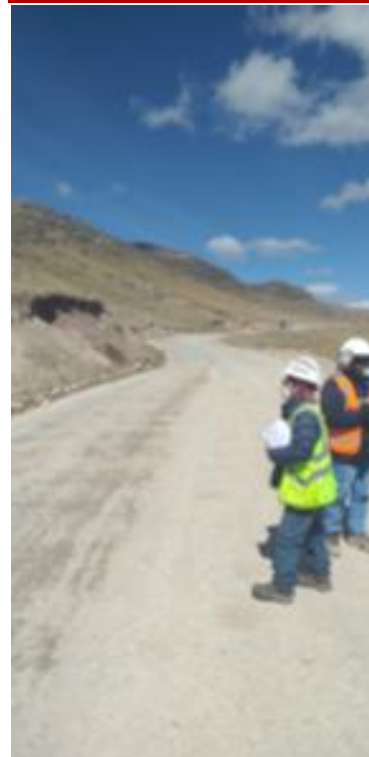
PROGRESIVA 89+300

VISITA DE SEGUIMIENTO Y MONITOREO AL TRAMO 2 (OBRAS INICIALES) :  
VISITA A ZONA DONDE SE OBSERVA PRESENCIA DE AGUA EN TALUDES**CDescripcion :**

En la progresiva km. 89+300 se realiza visita de seguimiento y monitoreo al final del tramo 2 ( obras iniciales) donde se realiza el acompañamiento al Ing. Agrícola de PROVIAS NACIONAL a verificar las zonas que requieren adicionales de obra, junto con los especialistas de hidrología y obras de drenaje, estructuras y obras de arte y Geología y geotécnica de la Supervisión. Se realiza visita a la vía existente que será abandonada puesto que el trazo de la carretera a construir pasara por una cota superior al existente donde se plantea construir zanjas o cunetas de coronación y sub drenaje para desviar el cauce superficial y subterráneo, respectivamente.

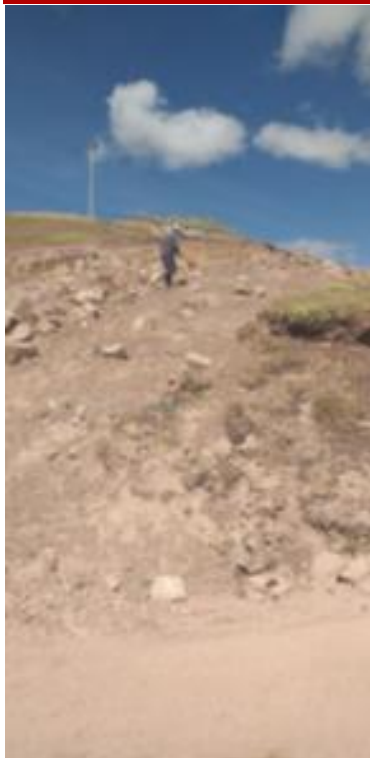
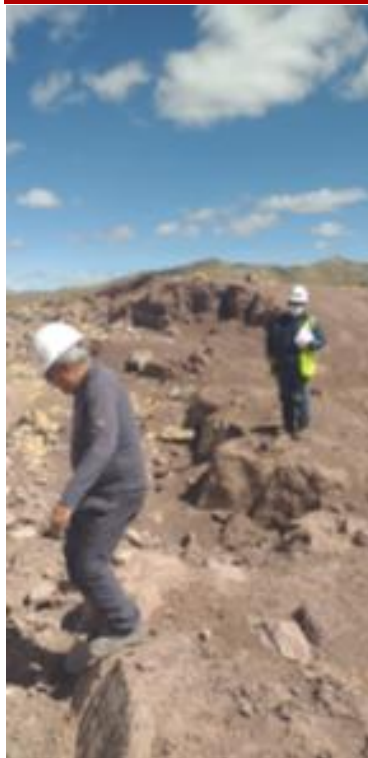
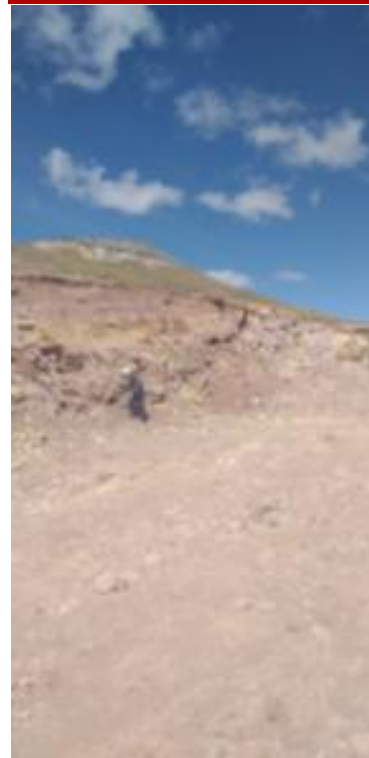
PROGRESIVA 91+800

VISITA DE SEGUIMIENTO Y MONITOREO AL TRAMO 2 (OBRAS INICIALES) : VISITA A ZONAS DE CORTE DE EXPLANACION POR EJECUTAR

En la progresiva km. 91+800 se realiza visita de seguimiento y monitoreo al final del tramo 2 ( obras iniciales) donde se realiza el acompañamiento al Ing. Agrícola de PROVIAS NACIONAL a verificar las zonas que requieren adicionales y ejecución de obra, junto con los especialistas de hidrología y obras de drenaje, estructuras y obras de arte y Geología y geotécnica de la Supervisión . Se realiza visita a la zona donde pasará el trazo de la carretera de acuerdo al expediente técnico, donde se observa que se inicio una zona de corte en explanación en donde pasara el corredor vial, pero actualmente este sector esta abandonado. No hay actividad en el sector , ni presencia de MAQUINARIAS , EQUIPOS, NI PERSONAL

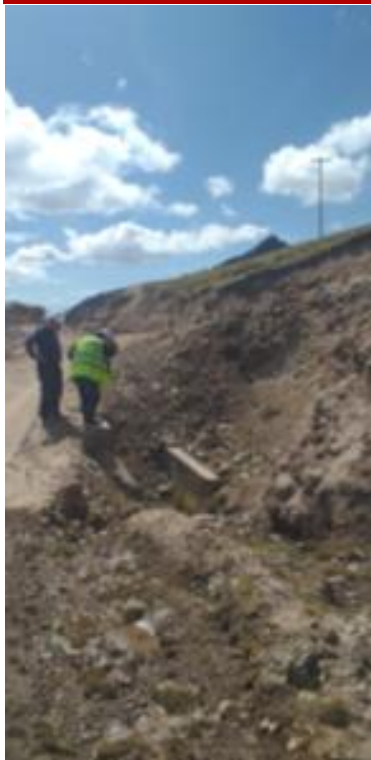
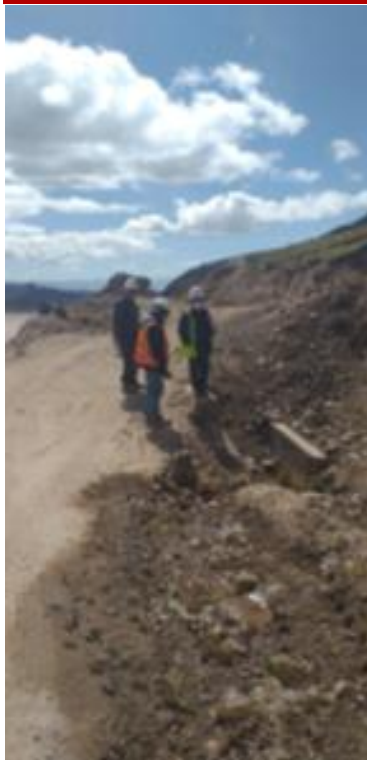
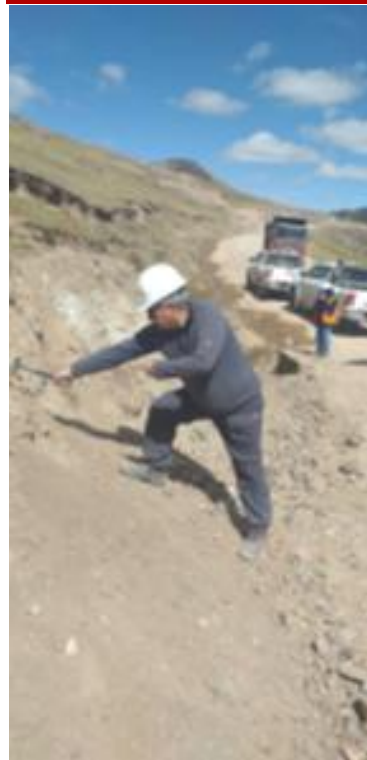
PROGRESIVA 91+520

VISITA DE SEGUIMIENTO Y MONITOREO AL TRAMO 2 (OBRAS INICIALES) : VISITA A ZONAS DE CORTE DE EXPLANACION POR EJECUTAR

En la progresiva km. 91+520 se realiza visita de seguimiento y monitoreo al final del tramo 2 ( obras iniciales) donde se realiza el acompañamiento al Ing. Agrícola de PROVIAS NACIONAL a verificar las zonas que requieren adicionales y ejecución de obra, junto con los especialistas de hidrología y obras de drenaje, estructuras y obras de arte y Geología y geotécnica de la Supervisión via . Se realiza visita a la zona donde pasará el trazo de la carretera de acuerdo al expediente técnico, donde se observa que en este sector no han iniciado con el corte en explanación en donde pasara el corredor vial. No hay actividad en el sector , ni presencia de MAQUINARIAS , EQUIPOS, NI PERSONAL

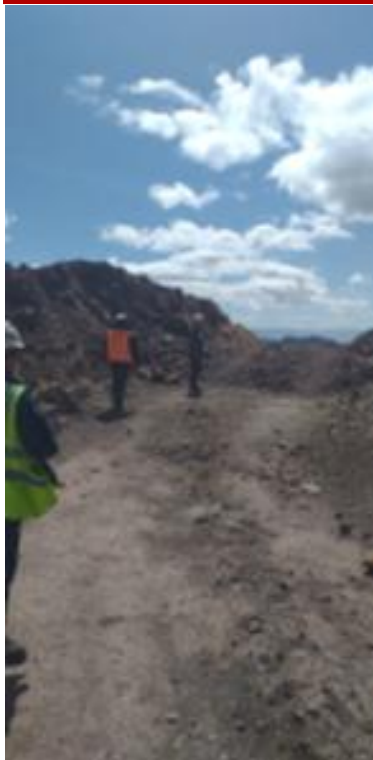
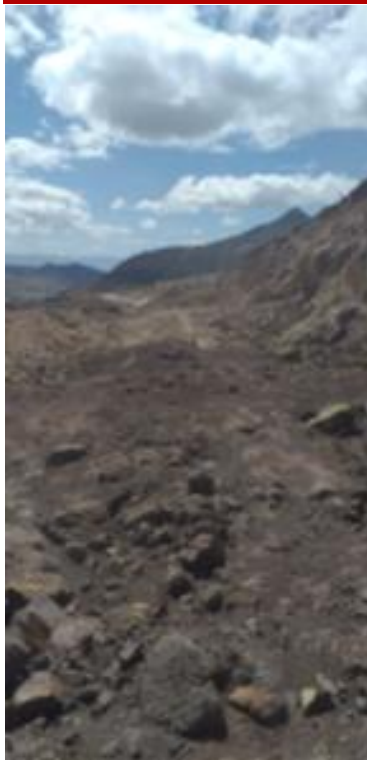
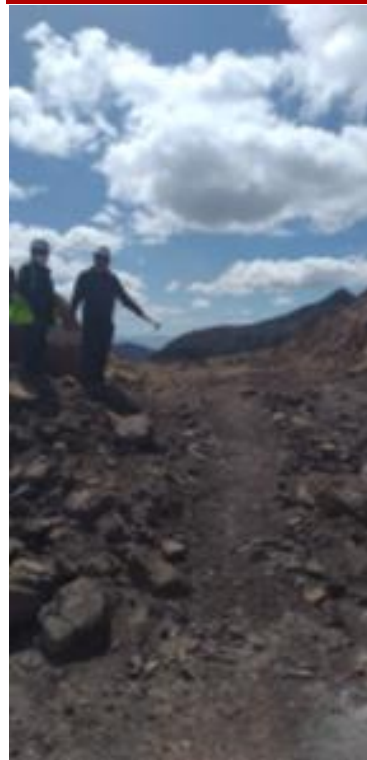
PROGRESIVA 91+200 a 91+400

VISITA DE SEGUIMIENTO Y MONITOREO AL TRAMO 2 (OBRAS INICIALES) : VISITA A ZONAS DE CORTE DE EXPLANACION POR EJECUTAR

En la progresiva km. 91+200 a Km. 91+400 se realiza visita de seguimiento y monitoreo al final del tramo 2 ( obras iniciales) donde se realiza el acompañamiento al Ing. agrícola de PROVIAS NACIONAL a verificar las zonas que requieren adicionales y ejecución de obra, junto con los especialistas de hidrología y obras de drenaje, estructuras y obras de arte y Geología y geotécnica de la Supervisión via . Se realiza visita a la zona donde pasará el trazo de la carretera de acuerdo al expediente técnico, donde se observa que en este sector, tampoco no han iniciado con el corte en explanación en donde pasara el corredor vial. No hay actividad en el sector , ni presencia de MAQUINARIAS , EQUIPOS, NI PERSONAL

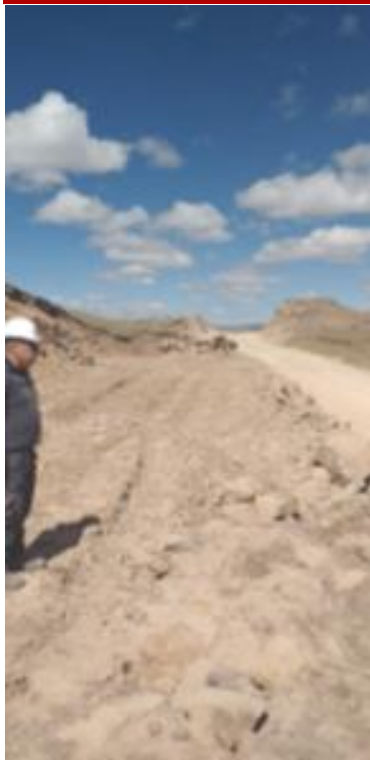
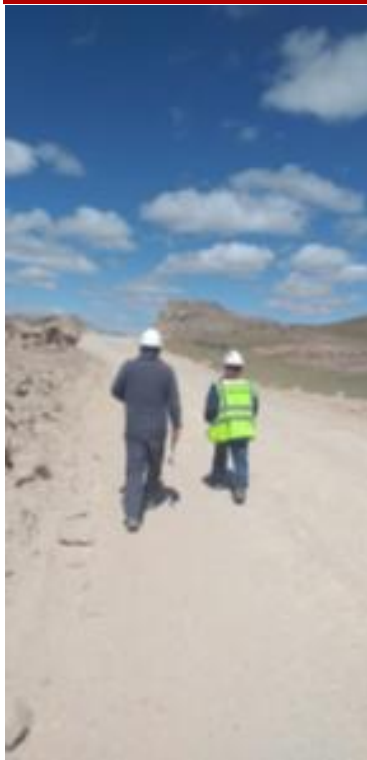
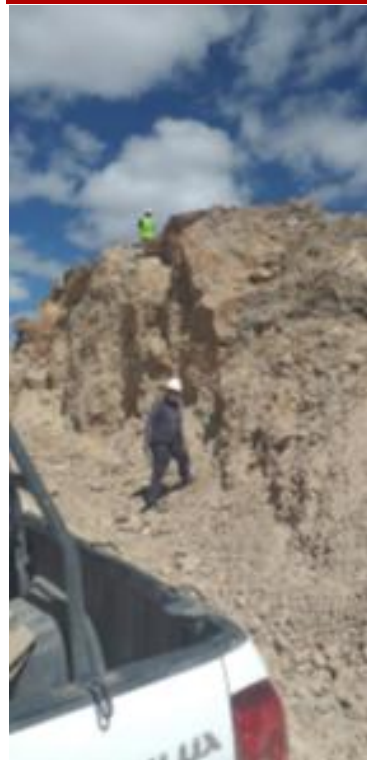
PROGRESIVA 90+400 a 91+800

VISITA DE SEGUIMIENTO Y MONITOREO AL TRAMO 2 (OBRAS INICIALES) : VISITA A ZONAS DE CORTE DE EXPLANACION POR EJECUTAR

En la progresiva km. 90+400 a Km. 90+800 se realiza visita de seguimiento y monitoreo al final del tramo 2 ( obras iniciales) donde se realiza el acompañamiento al Ing. agrícola de PROVIAS NACIONAL a verificar las zonas que requieren adicionales y ejecución de obra, junto con los especialistas de hidrología y obras de drenaje, estructuras y obras de arte y Geología y geotécnica de la Supervisión via . Se realiza visita a la zona donde pasará el trazo de la carretera de acuerdo al expediente técnico, donde se observa que en este sector, tampoco no han iniciado con el corte de 1,4 m de altura en explanación de material común y roca suelta en donde pasara el corredor vial. No hay actividad en el sector , ni presencia de MAQUINARIAS , EQUIPOS, NI PERSONAL

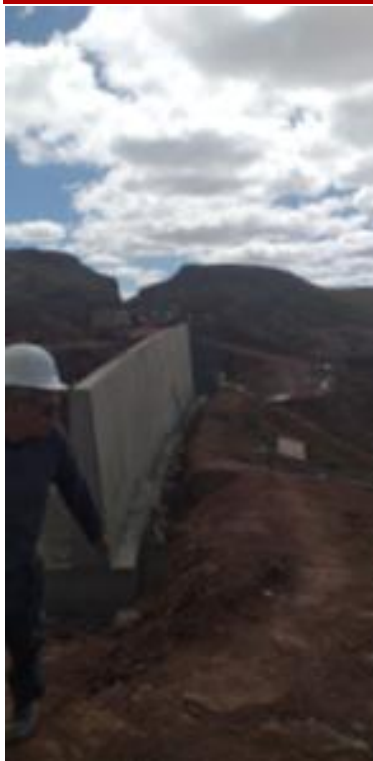
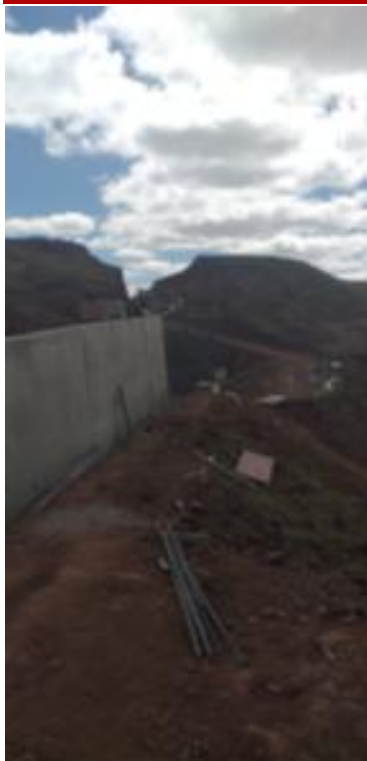
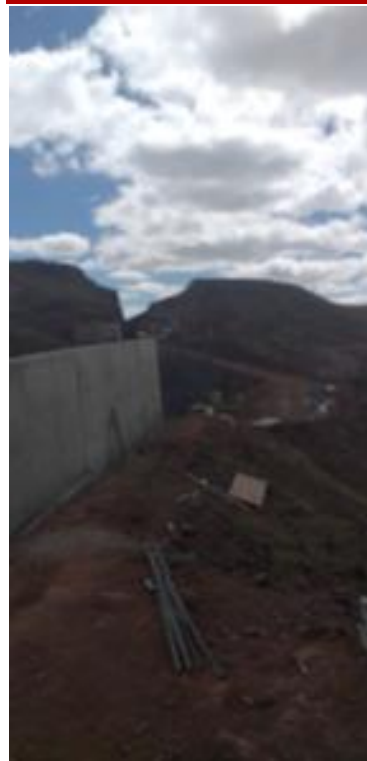
PROGRESIVA KM. 88+550  
01.01.05 OBRAS COMPLEMENTARIAS  
01.01.05.01 MURO DE CONCRETO ARMADO  
CODIGO: 01.01.05.01.06 ACERO DE REFUERZO

En la progresiva Km. 88+550 se realiza la continuación de colocación de acero de refuerzo para la construcción de muro de concreto armado de aproximadamente 50 m. Donde se utiliza equipo menor, trabajan: 1 capataz, 6 obreros Se realiza visita acompañando al especialista de PROVIAS NACIONAL y geólogo de la Supervisión donde se verifica que la contratista requiere hacer rellenos y darle los cortes adecuados a los taludes superiores de acuerdo a la ultima reclasificación de materiales.

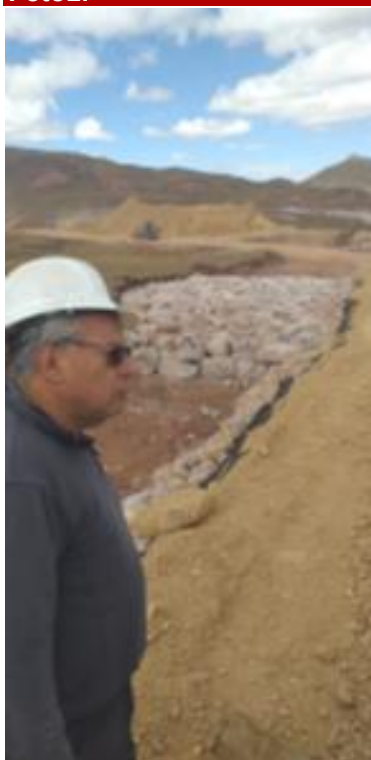
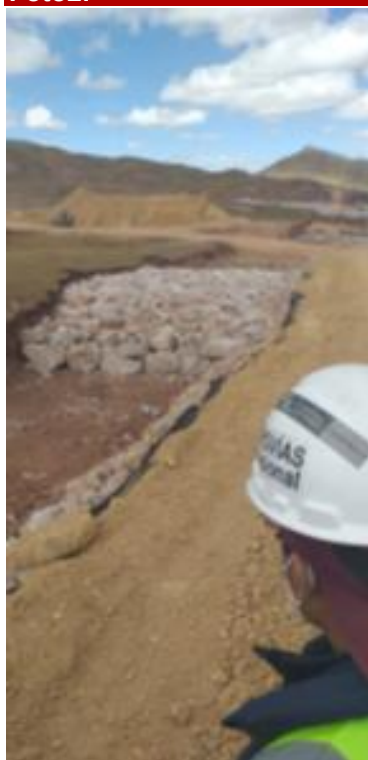
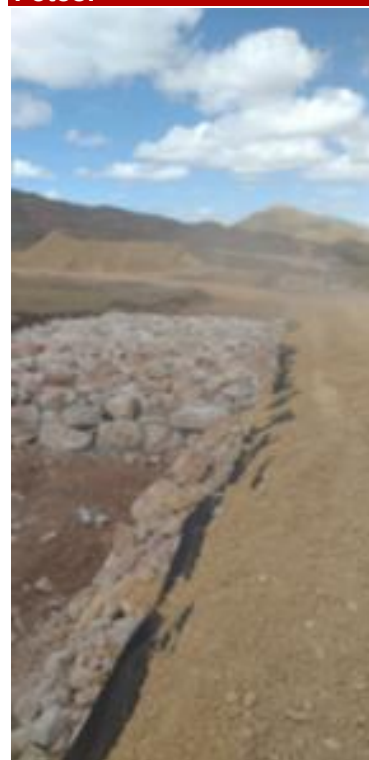
PROGRESIVA KM. 86+700 AL KM. 87+460

En las progresivas km. 86+700 al Km. 87+460 se realiza visita de seguimiento y monitoreo y se verifica la construcción de pedraplenes, Se utiliza 2 excavadoras de oruga, 1 cargador frontal, trabajan 1 capataz, 3 operadores, 4 obreros, 2 vigias. Se realiza visita de seguimiento y monitoreo junto con el especialista de hidrología de PROVIAS NACIONAL, y especialistas de hidrología, geología y estructuras y obras de arte donde se le recomiendo a la contratista realizar los taludes correspondientes al corte realizado a la vía.

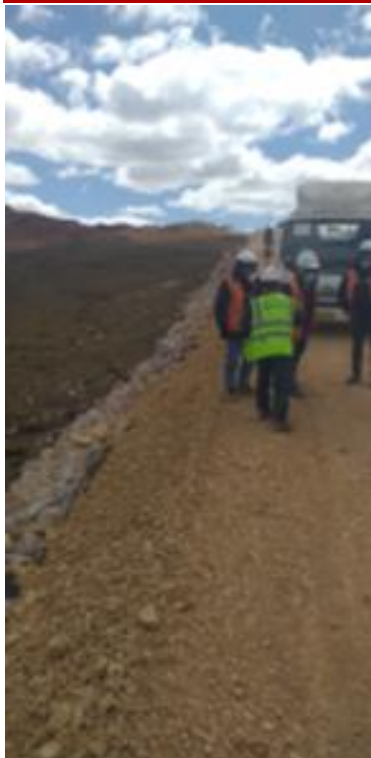
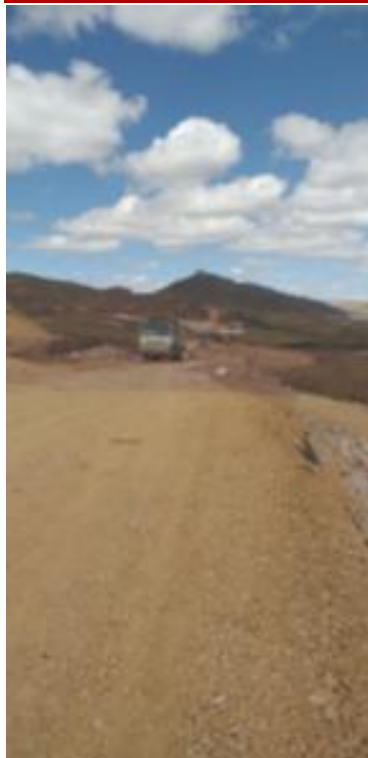
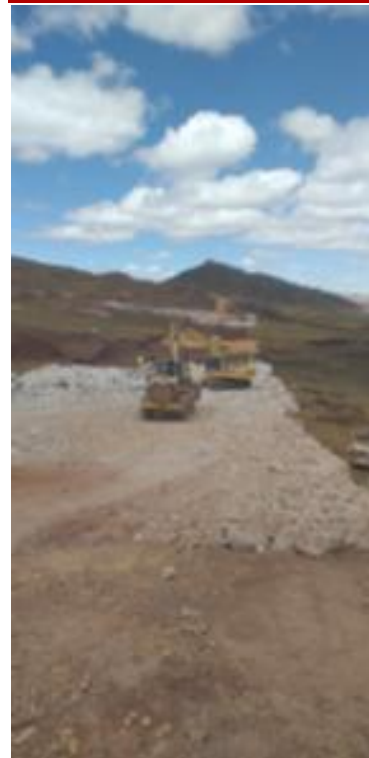
PROGRESIVA KM. 87+400 AL KM. 87+200

En las progresivas km. 87+400 al Km. 87+200 se realiza visita de seguimiento y monitoreo y se verifica la construcción de pedraplenes, Se utiliza 2 excavadoras de oruga, 1 cargador frontal, trabajan 1 capataz, 3 operadores, 4 obreros, 2 vigías.

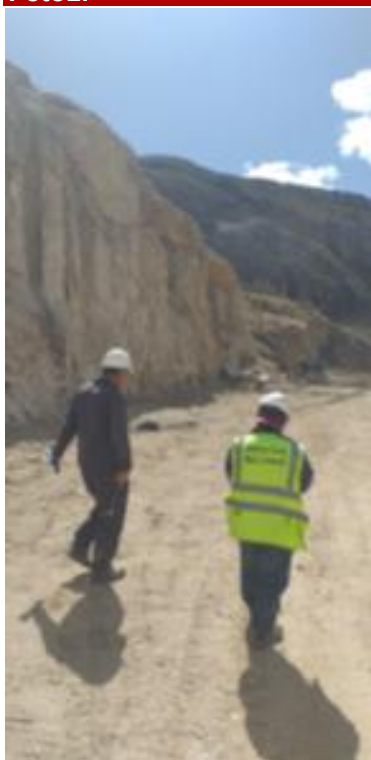
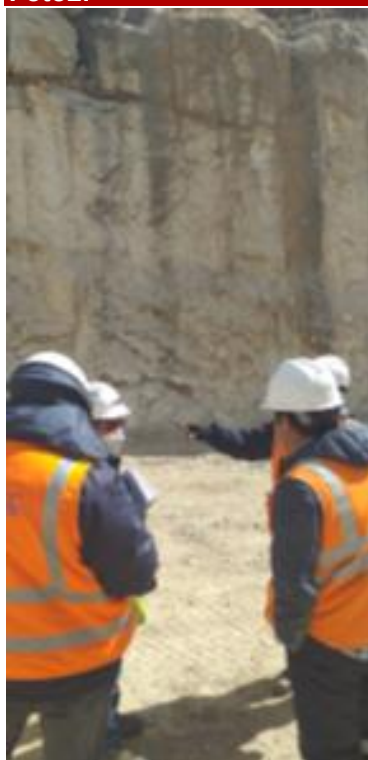
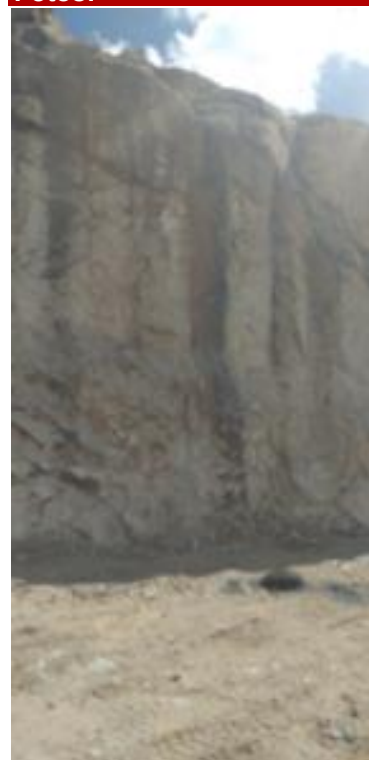
PROGRESIVAS 69+960

VISITA DE SEGUIMIENTO Y MONITOREO AL TRAMO 2 (OBRAS INICIALES) : VISITA A SECTOR DONDE NO SE REQUIERE LA EJECUCION DE ALCANTARILLA

En las progresivas km. 69+960 se realiza visita de seguimiento y monitoreo al final del tramo 2 (obras iniciales) donde se realiza el acompañamiento al Ing. Agrícola de PROVIAS NACIONAL a verificar un lugar donde según expediente técnico exige la construcción de un alcantarilla, En el sitio se verifica junto con los especialistas de hidrología y obras de drenaje, estructuras y obras de arte y Geología y geotécnica de la Supervisión que la referida alcantarilla no es necesaria su ejecución puesto que se ubica en una zona en corte ( alturas de 7 m aproximadamente) se plantea realizar la deducciones al presupuesto principal de acuerdo a informe de supervisión a realizar.

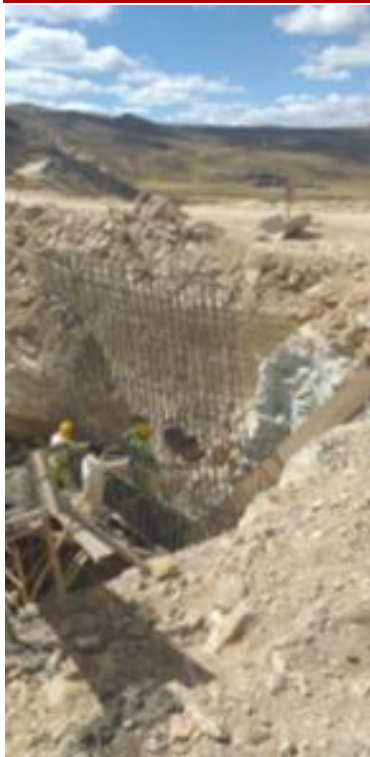
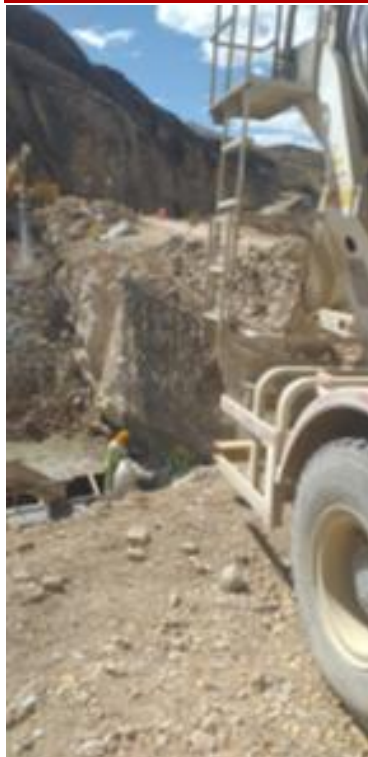
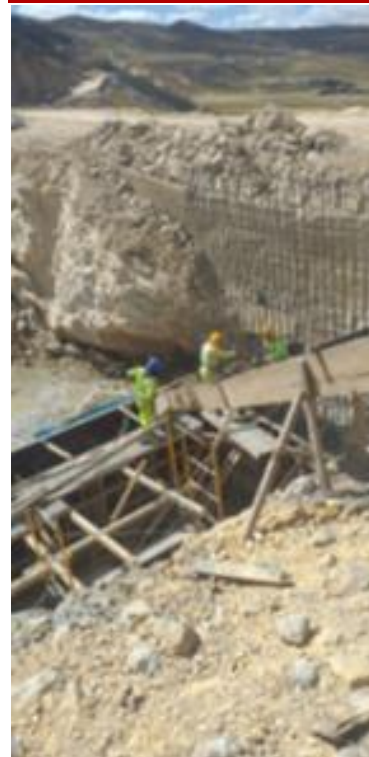
PROGRESIVA KM. 69+980

En las progresivas km. 69+980 a se realiza la construcción del estribo izquierdo de la alcantarilla de gran luz arco de 11.04 m, perfil bajo . Se ha realizado el refuerzo metálico y el encofrado de la base del estribo derecho, actualmente se realiza el vaciado de la base del estribo derecho . Se utiliza un Camión Mixer, trabaja 1 capataz, 1 operador, 10 obreros

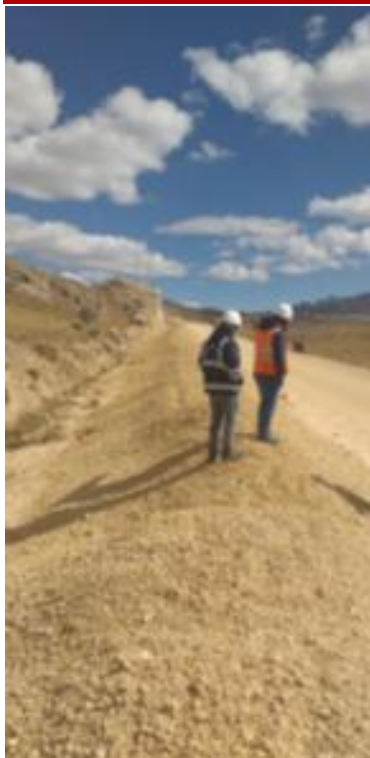
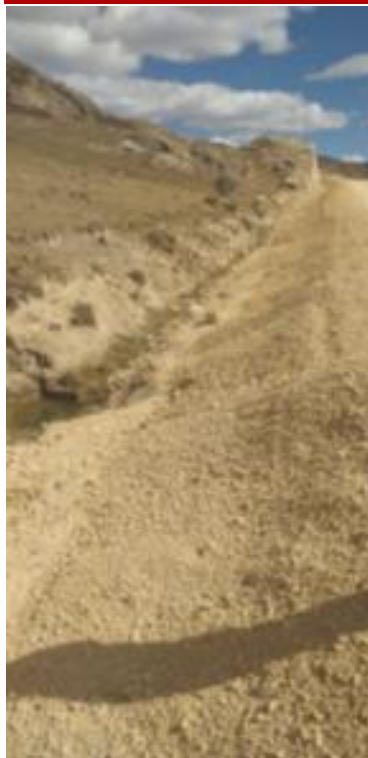
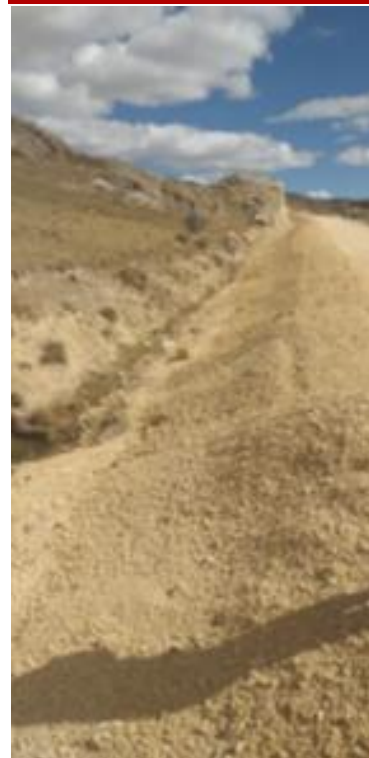
PROGRESIVAS 67+900 AL KM. 68+000

VISITA DE SEGUIMIENTO Y MONITOREO AL TRAMO 2 (OBRAS INICIALES) : VISITA A SECTOR DONDE SE REQUIERE LA EJECUCION DE SUBDRENAJE (ADICIONALES)

En las progresivas km. 67+900 al Km. 68+000 se realiza visita de seguimiento y monitoreo al final del tramo 2 ( obras iniciales) donde se realiza el acompañamiento al Ing. Agrícola de PROVIAS NACIONAL a verificar las zonas que requieren adicionales y/o mayores metrados para la buena ejecución de la obra, junto con los especialistas de hidrología y obras de drenaje, estructuras y obras de arte y Geología y geotécnica de la Supervisión. Se realiza visita a la zona donde se requiere la construcción de sub drenaje en el lado derecho de la vía, de acuerdo a calicatas realizados y se ha detectado presencia de agua donde pasará el trazo de la carretera, donde se observa que actualmente la vía se encuentra en construcción a nivel de subrasante.

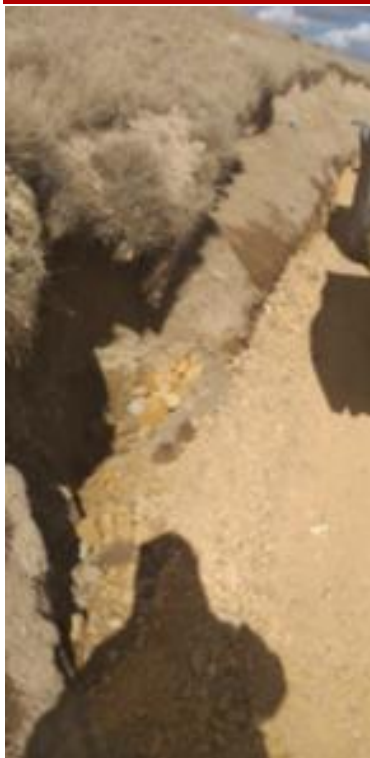
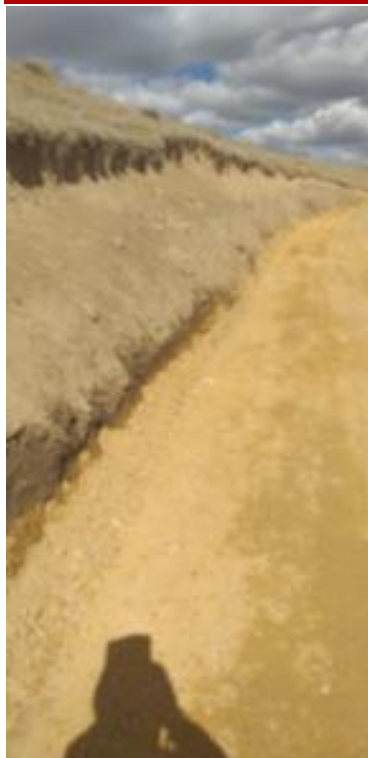
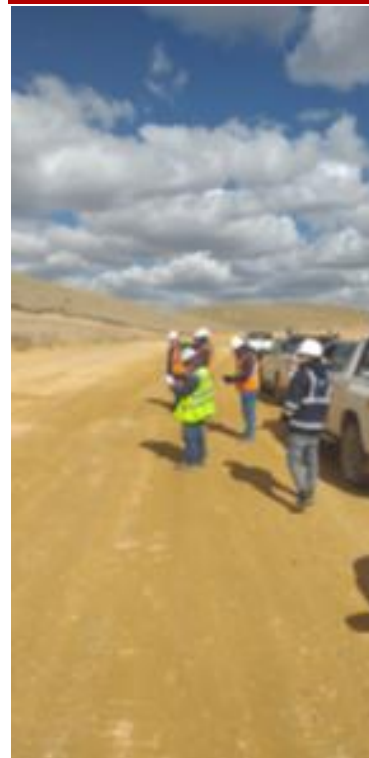
PROGRESIVAS 64+660 AL KM. 64+820

VISITA DE SEGUIMIENTO Y MONITOREO AL TRAMO 2 (OBRAS INICIALES) : VISITA A SECTOR DONDE SE REQUIERE LA EJECUCION DE SUBDRENAJE (ADICIONALES)

En las progresivas km. 64+660 al Km. 64+820 se realiza visita de seguimiento y monitoreo al final del tramo 2 ( obras iniciales) donde se realiza el acompañamiento al Ing. Agrícola de PROVIAS NACIONAL a verificar las zonas que requieren adicionales y/o mayores metrados para la buena ejecución de la obra, junto con los especialistas de hidrología y obras de drenaje, estructuras y obras de arte y Geología y geotécnica de la Supervisión. Se realiza visita a la zona donde se requiere la construcción de sub drenaje en el lado derecho de la vía, de acuerdo a calicatas realizados y se ha detectado presencia de agua donde pasará el trazo de la carretera, donde se observa que actualmente la vía se encuentra en construcción a nivel de subrasante.

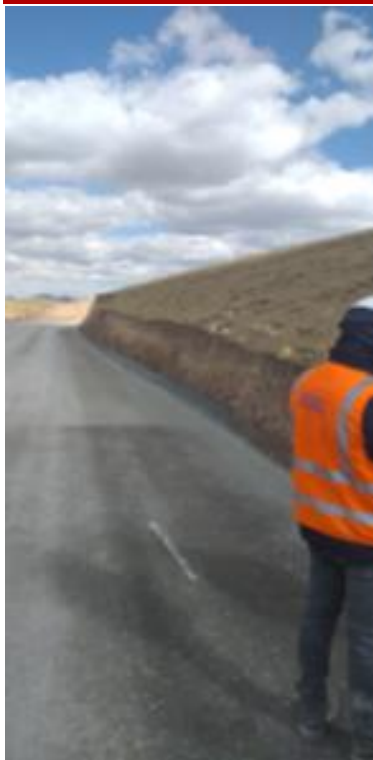
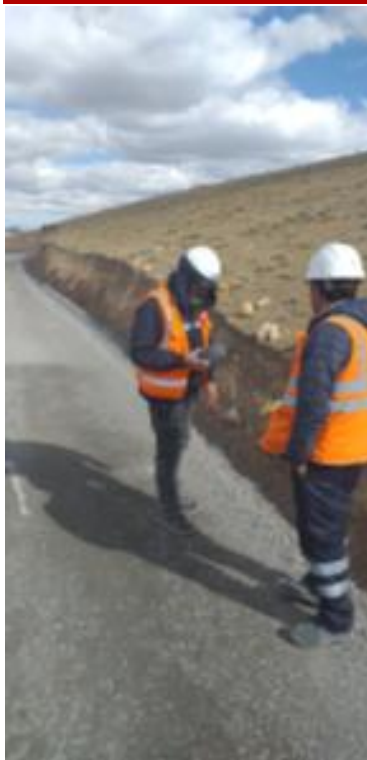
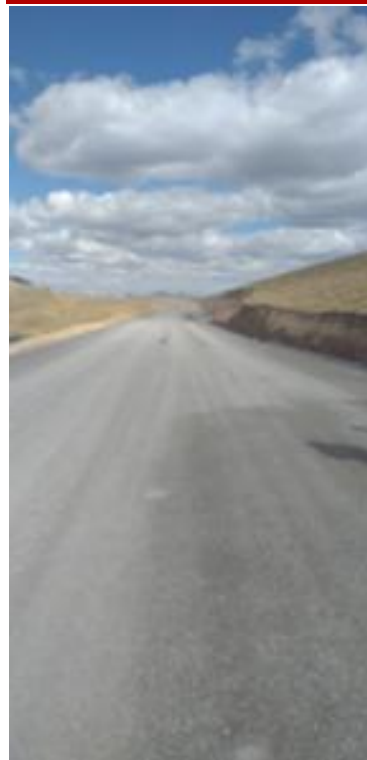
PROGRESIVAS 61+630 AL KM. 61+770

VISITA DE SEGUIMIENTO Y MONITOREO AL TRAMO 2 (OBRAS INICIALES) : VISITA A SECTOR DONDE SE REQUIERE LA EJECUCION DE SUBDRENAJE (ADICIONALES)

En las progresivas km. 61+630 al Km. 61+770 se realiza visita de seguimiento y monitoreo al final del tramo 2 ( obras iniciales) donde se realiza el acompañamiento al Ing. Agrícola de PROVIAS NACIONAL a verificar las zonas que requieren adicionales y/o mayores metrados para la buena ejecución de la obra, junto con los especialistas de hidrología y obras de drenaje, estructuras y obras de arte y Geología y geotécnica de la Supervisión. Se realiza visita a la zona donde se requiere la construcción de sub drenaje en el lado derecho de la vía, de acuerdo a calicatas realizados y se ha detectado presencia de agua donde pasará el trazo de la carretera, donde se observa que actualmente la vía se encuentra en construcción a nivel de subrasante.

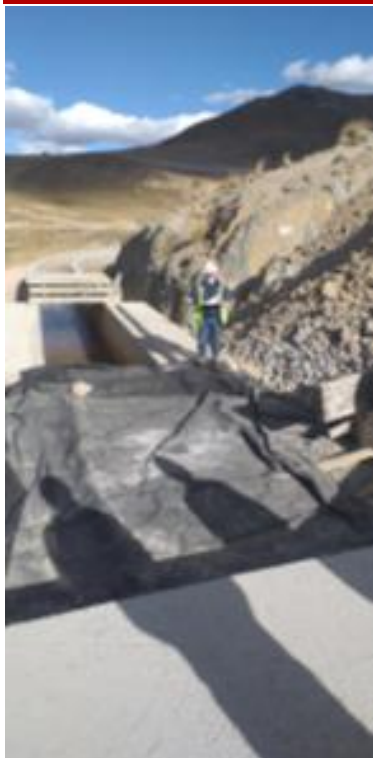
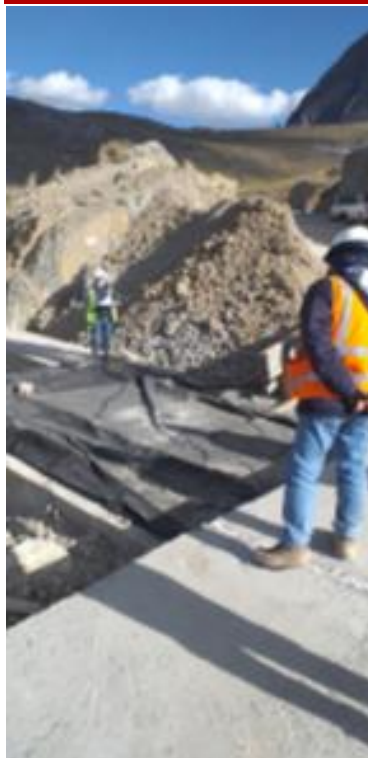
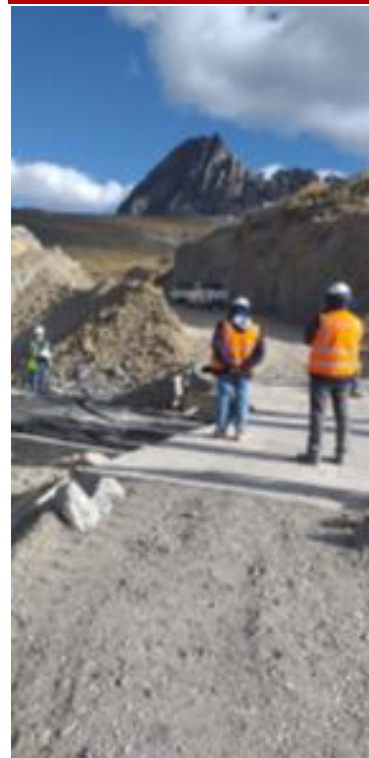
PROGRESIVA KM. 56+120

VISITA DE SEGUIMIENTO Y MONITOREO AL TRAMO 2 ( OBRAS INICIALES): VISITA A LOS ZONAS DE PASE A LOS CANALES DE SEDAPAL

En la progresiva km. 56+120 se realiza visita de seguimiento y monitoreo al final del tramo 2 ( obras iniciales) donde se realiza el acompañamiento al Ing. Agrícola de PROVIAS NACIONAL a verificar las zonas que requieren adicionales y la continuación de ejecución de obra, junto con los especialistas de hidrología y obras de drenaje, estructuras y obras de arte y Geología y geotécnica de la supervisión. Se realiza visita a la zona donde pasará el trazo de la carretera por encima de unos canales de concreto existentes de SEDAPAL de acuerdo al expediente técnico. Se han construido los dados de concreto ciclopeo y se han realizado los ensayos DPL verificando la resistencia del material donde se apoyan los dados, es necesario entregar los resultados a SEDAPAL para que la Contratista continúe las labores. Existe un informe del Geólogo de la Supervisión.

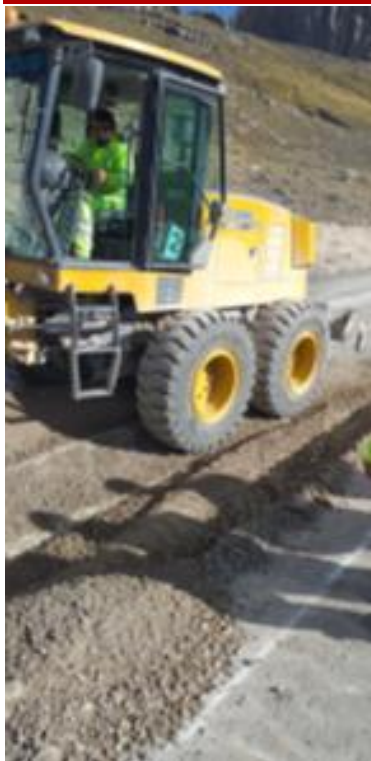
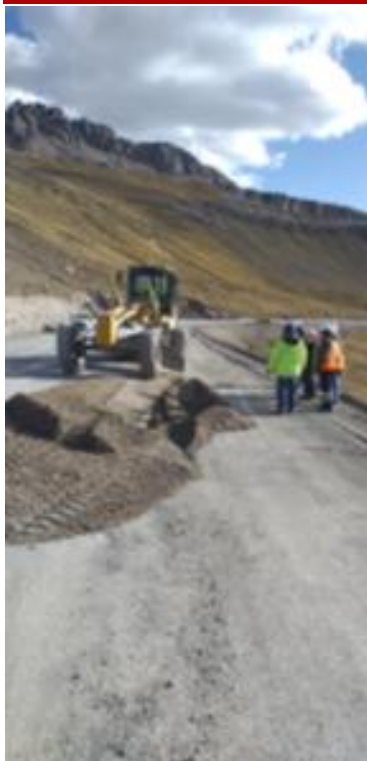
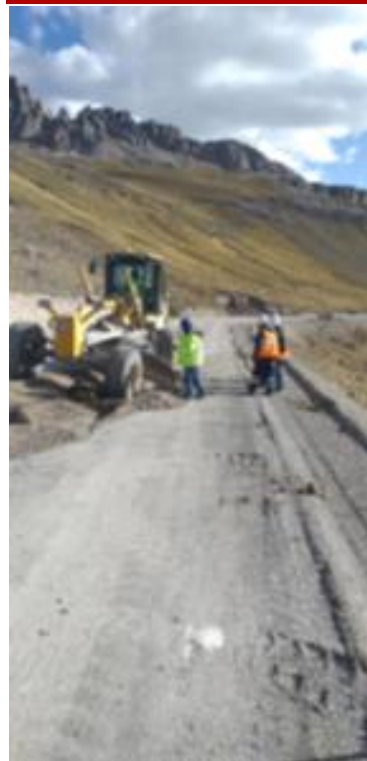
PROGRESIVA KM. 55+020 AL KM. 55+040

VISITA DE SEGUIMIENTO Y MONITOREO: CONSTRUCCION DE SUB BASE  
GRANULAR CON FALLAS ( DEFLEXIONES ALTAS)

En las progresivas Km, 55+020 al km. 54+040 se realiza la construcción de base granular, donde se utiliza una motoniveladora y una compactadora de rodillo, Trabajan: 1 capataz, 2 operador, 2 obreros y 2 vigías. En esta zona presenta altas deflexiones en el lado derecho de la vía, con alta presencia de agua dentro del cuerpo del terraplén, se esta removiendo en la zona afectada para ver la solución a este problema. Esto se realizo en presencia del especialista de hidrología de PROVIAS NACIONAL ,

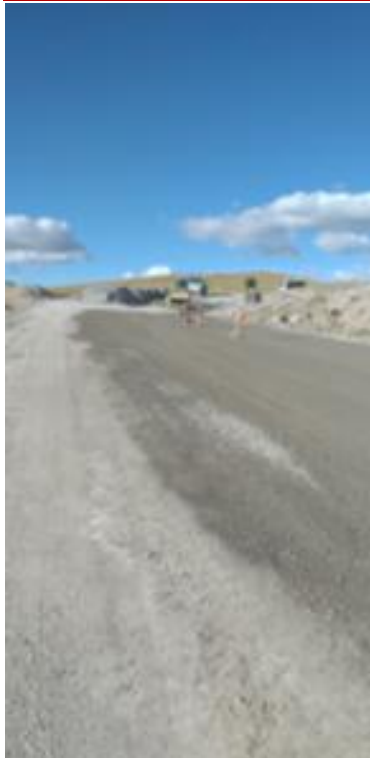
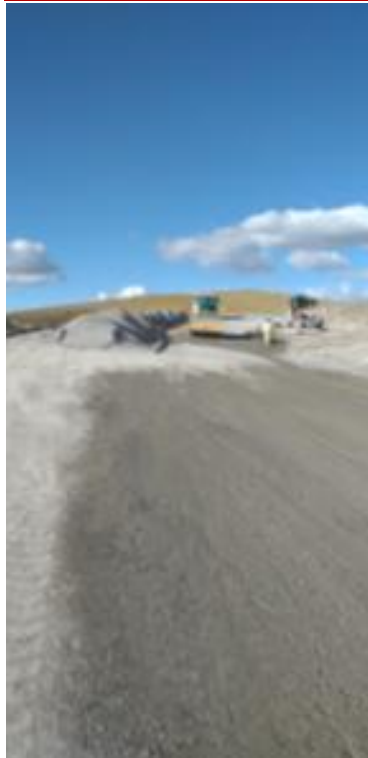
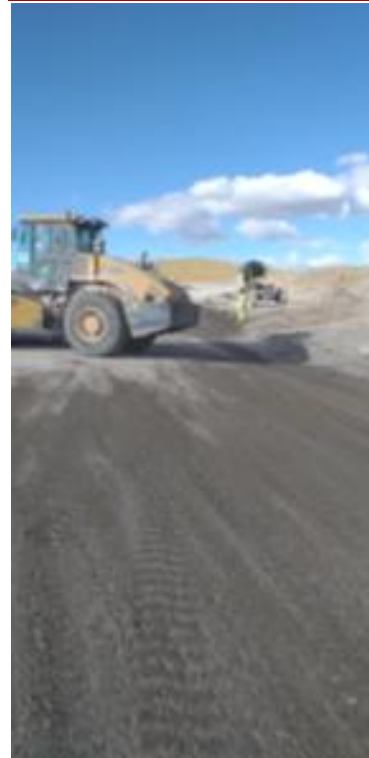
PROGRESIVA KM. 55+000 AL KM. 54+800

En las progresivas Km, 55+000 al km. 54+800 se realiza la construcción de base granular, donde se utiliza una motoniveladora y una compactadora de rodillo, Trabajan: 1 capataz, 2 operador, 2 obreros y 2 vigías.
