BITACORA ELECTRÓNICA DE OBRA

Confirma Bitacora: Si	Nro Informe: 0008	Fecha Informe: 23 - 06 - 2022	Nombre De La Obra: Corredor vial Lima-Canta-Huayllay-Dv. Cochamarca-Emp. PE 3N Obras de Rehabilitación y Mejoramiento	Personal Encargado: BORIS WALTER AYLLÓN CARCELÉN		
Foto Bitacora:	Foto Bitacora 2:	Foto Bitacora 3:	Foto Bitacora 4:	Foto Bitacora 5:	Foto Bitacora 6:	
Ver imagen completa	Ver imagen completa	Ver imagen completa	Ver imagen completa	Ver imagen completa	Ver imagen completa

VISITA DE SEGUIMIENTO Y MONITOREO AL TRAMO 2 (OBRAS INICIALES) DESDE LA PROGRESIVA KM.0+000 (POBLADO DE CANTA)HASTA LA PROGRESIVA KM. 1+500

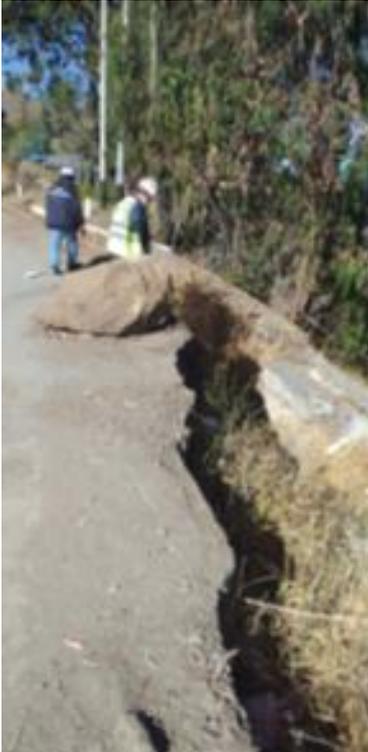
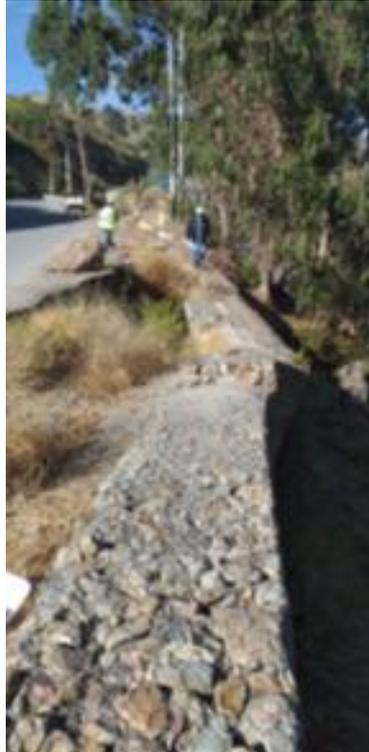
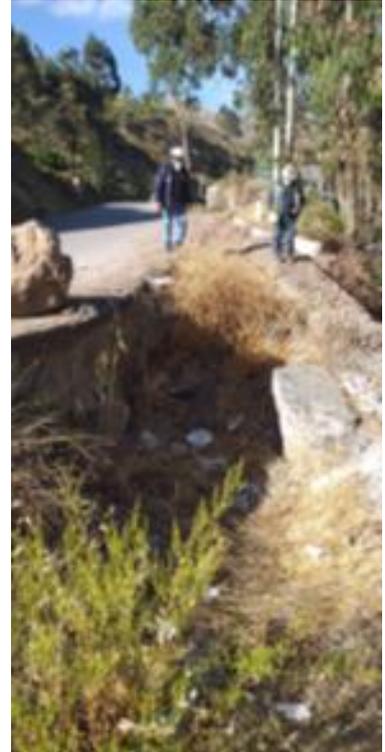
PROGRESIVA KM. 0+880 AL KM. 0+888

Crítico

VISITA DE SEGUIMIENTO Y MONITOREO AL TRAMO 2 (OBRAS INICIALES) :
FALLA DE MURO DE GAVIONES Y ASENTAMIENTOS DE LA PLATAFORMA VIAL**CDescripcion**

En las progresivas Km. 0+880 al Km. 0+888 se realiza visita de seguimiento y monitoreo y el acompañamiento al especialista de hidrología de PROVIAS NACIONAL Ing, Eugenio Osorio y el especialista de hidrología de la Supervisión Int. Andres Galán, para verificar la falla del muro de gaviones, se ha producido un desplazamiento y agrietamiento del pavimento de asfalto existente. Se evidencio la falta de mantenimiento a las cunetas triangulares en todo el sector.

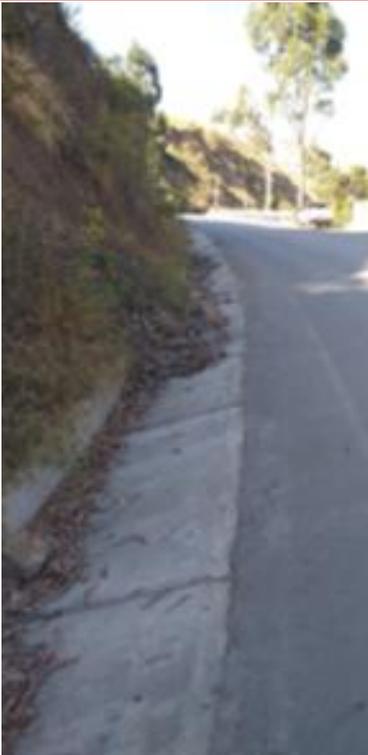
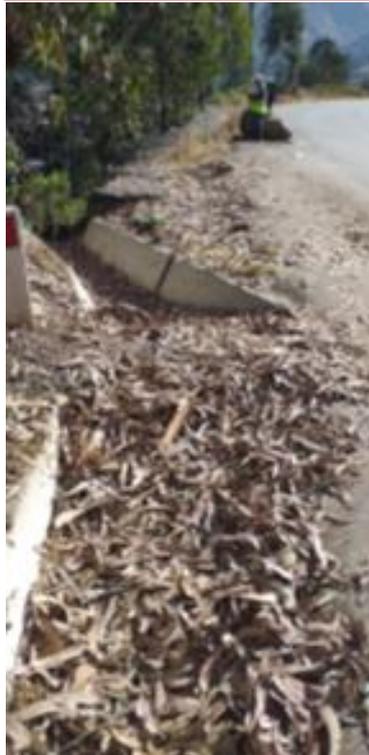
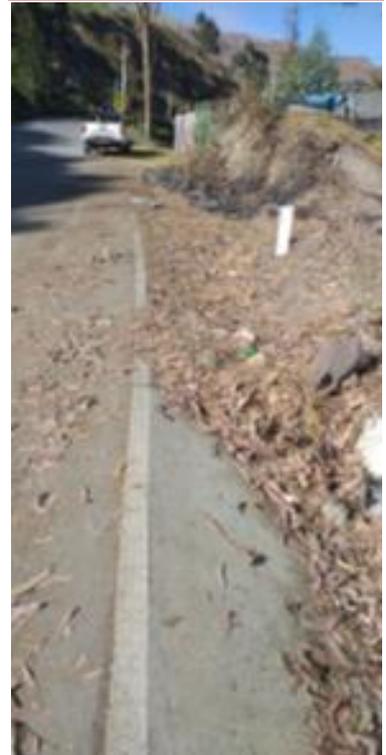
PROGRESIVA KM. 0+888 AL KM. 1+000

VISITA DE SEGUIMIENTO Y MONITOREO AL TRAMO 2 (OBRAS INICIALES) : ZONA DE CAIDA DE PIEDRAS Y DERRUMBES

En las progresivas Km. 0+888 al Km. 1+000 se realiza visita de seguimiento y monitoreo y el acompañamiento al especialista de hidrología de PROVIAS NACIONAL Ing, Eugenio Osorio y el especialista de hidrología de la Supervisión Int. Andres Galán, para verificar la zona donde ocurren derrumbes y caídas de roca. Se evidencio la falta de remoción de derrumbes y la falta del mantenimiento a las cunetas triangulares construidas en todo el sector. Se recomienda a la Contratista realizar la limpieza y remoción de las rocas caídas en la calzada y en las cunetas existentes, para proteger el pavimento asfáltico existente.

Se recomienda a la contratista realizar las limpieza y remoción de derrumbes y limpieza de cunetas existentes desde canta hasta el Km. 20+000 , porque se nota el completo abandono en esta zona, que podría ocasionar la destrucción del asfaltado existente..

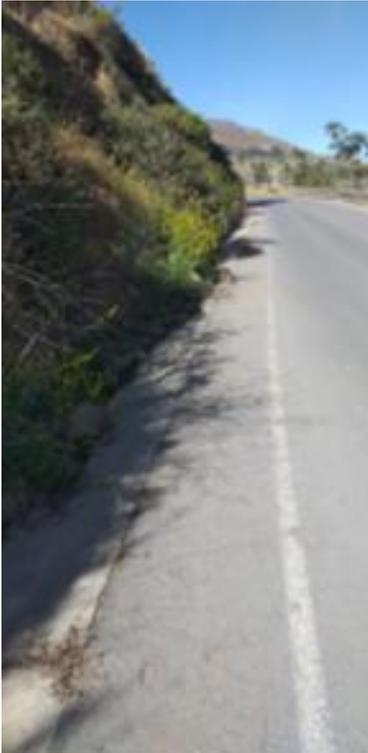
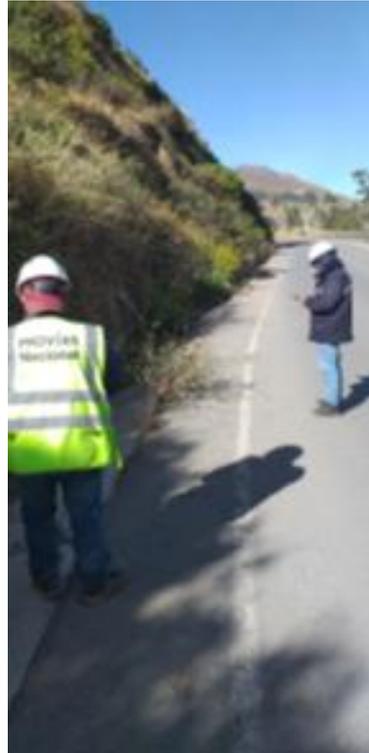
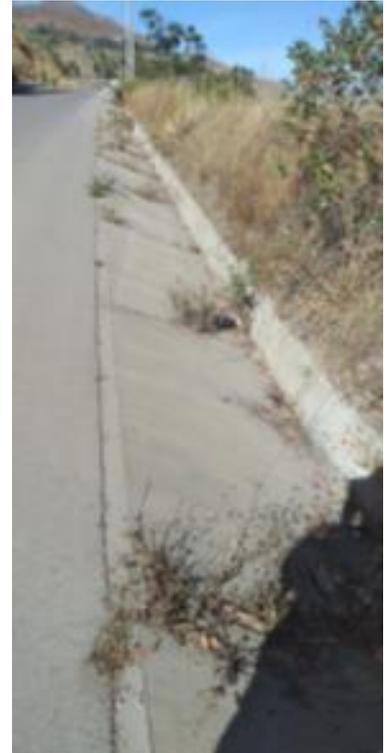
PROGRESIVA KM. 1+080 AL KM. 1+130 VISITA DE SEGUIMIENTO Y MONITOREO AL TRAMO 2 (OBRAS INICIALES) : ZONA DE CAIDA DE PIEDRAS Y DERRUMBES

En las progresivas Km. 1+080 al Km. 1+130 se realiza visita de seguimiento y monitoreo y el acompañamiento al especialista de hidrología de PROVIAS NACIONAL Ing, Eugenio Osorio y el especialista de hidrología de la Supervisión Int. Andres Galán, para verificar otra zona donde ocurren derrumbes y caídas de roca. Se evidencio la falta de remoción de derrumbes y la falta del mantenimiento a las cunetas triangulares construidas en todo el sector. Se recomienda a la Contratista realizar la limpieza y remoción de las rocas caídas en la calzada y en las cunetas existentes, para proteger el pavimento asfáltico existente.

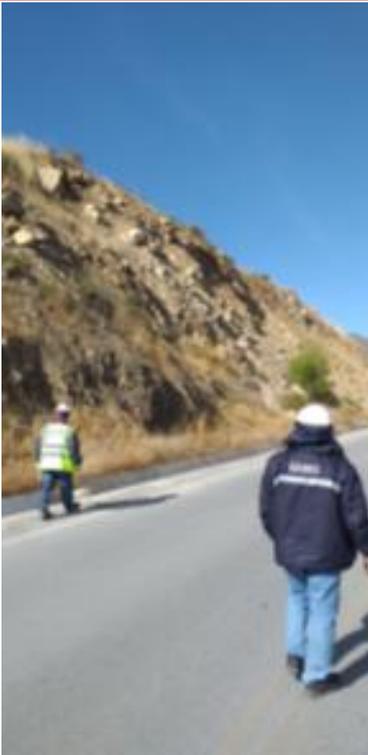
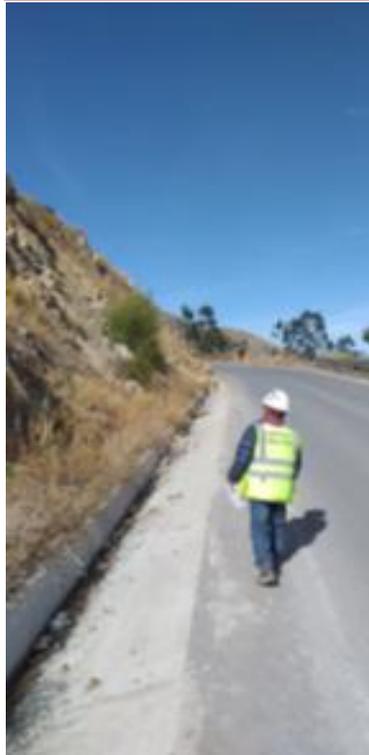
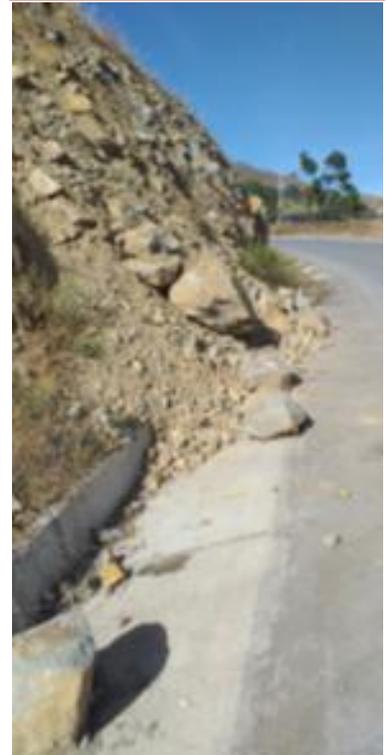
PROGRESIVA KM. 1+330 AL KM. 1+400

VISITA DE SEGUIMIENTO Y MONITOREO AL TRAMO 2 (OBRAS INICIALES) : ZONA DE CAIDA DE PIEDRAS Y DERRUMBES

En las progresivas Km. 1+330 al Km. 1+400 se realiza visita de seguimiento y monitoreo y el acompañamiento al especialista de hidrología de PROVIAS NACIONAL Ing, Eugenio Osorio y el especialista de hidrología de la Supervisión Int. Andres Galán, para verificar otra zona donde ocurren derrumbes y caídas de roca. Se evidencio la falta de remoción de derrumbes y la falta del mantenimiento a las cunetas triangulares construidas en todo el sector. Se recomienda a la Contratista realizar la limpieza y remoción de las rocas caídas en la calzada y en las cunetas existentes, para proteger el pavimento asfáltico existente.

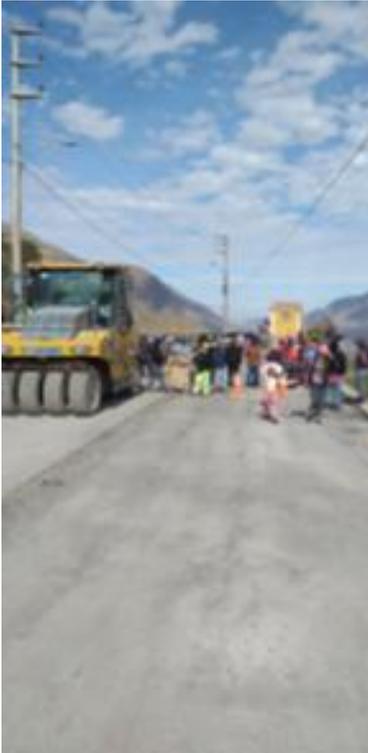
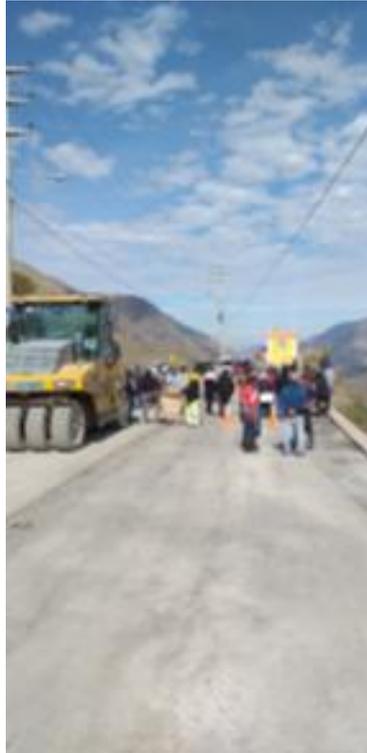
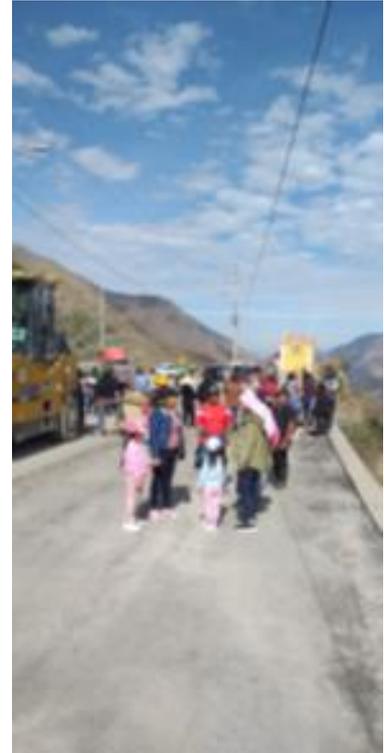
ENTRADA AL POBLADO DE CANTA
VISITA DE SEGUIMIENTO Y MONITOREO EN EL TRAMO 1 (CONSERVACION) :
PREPARACION DEL TERRENO PARA EL ASFALTADO

En la emtrada del poblado de Canta se realiza visita de seguimiento y monitoreo en el tramo 1 (conservación, donde se verifica la preparación del terreno para el asfaltado de los carriles derecho de la vía Lima-Canta, esta actividad se realiza como parte del compromiso asumido con la Comunidad de Canta. Se verifica la utilización de equipo de pavimentación, una compactadora de ruedas lisas, y equipos menores para pavimentación y personal técnico y obrero en el sector. Se espera la llegada de los volquetes con asfalto para su colocación. Tambien se verifica a los pobladores trancando la carretera que viene desde Lima hacia Canta.

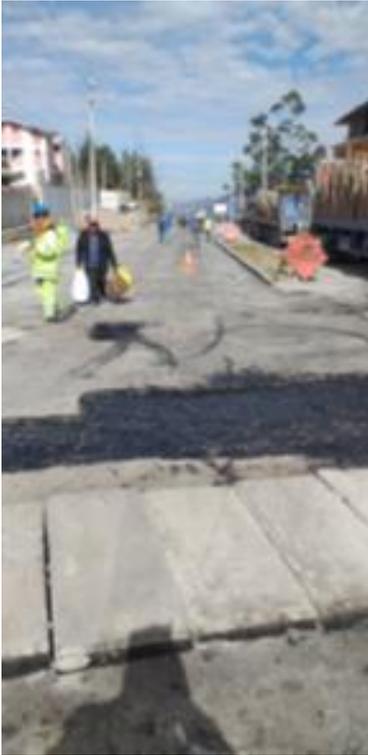
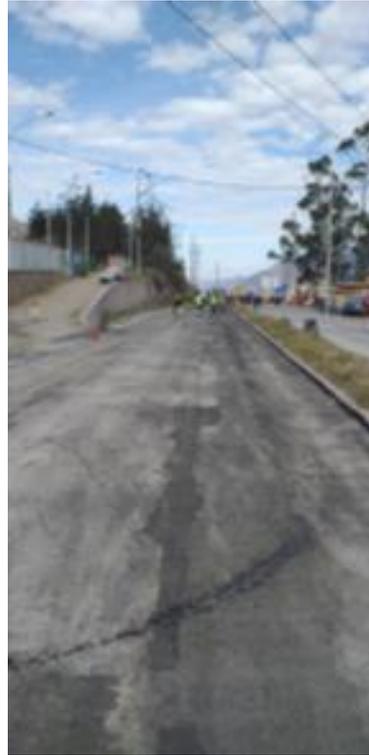
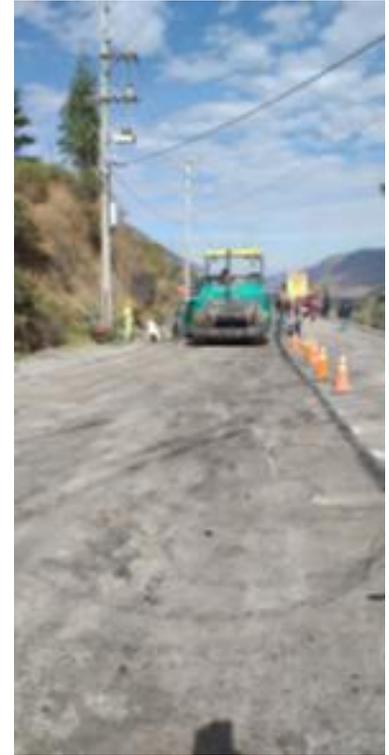
ENTRADA AL POBLADO DE CANTA
VISITA DE SEGUIMIENTO Y MONITOREO EN EL TRAMO 1 (CONSERVACION) :
PREPARACION DEL TERRENO PARA EL ASFALTADO

En la entrada del poblado de Canta se realiza visita de seguimiento y monitoreo en el tramo 1 (conservación, donde se verifica la preparación del terreno para el asfaltado de los carriles derecho de la vía Lima-Canta, esta actividad se realiza como parte del compromiso asumido con la Comunidad de Canta. Se verifica la utilización de equipo de pavimentación, una compactadora de ruedas lisas, y equipos menores para pavimentación y personal técnico y obrero en el sector. Se espera la llegada de los volquetes con asfalto para su colocación.

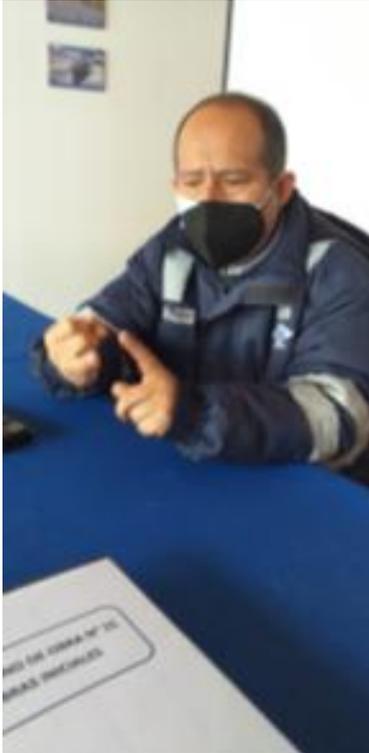
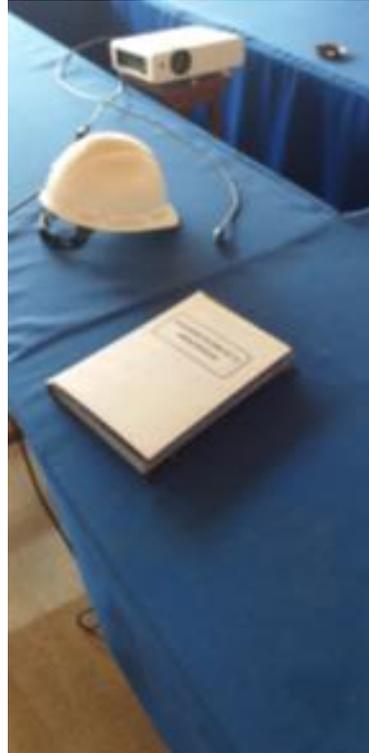
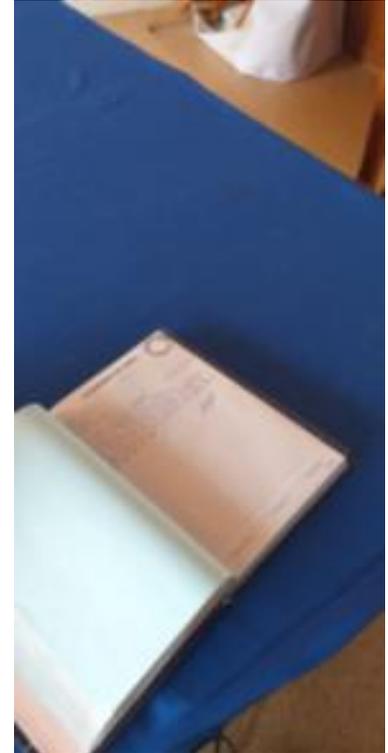
POBLADO DE CANTA PROGRESIVA KM. 0+150
VISTA DE SEGUIMIENTO Y MONITOREO A LAS OFICINAS DE LA CONTRATISTA:
REUNION CON INGENIERO RESIDENTE Y EN BUSCA DEL CUADERNO DE OBRA

En la progresiva Km, 0+150 se realiza visita de seguimiento y monitoreo a las oficinas de la Contratista, donde el día de hoy se realiza reunión con el Ing. residente de las obras iniciales , donde se accesa al cuaderno de obra,

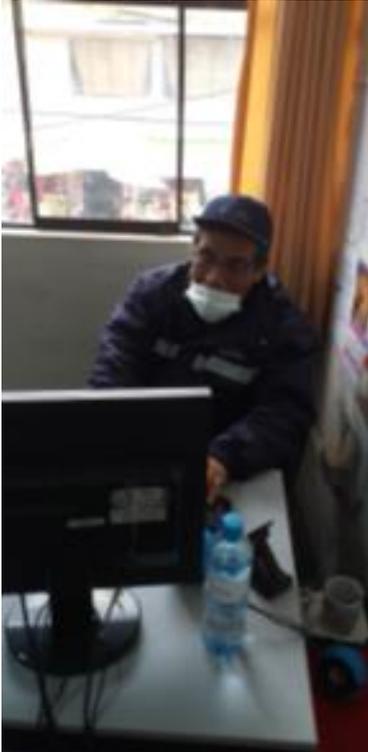
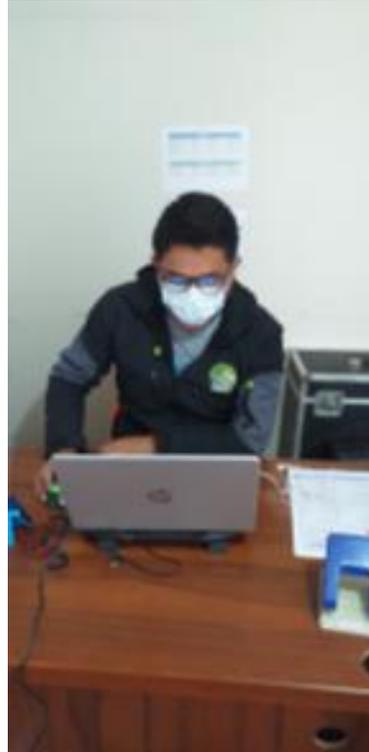
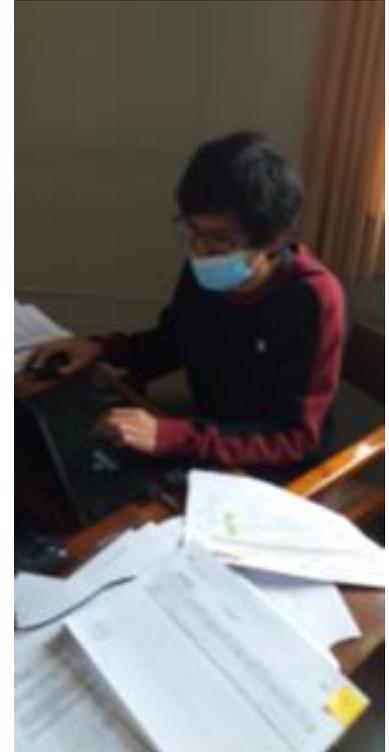
POBLADO DE CANTA
VISITA DE SEGUIMIENTO Y MONITOREO A LAS OFICINAS DE LA SUPERVISION:
VERIFICACION DE RECURSOS

En el poblado de canta , por la vía principal se ubica la oficina de la Supervisión donde se verifica la presencia del personal especialista, técnico y administrativo trabajando en oficina. Hoy se esta realizando una visita hasta Huallay con la Administradora de contrato de PROVIAS NACIONAL : ING. GLADYS SANTIAGO.
