## BITACORA ELECTRÓNICA DE OBRA

### REGISTRO DE LA BITACORA Y FOTO DEL CUADERNO DE OBRA

| Confirma Bitacora: | Nro Informe: | Fecha Informe: | Nombre De La Obra: | Personal Encargado: | | |
|---|---|---|---|---|---|--|
| Si | 0008 | 23 - 06 - 2022 | Corredor vial Lima-Canta-Huayllay-Dv. Cochamarca-Emp. PE 3N Obras de Rehabilitación y Mejoramiento | BORIS WALTER AYLLÓN CARCELÉN | | |

VISITA DE SEGUIMIENTO Y MONITOREO AL TRAMO 2 ( OBRAS INICIALES) DESDE LA PROGRESIVA KM.0+000 ( POBLADO DE CANTA )HASTA LA PROGRESIVA KM. 1+500

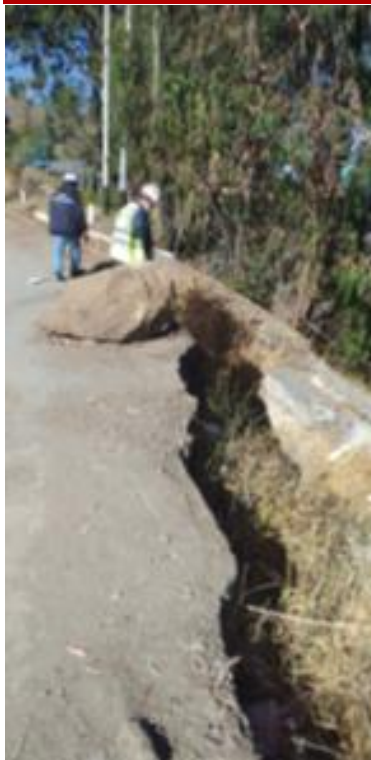
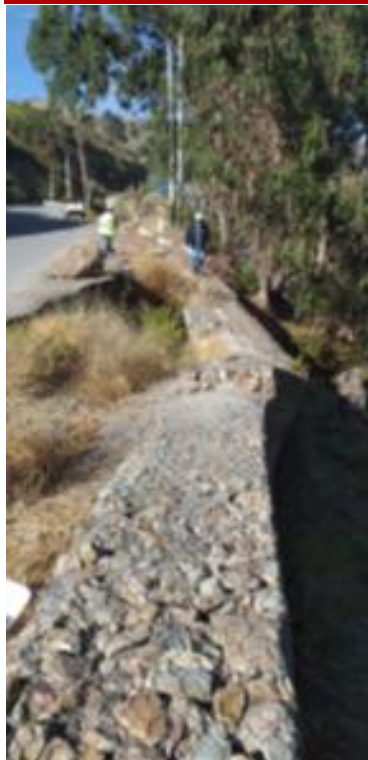
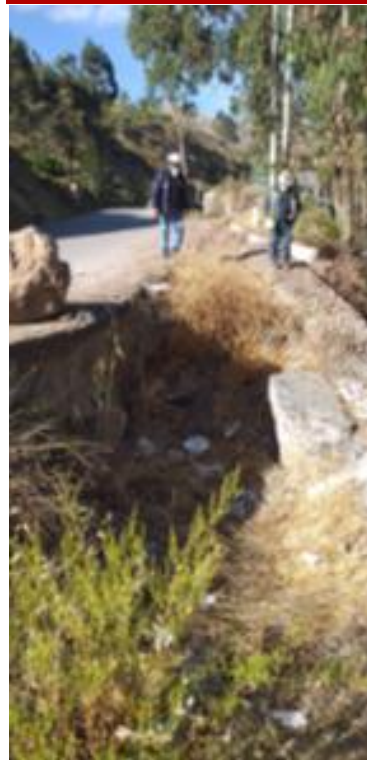
PROGRESIVA KM. 0+880 AL KM. 0+888

VISITA DE SEGUIMIENTO Y MONITOREO AL TRAMO 2 ( OBRAS INICIALES) :  
FALLA DE MURO DE GAVIONES Y ASENTAMIENTOS DE LA PLATAFORMA VIAL**CDescripcion :**

En las progresivas Km. 0+880 al Km. 0+888 se realiza visita de seguimiento y monitoreo y el acompañamiento al especialista de hidrología de PROVIAS NACIONAL Ing, Eugenio Osorio y el especialista de hidrología de la Supervisión Int. Andres Galán, para verificar la falla del muro de gaviones, se ha producido un desplazamiento y agrietamiento del pavimento de asfalto existente. Se evidencio la falta de mantenimiento a las cunetas triangulares en todo el sector.

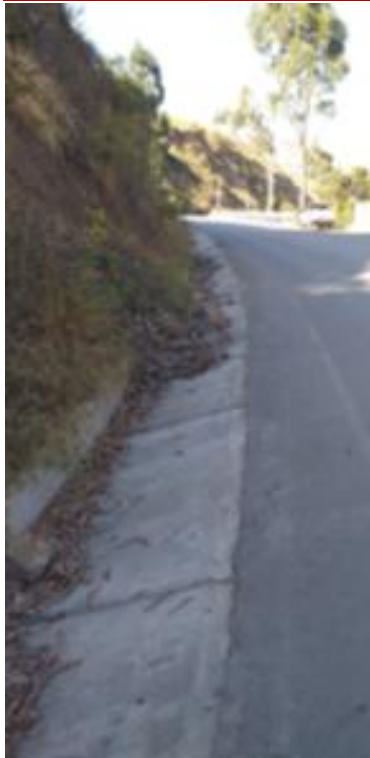
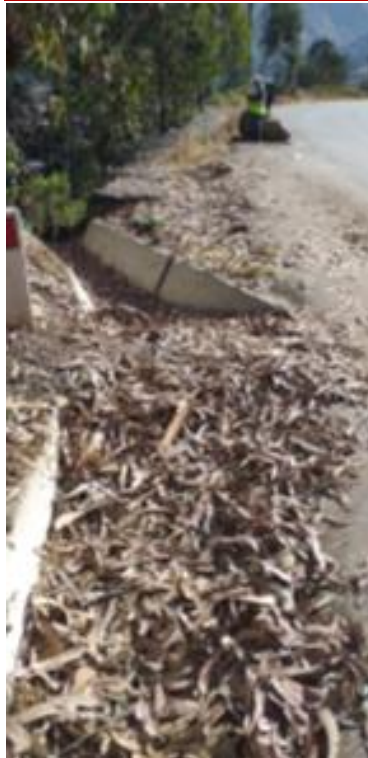
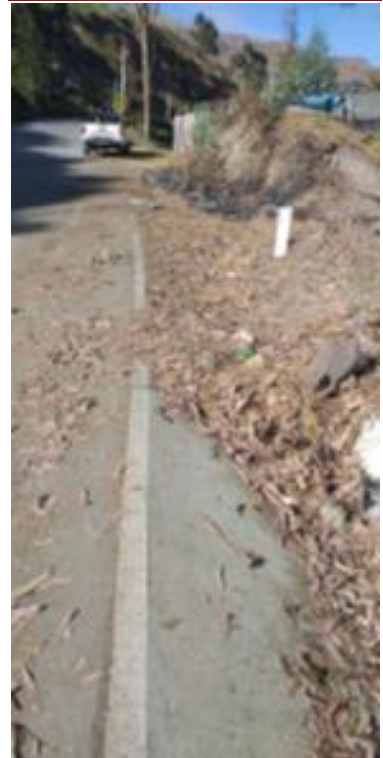
PROGRESIVA KM. 0+888 AL KM. 1+000

VISITA DE SEGUIMIENTO Y MONITOREO AL TRAMO 2 ( OBRAS INICIALES) : ZONA DE CAIDA DE PIEDRAS Y DERRUMBES

En las progresivas Km. 0+888 al Km. 1+000 se realiza visita de seguimiento y monitoreo y el acompañamiento al especialista de hidrología de PROVIAS NACIONAL Ing, Eugenio Osorio y el especialista de hidrología de la Supervisión Int. Andres Galán, para verificar la zona donde ocurren derrumbes y caídas de roca. Se evidencio la falta de remoción de derrumbes y la falta del mantenimiento a las cunetas triangulares construidas en todo el sector. Se recomienda a la Contratista realizar la limpieza y remoción de las rocas caídas en la calzada y en las cunetas existentes, para proteger el pavimento asfáltico existente.

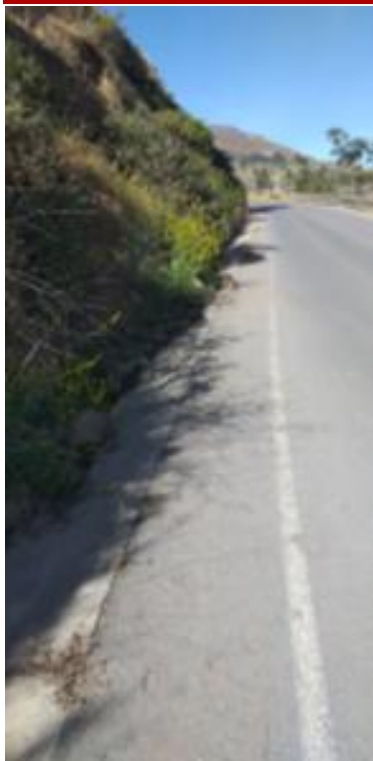
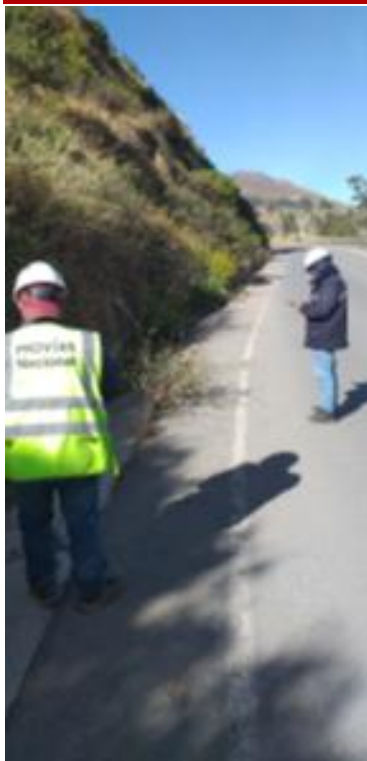
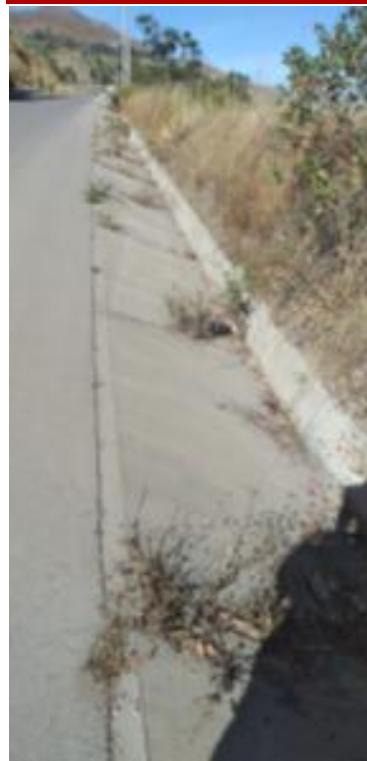
PROGRESIVA KM. 1+080 AL KM. 1+130 VISITA DE SEGUIMIENTO Y MONITOREO AL TRAMO 2 ( OBRAS INICIALES) : ZONA DE CAIDA DE PIEDRAS Y DERRUMBES

En las progresivas Km. 1+080 al Km. 1+130 se realiza visita de seguimiento y monitoreo y el acompañamiento al especialista de hidrología de PROVIAS NACIONAL Ing, Eugenio Osorio y el especialista de hidrología de la Supervisión Int. Andres Galán, para verificar otra zona donde ocurren derrumbes y caídas de roca. Se evidencio la falta de remoción de derrumbes y la falta del mantenimiento a las cunetas triangulares construidas en todo el sector. Se recomienda a la Contratista realizar la limpieza y remoción de las rocas caídas en la calzada y en las cunetas existentes, para proteger el pavimento asfáltico existente.

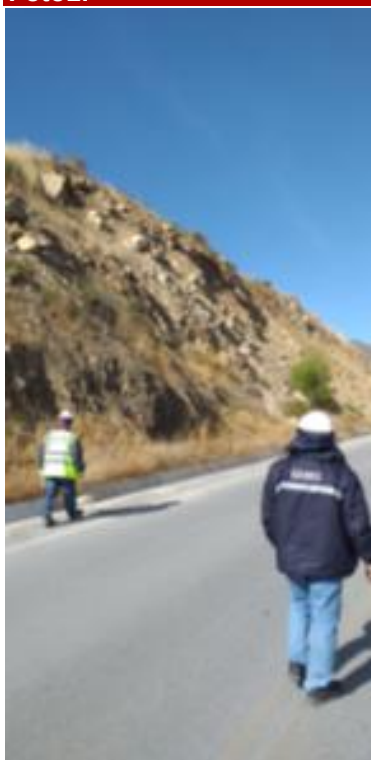
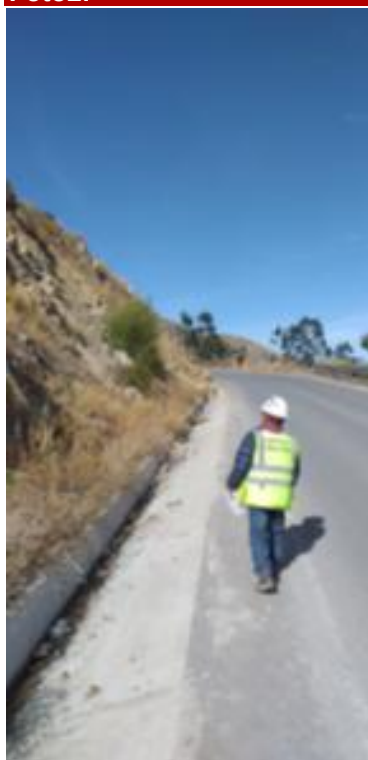
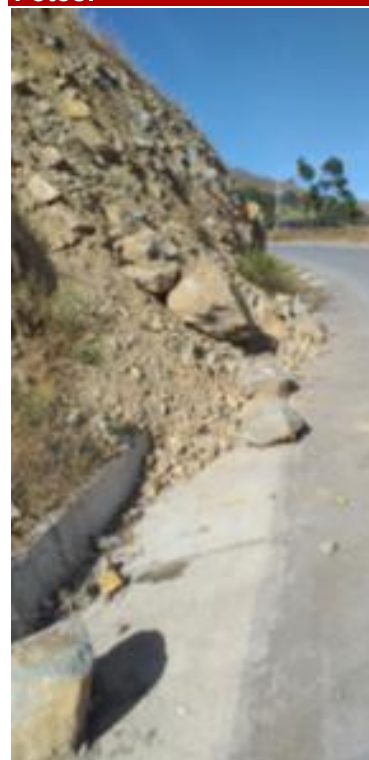
PROGRESIVA KM. 1+330 AL KM. 1+400

VISITA DE SEGUIMIENTO Y MONITOREO AL TRAMO 2 ( OBRAS INICIALES) : ZONA DE CAIDA DE PIEDRAS Y DERRUMBES

En las progresivas Km. 1+330 al Km. 1+400 se realiza visita de seguimiento y monitoreo y el acompañamiento al especialista de hidrología de PROVIAS NACIONAL Ing, Eugenio Osorio y el especialista de hidrología de la Supervisión Int. Andres Galán, para verificar otra zona donde ocurren derrumbes y caídas de roca. Se evidencio la falta de remoción de derrumbes y la falta del mantenimiento a las cunetas triangulares construidas en todo el sector. Se recomienda a la Contratista realizar la limpieza y remoción de las rocas caídas en la calzada y en las cunetas existentes, para proteger el pavimento asfáltico existente.

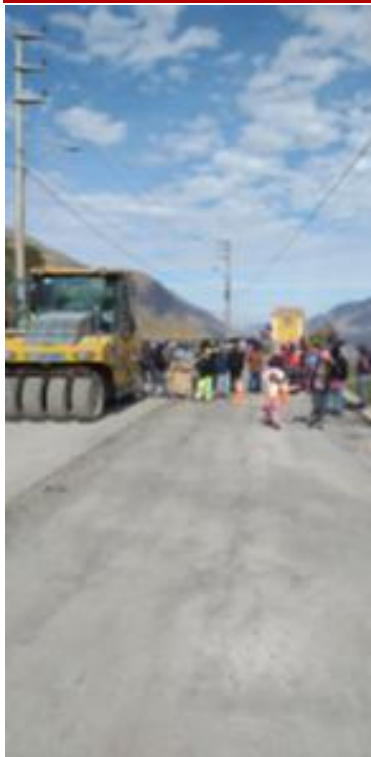
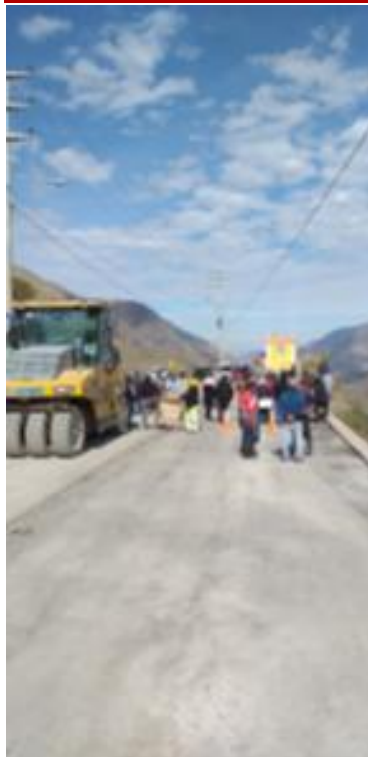
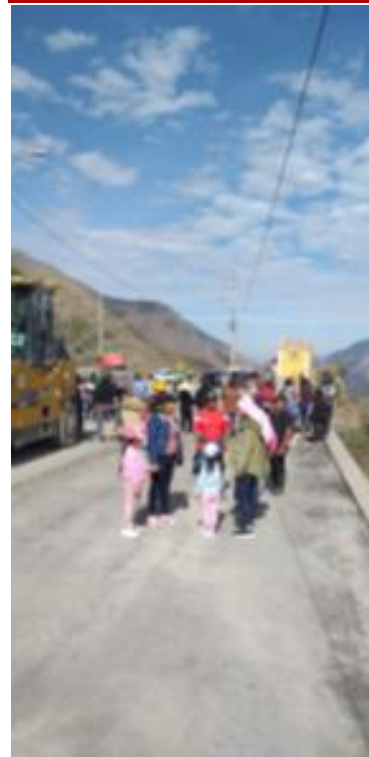
ENTRADA AL POBLADO DE CANTA

VISITA DE SEGUIMIENTO Y MONITOREO EN EL TRAMO 1 ( CONSERVACION) :  
PREPARACION DEL TERRENO PARA EL ASFALTADO**CDescripcion :**

En la entrada del poblado de Canta se realiza visita de seguimiento y monitoreo en el tramo 1 ( conservación, donde se verifica la preparación del terreno para el asfaltado de los carriles derecho de la vía Lima-Canta, esta actividad se realiza como parte del compromiso asumido con la Comunidad de Canta. Se verifica la utilización de equipo de pavimentación, una compactadora de ruedas lisas, y equipos menores para pavimentación y personal técnico y obrero en el sector. Se espera la llegada de los volquetes con asfalto para su colocación. También se verifica a los pobladores trancando la carretera que viene desde Lima hacia Canta.

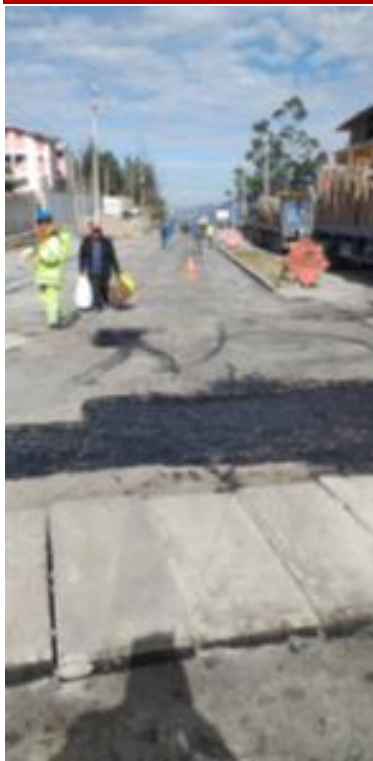
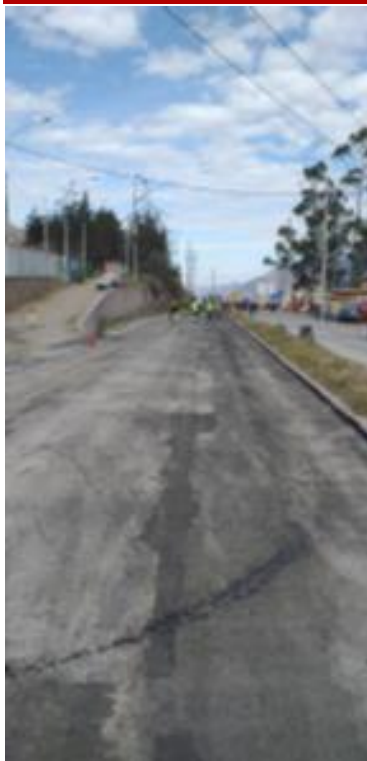
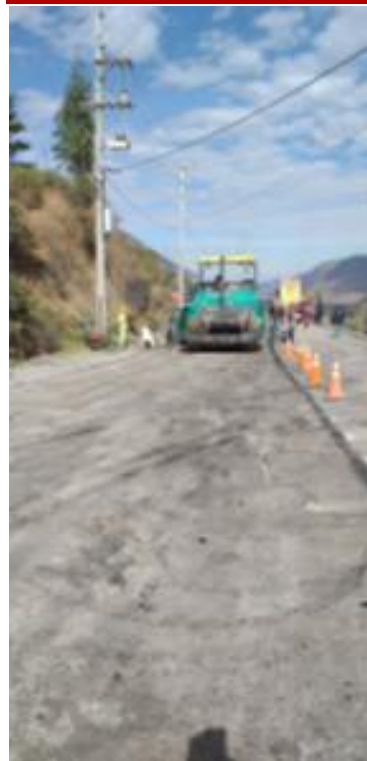
ENTRADA AL POBLADO DE CANTA  
VISITA DE SEGUIMIENTO Y MONITOREO EN EL TRAMO 1 ( CONSERVACION) :  
PREPARACION DEL TERRENO PARA EL ASFALTADO

En la entrada del poblado de Canta se realiza visita de seguimiento y monitoreo en el tramo 1 ( conservación, donde se verifica la preparación del terreno para el asfaltado de los carriles derecho de la vía Lima-Canta, esta actividad se realiza como parte del compromiso asumido con la Comunidad de Canta. Se verifica la utilización de equipo de pavimentación, una compactadora de ruedas lisas, y equipos menores para pavimentación y personal técnico y obrero en el sector. Se espera la llegada de los volquetes con asfalto para su colocación.

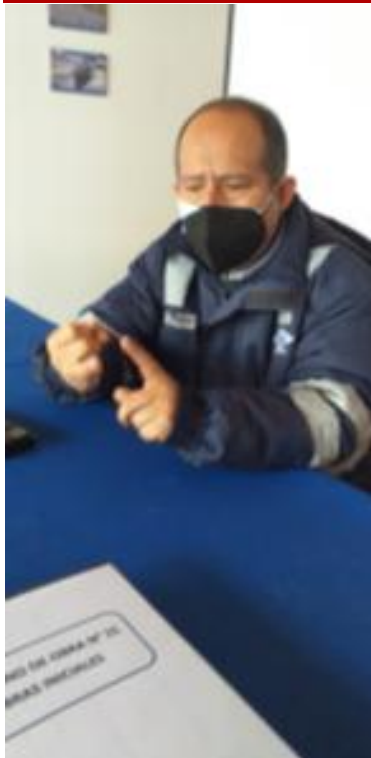
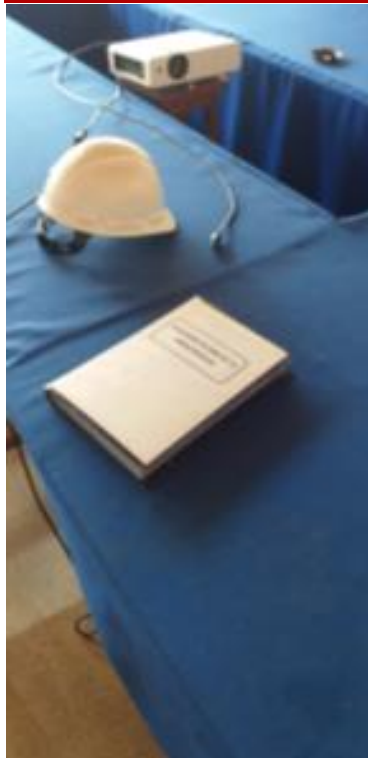
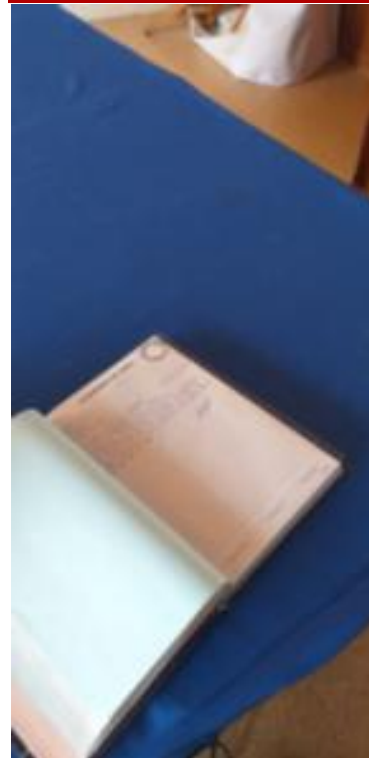
POBLADO DE CANTA PROGRESIVA KM. 0+150  
VISTA DE SEGUIMIENTO Y MONITOREO A LAS OFICINAS DE LA CONTRATISTA:  
REUNION CON INGENIERO RESIDENTE Y EN BUSCA DEL CUADERNO DE OBRA

En la progresiva Km, 0+150 se realiza visita de seguimiento y monitoreo a las oficinas de la Contratista, donde el día de hoy se realiza reunión con el Ing. residente de las obras iniciales , donde se accesa al cuaderno de obra,

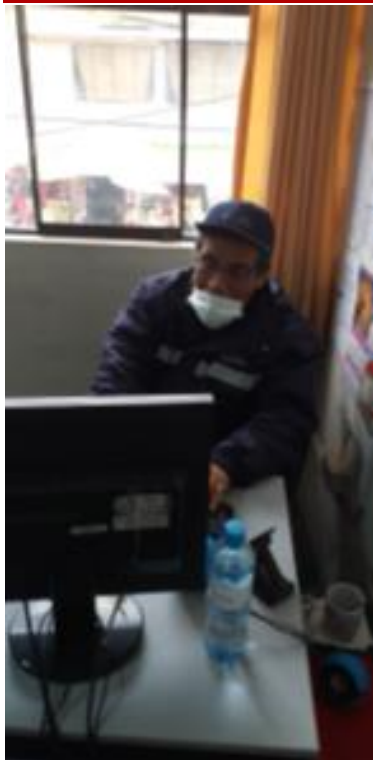
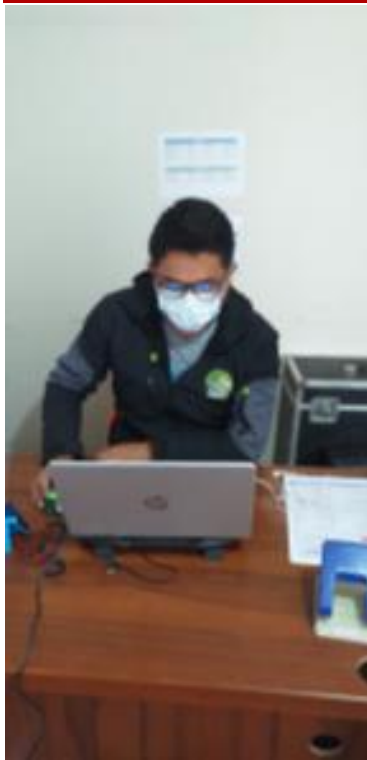
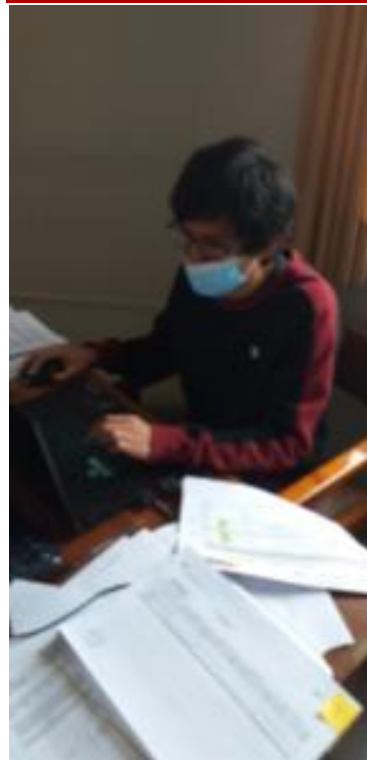
POBLADO DE CANTA  
VISITA DE SEGUIMIENTO Y MONITOREO A LAS OFICINAS DE LA SUPERVISION:  
VERIFICACION DE RECURSOS

En el poblado de canta , por la vía principal se ubica la oficina de la Supervisión donde se verifica la presencia del personal especialista, técnico y administrativo trabajando en oficina. Hoy se esta realizando una visita hasta Huallay con la Administradora de contrato de PROVIAS NACIONAL : ING. GLADYS SANTIAGO.
