BITACORA ELECTRÓNICA DE OBRA

Confirma Bitacora:	Nro Informe:	Fecha Informe:	Nombre De La Obra:	Personal Encargado:
Si	N ^o 118-PVN - MJQ Y - 2022	23 - 06 - 2022	MEJORAMIENTO DE LA CARRETERA HUANUCO-CONOCOCHA, SECTOR: HUANUCO-LA UNION-HUALLANCA, RUTA PE-3N, HUANUCO - LA UNION - HUALLANCA, TR 3	MICHAEL JESUS QUISPE YAURI.

OBRA: MEJORAMIENTO, CONSERVACIÓN POR NIVELES DE SERVICIO Y OPERACIÓN DEL CORREDOR VIAL: HUÁNUCO – LA UNIÓN – HUALLANCA – DV. ANTAMINA/ EMP. PE-3N (TINGO CHICO) – NUEVAS FLORES – LLATA – ANTAMINA, TRAMO III.

(TINGO CHICO - LA UNIÓN - HUALLANCA) TRAMO III DEL KM 102+819 AL KM 150+421
LONG: 47.602 KM

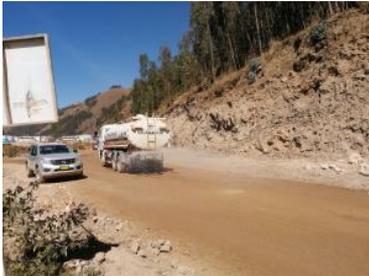
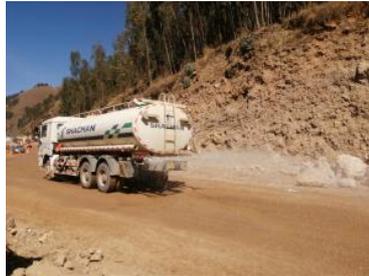
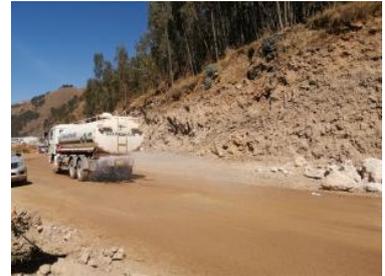
PROGRESIVA: KM 125+652

RIEGO DE VIA:

CAMIÓN CISTERNA DE AGUA NO POTABLE

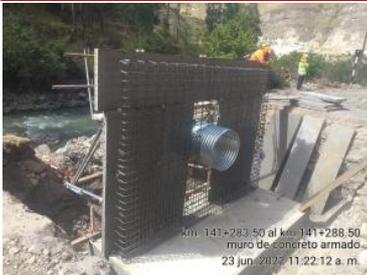
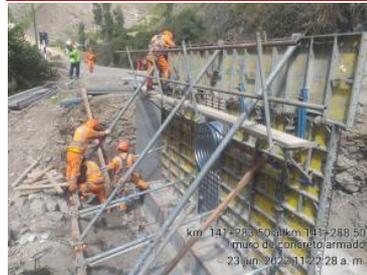
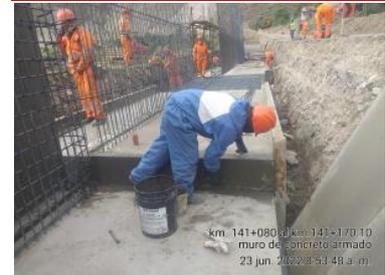
PROGRESIVA: KM 141+283

CONSTRUCCIÓN MURO DE CONTENCIÓN

EXCAVACIÓN Y ELIMINACIÓN DEL TERRENO NATURAL

ENCOFRADO DEL MURO CON PANELES FENÓLICOS METALICOS

COLOCACIÓN DE CONCRETO PARA SOLADO DE F'C = 100 KG/CM2

COLOCACIÓN DE CONCRETO PARA ZAPATA DE F'C = 210 KG/CM2

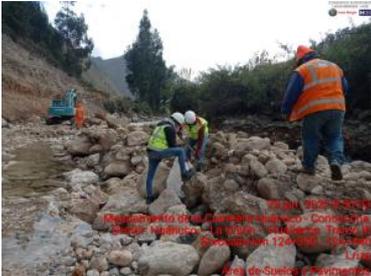
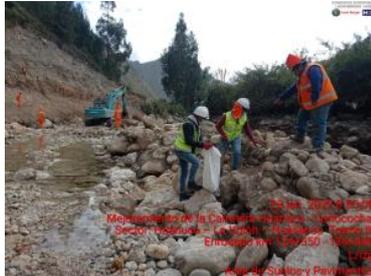
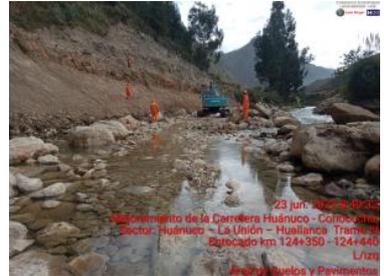
PROGRESIVA: KM 124+350

ENROCADO

ENROCADOS EN DEFENSAS RIBEREÑAS

DEFENSA RIBEREÑA GAVIONES

CONSTRUCCIÓN DE LA DEFENSA RIBEREÑA CON PIEDRAS DE RIO
