BITACORA ELECTRÓNICA DE OBRA

Confirma Bitacora:	Nro Informe:	Fecha Informe:	Nombre De La Obra:	Personal Encargado:
Si	0009	24 - 06 - 2022	Corredor vial Lima-Canta-Huayllay-Dv. Cochamarca-Emp. PE 3N Obras de Rehabilitación y Mejoramiento	BORIS WALTER AYLLÓN CARCELÉN

VISITA DE SEGUIMIENTO Y MONITOREO AL TRAMO 2 (OBRAS INICIALES) DESDE LA PROGRESIVA KM.0+000 (POBLADO DE CANTA)

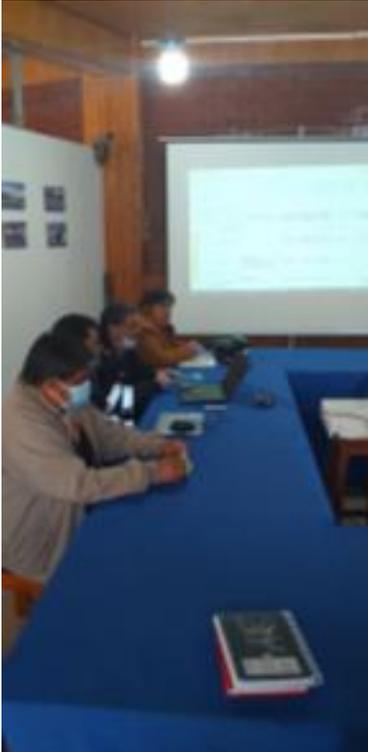
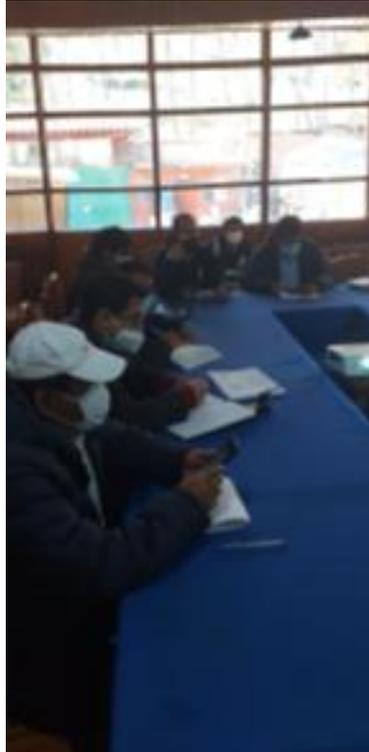
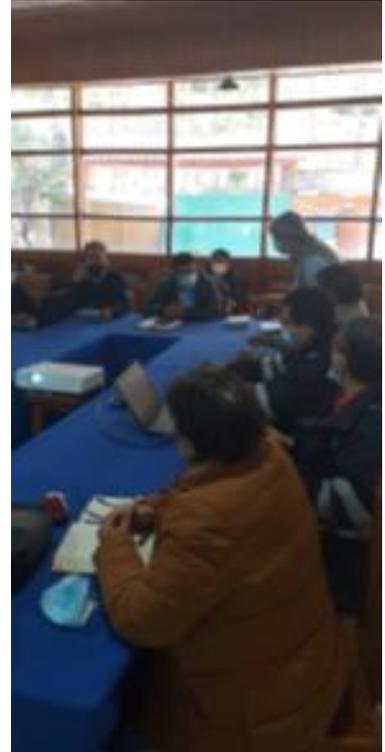
POBLADO DE CANTA PROGRESIVA 0+150
VISITA DE SEGUIMIENTO Y MONITOREO A LAS OFICINAS DEL CONTRATISTA:
REUNION DE TRABAJO

En la progresiva Km. 0+150 en el poblado de Canta, se realiza reunión de trabajo con la supervisión, contratista y la Administradora de Contratos de PROVIAS NACIONAL en la sala de reuniones de la Contratista, con la finalidad de plantear las diferentes observaciones, trámites a realizar de adicionales y mayores metrados.

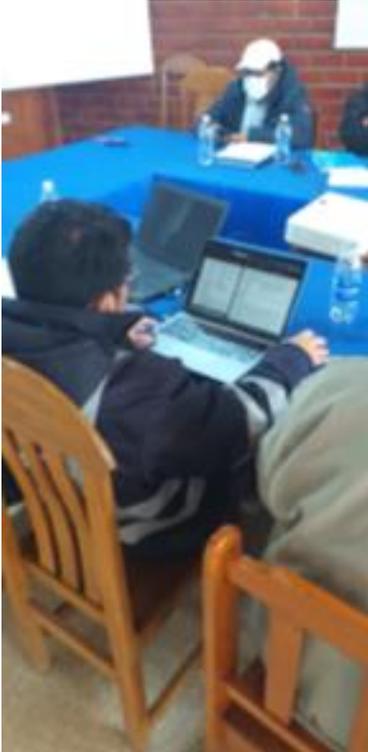
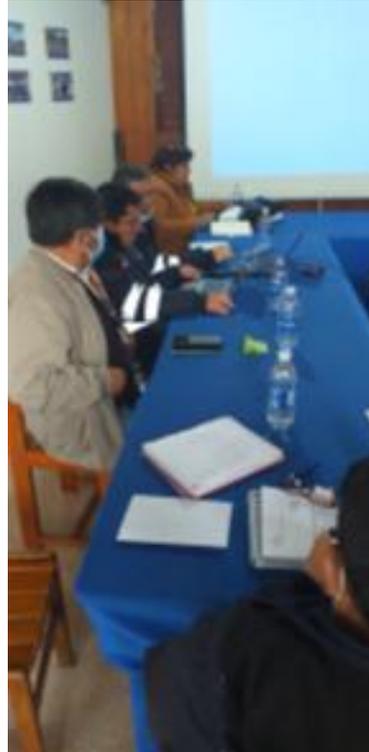
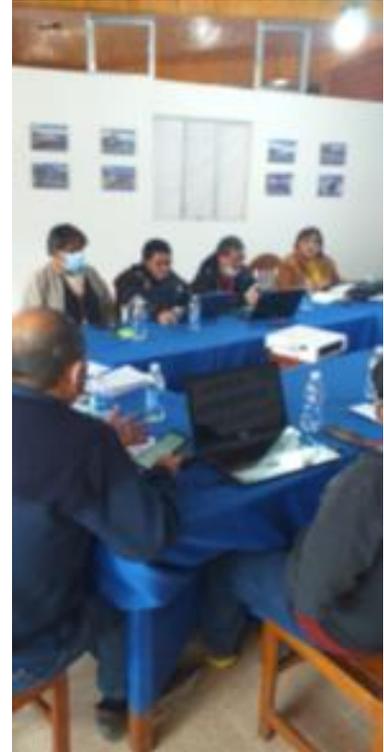
POBLADO DE CANTA PROGRESIVA 0+150
VISITA DE SEGUIMIENTO Y MONITOREO A LAS OFICINAS DEL CONTRATISTA:
REUNION DE TRABAJO y ELABORACION DE ACTA

En la progresiva Km. 0+150 en el poblado de Canta, se realiza reunión de trabajo con la supervisión, contratista y la Administradora de Contratos de PROVIAS NACIONAL en la sala de reuniones de la Contratista, con la finalidad de plantear las diferentes observaciones, trámites a realizar de adicionales y mayores metrados. De todos los compromisos asumidos se elabora un acta de la reunión realizada .

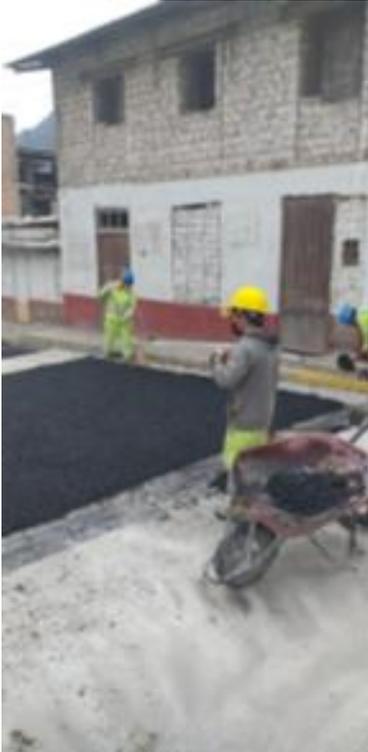
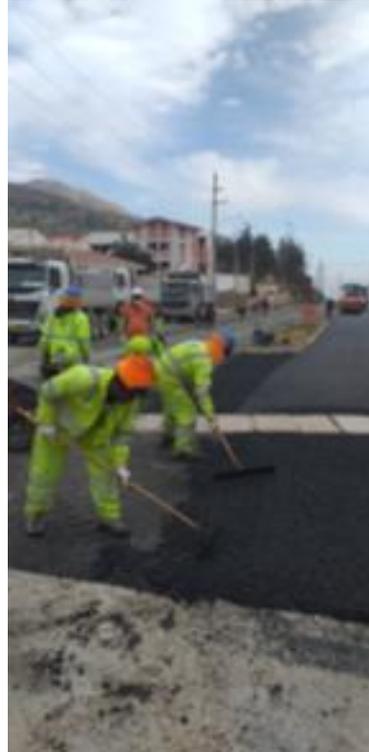
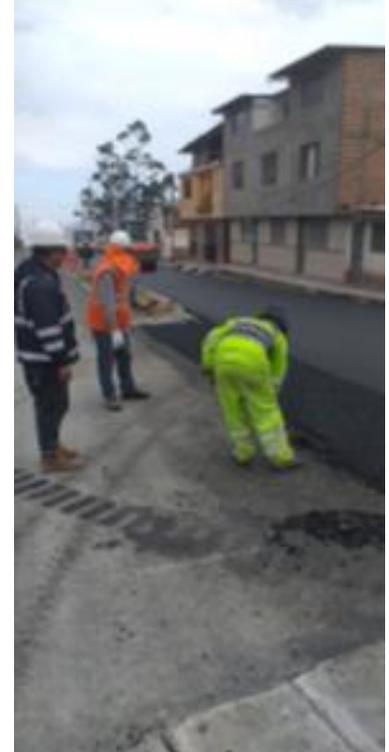
ENTRADA AL POBLADO DE CANTA
VISITA DE SEGUIMIENTO Y MONITOREO AL TRAMO 1(CONSERVACION) :
EJECUCIÓN DE CARPETIN ASFALTICO EN AVENIDA PRINCIPAL

En la entrada del poblado de Canta la Contratista ejecuta la construcción de carpetin asfáltico de 5 cms de espesor, utilizando una pavimentadora, 1 compactadora de doble rodillo y 1 compactadora neumático liso, 5 volquetes y equipo menor. trabajan: 1 capataz, 18 obreros , 5 conductores, 3 operadores

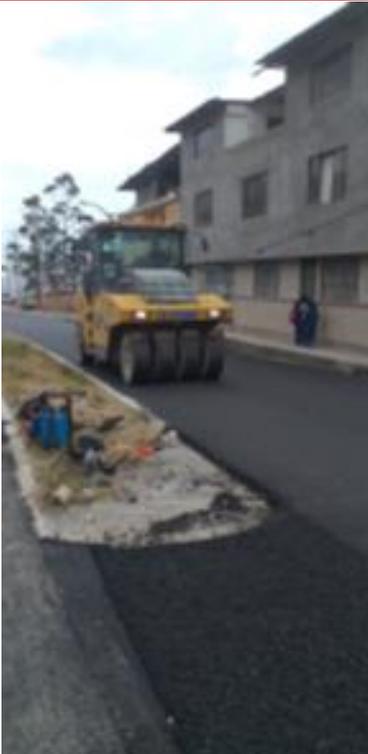
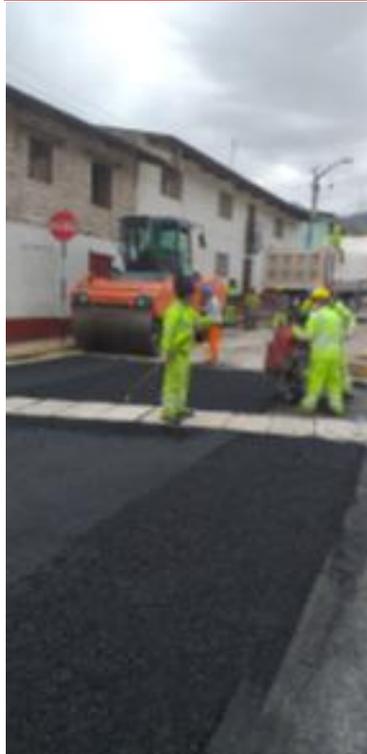
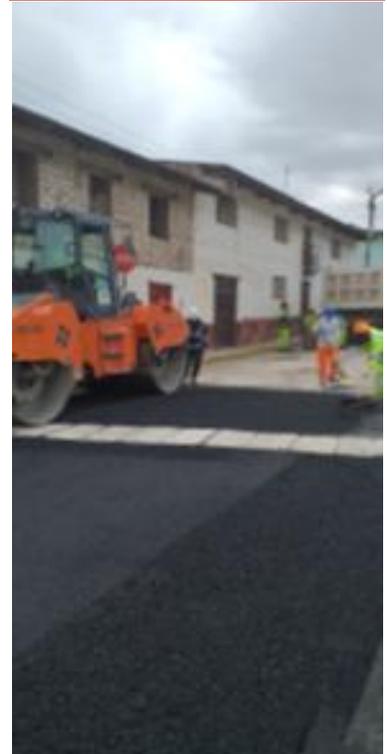
ENTRADA AL POBLADO DE CANTA (PROGRESIVA KM. 78+752 AL KM. 78+960)
TRAMO 1
VISITA DE SEGUIMIENTO Y MONITOREO AL TRAMO 1(CONSERVACION) :
EJECUCIÓN DE CARPETIN ASFALTICO EN AVENIDA PRINCIPAL

En la entrada del poblado de Canta (PROGRESIVA km. 78+752 al Km. 78+960 del tramo 1, la Contratista ejecuta la construcción de carpetin asfaltico de 5 cms de espesor, utilizando una pavimentadora, 1 compactadora de doble rodillo y 1 compactadora neumático liso, 5 volquetes y equipo menor. trabajan: 1 capataz, 18 obreros , 5 conductores, 3 operadores

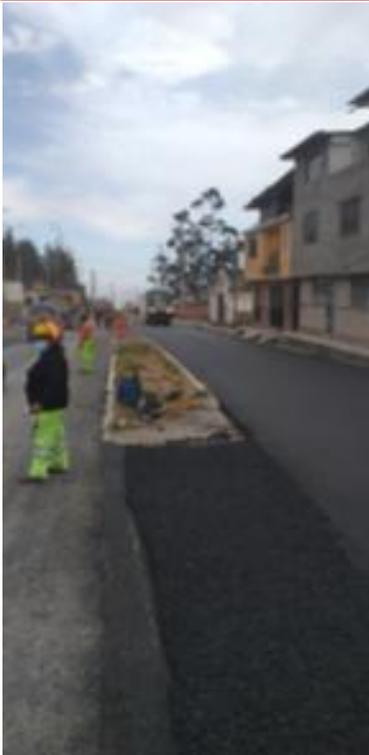
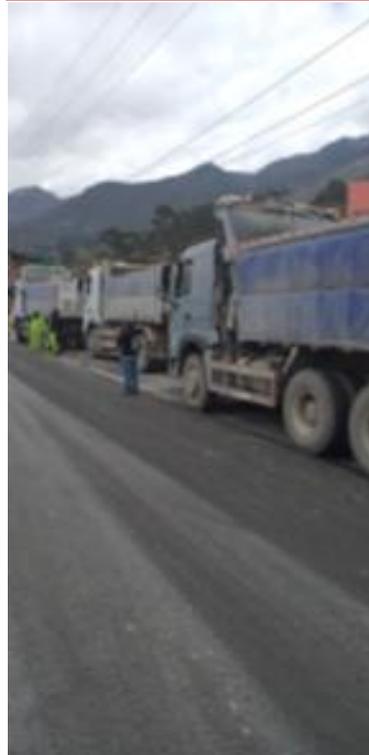
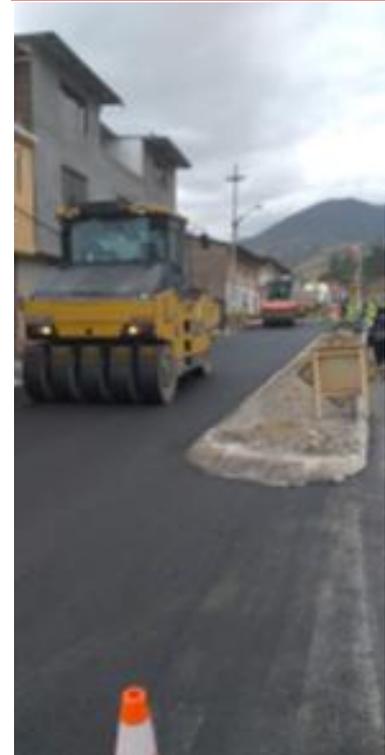
ENTRADA AL POBLADO DE CANTA (PROGRESIVA KM. 78+752 AL KM. 78+960)
TRAMO 1
VISITA DE SEGUIMIENTO Y MONITOREO AL TRAMO 1(CONSERVACION) :
EJECUCIÓN DE CARPETIN ASFALTICO EN AVENIDA PRINCIPAL

En la entrada del poblado de Canta (PROGRESIVA km. 78+752 al Km. 78+960 del tramo 1, la Contratista ejecuta la construcción de carpetin asfáltico de 5 cms de espesor, utilizando una pavimentadora, 1 compactadora de doble rodillo y 1 compactadora neumático liso, 5 volquetes y equipo menor. trabajan: 1 capataz, 18 obreros , 5 conductores, 3 operadores hoy se termino de asfaltar el lado izquierdo de la avenida, Ayer en la tarde se asfalto el lado derecho de la avenida.

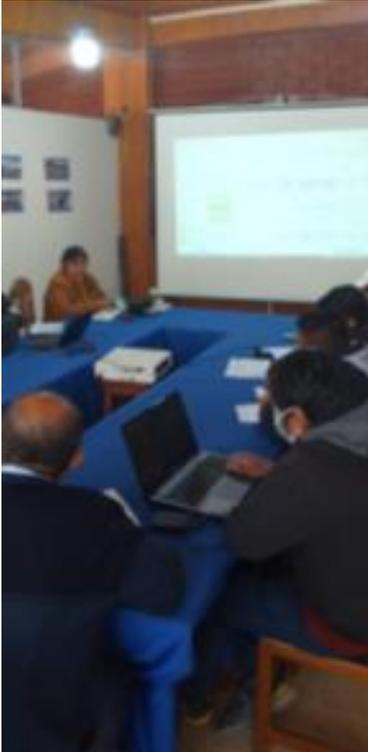
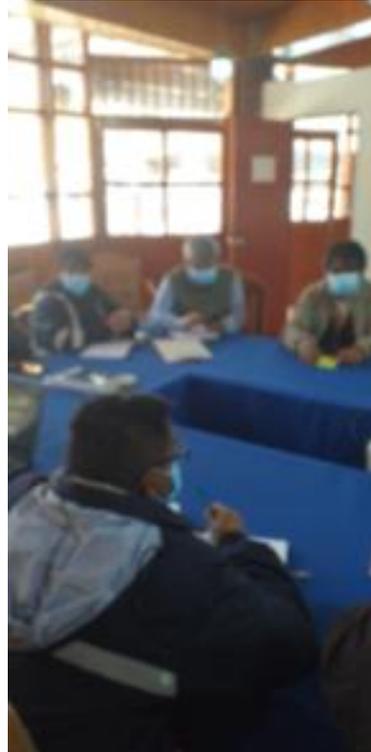
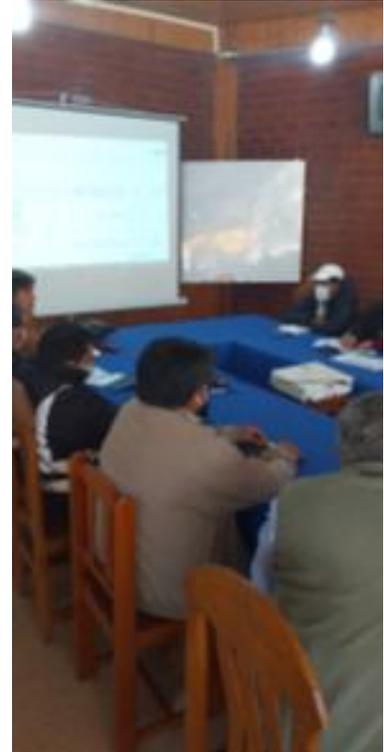
POBLADO DE CANTA PROGRESIVA 0+150
VISITA DE SEGUIMIENTO Y MONITOREO A LAS OFICINAS DEL CONTRATISTA:
REUNION DE TRABAJO CON REPRESENTANTE DE PROVIAS NACIONAL

En la progresiva Km. 0+150 en el poblado de Canta, se realiza reunión de trabajo con la supervisión, contratista y la Administradora de Contratos de PROVIAS NACIONAL en la sala de reunión de la Contratista, con la finalidad de plantear las diferentes observaciones, trámites a realizar de adicionales y mayores metrados.
