## BITACORA ELECTRÓNICA DE OBRA

| Confirma Bitacora: | Nro Informe: | Fecha Informe: | Nombre De La Obra: | Personal Encargado: | | |
|---|---|---|---|---|---|--|
| Si | Nº 119-PVN-MJQY-2022 | 24-06-2022 | MEJORAMIENTO DE LA CARRETERA HUANUCO-CONOCOCHA, SECTOR: HUANUCO-LA UNION-HUALLANCA, RUTA PE-3N, HUANUCO - LA UNION - HUALLANCA, TR 3 | MICHAEL JESUS QUISPE YAURI. | | |

OBRA: MEJORAMIENTO, CONSERVACIÓN POR NIVELES DE SERVICIO Y OPERACIÓN DEL CORREDOR VIAL: HUANUCO – LA UNIÓN – HUALLANCA – DV. ANTAMINA/ EMP. PE-3N (TINGO CHICO) – NUEVAS FLORES – LLATA – ANTAMINA, TRAMO III.

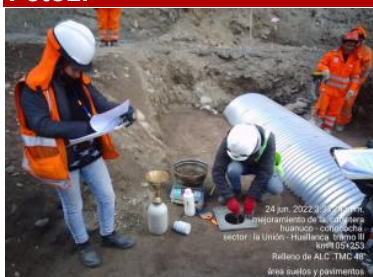
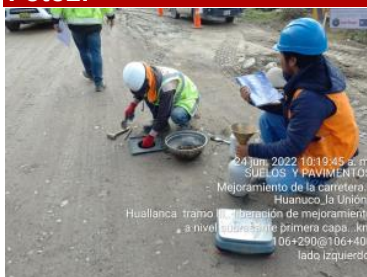
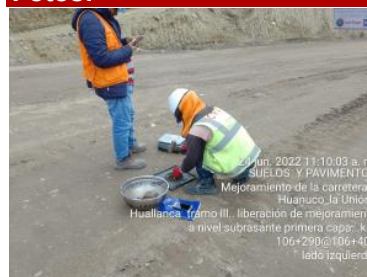
PROGRESIVA: KM 106+290

EVALUACIÓN EN SECTORES DE MEJORAMIENTO DE SUELOS A NIVEL DE SUBRASANTE EN SECTORES INTERVENIDOS

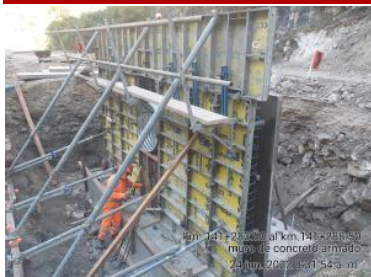
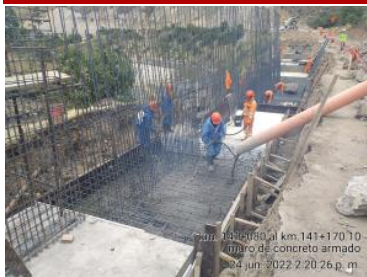
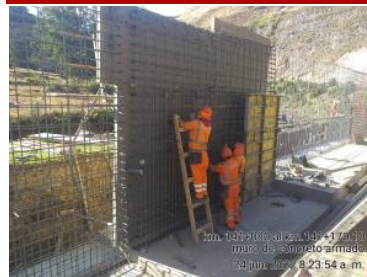
PROGRESIVA: KM 141+288

CONSTRUCCIÓN MURO DE CONTENCIÓN
