BITACORA ELECTRÓNICA DE OBRA

Confirma Bitacora:	Nro Informe:	Fecha Informe:	Nombre De La Obra:	Personal Encargado:
Si	N ^o 120- PVN - MJQ Y - 2022	25 - 06 - 2022	MEJORAMIENTO DE LA CARRETERA HUANUCO-CONOCOCHA, SECTOR: HUANUCO-LA UNION-HUALLANCA, RUTA PE-3N, HUANUCO - LA UNION - HUALLANCA, TR 3	MICHAEL JESUS QUISPE YAURI.

OBRA: MEJORAMIENTO, CONSERVACIÓN POR NIVELES DE SERVICIO Y OPERACIÓN DEL CORREDOR VIAL: HUÁNUCO – LA UNIÓN – HUALLANCA – DV. ANTAMINA/ EMP. PE-3N (TINGO CHICO) – NUEVAS FLORES – LLATA – ANTAMINA, TRAMO III.

(TINGO CHICO - LA UNIÓN - HUALLANCA) TRAMO III DEL KM 102+819 AL KM 150+421
LONG: 47.602 KM

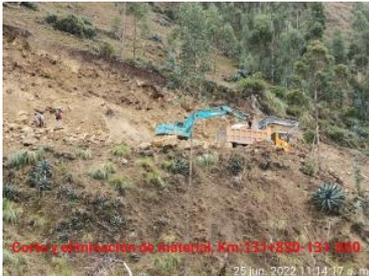
PROGRESIVA: KM 131+830

CORTE DE TALUD

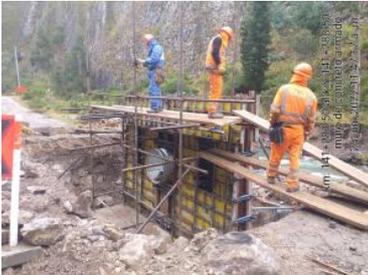
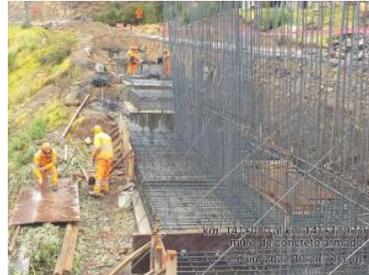
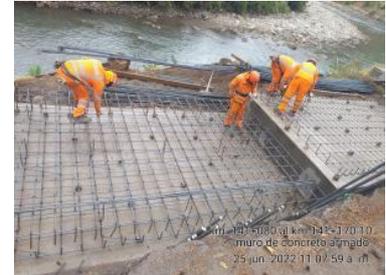
PROGRESIVA: KM 141+170

CONSTRUCCIÓN MURO DE CONTENCIÓN

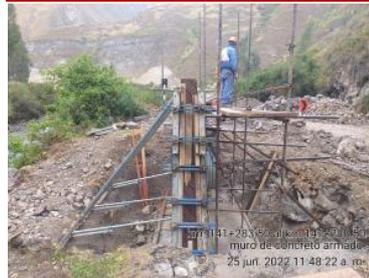
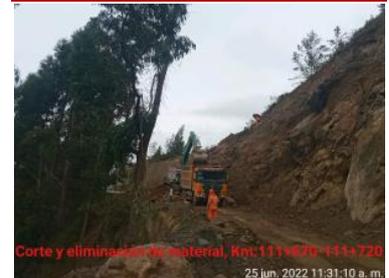
PROGRESIVA: KM 111+670

CORTE DE TALUD

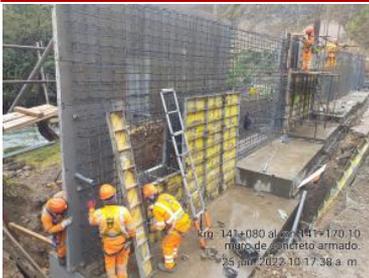
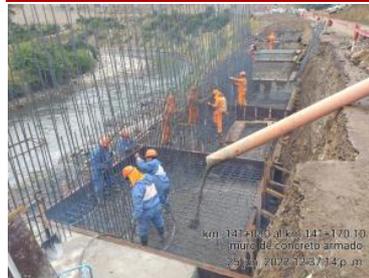
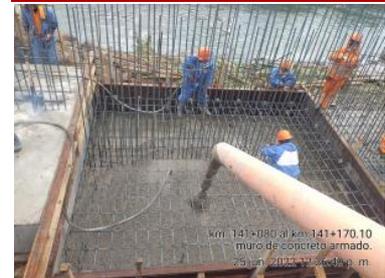
PROGRESIVA: KM 141+080

EN MCA UBICADO EN EL KM.141+080.00 AL KM.141+170.10 CONTINÚAN CON EL ENCOFRADO Y LA DISTRIBUCIÓN DE ACEROS PARA ZAPATAS Y MUROS.

CONSTRUCCIÓN MURO DE CONTENCIÓN
