## BITACORA ELECTRÓNICA DE OBRA

| Confirma Bitacora: | Nro Informe: | Fecha Informe: | Nombre De La Obra: | Personal Encargado: | | |
|---|---|---|---|---|---|--|
| Si | 0010 | 25 - 06 - 2022 | Corredor vial Lima-Canta-Huayllay-Dv. Cochamarca-Emp. PE 3N Obras de Rehabilitación y Mejoramiento | BORIS WALTER AYLLÓN CARCELÉN | | |

NUMERO DE INFORME No. 0010  
CONTRATO DE OBRA: No. 103-2019-MTC/ 20 de fecha 24/09/2019  
EMPRESA CONTRATISTA: CHINA ROAD AND BRIDGE CORPORATION SUCURSAL PERU  
OBRA: SALDO DE OBRA: "MEJORAMIENTO, REHABILITACIÓN Y CONSERVACIÓN POR NIVELES DE SERVICIO Y OPERACIÓN DEL CORREDOR VIAL, LIMA – CANTA – HUAYLLAY – DV. COCHAMARCA – EMP. PE 3N" ( SALDO DE OBRAS INICIALES ( OI) TRAMO 2 CANTA - HUALLAY ) LONGITUD: 95.2 KMS.  
MONTO DE OBRAS INICIALES : 338,725,656.80  
SUPERVISOR: CONSORCIO CESEL - CAL Y MAYOR  
CONTRATO DE CONSULTORIA DE OBRA N° 077-2014-MTC/20) ADENDA No. 4 DE FECHA 24-09-2019  
VISITA DE SEGUIMIENTO Y MONITOREO A LAS OFICINAS DE LA SUPERVISION Y CONTRATISTA  
VISITA DE SEGUIMIENTO Y MONITOREO AL TRAMO 2 ( OBRAS INICIALES) DESDE LA PROGRESIVA KM.0+000 ( POBLADO DE CANTA) hasta la PROGRESIVA KM. 50+000

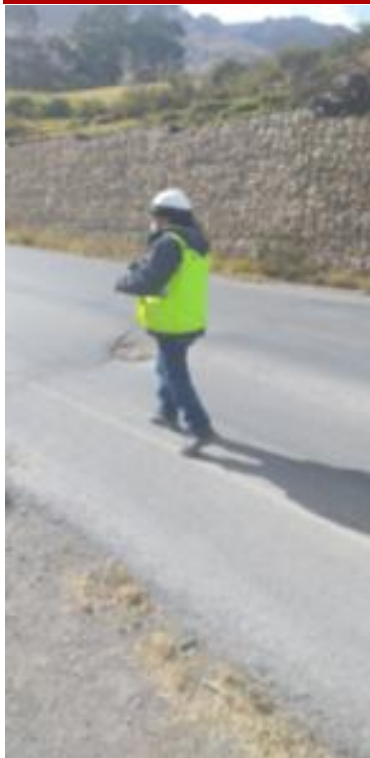
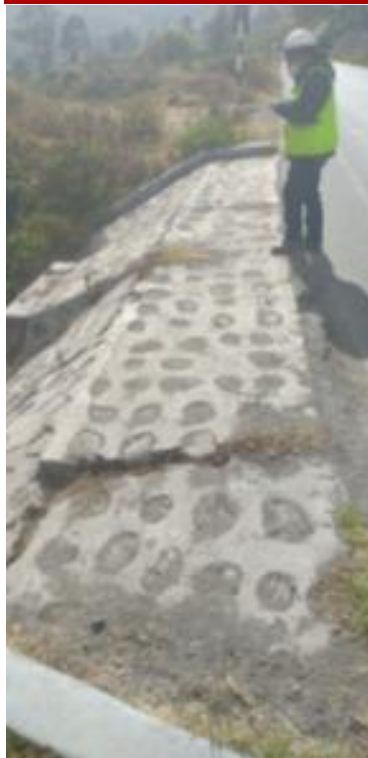
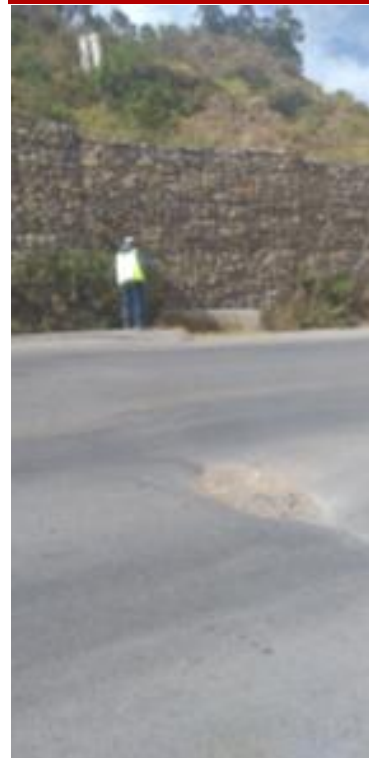
PROGRESIVA KM. 3+990

VISITA DE SEGUIMIENTO Y MONITOREO AL TRAMO 2 ( OBRAS INICIALES) :  
DEFORMACION DEL PAVIMENTO Y EMBOQUILLADO CON AGRIETAMIENTOS**CDescripcion :**

En la progresiva Km. 3+990 se realiza visita de seguimiento y monitoreo, donde se verifica la deformación del pavimento de asfalto existente de forma transversal a la vía, también se detecta el agrietamiento del emboquillado construido en el lado izquierdo de la vía. Se realizo la visita junto con el Ing. Javier Cardenas, especialista en seguridad salud en el trabajo. Se recomienda evaluar el daño ocurrido en este punto y su correspondiente alternativa de solución, para garantizar la seguridad vial en el sector.

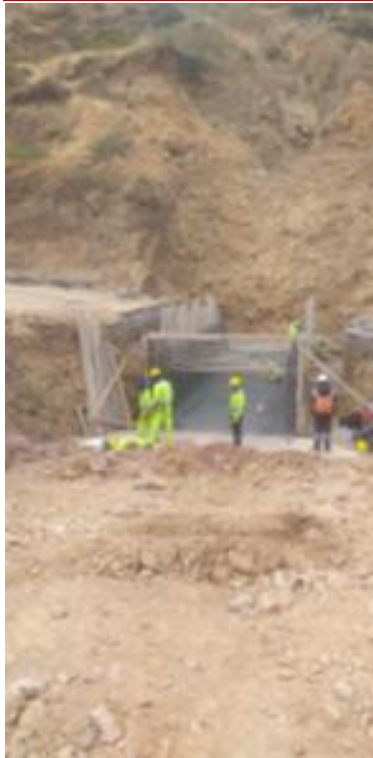
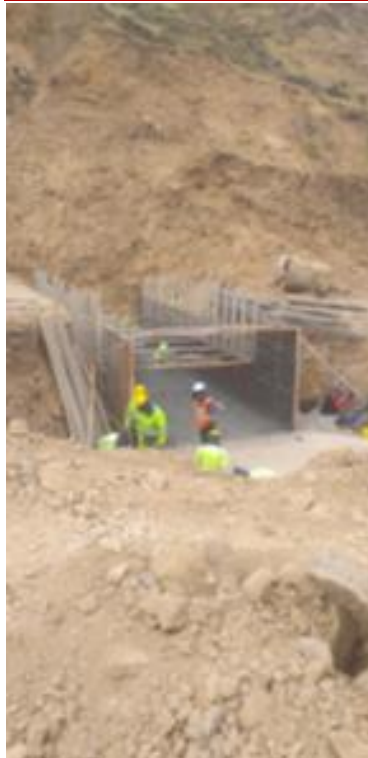
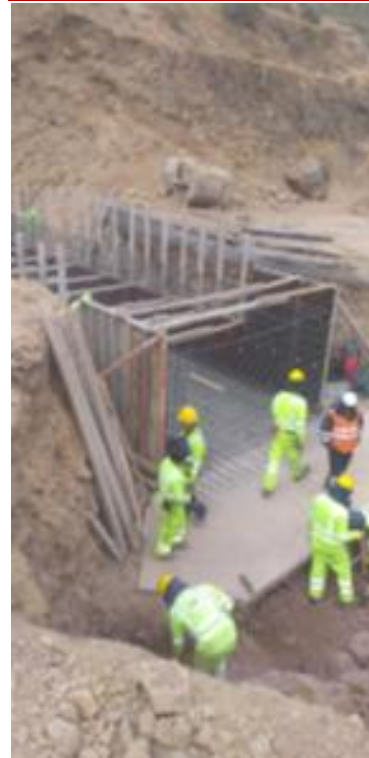
PROGRESIVA KM. 16+220  
PARTIDA 01.01.06 OBRAS DE ARTE  
CODIGO 01.01.06.10 : ACERO DE REFUERZO  
CODIGO 01.01.06.09: ENCOFRADO Y DESENCOFRADO

En la progresiva Km. 16+220 se realiza la colocación de acero de refuerzo y el encofrado para la construcción de alcantarilla marco de concreto armado. Se utiliza herramientas menores, trabajan: 1 capataz, 16 obreros, 1 topografo, 2 vigias

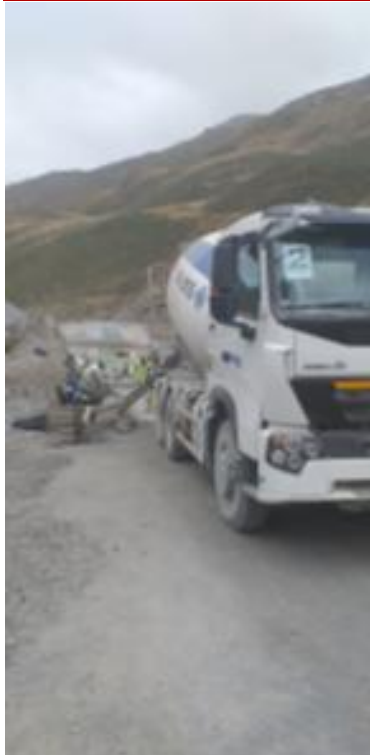
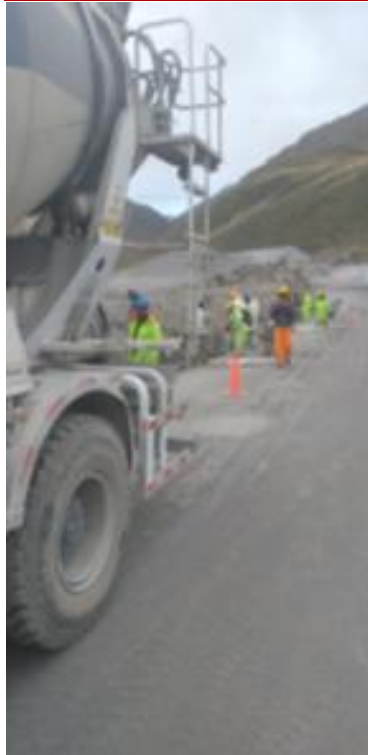
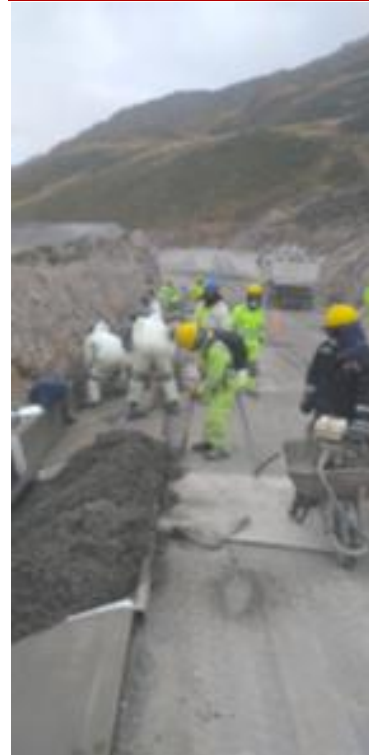
PROGRESIVA KM. 30+120 A KM. 30+250

En la progresiva km. 30+120 a Km, 30+250 se realiza visita de seguimiento y monitoreo al tramo 2 de las obras iniciales, donde se verifica la construcción de cunetas triangulares tipo I en el lado derecho de la vía, Se utiliza un camión mixer, y herramientas menores, trabajan: 1capataz , 1 operador mixer y 50 trabajadores.

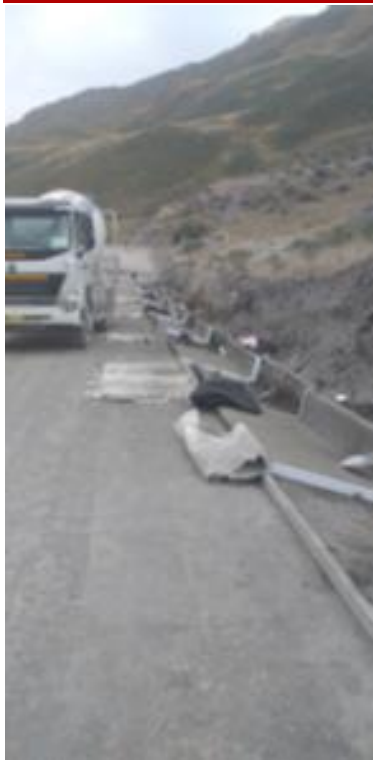
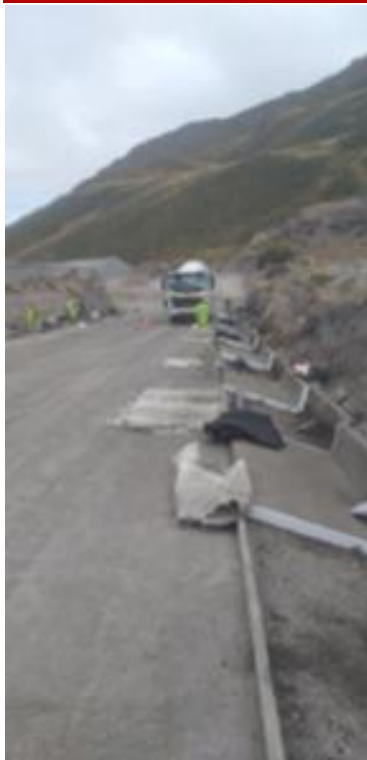
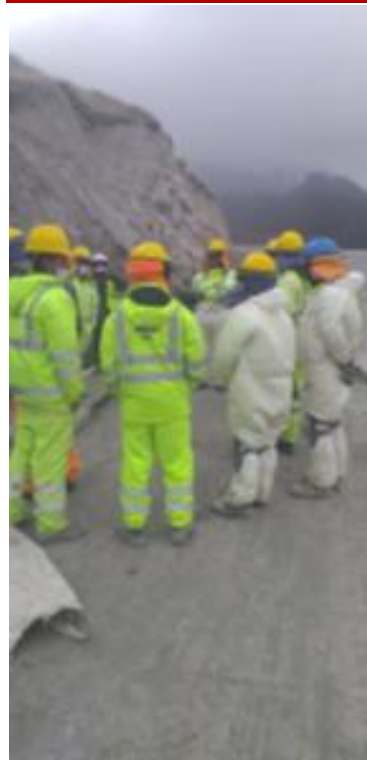
PROGRESIVA KM. 30+000 A KM. 30+120

En la progresiva km. 30+000 a Km, 30+120 se realiza visita de seguimiento y monitoreo al tramo 2 de las obras iniciales, donde se verifica la construcción de cunetas triangulares tipo I en el lado izquierdo de la vía, Se utiliza un camión mixer, y herramientas menores, trabajan: 1capataz , 1 operador mixer y 50 trabajadores.

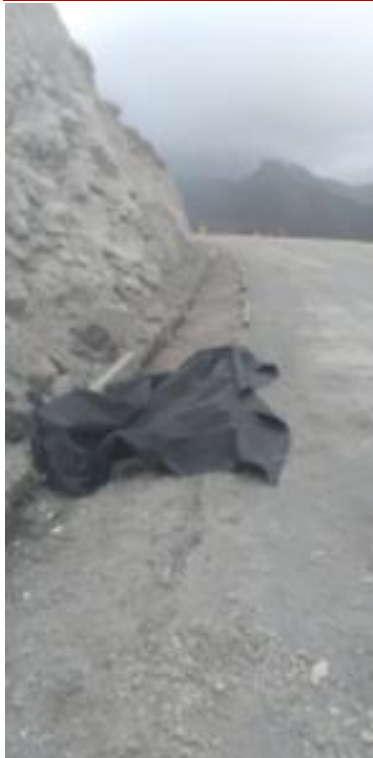
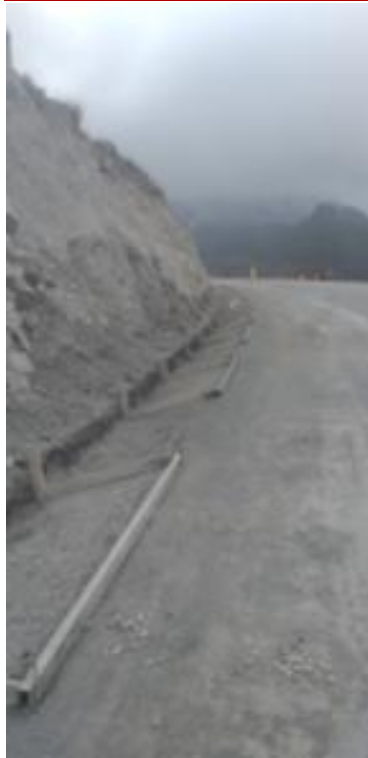
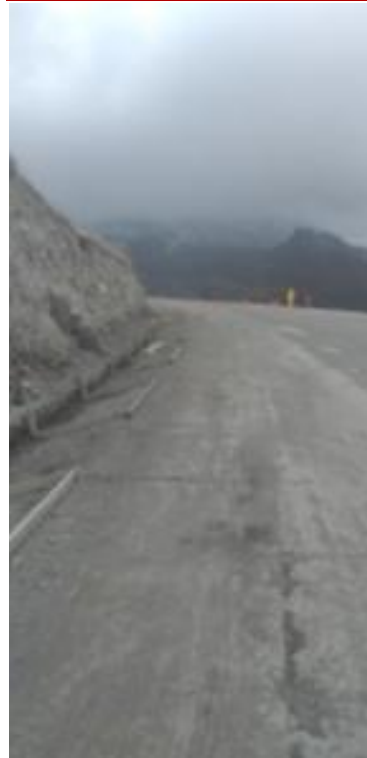
PROGRESIVA KM. 30+250 A KM. 30+300

En la progresiva km. 30+250 a Km. 30+300 se realiza visita de seguimiento y monitoreo al tramo 2 de las obras iniciales, donde se verifica la excavación y colocación de encofrado para la construcción de cunetas triangulares tipo I en el lado izquierdo de la vía, Se utiliza herramientas menores, trabajan: 1capataz , 1 capataz y 12 trabajadores

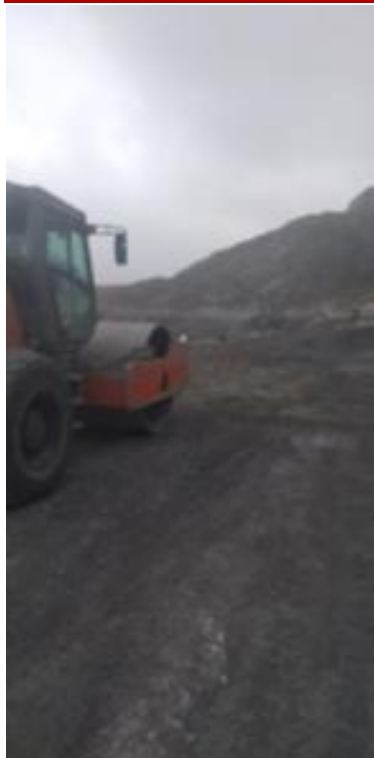
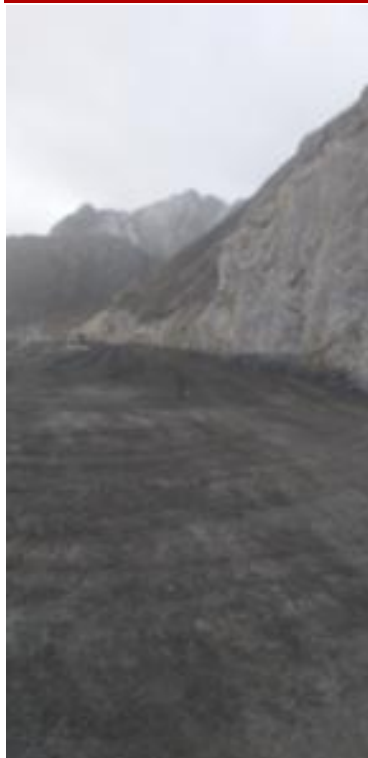
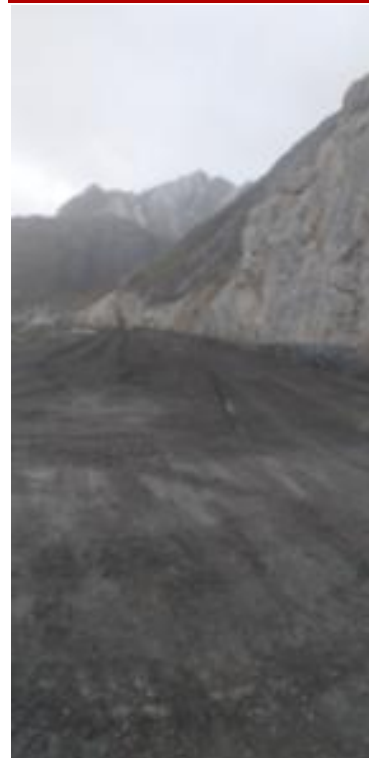
PROGRESIVA KM. 37+660 AL KM. 37+800

En la progresiva Km. 37+660 al Km. 37+800 se realiza visita de seguimiento y monitoreo al tramo 2 de las obras iniciales, donde se realiza la construcción de sub base granular, se utiliza

una motoniveladora, una compactadora de rodillo y un cisterna trabajan: 1 capataz, 2 operadores, 1 chofer, 6 obreros, 2 vigías.

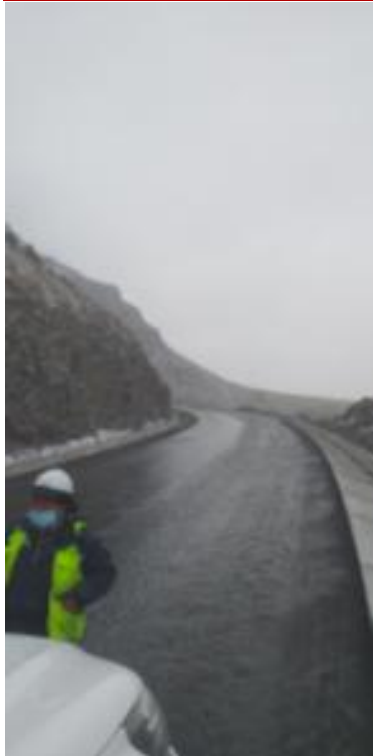
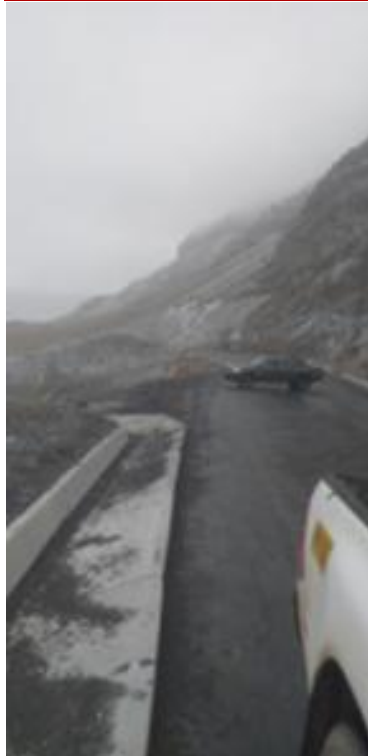
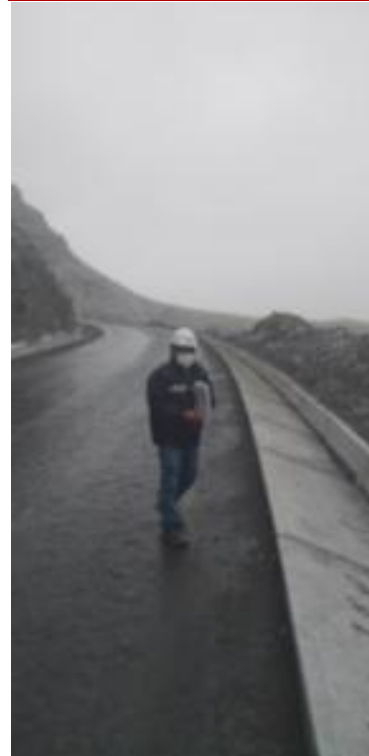
PROGRESIVA KM. 45+500

En la progresiva km. 45+500 se realiza la imprimación asfáltica a la base granular terminada, se utiliza un camión imprimador, herramientas menores, trabajan: 1 capataz, 2 técnicos, 1 chofer, 2 vigías

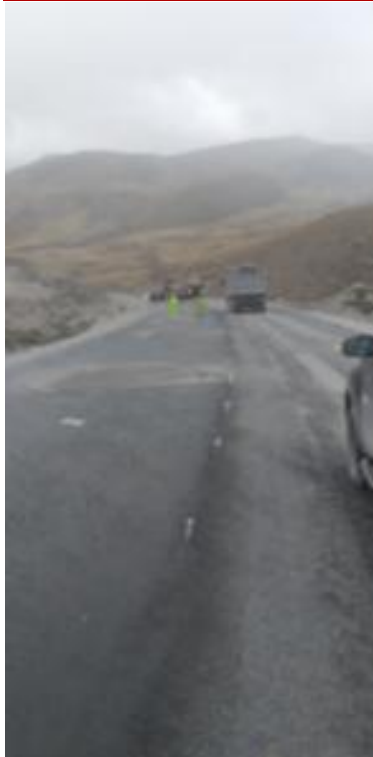
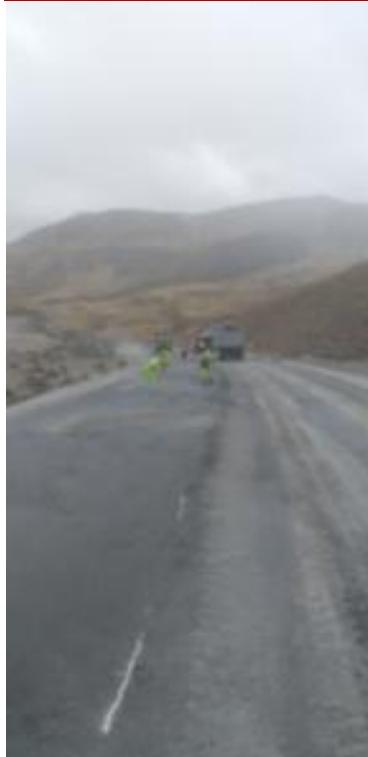
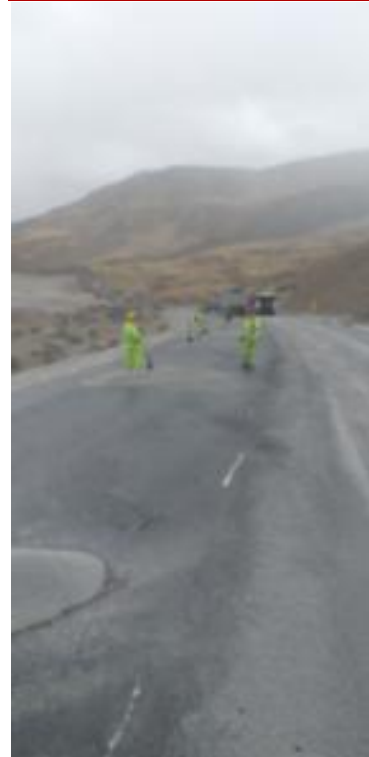
PROGRESIVA KM. 33+000 al km. 33+200

En las progresivas Km, 33+000 al km. 33+200 se realiza visita de seguimiento y monitoreo al tramo 2 de las obras iniciales, donde se realiza el arenado de la zona imprimada, se utiliza una cargador frontal y herramientas menores . trabajan: 1 capataz, 1 operador de cargador frontal y 4 obreros.

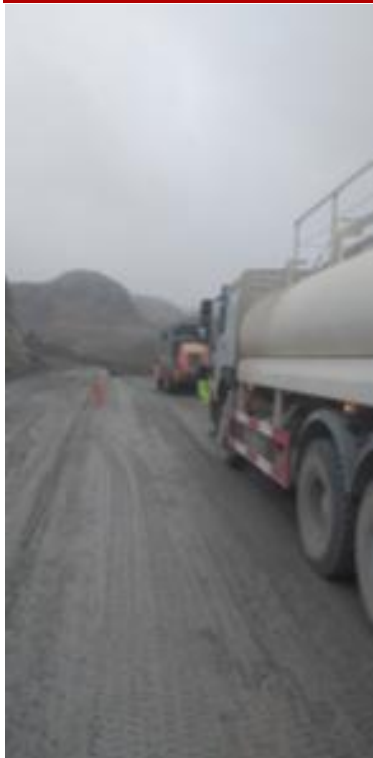
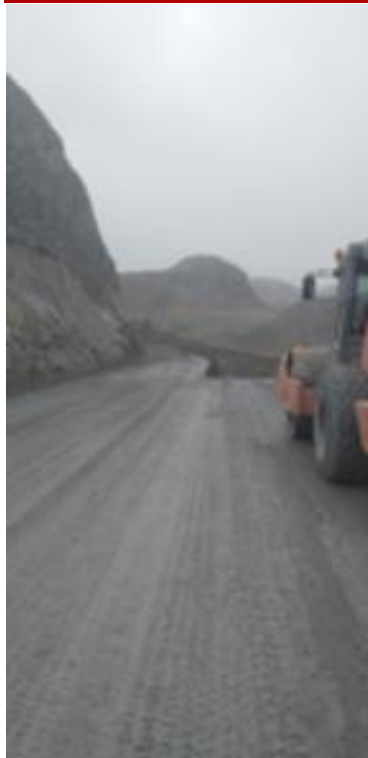
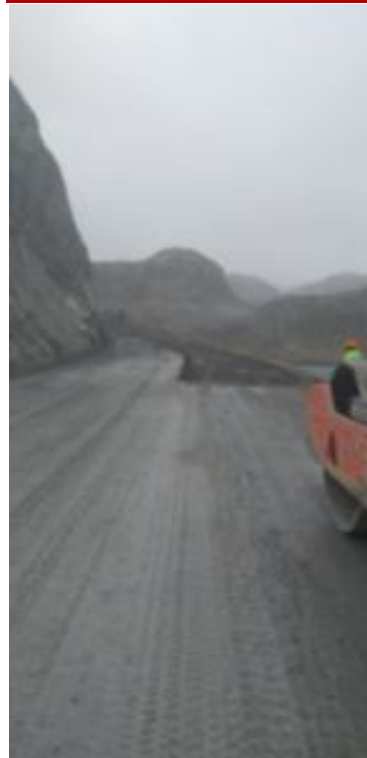
PROGRESIVA KM. 39+200 AL KM. 39+640

En las progresivas Km, 39+200 al km. 39+640 se realiza la construcción de base granular, donde se utiliza una motoniveladora y una compactadora de rodillo, Trabajan: 1 capataz, 2 operador, 2 obreros y 2 vigías

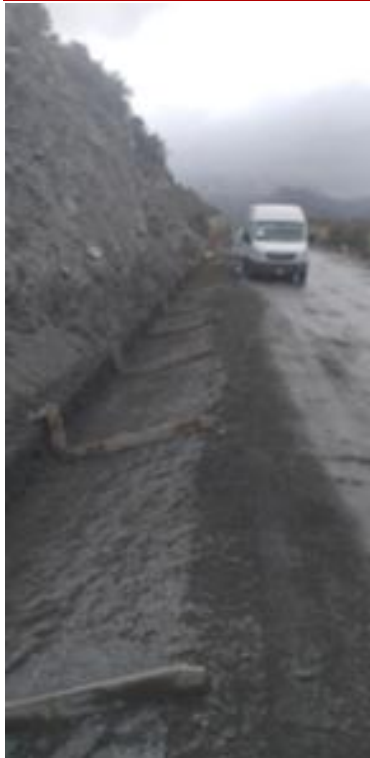
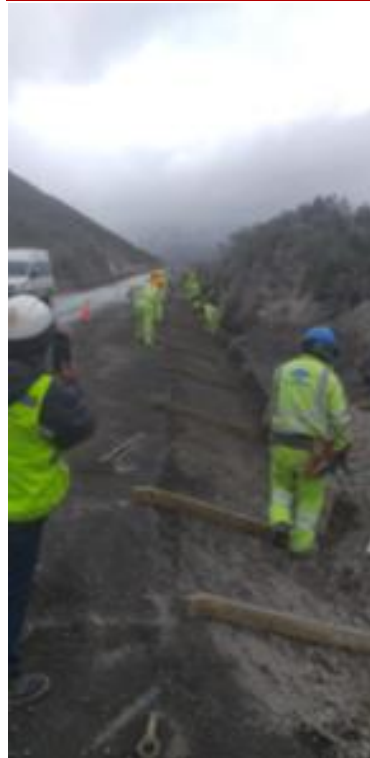
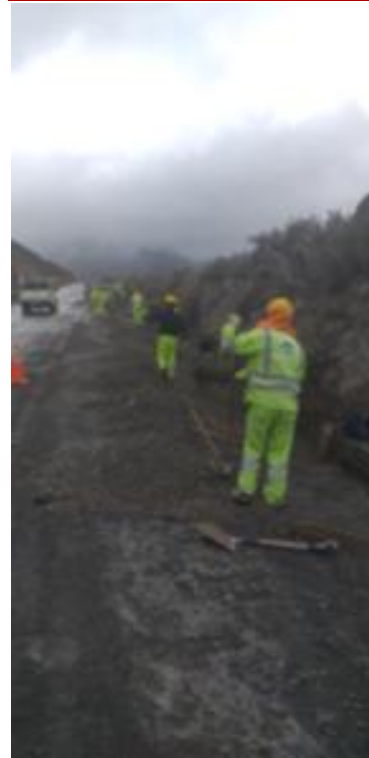
PROGRESIVA KM. 27+600 A KM. 27+800

En la progresiva km. 27+600 a Km, 27+800 se realiza visita de seguimiento y monitoreo al tramo 2 de las obras iniciales, donde se verifica la construcción de cunetas triangulares tipo I en el lado derecho de la vía, Se utiliza un camión mixer, y herramientas menores, trabajan: 1capataz , 1 operador mixer y 20 trabajadores.
