BITACORA ELECTRÓNICA DE OBRA

Confirma Bitacora:	Nro Informe:	Fecha Informe:	Nombre De La Obra:	Personal Encargado:
Si	36	27 - 06 - 2022	MEJORAMIENTO DE LA CARRETERA SANTA MARIA - SANTA TERESA - PUENTE HIDROELECTRICA MACHU PICCHU - ITEM B CONSTRUCCION DE TUNEL Y ACCESOS	MANUEL JAVIER FLORENCIO RADO

OBRA: MEJORAMIENTO DE LA CARRETERA SANTA MARÍA - SANTA TERESA - PUENTE HIDROELÉCTRICA MACHU PICCHU, ITEM B: "CONSTRUCCIÓN DE TÚNEL Y ACCESOS"

Panel Fotográfico de la Bitacora de Obras

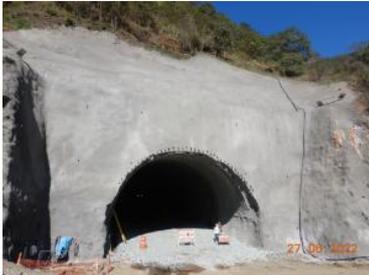
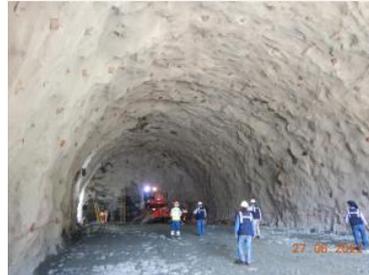
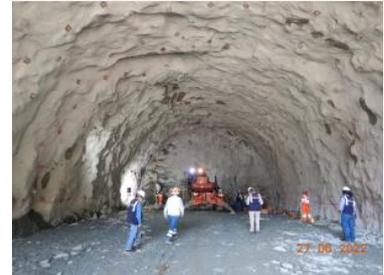
SE CONSTATÓ QUE SE VIENEN REALIZANDO LOS TRABAJOS DE CARGIO DE TALADROS PARA LA VOLADURA CON EXPLOSIVOS PARA LA PARTIDA DE EXCAVACIÓN EN ROCA EN EL FRENTE DE ENTRADA DEL TÚNEL SUBTERRÁNEO EN EL KM 6+289.90

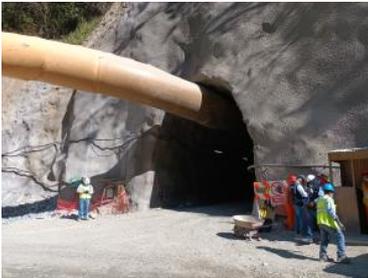
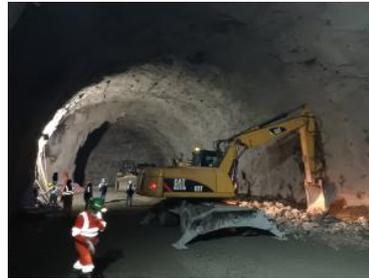
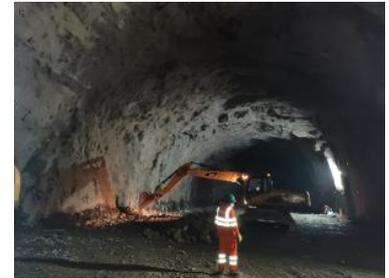
SE CONSTATÓ QUE SE VIENEN REALIZANDO LOS TRABAJOS DE MOVIMIENTOS DE TIERRA EN EL FRENTE DE LA BAHÍA DE ESTACIONAMIENTO DEL TÚNEL SUBTERRÁNEO DE LA PROGRESIVA DEL KM 7+100

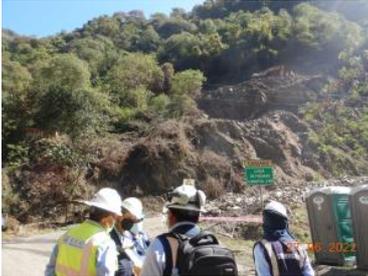
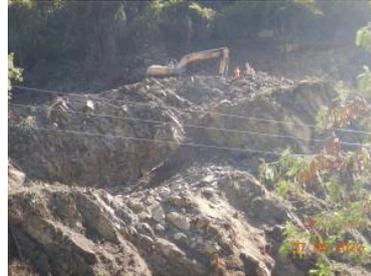
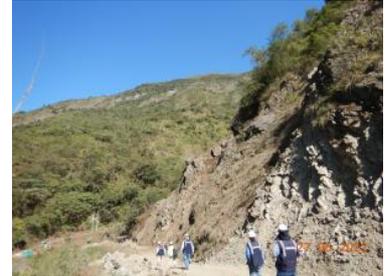
SE CONSTATÓ QUE SE VIENEN REALIZANDO LAS ACTIVIDADES DE DESQUINCHE Y LIMPIEZA EN EL TALUD SUPERIOR DEL SECTOR DE LA VIA DE ACCESO DE LA SALIDA DEL TUNEL EN EL KM 8+020 CON PERSONAL Y HERRAMIENTAS MANUALES Y UNA EXCAVADORA SOBRE ORUGAS.

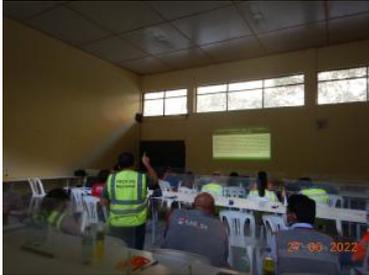
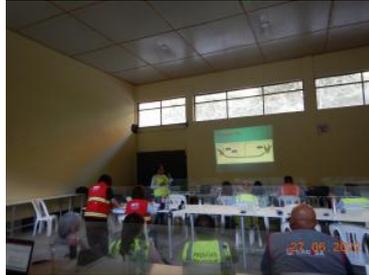
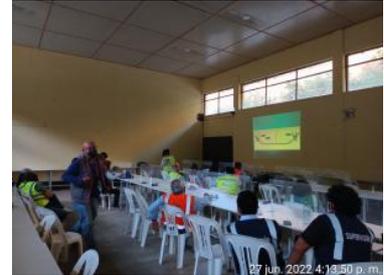
VISITA DE REPRESENTANTES DE LA DGAAM Y ESPECIALISTAS DE PROVIAS NACIONAL AL SITIO DE OBRAS

SE DEJA CONSTANCIA QUE EN LA PRESENTE JORNADA ESTUVIERON PRESENTES EN EL SITIO DE OBRAS DEL ITEM A.-CARRETERA E ITEM B.-TUNEL DEL PROYECTO VIAL MEJORAMIENTO DE LA CARRETERA SANTA MARIA – PUENTE HIDROELECTRICA DE MACHU PICCHU, LOS REPRESENTANTES DE LA DGAAM Y ESPECIALISTAS DE MEDIO AMBIENTE Y DE SEGURIDAD DE PROVIAS NACIONAL
