BITACORA ELECTRÓNICA DE OBRA

REGISTRO DE LA BITACORA Y FOTO DEL CUADERNO DE OBRA

Confirma Bitacora: Si	Nro Informe: 0011	Fecha Informe: 27 - 06 - 2022	Nombre De La Obra: Corredor vial Lima-Canta-Huayllay-Dv. Cochamarca-Emp. PE 3N Obras de Rehabilitación y Mejoramiento	Personal Encargado: BORIS WALTER AYLLÓN CARCELÉN		
Foto Bitacora:	Foto Bitacora 2:	Foto Bitacora 3:	Foto Bitacora 4:	Foto Bitacora 5:	Foto Bitacora 6:	
Ver imagen completa	Ver imagen completa	Ver imagen completa	Ver imagen completa	Ver imagen completa	Ver imagen completa

NUMERO DE INFORME No. 0011
CONTRATO DE OBRA: No. 103-2019-MTC/ 20 de fecha 24/09/2019
EMPRESA CONTRATISTA: CHINA ROAD AND BRIDGE CORPORATION SUCURSAL PERU
OBRA: SALDO DE OBRA: "MEJORAMIENTO, REHABILITACIÓN Y CONSERVACIÓN POR NIVELES DE SERVICIO Y OPERACIÓN DEL CORREDOR VIAL, LIMA – CANTA – HUAYLLAY – DV. COCHAMARCA – EMP.PE 3N" (SALDO DE OBRAS INICIALES (OI) TRAMO 2 CANTA - HUALLAY) LONGITUD: 95.2 KMS.
MONTO DE OBRAS INICIALES : 338,725,656.80
SUPERVISOR: CONSORCIO CESEL - CAL Y MAYOR
CONTRATO DE CONSULTORIA DE OBRA N° 077-2014-MTC/20) ADENDA No. 4 DE FECHA 24-09-2019
VISITA DE SEGUIMIENTO Y MONITOREO A LAS OFICINAS DE LA SUPERVISION Y CONTRATISTA

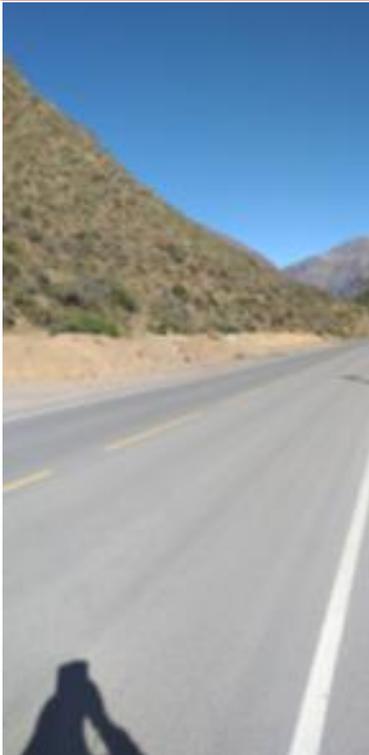
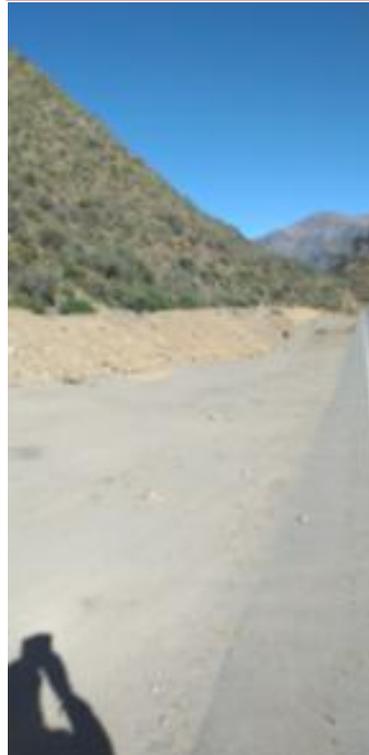
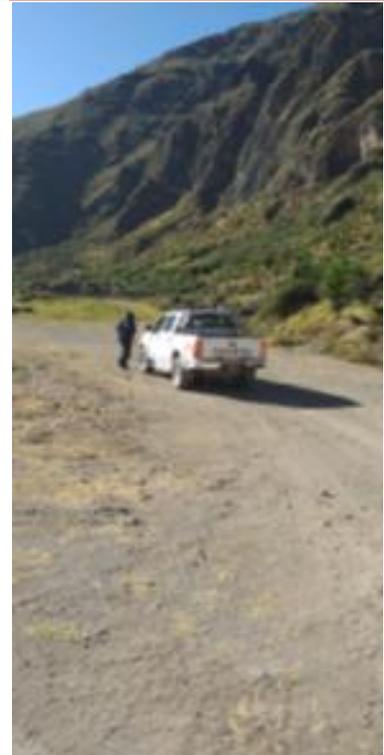
PROGRESIVA KM. 17+280 A KM. 17+380
VISITA DE SEGUIMIENTO Y MONITOREO A LAS AREAS AUXILIARES DEL TRAMO 2 (OBRAS INICIALES) : AREA DE ACOPIO PROVISIONAL (LADO DERECHO DE LA VIA)

En la progresiva Km. 17+280 al Km. 17+380 se realiza visita de seguimiento y monitoreo a las áreas auxiliares del tramo 2 (obras iniciales) , acompañando al especialista Ambiental de la Supervisión , se verifica que en el lado derecho de la via se esta colocando material desechable y de eliminación del sector, puesto que no hay DME cercano disponible. El DME que estaba disponible según expediente técnico, La Comunidad del sector no permiten la descarga del material desechable.

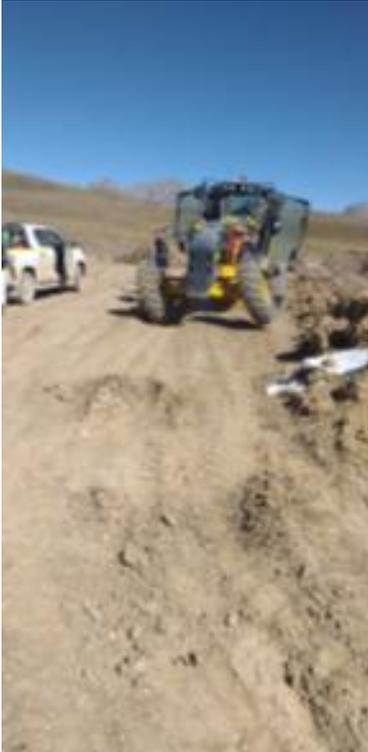
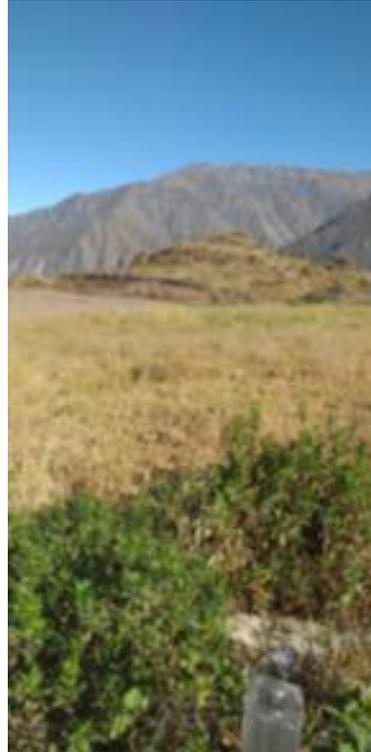
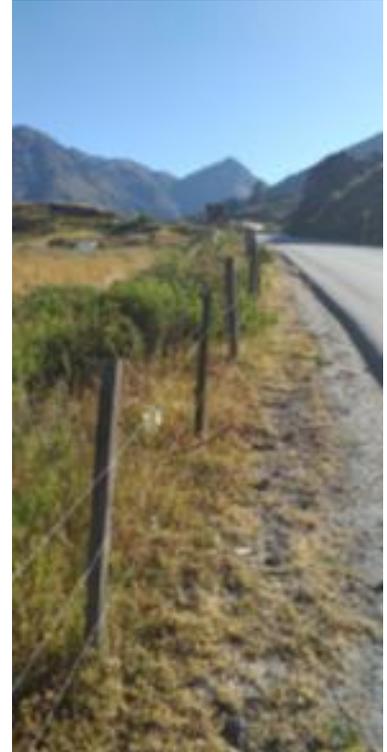
VISITA DE SEGUIMIENTO Y MONITOREO A LAS AREAS AUXILIARES DEL TRAMO 2 (OBRAS INICIALES) : DME KM. 5+800

En la progresiva Km. 5+800 se realiza visita de seguimiento y monitoreo a las áreas auxiliares del tramo 2 (obras iniciales) , acompañando al especialista Ambiental de la Supervisión , se verifica que el referido DME esta cerrado. Es el único DME cerrado del expediente técnico.

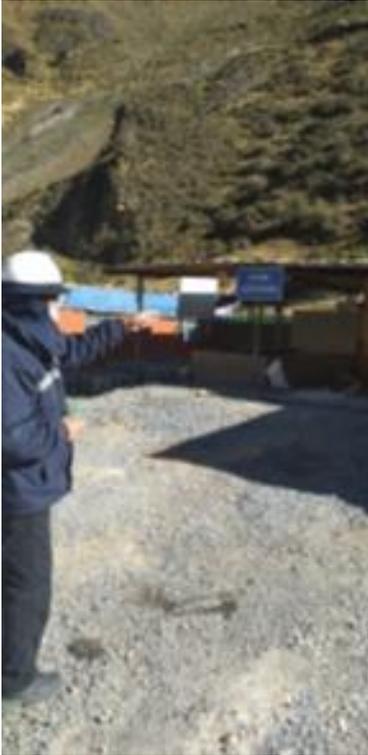
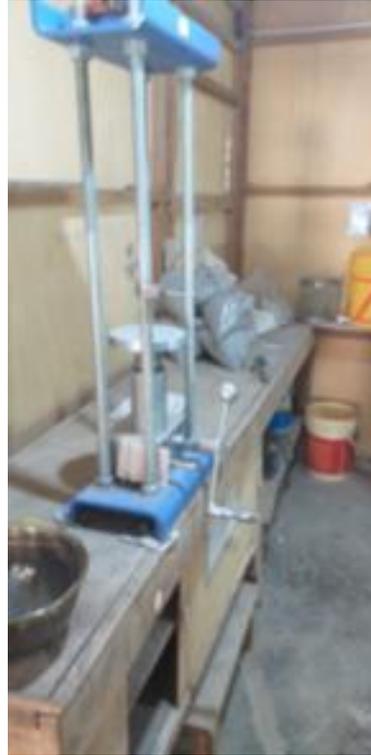
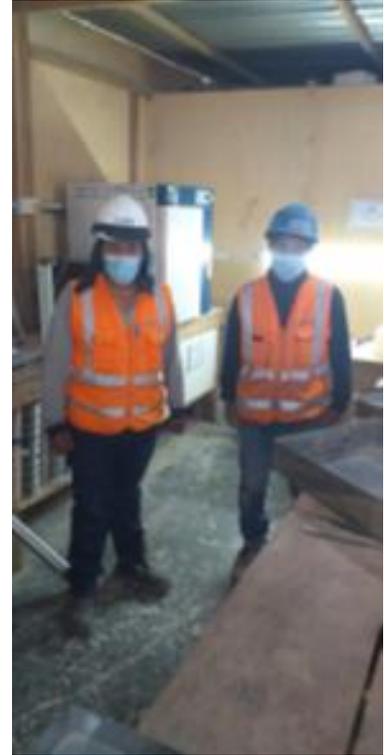
VISITA DE SEGUIMIENTO Y MONITOREO A LAS AREAS AUXILIARES DEL TRAMO 2 (OBRAS INICIALES) : LABORATORIO DE LA SUPERVISION (POBLADO DE CURHUALL)

En la progresiva Km. 20+100 se realiza visita de seguimiento y monitoreo a las áreas auxiliares del tramo 2 (obras iniciales) , acompañando al especialista Ambiental de la Supervisión , se visita el laboratorio de la Supervisión, ubicado en el margen izquierdo de la vía, se verifica que en el sitio la presencia de 2 técnicos de laboratorio de la supervisión.

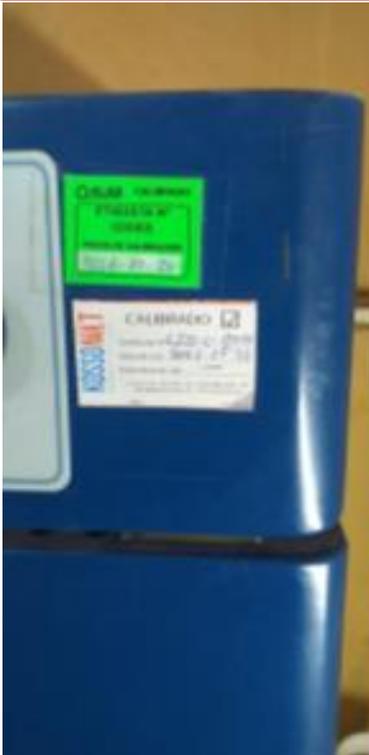
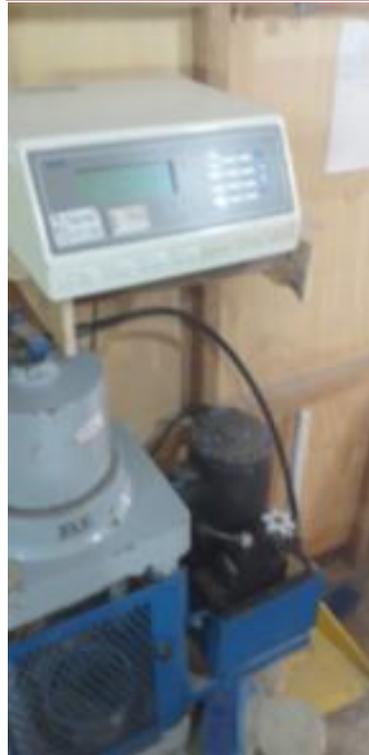
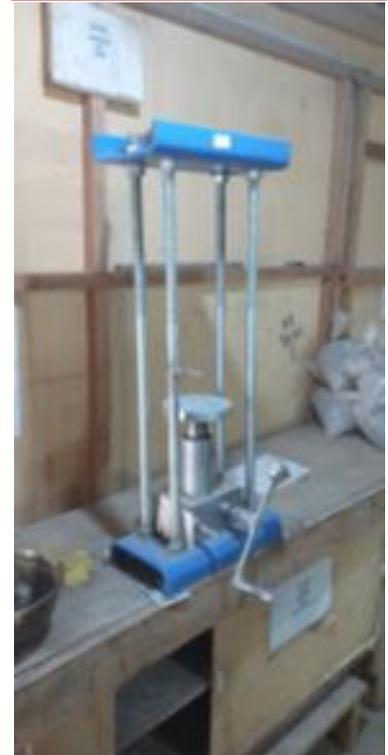
VISITA DE SEGUIMIENTO Y MONITOREO A LAS AREAS AUXILIARES DEL TRAMO 2 (OBRAS INICIALES) : EQUIPOS DE LABORATORIO DE LA SUPERVISION (POBLADO DE CURHUALL)

En la progresiva Km. 20+100 se realiza visita de seguimiento y monitoreo a las áreas auxiliares del tramo 2 (obras iniciales) , acompañando al especialista Ambiental de la Supervisión , se visita el laboratorio de la Supervisión, ubicado en el margen izquierdo de la vía, se verifica que en el sitio la presencia de 2 técnicos de laboratorio de la supervisión. se verifica diferentes equipos de laboratorio, donde hay equipos calibrados y otros que están por calibrar

Se recomienda a la Supervisión, la calibración de todos los equipos de topografía y equipos de laboratorio, puesto que algunos están vencidos.

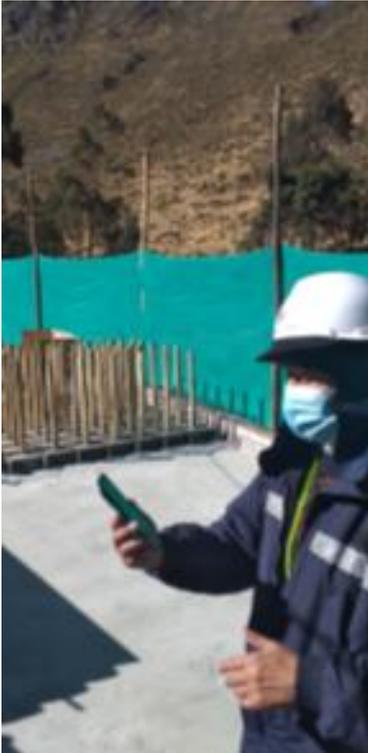
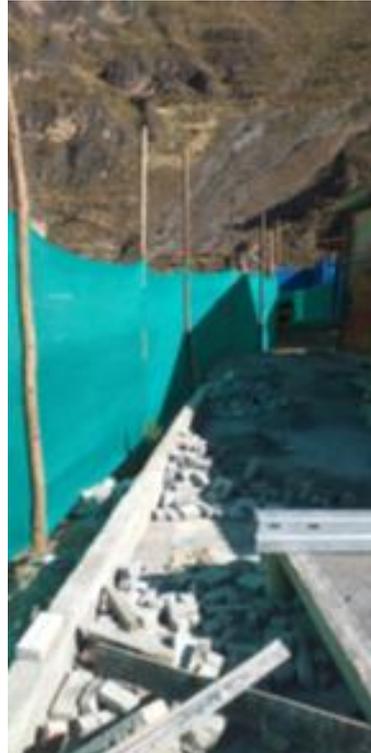
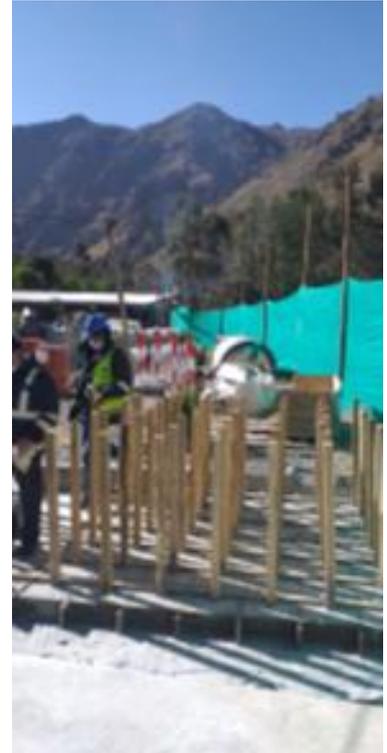
VISITA DE SEGUIMIENTO Y MONITOREO A LAS AREAS AUXILIARES DEL TRAMO 2 (OBRAS INICIALES) : CAMPAMENTO DEL CONTRATISTA (POBLADO DE CURHUALL)

En la progresiva Km. 21+300 se realiza visita de seguimiento y monitoreo a las áreas auxiliares del tramo 2 (obras iniciales) , acompañando al especialista Ambiental de la Supervisión , se verifica en el campamento de la Contratista ubicado en el lado derecho de la vía del poblado de Curhuall, donde se verifica si la Contratista realizó la subsanación de observaciones realizados por el la DEGAM. Se verifica la colocación de delimitación y cerramiento del campamento, con el rio, evitando el arrojo de residuos solidos al rio, cumpliendo con lo solicitado en acta.

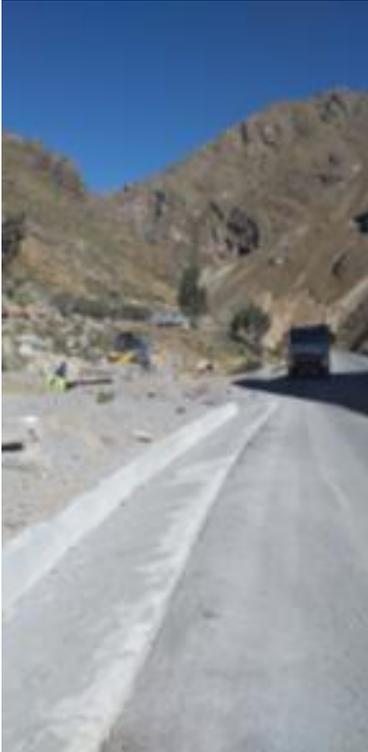
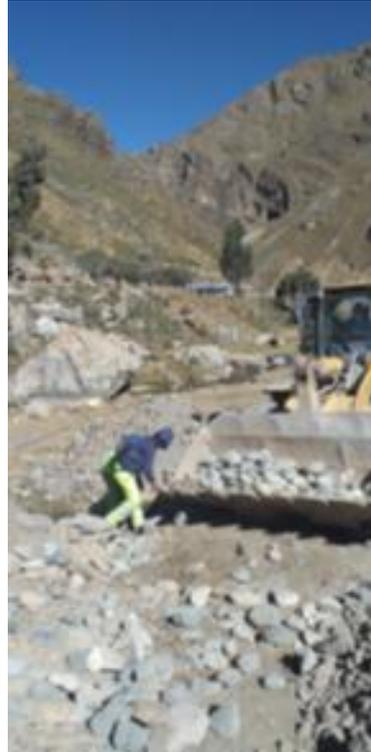
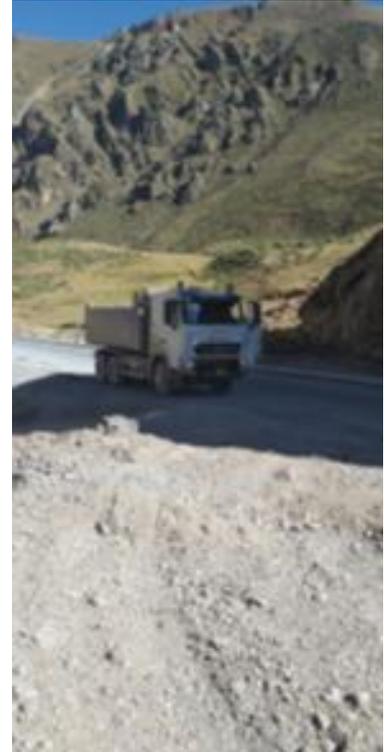
VISITA DE SEGUIMIENTO Y MONIITOREO AL TRAMO 2 (OBRAS INICIALES) :
CARGA DE MATERIAL PARA EL PLANTILLADO TOPOGRAFICO:**CDescripcion** :

En la progresiva Km. 25+630 se realiza visita de seguimiento y monitoreo a las áreas auxiliares del tramo 2 (obras iniciales) , acompañando al especialista Ambiental de la Supervisión , se verifica la carga de material tipo canto rodado para ser utilizado en las plantillas de topografía, Se utiliza una retroexcavadora y un volquete. trabajan 1 capataz, 2 obreros 1 operador, 1 chofer

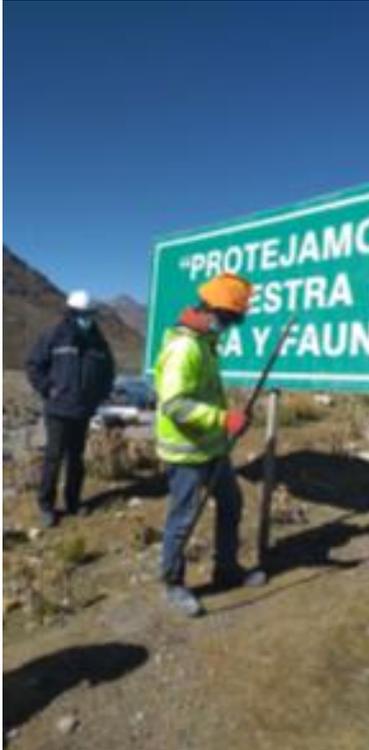
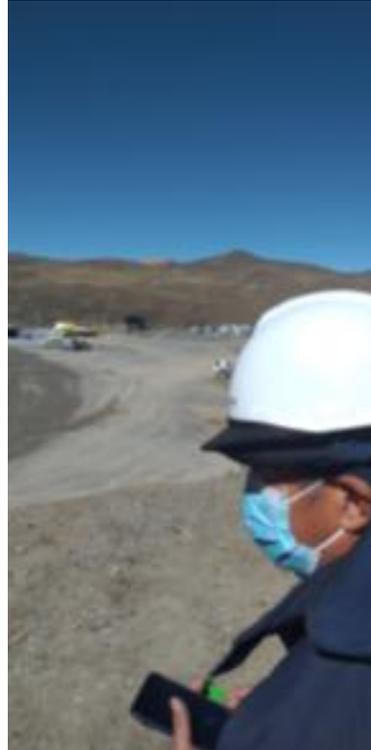
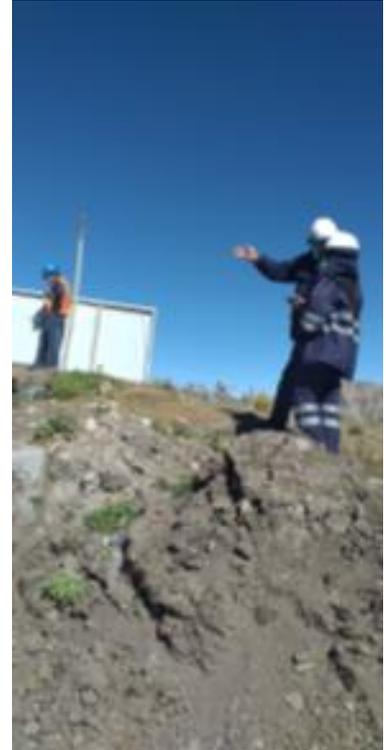
PROGRESIVA 36+000 VISITA DE SEGUIMIENTO Y MONITOREO A LAS AREAS AUXILIARES DEL TRAMO 2 (OBRAS INICIALES) : TALLER DE MAQUINAS DEL CONTRATISTA .

En la progresiva Km. 36+000 se realiza visita de seguimiento y monitoreo a las áreas auxiliares del tramo 2 (obras iniciales) , acompañando al especialista Ambiental de la Supervisión , se verifica en la entrada del taller de maquinas de la Contratista ubicado en el lado derecho de la vía, donde se verifica la colocación señalizaciones informativas ambientales.

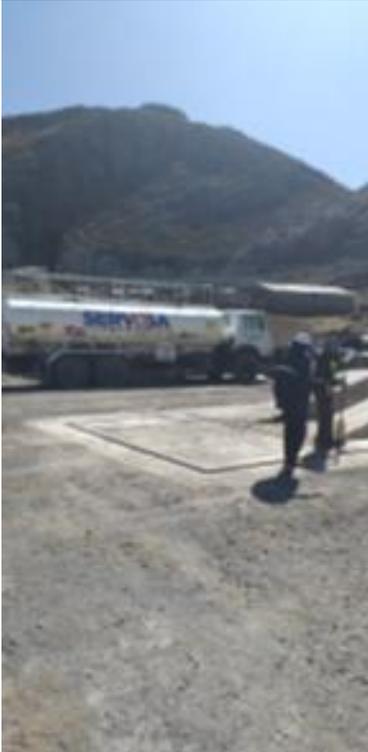
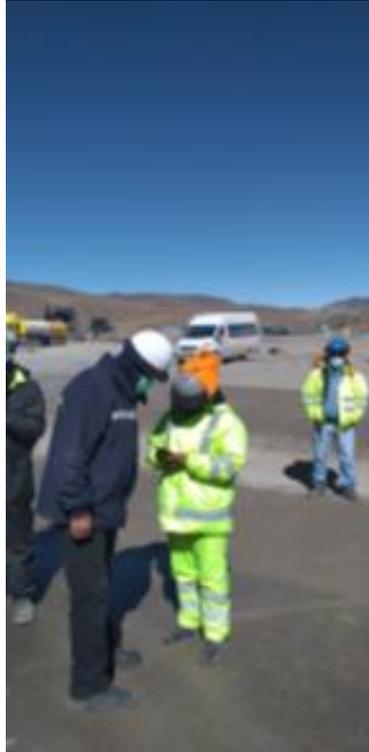
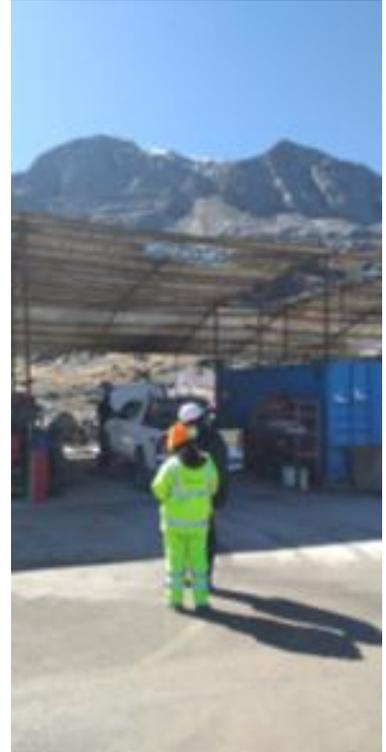
VISITA DE SEGUIMIENTO Y MONIITOREO A LAS AREAS AUXILIARES DEL TRAMO 2 (OBRAS INICIALES) : TALLER DE MAQUINAS DEL CONTRATISTA

En la progresiva Km. 36+000 se realiza visita de seguimiento y monitoreo a las áreas auxiliares del tramo 2 (obras iniciales) , acompañando al especialista Ambiental de la Supervisión , se verifica en el taller de maquinas de la Contratista ubicado en el lado derecho de la vía, donde se verifica si la Contratista realizó la subsanación de algunas observaciones realizadas por el la DEGAM. Se verifica la limpieza y eliminación de grasas y aceite en área de vehículos cumpliendo con lo solicitado en acta.

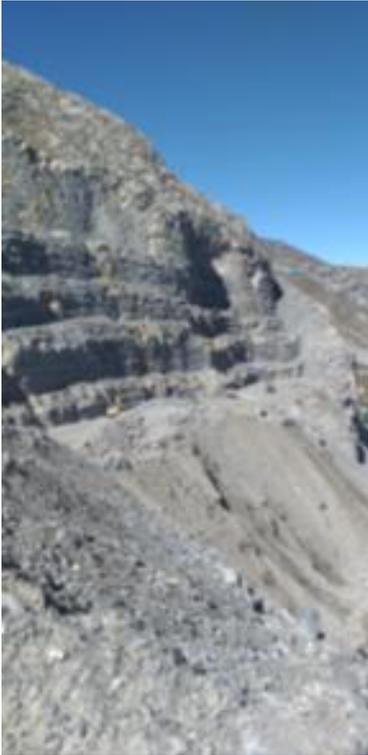
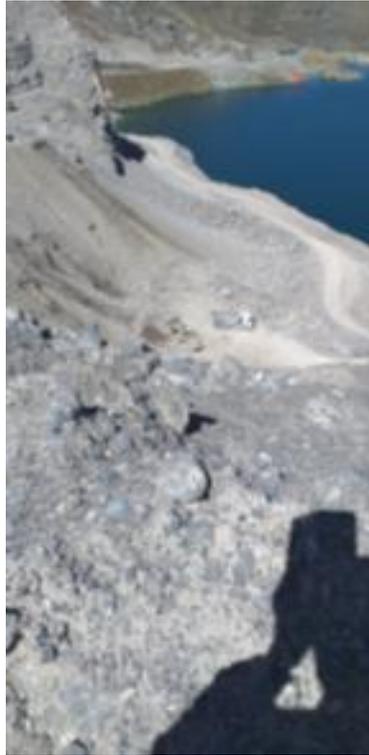
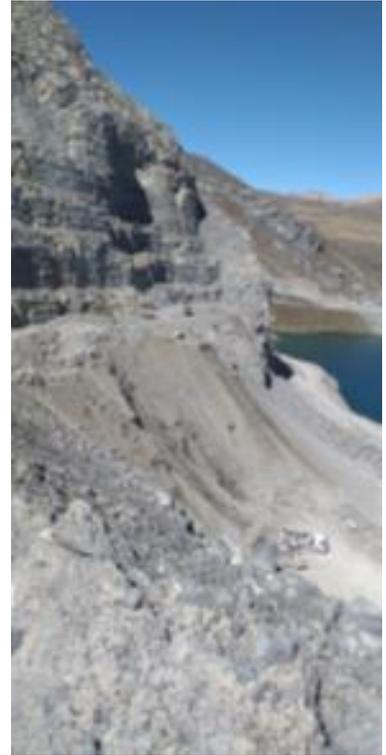
VISITA DE SEGUIMIENTO Y MONITOREO A LAS AREAS AUXILIARES DEL TRAMO 2
(OBRAS INICIALES) : CANTERA KM. 37+500**CDescripcion** :

En la progresiva Km. 37+500 se realiza visita de seguimiento y monitoreo a las áreas auxiliares del tramo 2 (obras iniciales) , acompañando al especialista Ambiental de la Supervisión , se visita en la cantera ubicado en el lado derecho de la vía, donde se verifica las diferentes maquinarias y equipos de la contratista, también se verifica si la Contratista realizó la subsanación de observaciones realizados por el la DEGAM, como la colocación de delimitación o colocación de estacas o banderillas que delimitan el área autorizada a explotar en la cantera, de acuerdo a lo propuesto en acta.

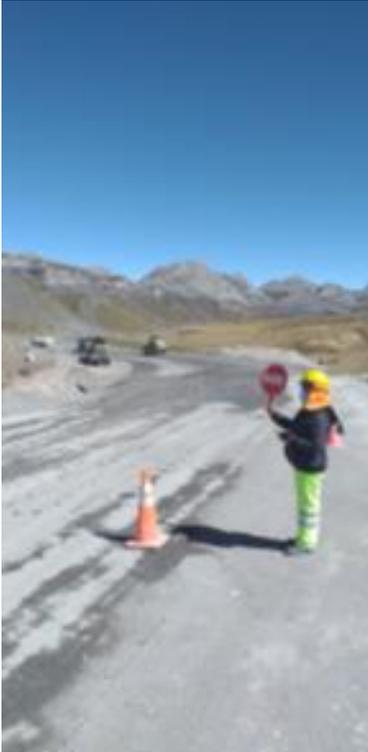
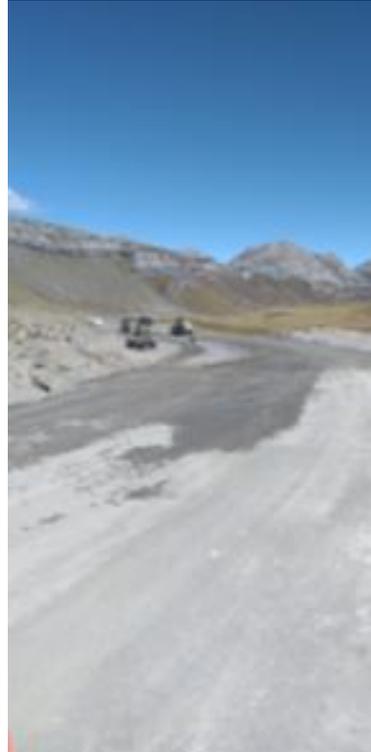
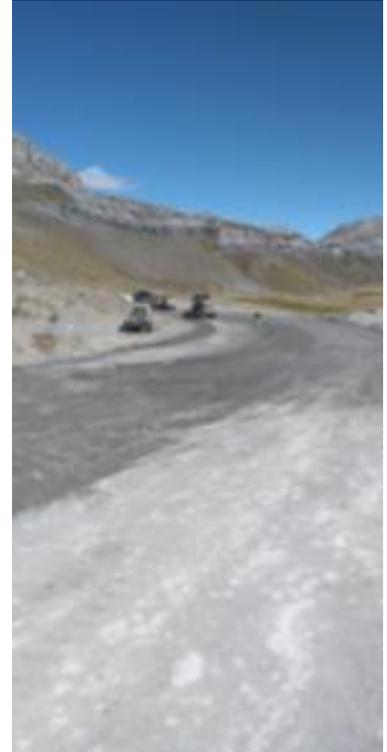
PROGRESIVA KM. 54+880 AL KM. 55+000
01.01.03 SUB BASES Y BASES
01.01.03.02 SUB BASE GRANULAR

En la progresiva Km. 54+880 al Km. 55+000 se realiza visita de seguimiento y monitoreo al tramo 2 de las obras iniciales, donde se realiza la construcción de sub base granular, se utiliza una motoniveladora, una compactadora de rodillo y un cisterna trabajan: 1 capataz, 2 operadores, 1 chofer , 6 obreros, 2 vigías

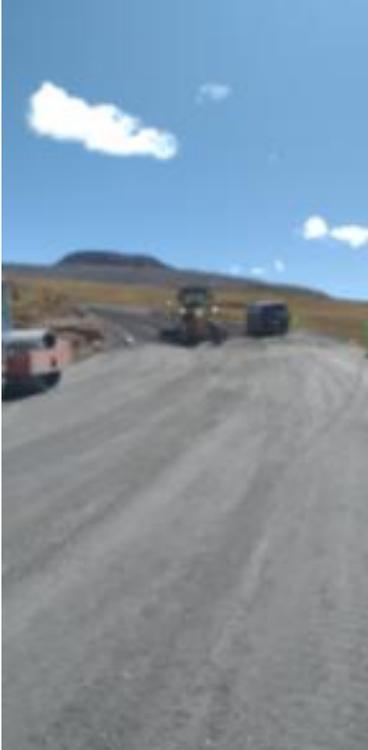
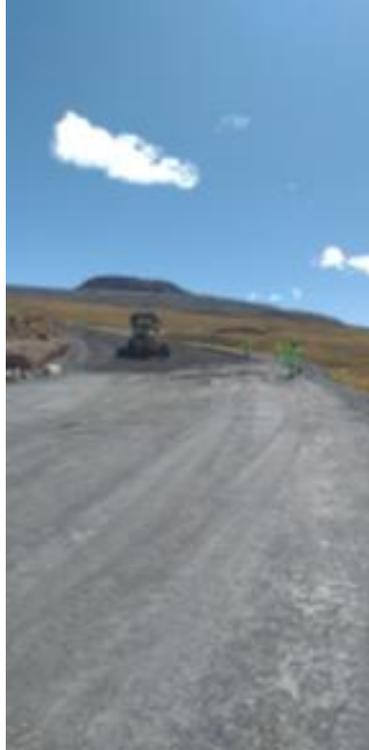
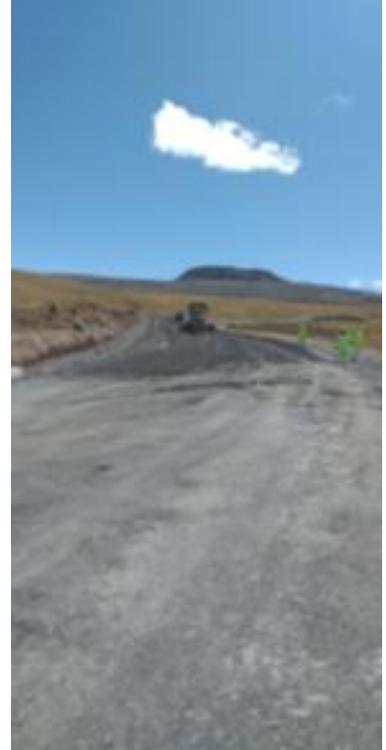
PROGRESIVA KM. 59+200 AL KM. 59+400
01.01.03 SUBBASE Y BASES
01.01.03.04 BASE GRANULAR

En las progresivas Km, 59+200 al km. 59+400 se realiza la construcción de base granular, donde se utiliza una motoniveladora y una compactadora de rodillo, Trabajan: 1 capataz, 2 operador, 2 obreros y 2 vigías

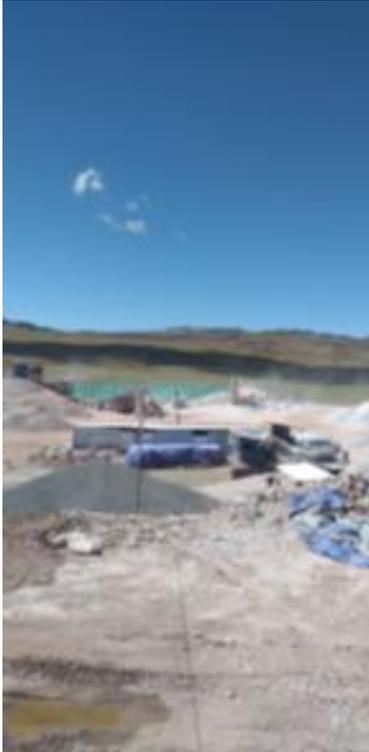
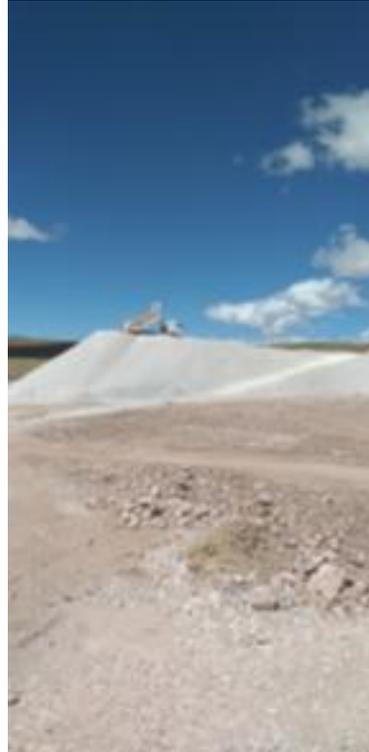
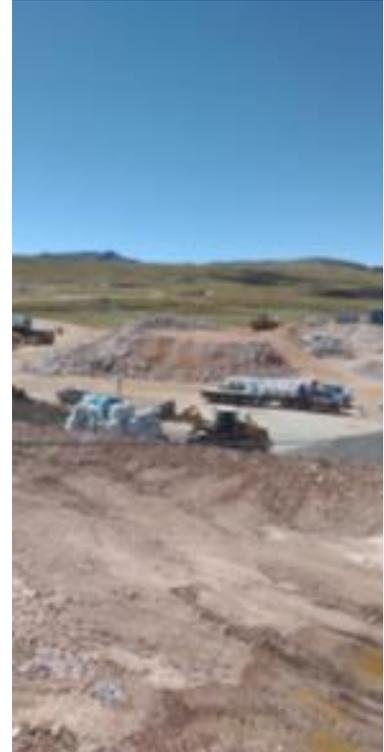
VISITA DE SEGUIMIENTO Y MONITOREO A LAS AREAS AUXILIARES DEL TRAMO 2 (OBRAS INICIALES) : CHANCADORA DEL CONTRATISTA

En la progresiva Km. 80+125 se realiza visita de seguimiento y monitoreo a las áreas auxiliares del tramo 2 (obras iniciales) , acompañando al especialista Ambiental de la Supervisión , se verifica en la zona de la chancadora de la Contratista ubicado en el lado derecho de la vía , donde se verifica si se realizó la subsanación de observaciones realizados por el la DEGAM.

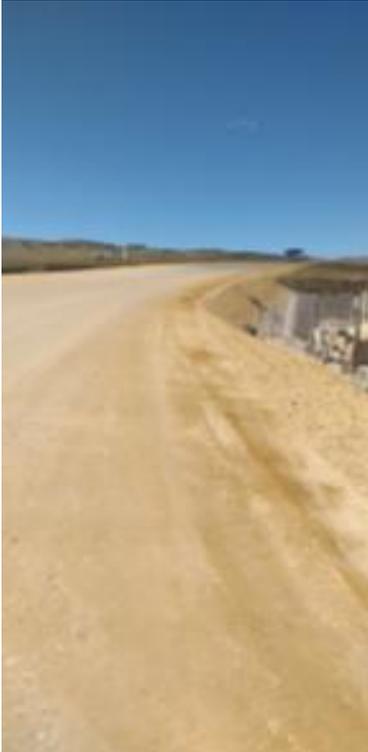
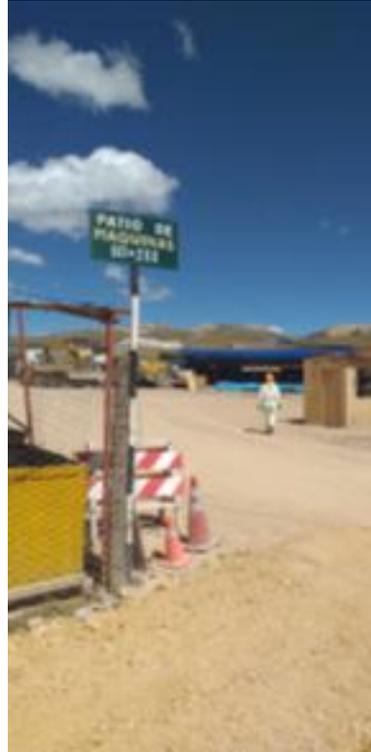
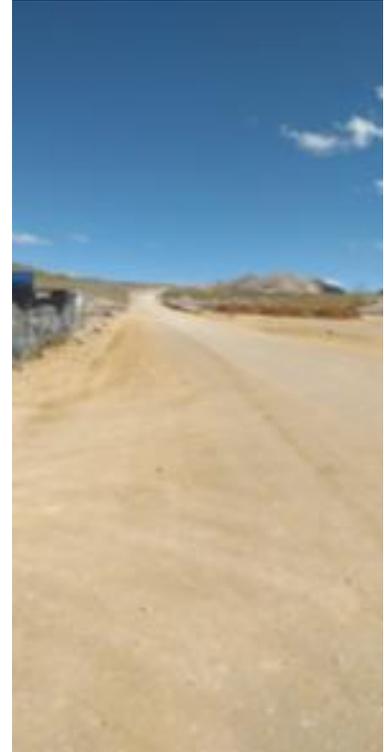
PROGRESIVA KM. 80+000 AL KM. 80+400

En la progresiva Km. 80+000 al Km. 80+400 se realiza visita de seguimiento y monitoreo al tramo 2 de las obras iniciales, donde se realiza la construcción de conformación de terraplenes, se utiliza una motoniveladora, una compactadora de rodillo y un cisterna trabajan: 1 capataz, 2 operadores, 1 chofer , 6 obreros, 2 vigías

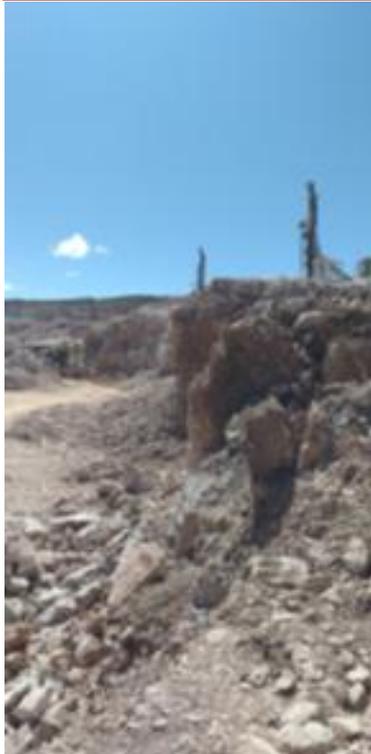
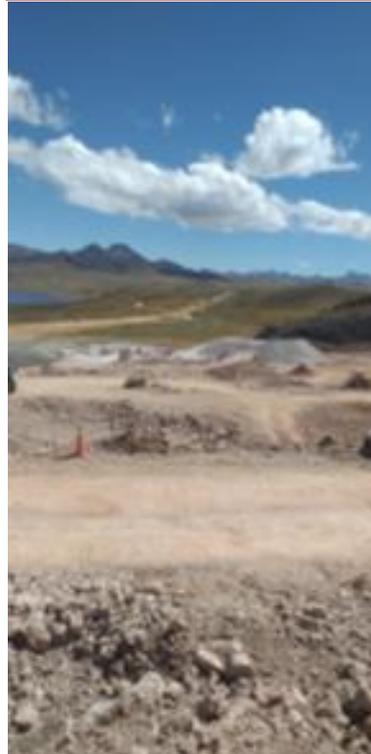
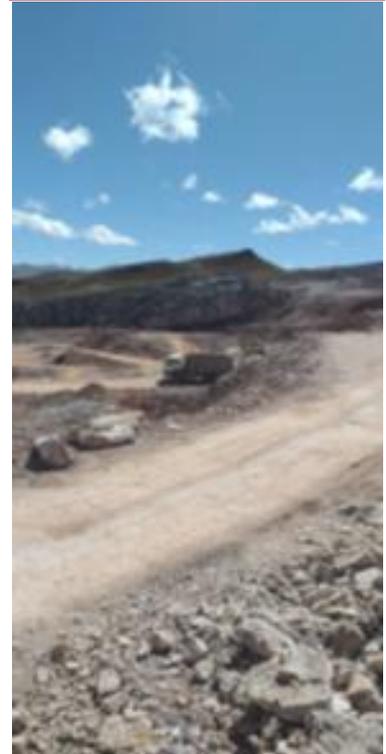
VISITA DE SEGUIMIENTO Y MONITOREO A LAS AREAS AUXILIARES DEL TRAMO
2 (OBRAS INICIALES) : CANTERA KM. 83+700**CDescripcion** :

En la progresiva Km. 83+700 se realiza visita de seguimiento y monitoreo a las áreas auxiliares del tramo 2 (obras iniciales) , acompañando al especialista Ambiental de la Supervisión , se verifica en la cantera ubicado en el lado derecho de la vía,, donde se verifica si la Contratista realizó la subsanación de observaciones realizadas por el la DEGAM. Se verifica la colocación de estacas o banderines que delimitan la zona de explotación de la cantera.

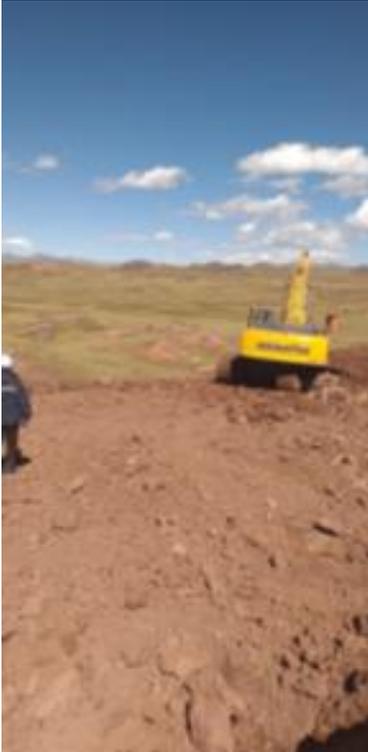
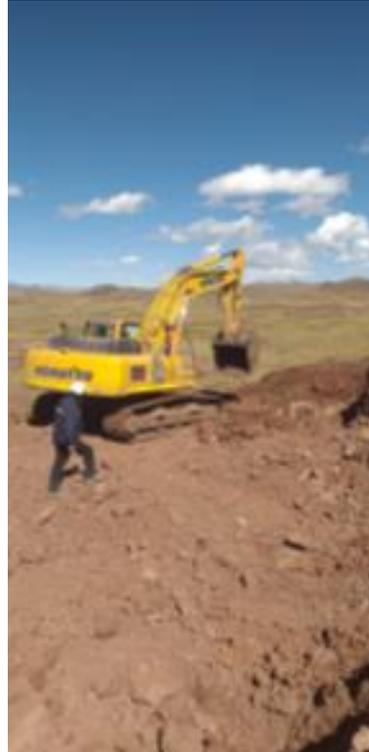
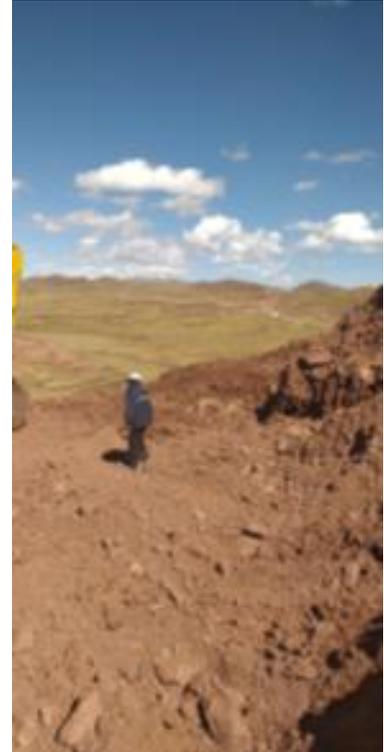
VISITA DE SEGUIMIENTO Y MONITOREO A LAS AREAS AUXILIARES DEL TRAMO 2 (OBRAS INICIALES) : DME KM. 89+700 (SALDO)

En la progresiva Km. 89+720 se realiza visita de seguimiento y monitoreo a las áreas auxiliares del tramo 2 (obras iniciales) , acompañando al especialista Ambiental de la Supervisión , se verifica el DME ubicado en el lado derecho de la vía, donde se verifica que la Contratista realiza trabajos dentro del DME. Se utiliza una excavadora de oruga, trabajan 1 capataz, 1 operador.

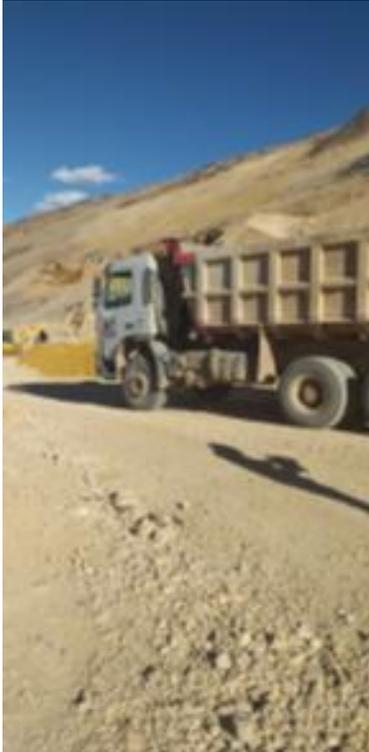
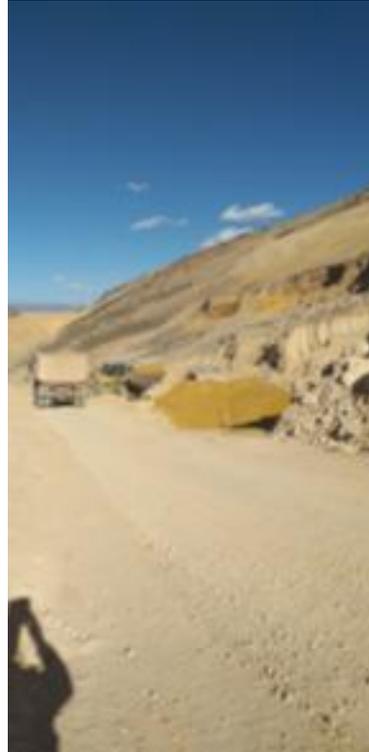
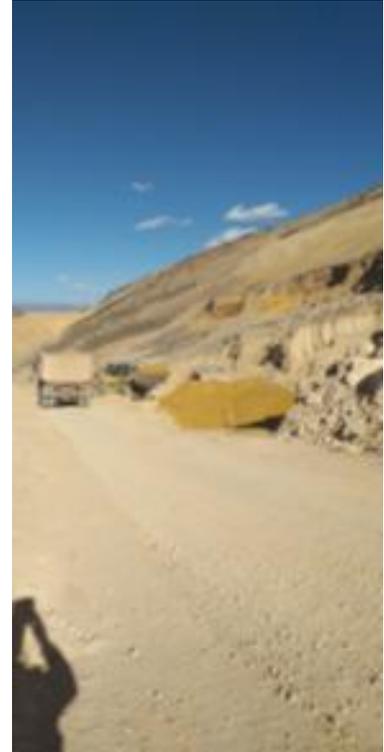
VISITA DE SEGUIMIENTO Y MONITOREO A LAS AREAS AUXILIARES DEL TRAMO
2 (OBRAS INICIALES) : CANTERA KM. 77**CDescripcion** :

En la progresiva Km. 77+000 se realiza visita de seguimiento y monitoreo a las áreas auxiliares del tramo 2 (obras iniciales) , acompañando al especialista Ambiental de la Supervisión , se verifica la cantera para realizar rellenos y conformaciones del terraplén, donde se verifica si la Contratista realizó la subsanación de observaciones realizados por el la DEGAM.
