BITACORA ELECTRÓNICA DE OBRA

REGISTRO DE LA BITACORA Y FOTO DEL CUADERNO DE OBRA

NUMERO DE INFORME No. 0013
 CONTRATO DE OBRA: No. 103-2019-MTC/ 20 de fecha 24/09/2019
 EMPRESA CONTRATISTA: CHINA ROAD AND BRIDGE CORPORATION SUCURSAL PERU
 OBRA: SALDO DE OBRA: "MEJORAMIENTO, REHABILITACIÓN Y CONSERVACIÓN POR NIVELES DE SERVICIO Y OPERACIÓN DEL CORREDOR VIAL, LIMA – CANTA – HUAYLLAY – DV. COCHAMARCA – EMP. PE 3N" (SALDO DE OBRAS INICIALES (OI) TRAMO 2 CANTA - HUALLAY) LONGITUD: 95.2 KMS.
 MONTO DE OBRAS INICIALES : 338,725,656.80
 SUPERVISOR: CONSORCIO CESEL - CAL Y MAYOR
 CONTRATO DE CONSULTORIA DE OBRA N° 077-2014-MTC/20) ADENDA No. 4 DE FECHA 24-09-2019
 VISITA DE SEGUIMIENTO Y MONITOREO A LAS OFICINAS DE LA SUPERVISION Y CONTRATISTA
 VISITA DE SEGUIMIENTO Y MONITOREO AL TRAMO 2 (OBRAS INICIALES) DESDE LA PROGRESIVA KM.0+000 (POBLADO DE CANTA) hasta la PROGRESIVA KM. 36+000 (TALLER DE MAQUINAS)

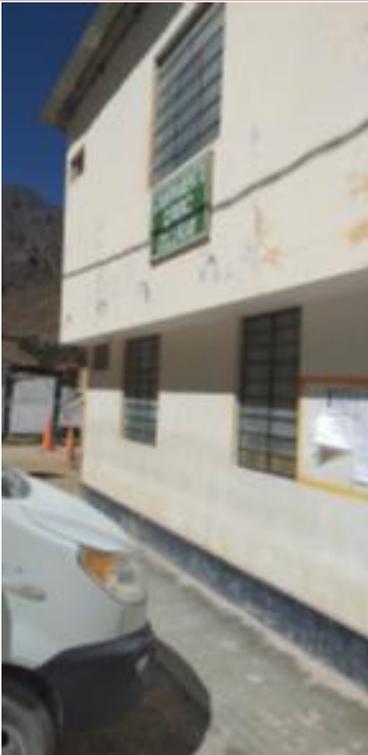
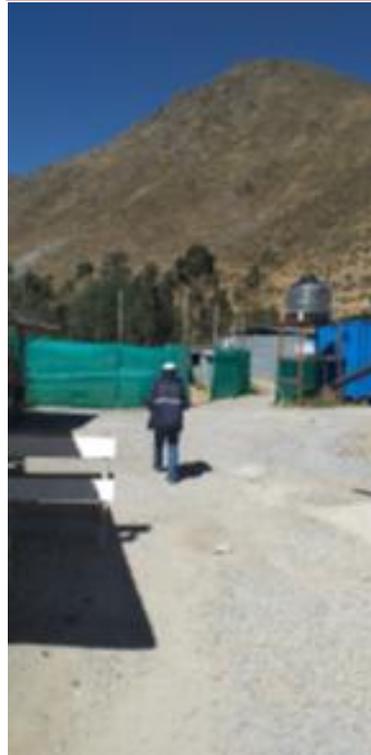
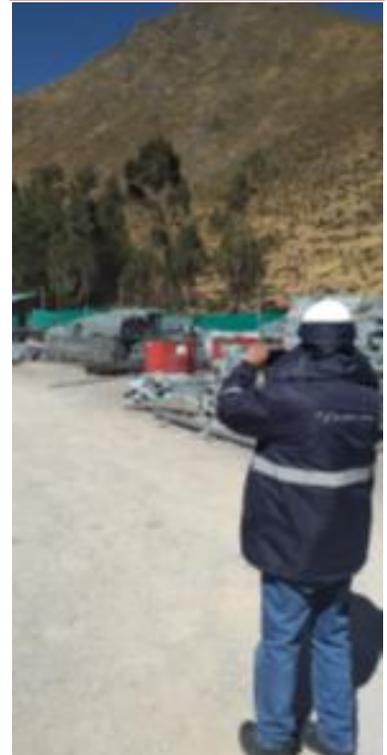
PROGRESIVA 21+300

VISITA DE SEGUIMIENTO Y MONITOREO A LAS AREAS AUXILIARES DEL TRAMO 2 (OBRAS INICIALES) : CAMPAMENTO DEL CONTRATISTA (POBLADO DE CULLHUAY)

En la progresiva Km. 21+300 se realiza visita de seguimiento y monitoreo a las áreas auxiliares del tramo 2 (obras iniciales) , acompañando al especialista Ambiental de la Supervisión , se verifica en el campamento de la Contratista ubicado en el lado derecho de la vía del poblado de Cullhuay, donde se verifica si la Contratista realizó completamente la subsanación de observaciones realizados por el la DEGAM. Se verifica la culminación de colocación de delimitación y cerramiento del campamento, con el rio, evitando el arroj de residuos solidos al rio, cumpliendo con lo solicitado en acta.

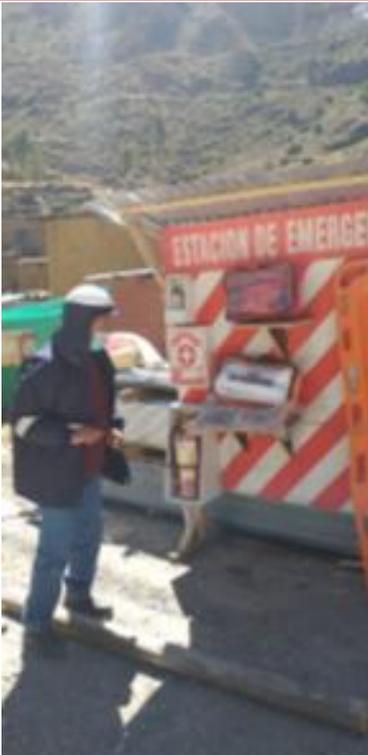
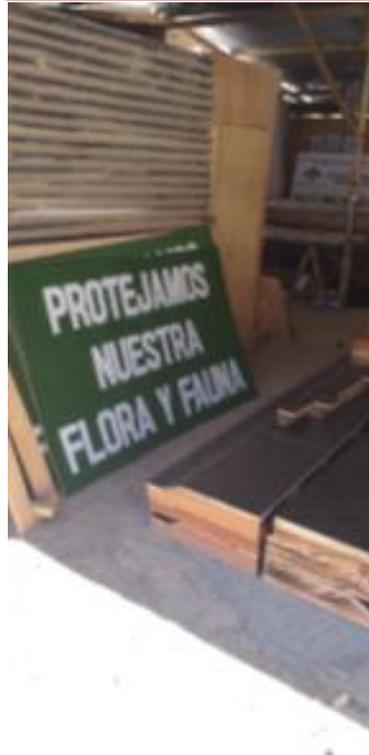
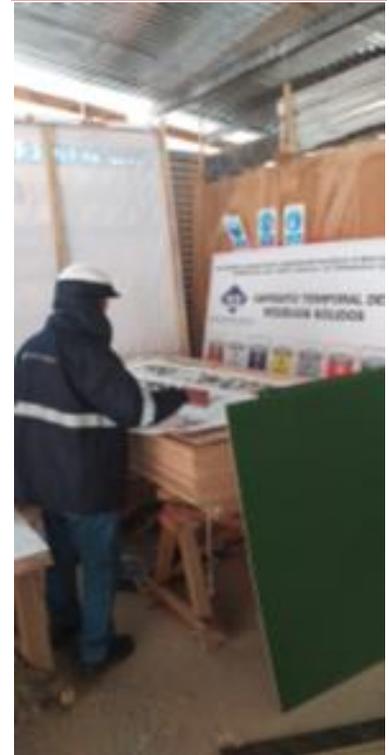
PROGRESIVA 21+300

VISITA DE SEGUIMIENTO Y MONITOREO A LAS AREAS AUXILIARES DEL TRAMO 2 (OBRAS INICIALES) : CAMPAMENTO DEL CONTRATISTA (POBLADO DE CULLHUAY)

En la progresiva Km. 21+300 se realiza visita de seguimiento y monitoreo a las áreas auxiliares del tramo 2 (obras iniciales) , acompañando al especialista Ambiental de la Supervisión , se verifica en el campamento de la Contratista ubicado en el lado derecho de la vía del poblado de Cullhuay, donde se verifica si la Contratista realizó completamente la subsanación de observaciones realizados por el la DEGAM. Se verifica que se están elaborando y colocando señalización informativa en los lados de la carretera de acuerdo acta de la DEGAM

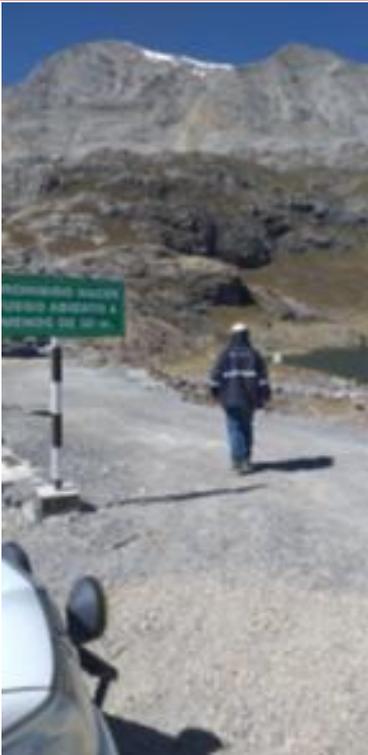
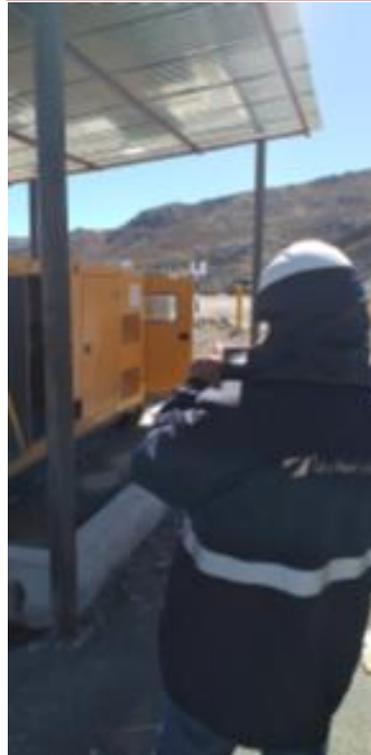
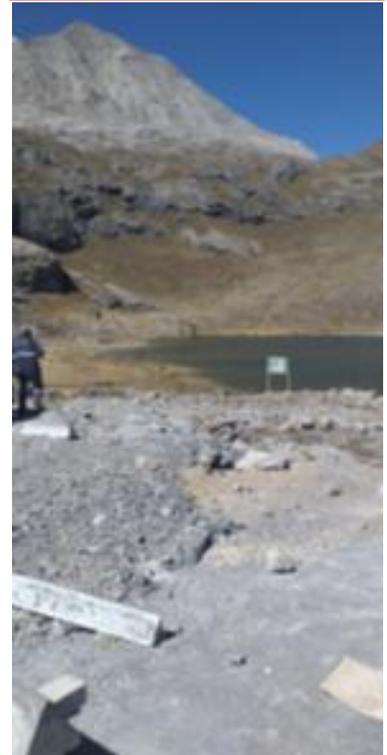
PROGRESIVA 36+000

VISITA DE SEGUIMIENTO Y MONITOREO A LAS AREAS AUXILIARES DEL TRAMO 2 (OBRAS INICIALES) : TALLER DE MAQUINAS DEL CONTRATISTA

En la progresiva Km. 36+000 se realiza visita de seguimiento y monitoreo a las áreas auxiliares del tramo 2 (obras iniciales) , acompañando nuevamente al especialista Ambiental de la Supervisión , se verifica en el taller de maquinas de la Contratista ubicado en el lado derecho de la vía, donde se verifica si la Contratista realizó la subsanación de las observaciones realizados por el la DEGAM. Se verifica la limpieza y eliminación de grasas y aceite en área de vehículos cumpliendo con lo solicitado en acta.

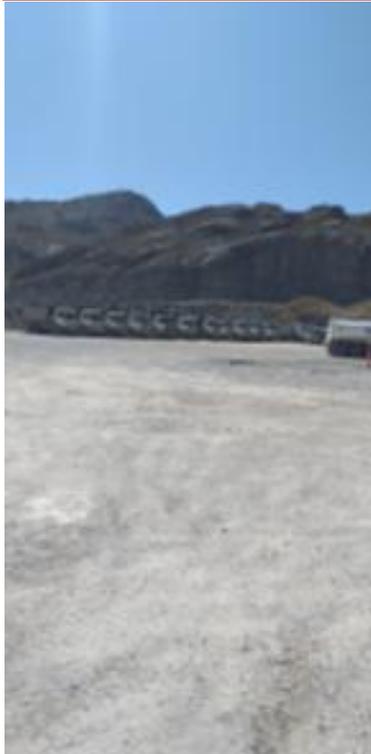
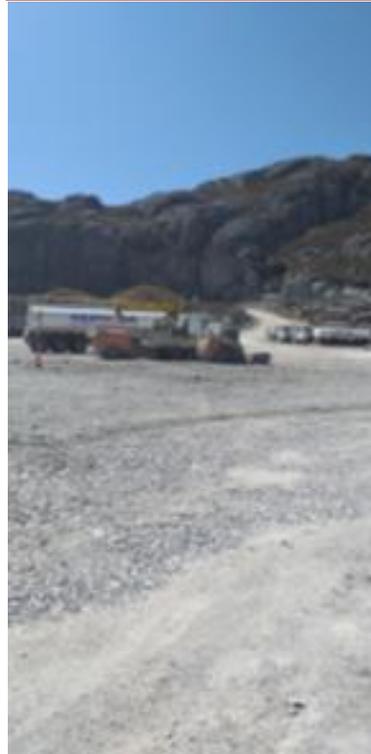
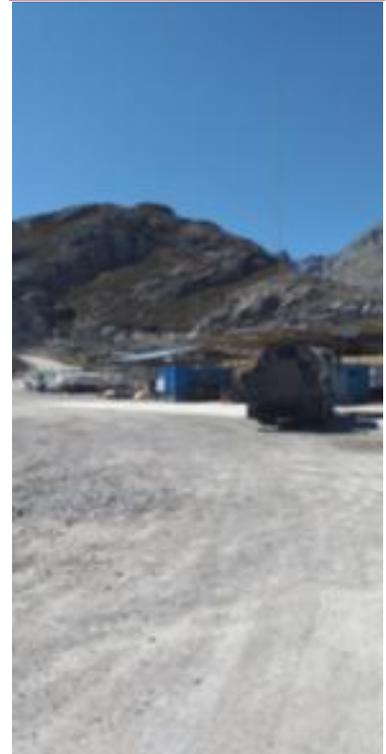
PROGRESIVA 36+000

VISITA DE SEGUIMIENTO Y MONIITOREO A LAS AREAS AUXILIARES DEL TRAMO 2 (OBRAS INICIALES) : TALLER DE MAQUINAS DEL CONTRATISTA

En la progresiva Km. 36+000 se realiza visita de seguimiento y monitoreo a las áreas auxiliares del tramo 2 (obras iniciales) , acompañando nuevamente al especialista Ambiental de la Supervisión , se verifica en el taller de maquinas de la Contratista ubicado en el lado derecho de la vía, donde se verifica las maquinarias y equipos utilizados por la contratista en el tramo 2 sector A. Hoy solo trabajaron los del sector B (desde progresiva 55+000 al km. 95+200)
