BITACORA ELECTRÓNICA DE OBRA**REGISTRO DE LA BITACORA Y FOTO DEL CUADERNO DE OBRA**

Confirma Bitacora:	Nro Informe:	Fecha Informe:	Nombre De La Obra:	Personal Encargado:	
Si	0014	30 - 06 - 2022	Corredor vial Lima-Canta-Huayllay-Dv. Cochamarca-Emp. PE 3N Obras de Rehabilitación y Mejoramiento	BORIS WALTER AYLLÓN CARCELÉN	
Foto Bitacora:	Foto Bitacora 2:	Foto Bitacora 3:	Foto Bitacora 4:	Foto Bitacora 5:	Foto Bitacora 6:
Ver imagen completa	Ver imagen completa	Ver imagen completa

NUMERO DE INFORME No. 0014
 CONTRATO DE OBRA: No. 103-2019-MTC/ 20 de fecha 24/09/2019
 EMPRESA CONTRATISTA: CHINA ROAD AND BRIDGE CORPORATION SUCURSAL PERU
 OBRA: SALDO DE OBRA: "MEJORAMIENTO, REHABILITACIÓN Y CONSERVACIÓN POR NIVELES DE SERVICIO Y OPERACIÓN DEL CORREDOR VIAL, LIMA – CANTA – HUAYLLAY – DV. COCHAMARCA – EMP.PE 3N" (SALDO DE OBRAS INICIALES (OI) TRAMO 2 CANTA - HUALLAY) LONGITUD: 95.2 KMS.
 MONTO DE OBRAS INICIALES : 338,725,656.80
 SUPERVISOR: CONSORCIO CESEL - CAL Y MAYOR
 CONTRATO DE CONSULTORIA DE OBRA N° 077-2014-MTC/20) ADENDA No. 4 DE FECHA 24-09-2019
 VISITA DE SEGUIMIENTO Y MONITOREO A LAS OFICINAS DE LA SUPERVISION Y CONTRATISTA
 VISITA DE SEGUIMIENTO Y MONITOREO AL TRAMO 2 (OBRAS

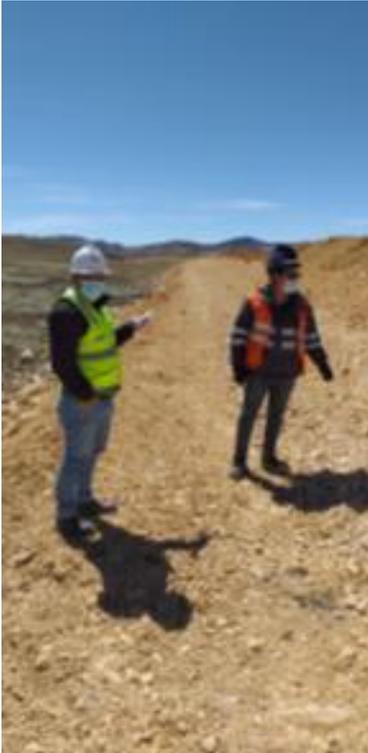
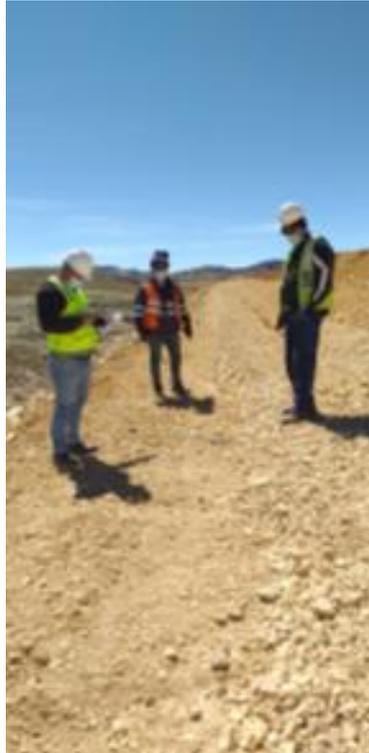
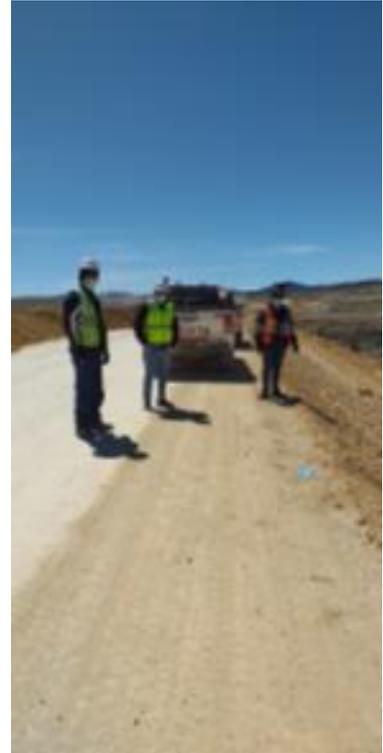
PROGRESIVA KM. 77+090 AL KM. 77+500 (SECTOR 4)
VISITA DE CONSTATAACION DE MAYORES CANTIDADES EN EL TRAMO 2 (OBRAS INICIALES): GEOTEXTIL TIPO 1 EN PEDRAPLENES (SECTOR 4)

En la Progresiva km. 77+090 al km 77+500 se realiza visita de constatación de mayores cantidades, acompañado por los ingenieros Miguel Tronco e Ing. Deyvis Mateo suficientemente autorizados por el Jefe de Supervisión y Residente de la Contratista, respectivamente. Se realiza la visita inicial al sitio para verificar los mayores metrados ejecutados hasta la fecha y lo que esta pendiente por ejecutar. En este Sector No. 4 se verifica que la plataforma esta a nivel de terraplén y NO se evidencia que el geotextil No. 1 ha sido colocado .No se puede observar rastros del manto geotextil colocado en los taludes del pedraplén . Se recomienda que en el panel fotográfico incluyan este sector 4 puesto que no se aprecia el geotextil tipo 1 colocado

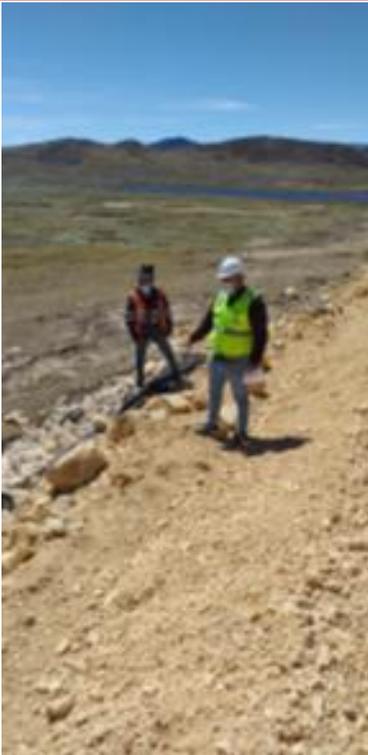
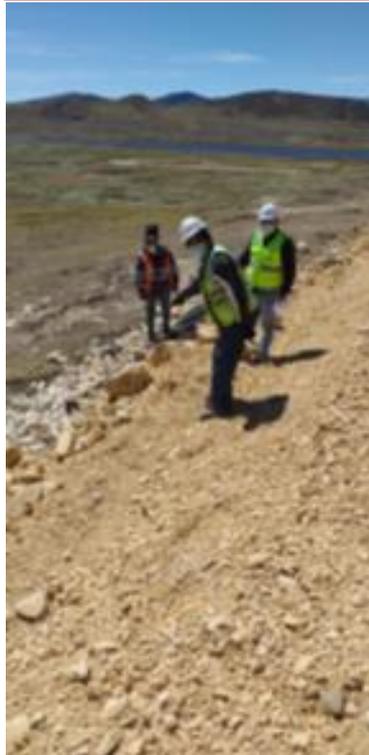
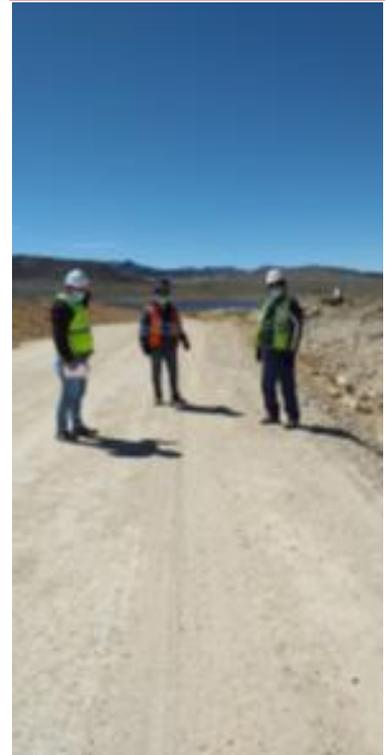
PROGRESIVA KM. 78+190 AL KM. 79+200 (SECTOR 5)
VISITA DE CONSTATAACION DE MAYORES CANTIDADES EN EL TRAMO 2 (OBRAS INICIALES): GEOTEXTIL TIPO 1 EN PEDRAPLENES (SECTOR 5)

En la Progresiva km. 78+190 al km 79+200 se realiza visita de constatación de mayores cantidades, acompañado por los ingenieros Miguel Tronco e Ing. Deyvis Mateo suficientemente autorizados por el Jefe de Supervisión y Residente de la Contratista, respectivamente. Se realiza la visita inicial al sitio para verificar los mayores metrados ejecutados hasta la fecha y lo que esta pendiente por ejecutar. En este Sector No. 5 se verifica que la plataforma esta a nivel de terraplén y se evidencia que el geotextil No. 1 ya ha sido colocado .Se puede observar parte del manto geotextil colocado en los taludes del pedraplén .

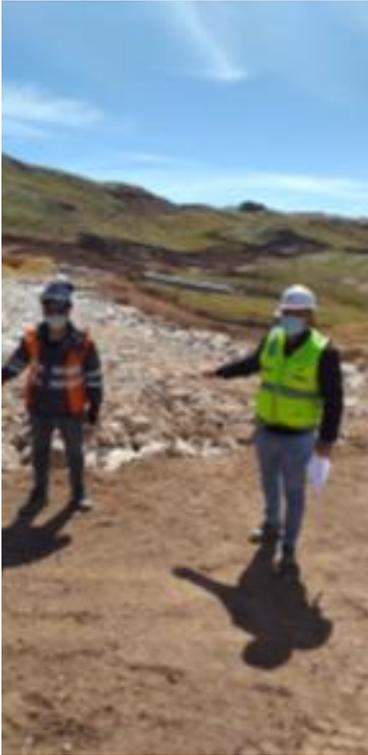
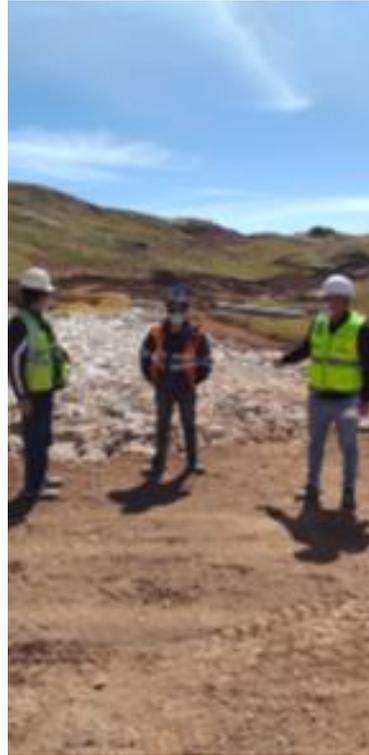
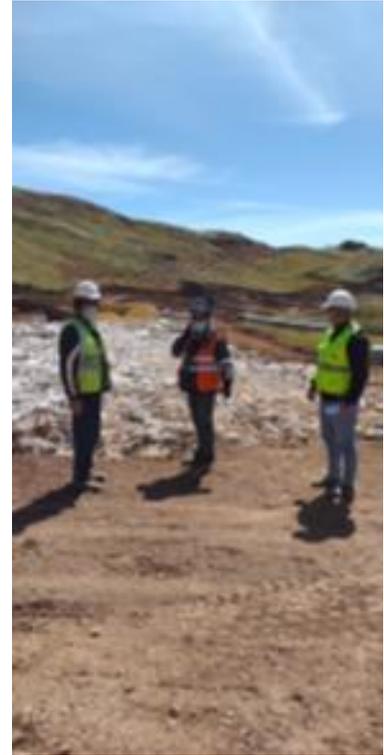
PROGRESIVA KM. 88+450 AL KM. 88+730 (SECTOR 18)

En la Progresiva km. 88+450 al km 88+730 se realiza visita de constatación de mayores cantidades, acompañado por los ingenieros Miguel Tronco e Ing. Deyvis Mateo suficientemente autorizados por el Jefe de Supervisión y Residente de la Contratista, respectivamente. Se realiza la visita inicial al sitio para verificar los mayores metrados ejecutados hasta la fecha y lo que esta pendiente por ejecutar. En este Sector No. 18 se verifica que la plataforma esta a nivel de pedraplén y se evidencia que el geotextil No. 1 np ha sido colocado.

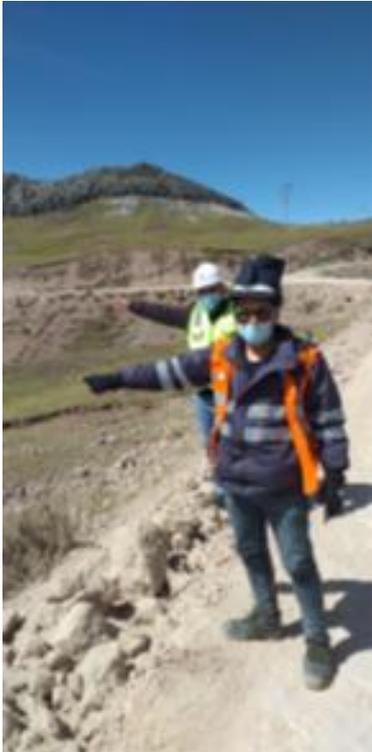
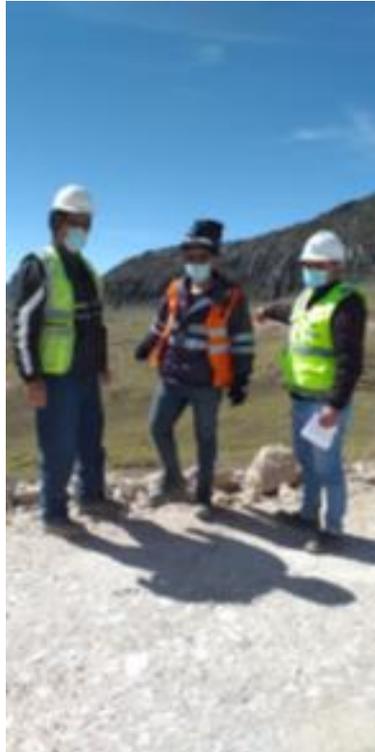
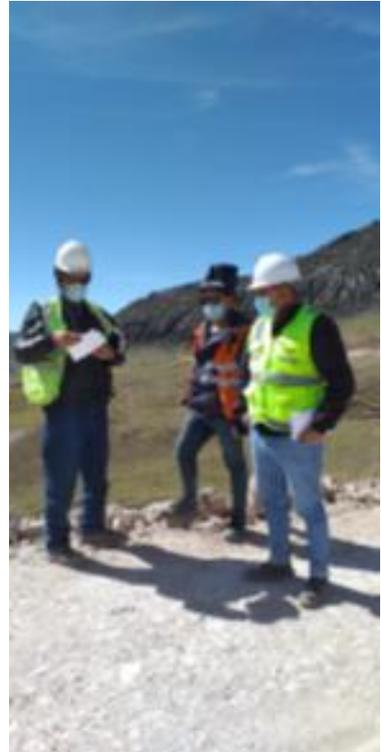
En la Progresiva km. 92+100 al km 92+180 se realiza visita de constatación de mayores cantidades, acompañado por los ingenieros Miguel Tronco e Ing. Deyvis Mateo suficientemente autorizados por el Jefe de Supervisión y Residente de la Contratista, respectivamente. Se realiza la visita inicial al sitio para verificar los mayores metrados ejecutados hasta la fecha y lo que esta pendiente por ejecutar. En estos Sectores No. 20, 19,21,22,23,24 y 25 se verifica que en estas zonas no hay nada construido todavía, no hay acceso todavía. No hay construcción de la nueva carretera

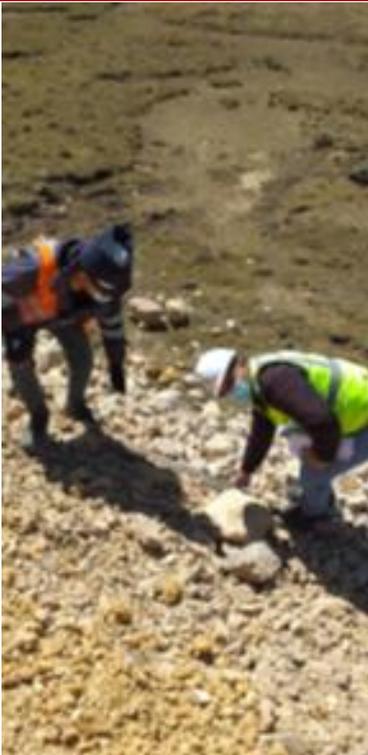
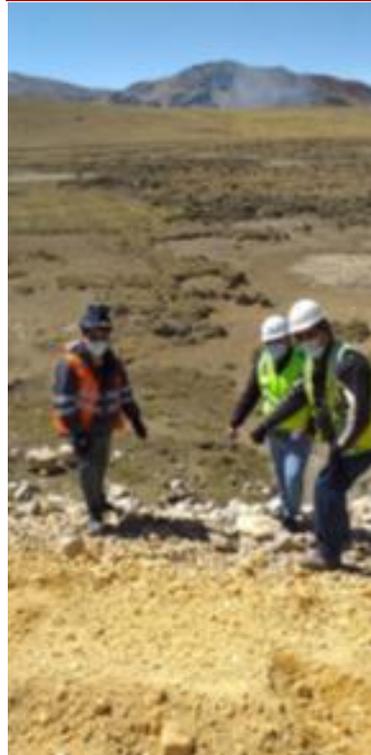
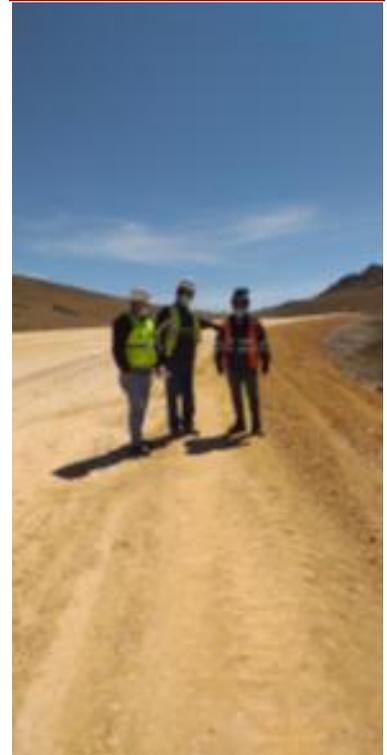
PROGRESIVA KM. 64+100 AL KM. 64+310 (SECTOR 1)
VISITA DE CONSTATAACION DE MAYORES CANTIDADES EN EL TRAMO 2 (OBRAS INICIALES): GEOTEXTIL TIPO 1 EN PEDRAPLENES (SECTOR 1)

En la Progresiva km. 64+100 al km 64+310 se realiza visita de constatación de mayores cantidades, acompañado por los ingenieros Miguel Tronco e Ing. Deyvis Mateo suficientemente autorizados por el Jefe de Supervisión y Residente de la Contratista, respectivamente. Se realiza la visita inicial al sitio para verificar los mayores metrados ejecutados hasta la fecha y lo que esta pendiente por ejecutar. En este Sector No. 1 se verifica que la plataforma esta a nivel de terraplén y se evidencia que el geotextil No. 1 ya ha sido colocado .Se puede observar parte del manto geotextil colocado en los taludes del pedraplén .

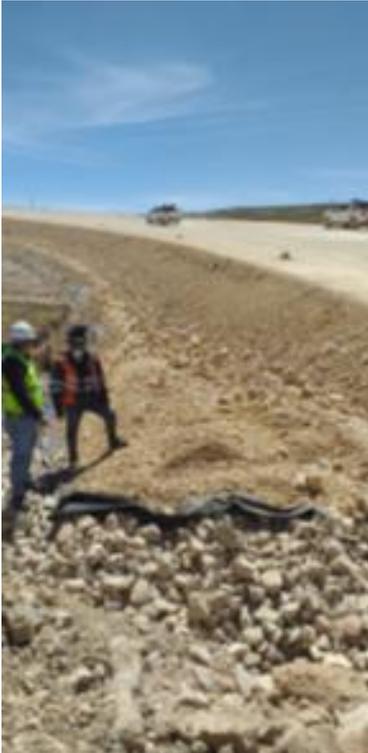
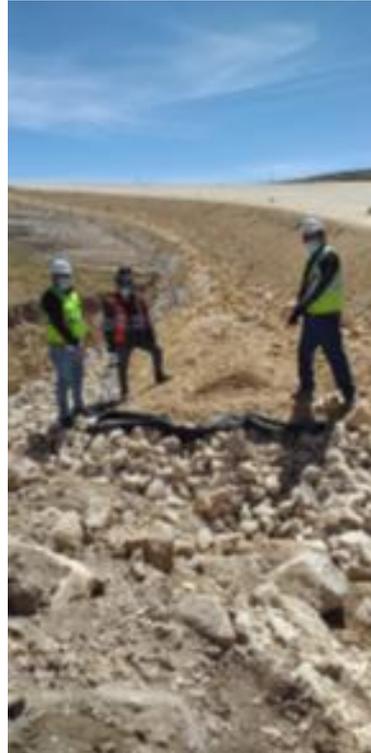
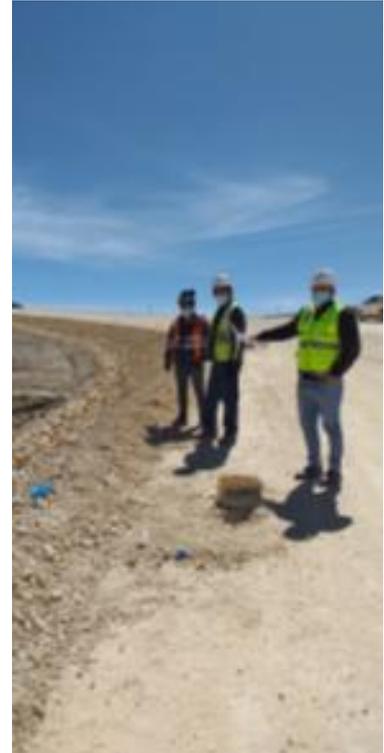
PROGRESIVA KM. 75+720 AL KM. 76+000 (SECTOR 2)

En la Progresiva km. 75+720 al km 76+000 se realiza visita de constatación de mayores cantidades, acompañado por los ingenieros Miguel Tronco e Ing. Deyvis Mateo suficientemente autorizados por el Jefe de Supervisión y Residente de la Contratista, respectivamente. Se realiza la visita inicial al sitio para verificar los mayores metros ejecutados hasta la fecha y lo que esta pendiente por ejecutar. En este Sector No. 2 se verifica que la plataforma esta a nivel de terraplén y se evidencia que el geotextil No. 1 ya ha sido colocado .Se puede observar parte del manto geotextil colocado en los taludes del pedraplén .

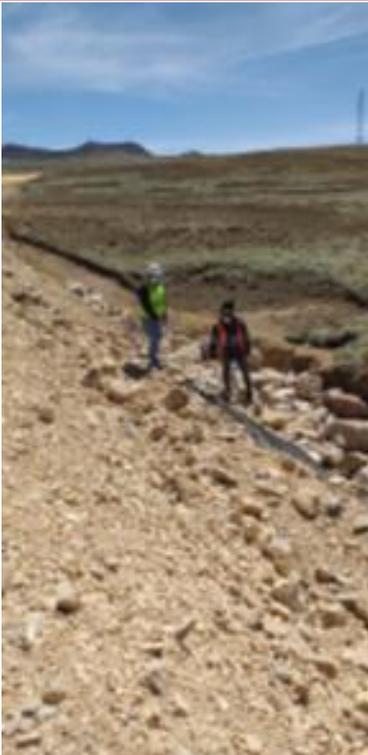
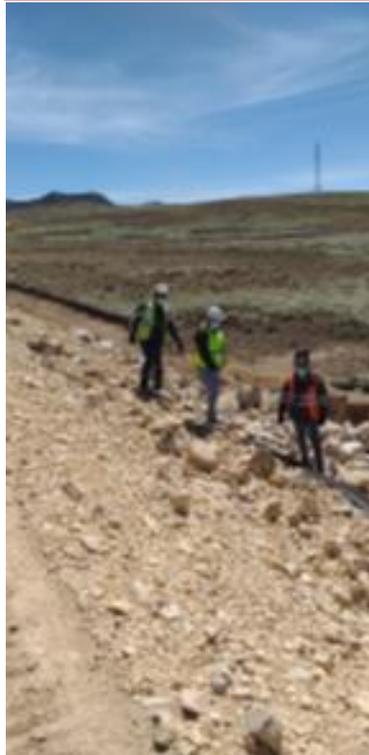
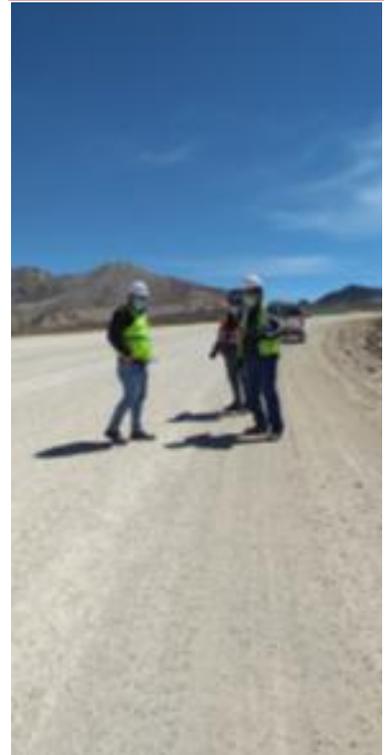
PROGRESIVA KM. 76+230 AL KM. 76+430 (SECTOR 3)
VISITA DE CONSTATAACION DE MAYORES CANTIDADES EN EL TRAMO 2 (OBRAS INICIALES): GEOTEXTIL TIPO 1 EN PEDRAPLENES (SECTOR 3)

En la Progresiva km. 76+230 al km 76+430 se realiza visita de constatación de mayores cantidades, acompañado por los ingenieros Miguel Tronco e Ing. Deyvis Mateo suficientemente autorizados por el Jefe de Supervisión y Residente de la Contratista, respectivamente. Se realiza la visita inicial al sitio para verificar los mayores metrados ejecutados hasta la fecha y lo que esta pendiente por ejecutar. En este Sector No. 3 se verifica que la plataforma esta a nivel de terraplén y se evidencia que el geotextil No. 1 ya ha sido colocado .Se puede observar parte del manto geotextil colocado en los taludes del pedraplén .

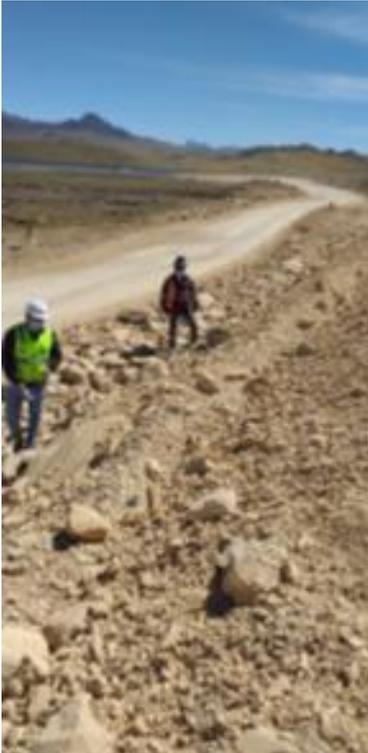
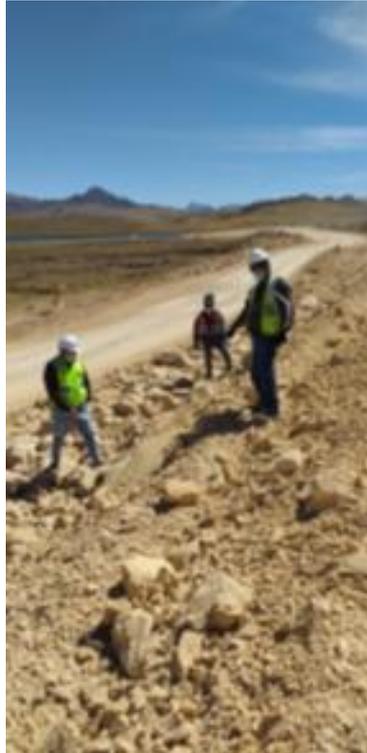
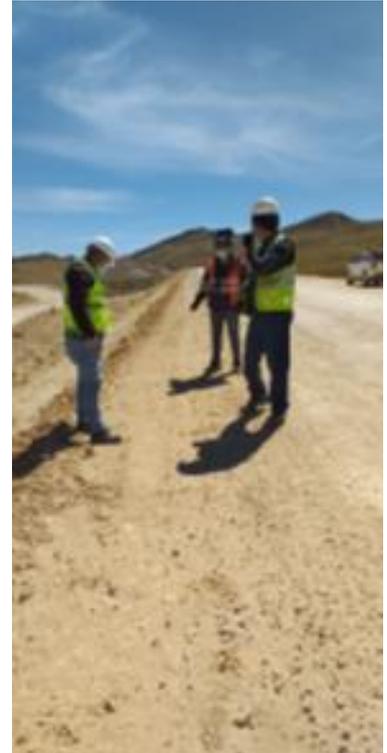
PROGRESIVA KM. 81+120 AL KM. 81+400 (SECTOR 6)
VISITA DE CONSTATAACION DE MAYORES CANTIDADES EN EL TRAMO 2 (OBRAS INICIALES): GEOTEXTIL TIPO 1 EN PEDRAPLENES (SECTOR 6)

En la Progresiva km. 81+120 al km 81+400 se realiza visita de constatación de mayores cantidades, acompañado por los ingenieros Miguel Tronco e Ing. Deyvis Mateo suficientemente autorizados por el Jefe de Supervisión y Residente de la Contratista, respectivamente. Se realiza la visita inicial al sitio para verificar los mayores metrados ejecutados hasta la fecha y lo que esta pendiente por ejecutar. En este Sector No. 6 se verifica que la plataforma esta a nivel de terraplén y se evidencia que el geotextil No. 1 ya ha sido colocado .Se puede observar rastros del manto geotextil colocado en los taludes del pedraplén

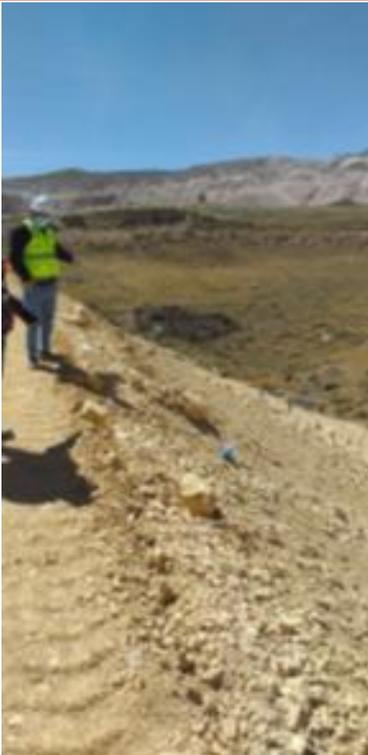
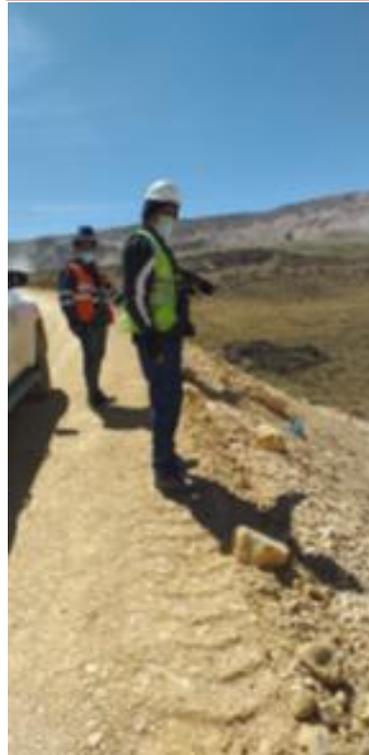
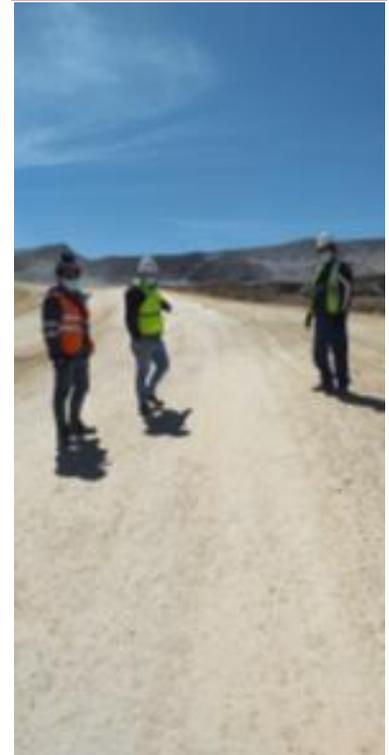
PROGRESIVA KM. 83+470 AL KM. 83+590 (SECTOR 7)
VISITA DE CONSTATAACION DE MAYORES CANTIDADES EN EL TRAMO 2 (OBRAS INICIALES): GEOTEXTIL TIPO 1 EN PEDRAPLENES (SECTOR 7)

En la Progresiva km. 83+470 al km 83+590 se realiza visita de constatación de mayores cantidades, acompañado por los ingenieros Miguel Tronco e Ing. Deyvis Mateo suficientemente autorizados por el Jefe de Supervisión y Residente de la Contratista, respectivamente. Se realiza la visita inicial al sitio para verificar los mayores metros ejecutados hasta la fecha y lo que esta pendiente por ejecutar. En este Sector No.7 se verifica que la plataforma esta a nivel de terraplén y se evidencia que el geotextil No. 1 ya ha sido colocado .Se puede observar rastros del manto geotextil colocado en los taludes del pedraplén .

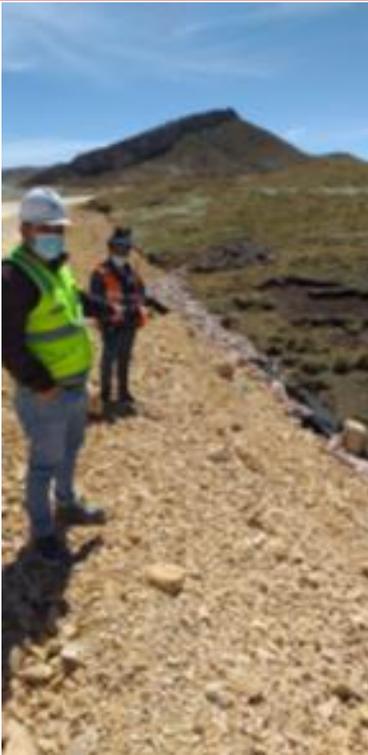
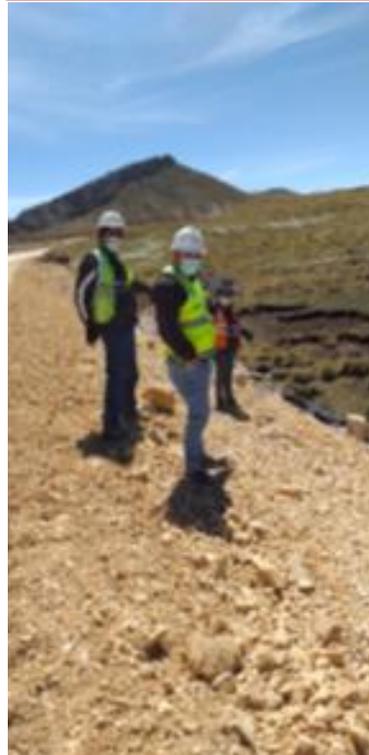
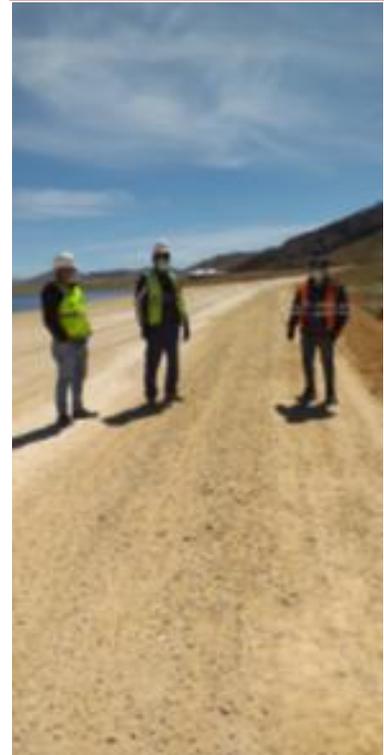
PROGRESIVA KM. 84+370 AL KM. 84+520 (SECTOR 9)
VISITA DE CONSTATAACION DE MAYORES CANTIDADES EN EL TRAMO 2 (OBRAS INICIALES): GEOTEXTIL TIPO 1 EN PEDRAPLENES (SECTOR 9)

En la Progresiva km. 84+370 al km 84+520 se realiza visita de constatación de mayores cantidades, acompañado por los ingenieros Miguel Tronco e Ing. Deyvis Mateo suficientemente autorizados por el Jefe de Supervisión y Residente de la Contratista, respectivamente. Se realiza la visita inicial al sitio para verificar los mayores metrados ejecutados hasta la fecha y lo que esta pendiente por ejecutar. En este Sector No. 9 se verifica que la plataforma esta a nivel de terraplén y se evidencia que el geotextil No. 1 ya ha sido colocado .Se puede observar rastros del manto geotextil colocado en los taludes del pedraplén .

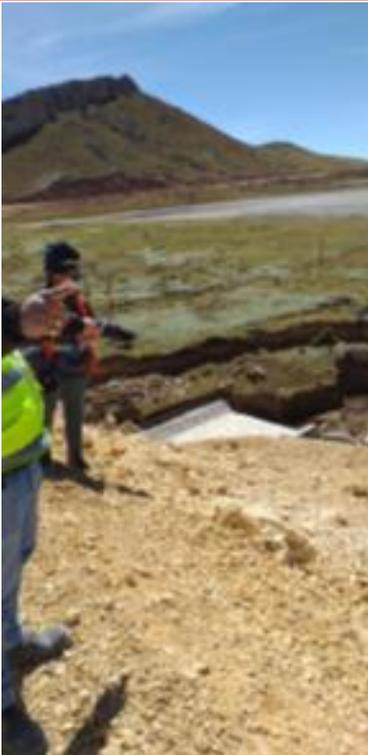
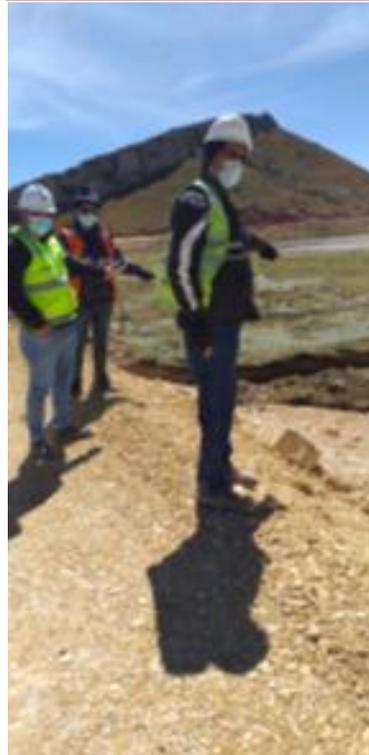
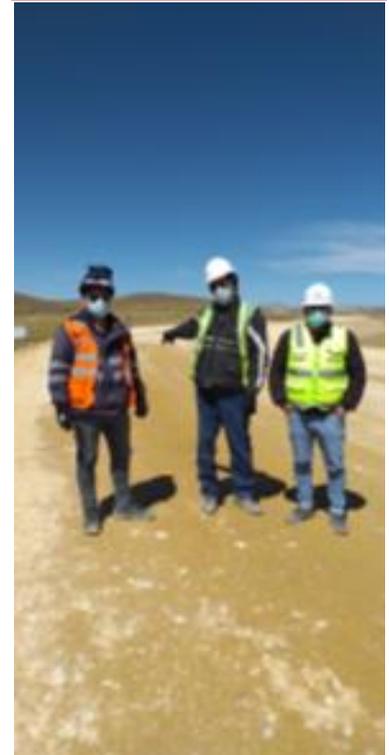
PROGRESIVA KM. 84+690 AL KM. 84+820 (SECTOR 10)
VISITA DE CONSTATAACION DE MAYORES CANTIDADES EN EL TRAMO 2 (OBRAS INICIALES): GEOTEXTIL TIPO 1 EN PEDRAPLENES (SECTOR 10)

En la Progresiva km. 84+690 al km 84+820 se realiza visita de constatación de mayores cantidades, acompañado por los ingenieros Miguel Tronco e Ing. Deyvis Mateo suficientemente autorizados por el Jefe de Supervisión y Residente de la Contratista, respectivamente. Se realiza la visita inicial al sitio para verificar los mayores metrados ejecutados hasta la fecha y lo que esta pendiente por ejecutar. En este Sector No. 10 se verifica que la plataforma esta a nivel de terraplén y se evidencia que el geotextil No. 1 ya ha sido colocado .Se puede observar rastro del manto geotextil colocado en los taludes del pedraplén .

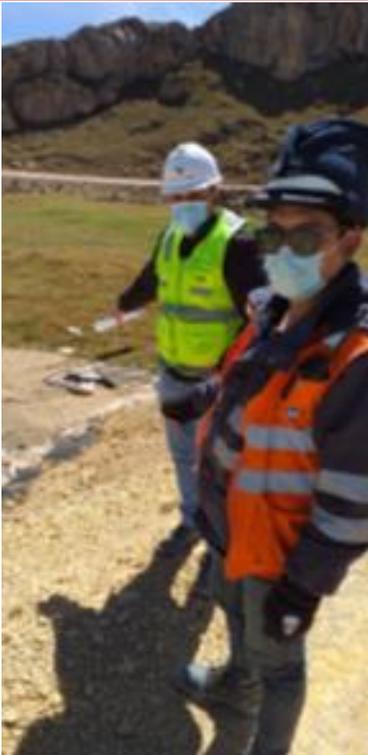
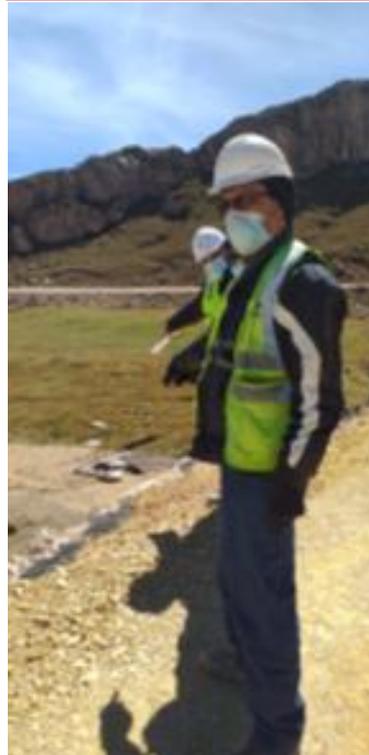
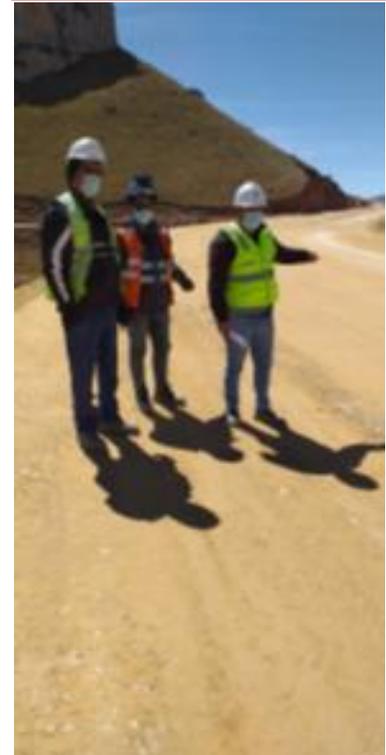
PROGRESIVA KM. 85+110 AL KM. 85+210 (SECTOR 11)
VISITA DE CONSTATAACION DE MAYORES CANTIDADES EN EL TRAMO 2 (OBRAS INICIALES): GEOTEXTIL TIPO 1 EN PEDRAPLENES (SECTOR 11)

En la Progresiva km. 85+110 al km 85+210 se realiza visita de constatación de mayores cantidades, acompañado por los ingenieros Miguel Tronco e Ing. Deyvis Mateo suficientemente autorizados por el Jefe de Supervisión y Residente de la Contratista, respectivamente. Se realiza la visita inicial al sitio para verificar los mayores metrados ejecutados hasta la fecha y lo que esta pendiente por ejecutar. En este Sector No. 11 se verifica que la plataforma esta a nivel de terraplén y se evidencia que el geotextil No. 1 ya ha sido colocado .Se puede observar rastros del manto geotextil colocado en los taludes del pedraplén .

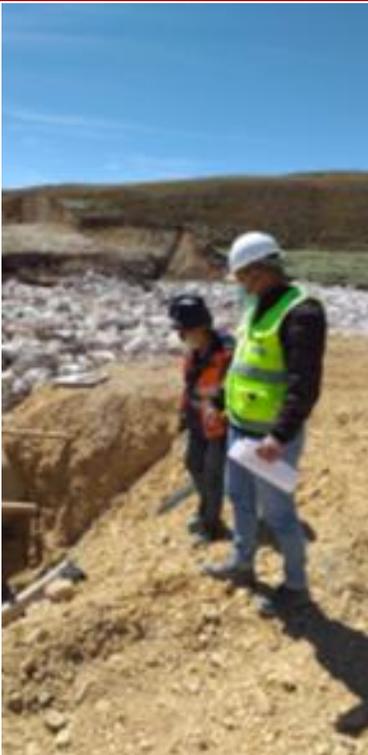
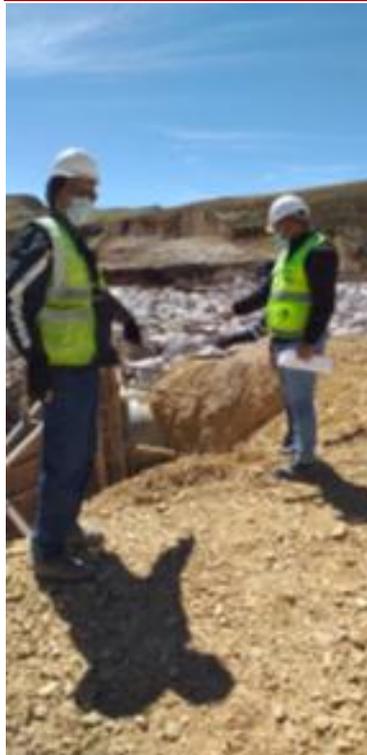
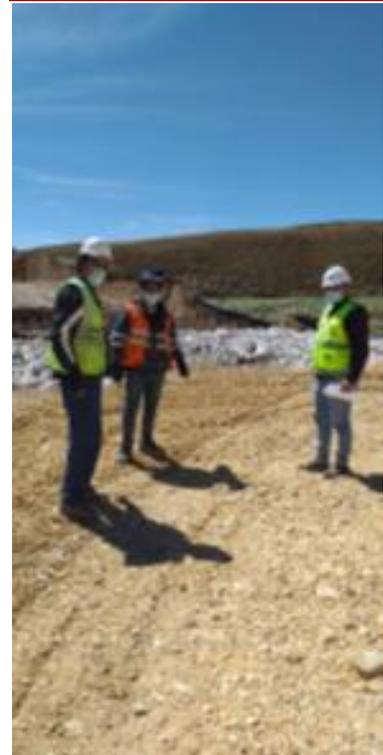
PROGRESIVA KM. 85+940 AL KM. 86+060 (SECTOR 12)
VISITA DE CONSTATAACION DE MAYORES CANTIDADES EN EL TRAMO 2 (OBRAS INICIALES): GEOTEXTIL TIPO 1 EN PEDRAPLENES (SECTOR 12)

En la Progresiva km. 85+940 al km 86+060 se realiza visita de constatación de mayores cantidades, acompañado por los ingenieros Miguel Tronco e Ing. Deyvis Mateo suficientemente autorizados por el Jefe de Supervisión y Residente de la Contratista, respectivamente. Se realiza la visita inicial al sitio para verificar los mayores metrados ejecutados hasta la fecha y lo que esta pendiente por ejecutar. En este Sector No. 12 se verifica que la plataforma esta en ejecución parte a nivel de terraplén y otra parte a nivel de pedraplén. se evidencia que el geotextil No. 1 ya ha sido colocado desde la progresiva Km. 85+940 al Km. 86+015 .Se puede observar parte del manto geotextil colocado en los taludes del pedraplén . Finalmente desde la progresiva Km. 86+015 al 86+060 no se ha iniciado la colocación de geotextil tipo 1

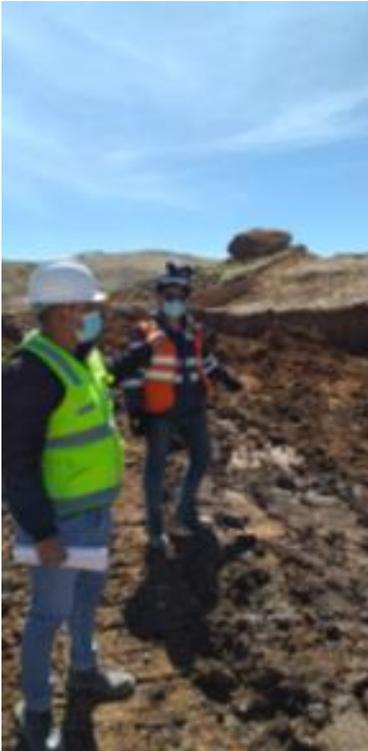
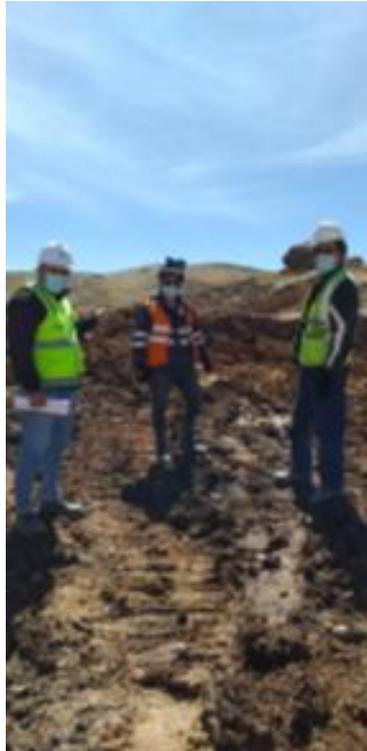
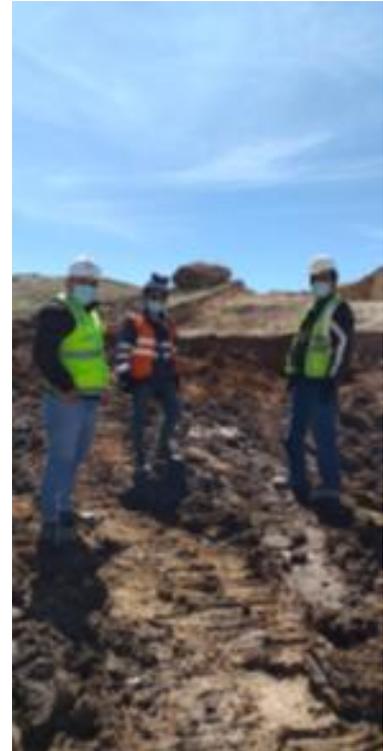
VISITA DE CONSTATAACION DE MAYORES CANTIDADES EN EL TRAMO 2 (OBRAS INICIALES): GEOTEXTIL TIPO 1 EN PEDRAPLENES (SECTORES 13,14 Y 15)

En las Progresivas km. 86+150 al km 86+220 (sector 13) , Progresivas Km. 86+270 al Km. 86+330 (sector 14) y Progresivas Km, 86+380 al km, 86+930 (sector 15) se realiza visita de constatación de mayores cantidades, acompañado por los ingenieros Miguel Tronco e Ing. Deyvis Mateo suficientemente autorizados por el Jefe de Supervisión y Residente de la Contratista, respectivamente. Se realiza la visita inicial al sitio para verificar los mayores metrados ejecutados hasta la fecha y lo que esta pendiente por ejecutar. En los Sectores No. 13, 14 y 15el se verifica que en el terreno todavía no se ha realizado nada de la plataforma. No se ha iniciado mayores metrados en estos sectores 13,14 y 15

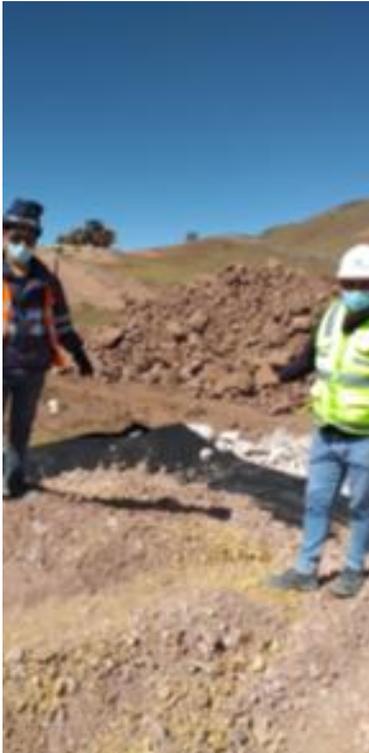
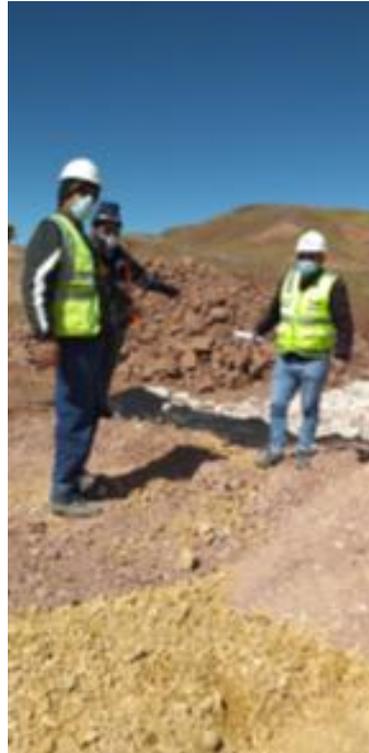
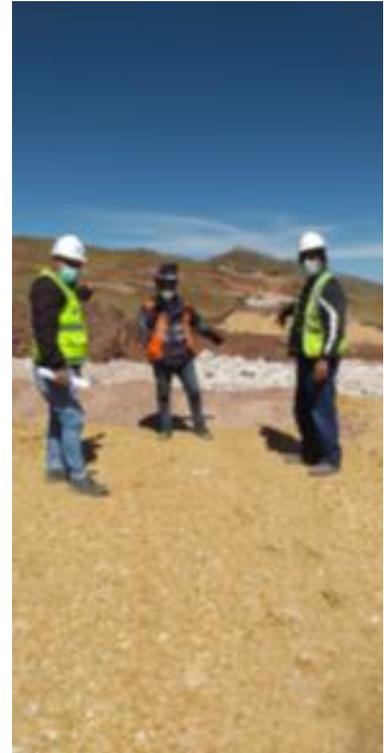
PROGRESIVA KM. 87+120 AL KM. 87+370 (SECTOR 16)
VISITA DE CONSTATAACION DE MAYORES CANTIDADES EN EL TRAMO 2 (OBRAS INICIALES): GEOTEXTIL TIPO 1 EN PEDRAPLENES (SECTOR 16)

En la Progresiva km. 87+120 al km 87+370 se realiza visita de constatación de mayores cantidades, acompañado por los ingenieros Miguel Tronco e Ing. Deyvis Mateo suficientemente autorizados por el Jefe de Supervisión y Residente de la Contratista, respectivamente. Se realiza la visita inicial al sitio para verificar los mayores cantidades ejecutados hasta la fecha y lo que esta pendiente por ejecutar. En este Sector No. 16 se verifica que parte de la plataforma esta a nivel de terraplén y se evidencia que el geotextil No. 1 ya ha sido colocado desde la progresiva Km. 87+330 al Km. 87+370 .Se puede observar parte del manto geotextil colocado en los taludes del pedraplén . En la progresiva Km. 87+120 al Km. 87+330 todavía no se ha colocado geotextil y el terreno esta a nivel de pedraplén.

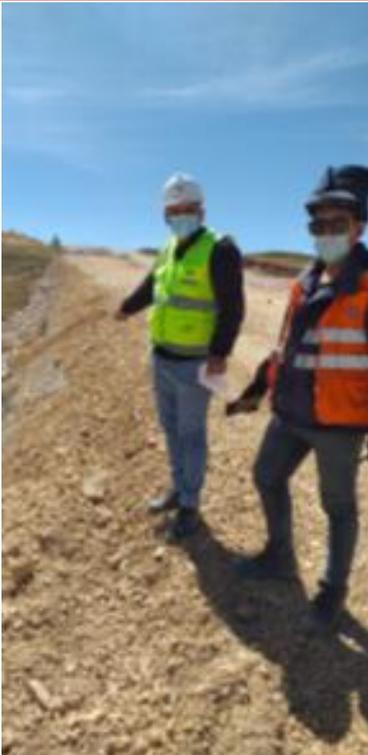
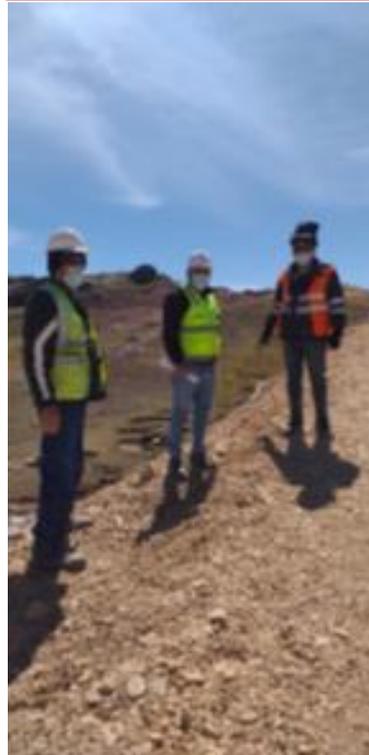
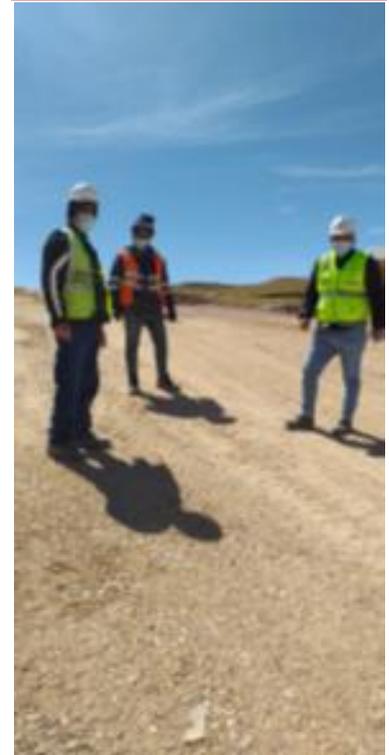
PROGRESIVA KM. 87+410 AL KM. 87+630 (SECTOR 17)
VISITA DE CONSTATAACION DE MAYORES CANTIDADES EN EL TRAMO 2 (OBRAS INICIALES): GEOTEXTIL TIPO 1 EN PEDRAPLENES (SECTOR 17)

En la Progresiva km. 87+410 al km 87+630 se realiza visita de constatación de mayores cantidades, acompañado por los ingenieros Miguel Tronco e Ing. Deyvis Mateo suficientemente autorizados por el Jefe de Supervisión y Residente de la Contratista, respectivamente. Se realiza la visita inicial al sitio para verificar los mayores cantidades ejecutados hasta la fecha y lo que esta pendiente por ejecutar. En este Sector No. 17 se verifica que la plataforma esta a nivel de terraplén y se evidencia que el geotextil No. 1 ya ha sido colocado .Se puede observar parte del manto geotextil colocado en los taludes del pedraplén .

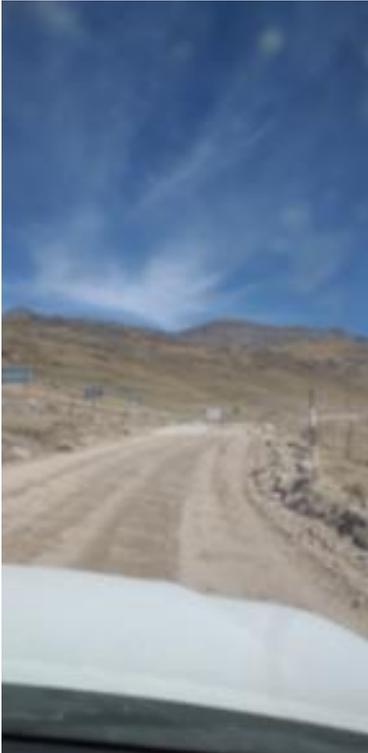
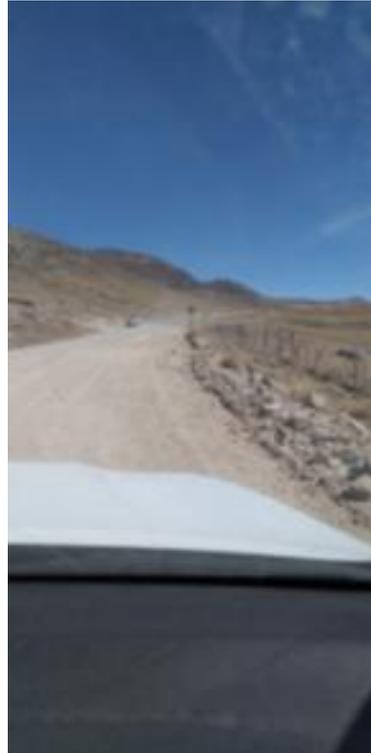
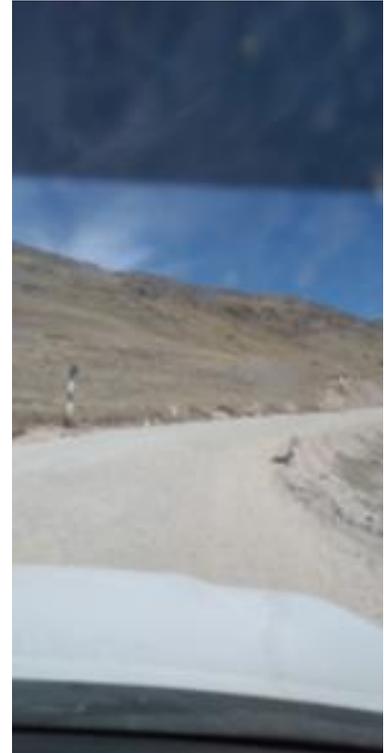
PROGRESIVA KM. 95+200 POBLADO DE HUALLAY
VISITA DE CONSTATAACION DE MAYORES CANTIDADES EN EL TRAMO 2 (OBRAS INICIALES): GEOTEXTIL TIPO 1 EN PEDRAPLENES (SECTORES 19,20,21,22,23,24, Y 25)

En la Progresiva km. 95+200 POBLADO DE HUALLAY se finaliza la visita de constatación de mayores cantidades, acompañado por los ingenieros Miguel Tronco e Ing. Deyvis Mateo suficientemente autorizados por el Jefe de Supervisión y Residente de la Contratista, respectivamente. Se finaliza la visita inicial al sitio para verificar los mayores cantidades ejecutados hasta la fecha y lo que esta pendiente por ejecutar. En los Sectores No. 19,20,21,22,23,24 y 25 el terreno todavía no ha sido intervenido.

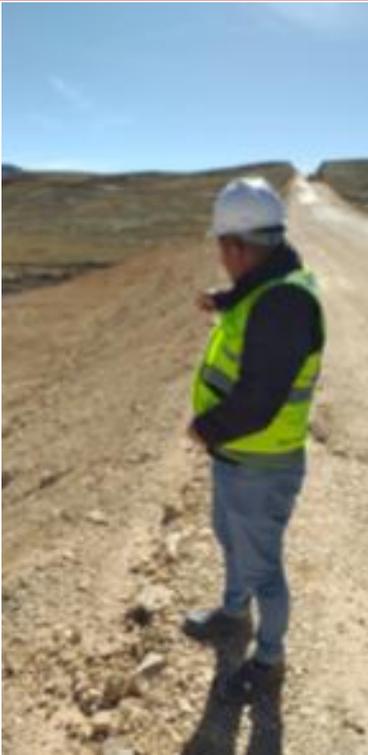
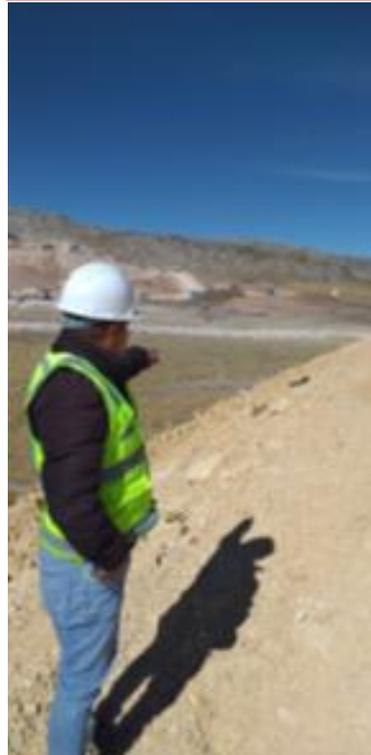
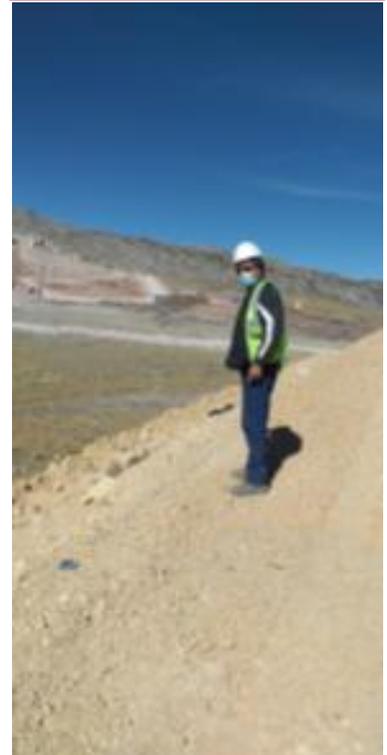
PROGRESIVA KM. 83+690 AL KM. 84+000 (SECTOR 8)

En la Progresiva km. 83+690 al km 84+000 se realiza visita de constatación de mayores cantidades, acompañado por los ingenieros Miguel Tronco e Ing. Deyvis Mateo suficientemente autorizados por el Jefe de Supervisión y Residente de la Contratista, respectivamente. Se realiza la visita inicial al sitio para verificar los mayores metros ejecutados hasta la fecha y lo que esta pendiente por ejecutar. En este Sector No. 8 se verifica que la plataforma esta a nivel de terraplén y se evidencia que el geotextil No. 1 ya ha sido colocado .Se puede observar rastros del manto geotextil colocado en los taludes del pedraplén .
