BITACORA ELECTRÓNICA DE OBRA

REGISTRO DE LA BITACORA Y FOTO DEL CUADERNO DE OBRA

Confirma Bitacora: Si	Nro Informe: 0002	Fecha Informe: 16 - 06 - 2022	Nombre De La Obra: Corredor vial Lima-Canta-Huayllay-Dv. Cochamarca-Emp. PE 3N Obras de Rehabilitación y Mejoramiento	Personal Encargado: BORIS WALTER AYLLÓN CARCELÉN		
Foto Bitacora:	Foto Bitacora 2:	Foto Bitacora 3:	Foto Bitacora 4:	Foto Bitacora 5:	Foto Bitacora 6:	
Ver imagen completa	Ver imagen completa	Ver imagen completa	Ver imagen completa	Ver imagen completa	Ver imagen completa

NUMERO DE INFORME No. 0002
CONTRATO DE OBRA: No. 103-2019-MTC/ 20 de fecha 24/09/2019
EMPRESA CONTRATISTA: CHINA ROAD AND BRIDGE CORPORATION SUCURSAL PERU
OBRA: SALDO DE OBRA: "MEJORAMIENTO, REHABILITACIÓN Y CONSERVACIÓN POR NIVELES DE SERVICIO Y OPERACIÓN DEL CORREDOR VIAL, LIMA – CANTA – HUAYLLAY – DV. COCHAMARCA – EMP.PE 3N" (SALDO DE OBRAS INICIALES (OI) TRAMO 2 CANTA - HUALLAY) LONGITUD: 95.2 KMS.
MONTO DE OBRAS INICIALES : 338,725,656.80
SUPERVISOR: CONSORCIO CESEL - CAL Y MAYOR
CONTRATO DE CONSULTORIA DE OBRA N° 077-2014-MTC/20) ADENDA No. 4 DE FECHA 24-09-2019
VISITA DE SEGUIMIENTO Y MONITOREO DESDE EL POBLADO DE CANTA HASTA LA PROGRESIVA K

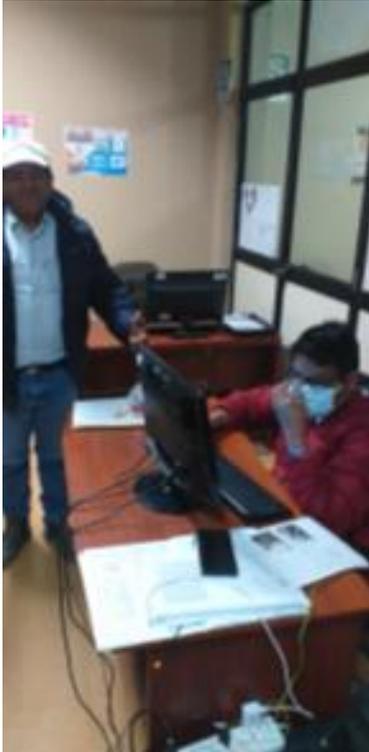
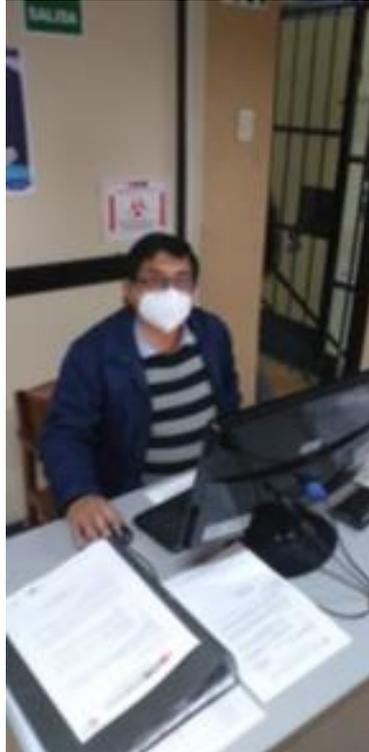
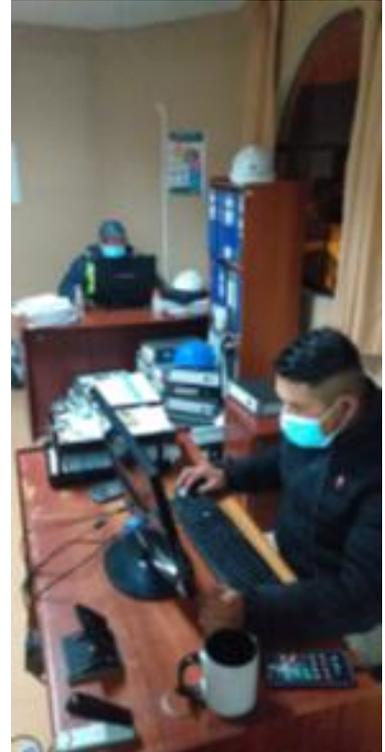
POBLADO DE CANTA
VISITA DE SEGUIMIENTO Y MONITOREO A LAS OFICINAS DE LA SUPERVISION (OBRAS INICIALES) : VERIFICACION DE RECURSOS

En el poblado de Canta se realiza la visita de seguimiento y monitoreo a las oficinas de la Supervisión, donde se verifica al personal especialista, técnico y administrativo . Se verifica la presencia del Jefe de Supervisión, especialista de Costos y valorizaciones, ingenieros asistentes y especialista de seguridad.

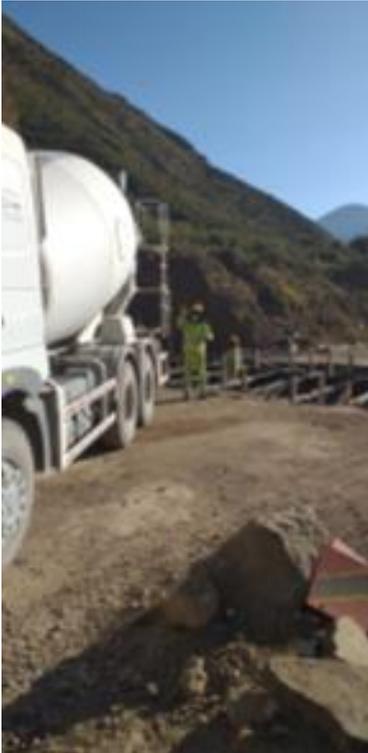
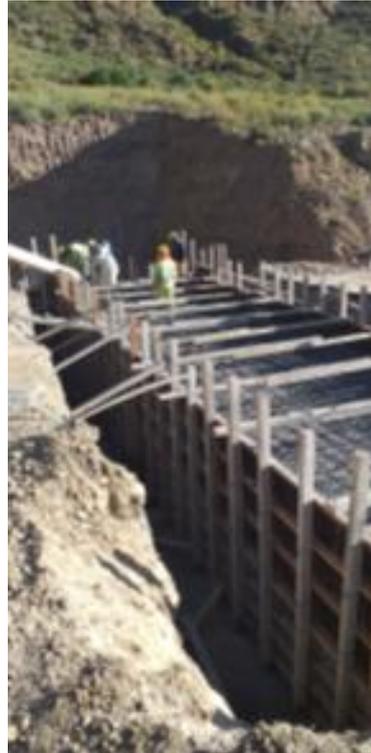
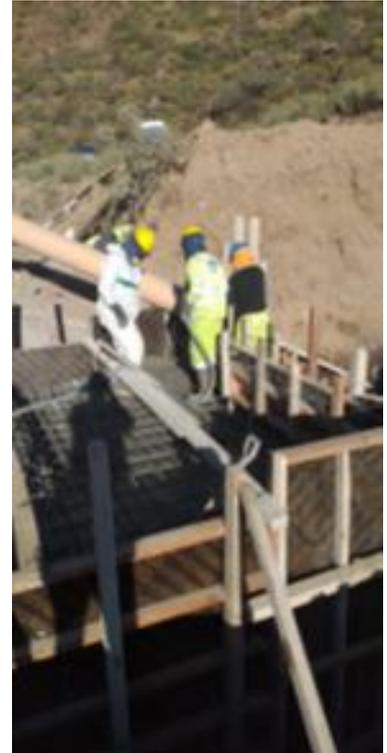
PROGRESIVA KM. 17+620
PARTIDA 01.01.06 OBRAS DE ARTE
CODIGO 01.01.06.10 : ACERO DE REFUERZO
CODIGO 01.01.06.09: ENCOFRADO Y DEENCOFRADO
CODIGO 01.01.06.05: CONCRETO CLASE E 17,2 Mpa. (F'c= 175 kg/cm2)

En la progresiva Km. 17+620 se ha realizado la colocación de acero de refuerzo y el encofrado , se inicia el vaciado de mezcla de concreto para la construcción de alcantarilla marco de concreto armado. Se utiliza un camion mixer, herramientas menores, trabajan: 1 capataz, 1 operador, 16 obreros, 1 topografo, 2 vigias. Se vacio 33 m3 de concreto

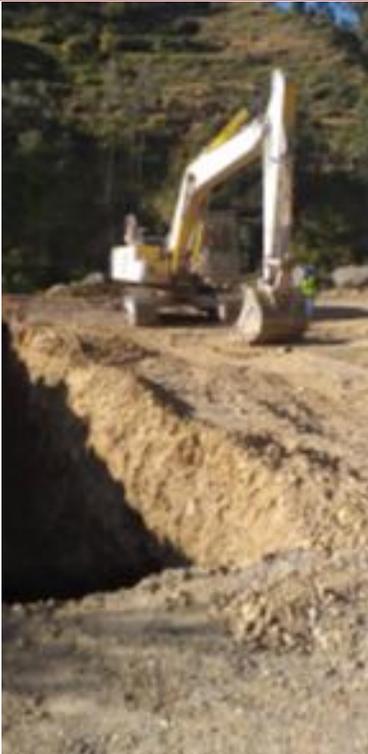
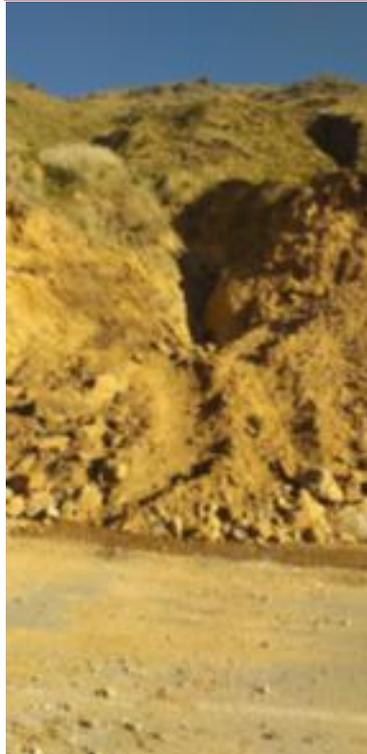
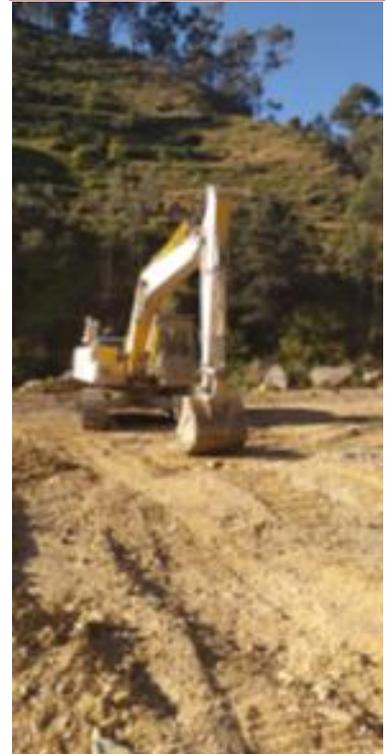
PROGRESIVA KM. 17+250
PARTIDA 01.01.06 OBRAS DE ARTE
CODIGO 01.01.06.01 : EXCAVACION NO CLASIFICADA PARA ESTRUCTURAS

En la progresiva Km. 17+250 se realiza visita de seguimiento y monitoreo al tramo 2 (obras iniciales) donde se verifica la excavación no clasificada para la construcción de alcantarilla marco de concreto armado de un solo cuerpo, donde se utiliza; una excavadora de oruga y herramientas menores y trabajan : 1capataz, 1 operador, 2 obreros y 2 vigias

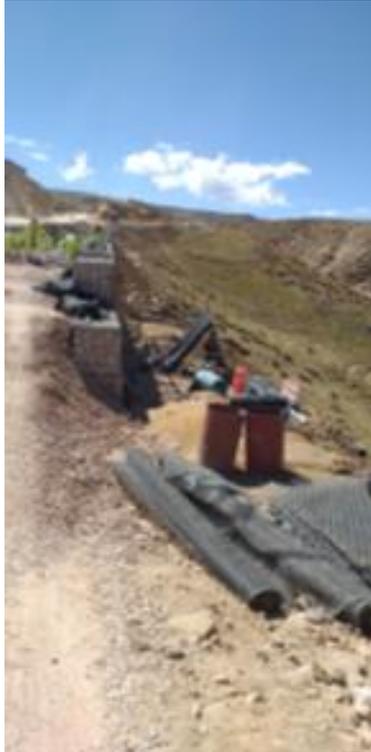
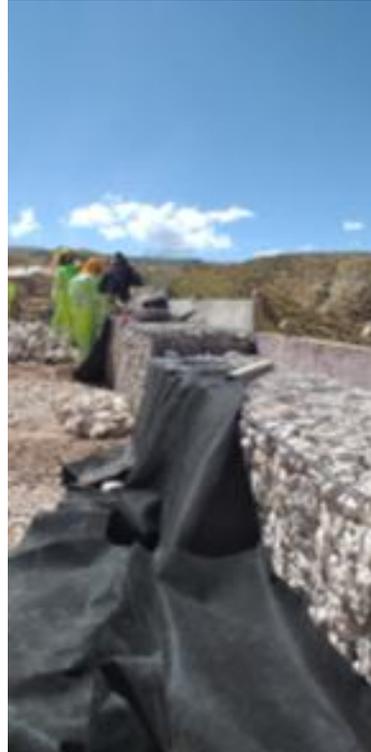
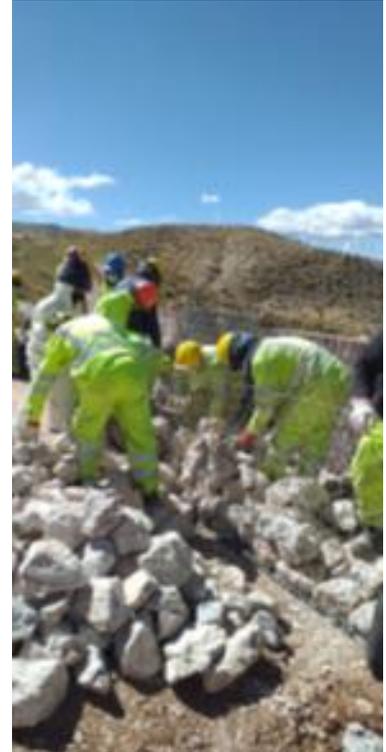
PROGRESIVA KM. 72+251 AL KM. 72+339
01.01.05.04 MURO DE SUELO REFORZADO TIPO 2
CODIGO: 01.01.05.04,03 RELLENO PARA ESTRUCTURAS
01.01.06 OBRAS DE ARTE
CODIGO: 01.01,06.39 GAVION TIPO CAJA

En la progresivas Km. 72+251 al Km. 72+339 se realiza el relleno para la construcción de muro de suelo reforzado (muro terramech) y construcción de muro de gaviones, se utiliza 2 vibroapisonadores y herramientas menores, trabajan 1 capataz, 10 obreros.

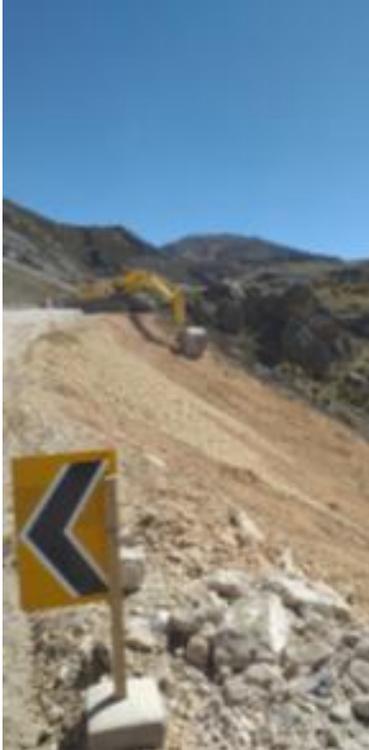
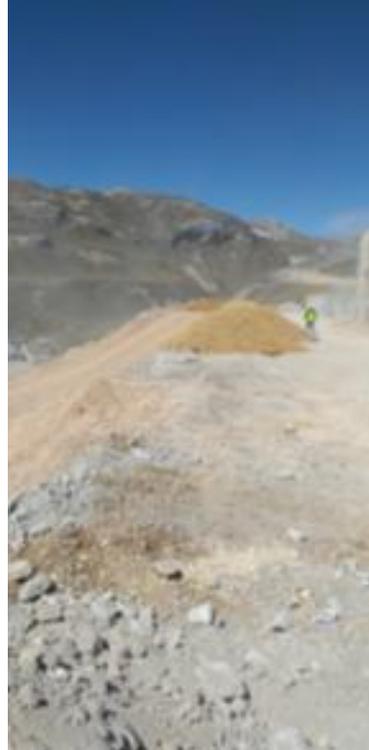
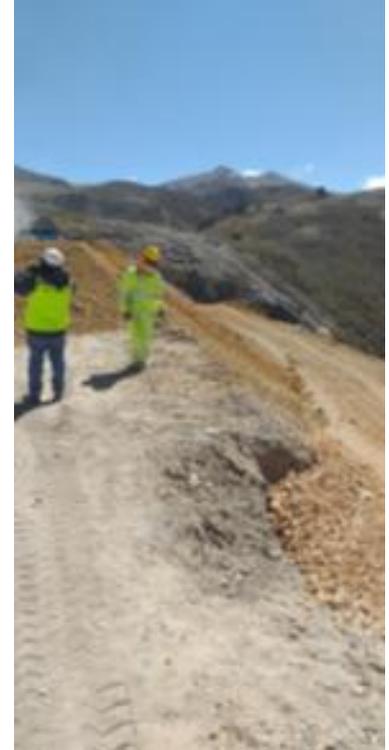
PROGRESIVA KM. 70+470 A KM. 70+540
01.01.11.02 MOVIMIENTO DE TIERRAS
CODIGO: 01.01.11.02.08 BANQUETAS PARA RELLENOS

En las progresivas Km. 70+470 al Km. 70+540 se realiza la construcción de banquetas para rellenos. Se utiliza una excavadora de oruga y 2 volquetes, trabajan: 1 capataz, 1 operador, 2 choferes,, 2 vigías.

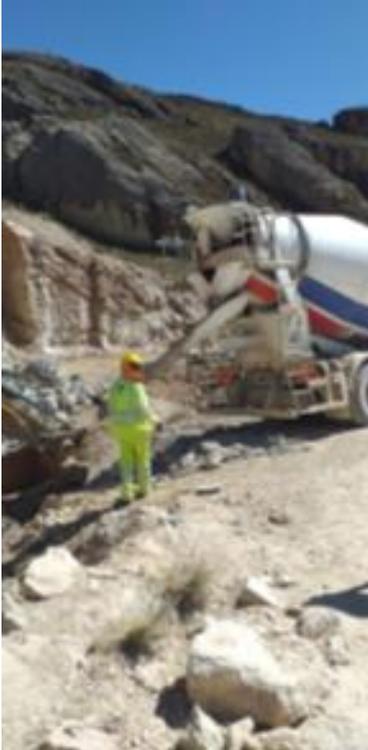
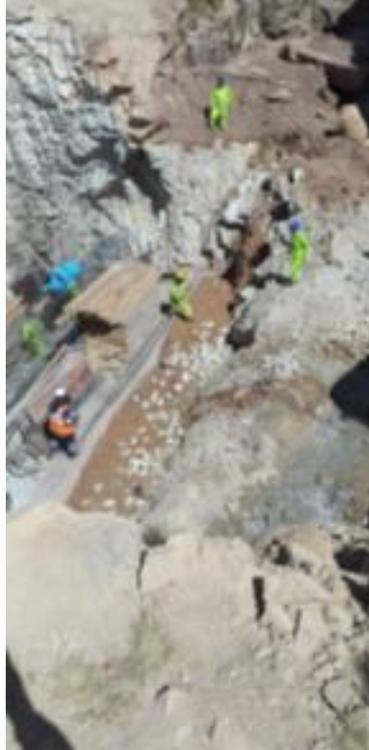
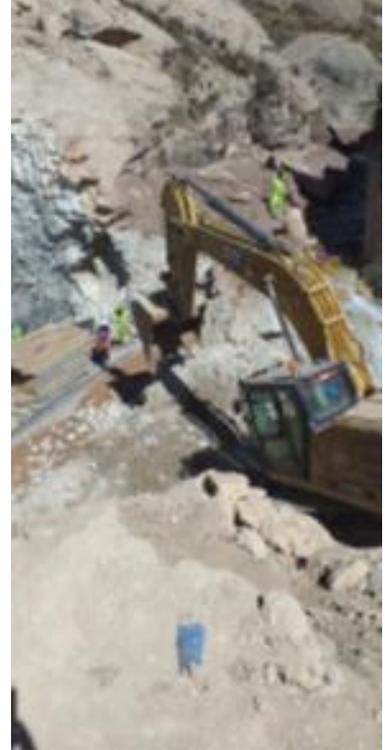
PROGRESIVA KM. 69+995

En el km. 69+995 se realiza el vaciado de solado de concreto en lados de construcción de alcantarilla de gran luz arco de perfil bajo. Se utiliza un camión mixer y una excavadora de oruga . trabajan: 1 capataz, 2 operadores, 6 obreros.

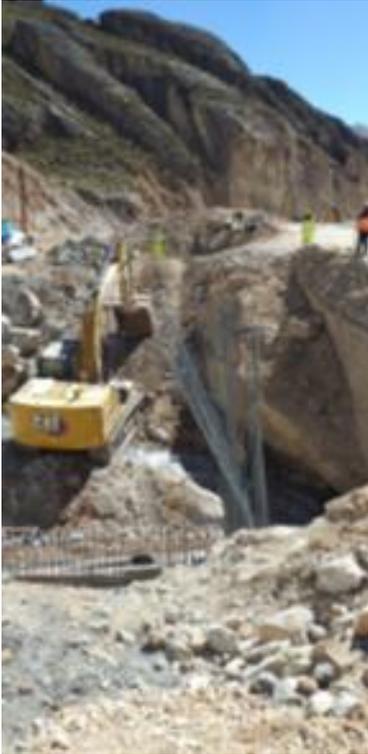
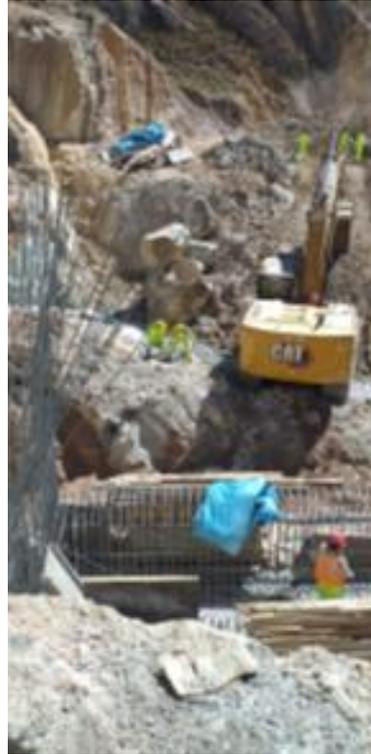
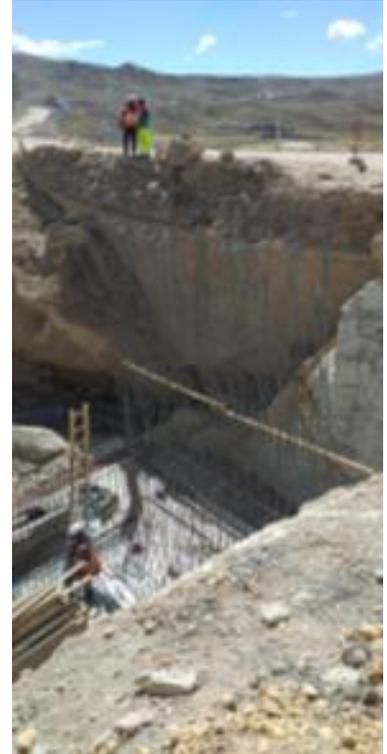
PROGRESIVA KM. 69+995

En el km. 69+995 se realiza la construcción del estribo derecho de la alcantarilla de gran luz arco de perfil bajo. Se utiliza herramientas menores. trabajan: 1 capataz, 1 encofrador, 1 herrero, 6 obreros.

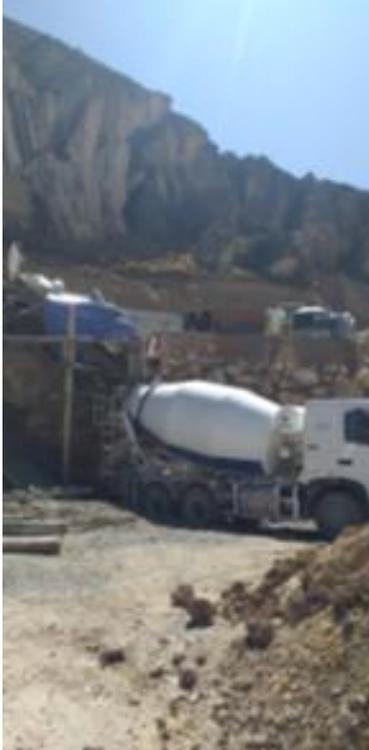
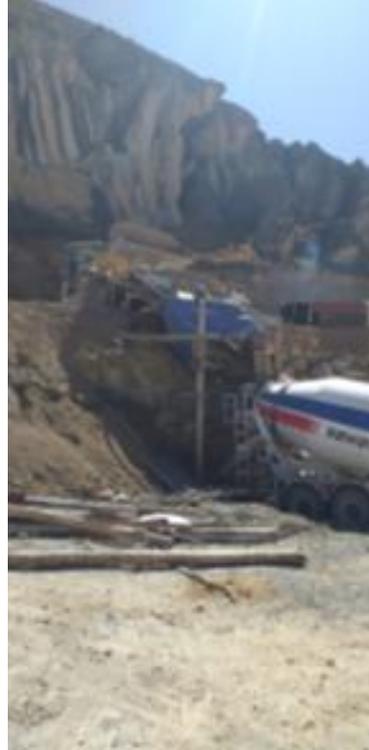
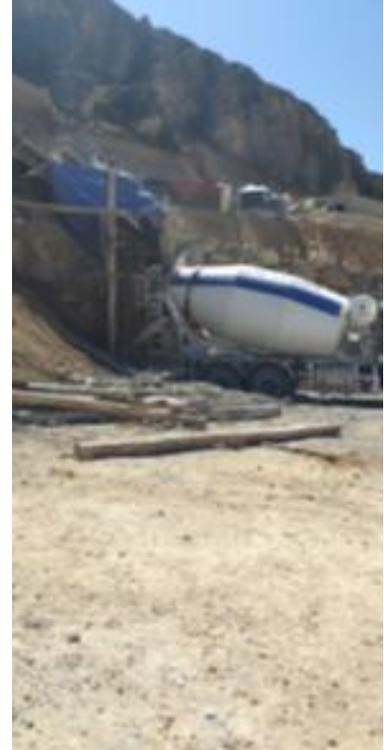
PROGRESIVA KM. 69+380

En la progresiva Km. 69+380 en el lado izquierdo de la via se ubica una planta de concreto hidráulico campesina, donde se observa un camión mixer en el sitio. actualmente se esta preparando una mezcla pobre que se utilizara de solado de la alcantarilla gran luz arco.

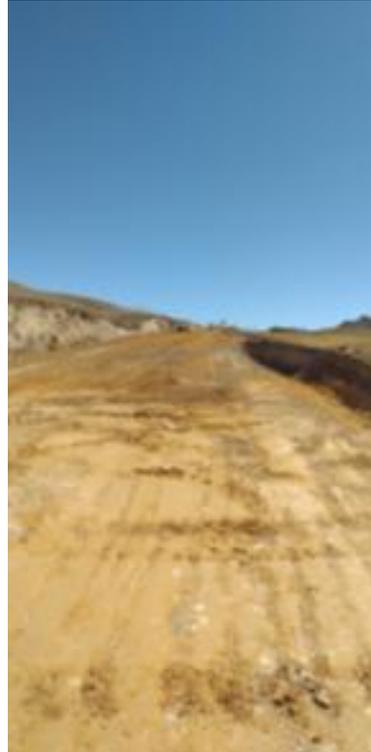
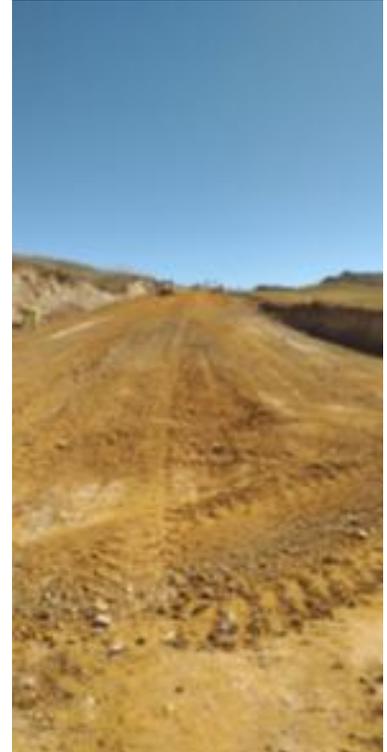
PROGRESIVA KM. 63+460 AL KM. 63+800

En las progresivas Km. 63+460 al Km. 63+800 se realiza la conformación de terraplenes, donde el material de cantera se deja acamellonado en horas nocturnas, y en la mañana se procede a la conformación de terraplenes. Se utiliza una motoniveladora, 1 compactadora y 1 camión cisterna. Trabajan: 1 capataz, 2 operadores, 1 chofer, 5 obreros, 2 vigías.

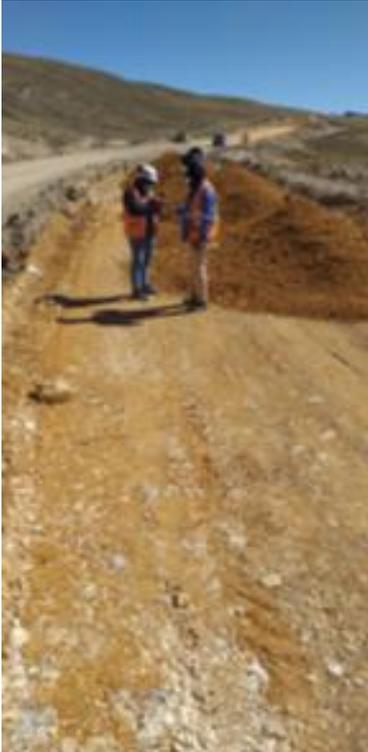
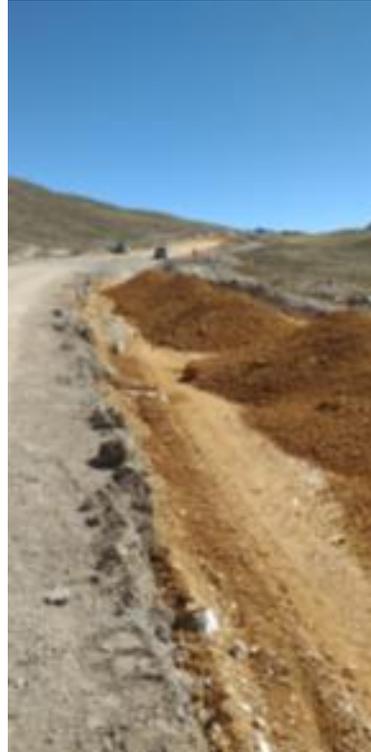
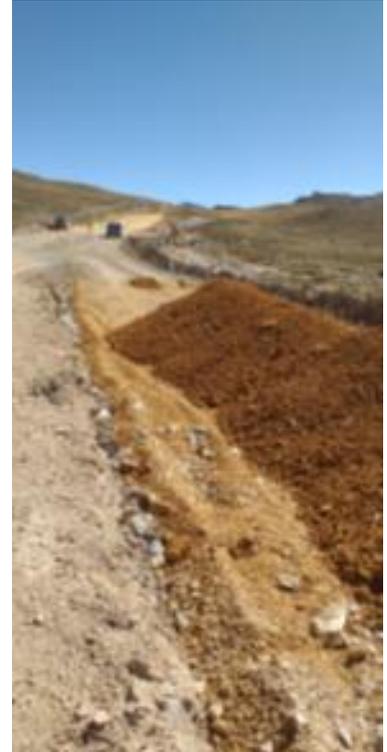
PROGRESIVA KM. 63+340 AL KM. 63+380 LADO IZQUIERDO

En las progresivas Km. 63+340 al Km. 63+380 se realiza en el lado izquierdo de la vía el mejoramiento de suelos a nivel de subrasante, Se utiliza una excavadora de oruga, una motoniveladora y compactadora de rodillo. Trabajan: 1 capataz, 3 operadores, 2 obreros, 2 vigías.

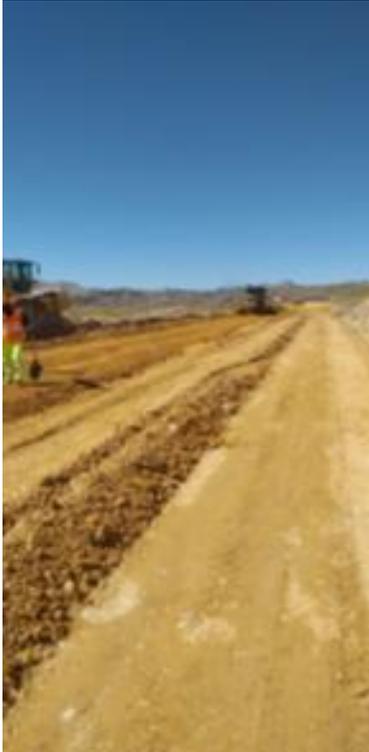
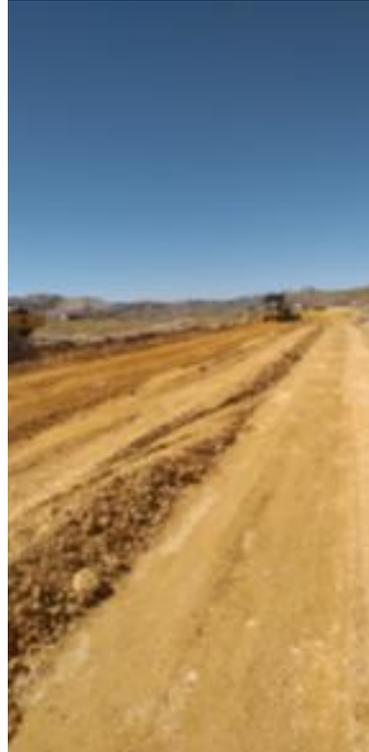
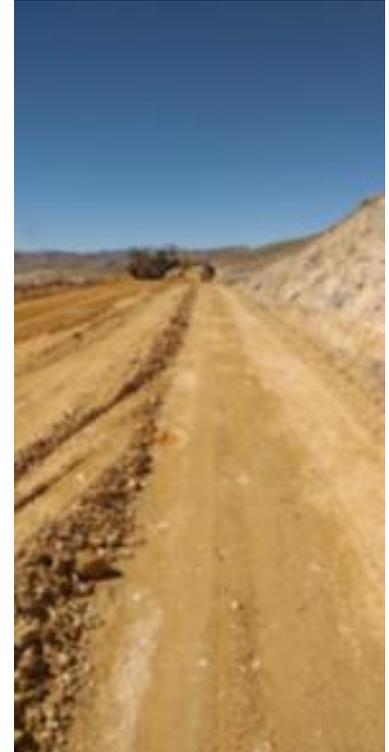
PROGRESIVA KM. 62+900 A KM. 63+300

En las progresivas Km. 62+900 al Km. 63+300 se realiza la extensión del material granular para la conformación de terraplenes, Se utiliza una motoniveladora, 1 compactadora de rodillo y 1 camión cisterna, trabajan: 1 capataz, 2 operadores, 1 chofer, 5 obreros, 2 vigias.

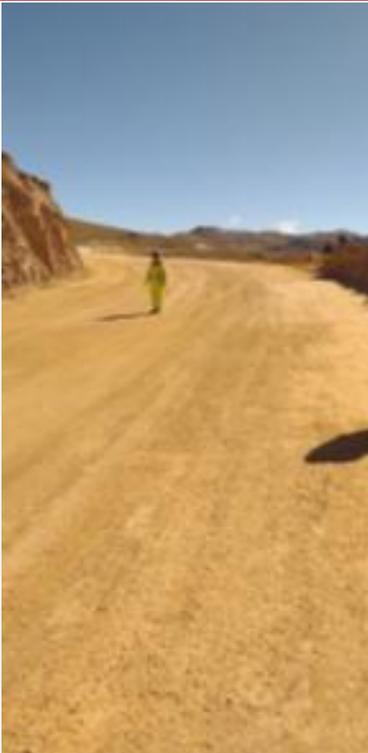
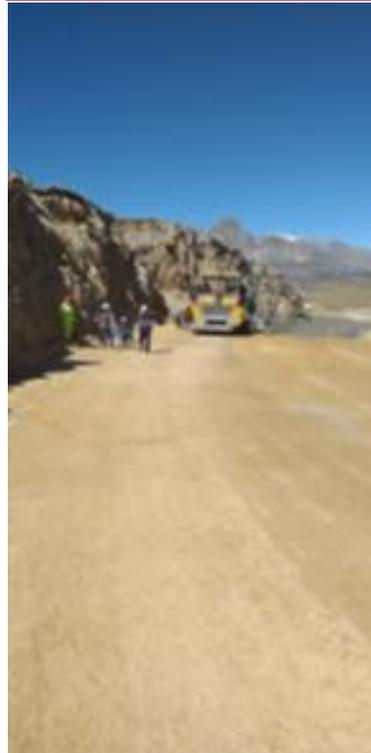
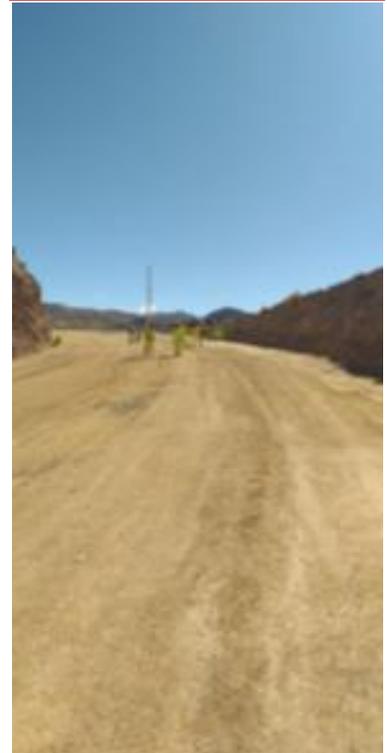
PROGRESIVA KM. 61+400 A KM. 61+560

En las progresivas Km. 61+400 al Km. 61+560 se realiza el levantamiento topográfico de la conformación de terraplenes realizada, Se utilizo una motoniveladora, 1 compactadora de rodillo y 1 camión cisterna, trabajaron: 1 capataz, 2 operadores, 1 chofer, 5 obreros, 2 vigias. Se utiliza un nivel y equipos de topografía, trabajan 1 topógrafo , 2 auxiliares y técnicos de la supervisión

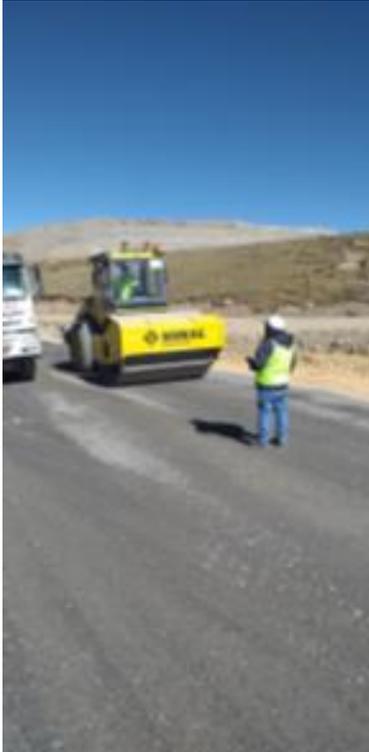
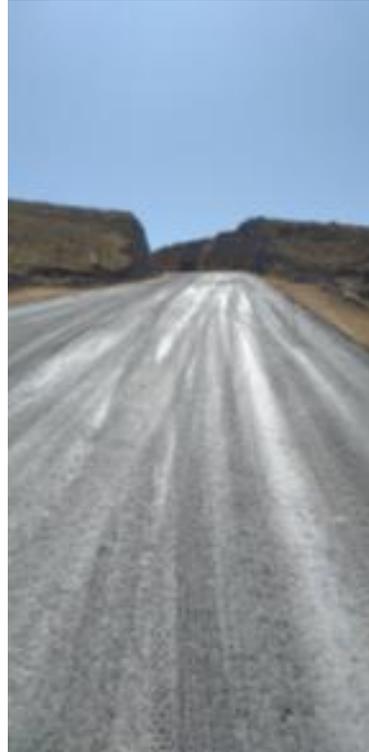
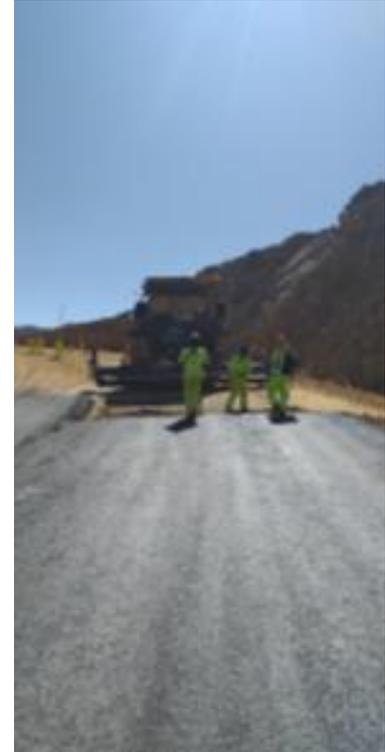
PROGRESIVA KM. 61+400 AL KM. 61+540
01.01.03 SUBBASE Y BASES
01.01.03.04 BASE GRANULAR

En las progresivas Km, 61+400 al km. 61+540 se realiza la construcción de base granular, donde se utiliza una motoniveladora y una compactadora de rodillo, Trabajan: 1 capataz, 2 operador, 2 obreros y 2 vigías

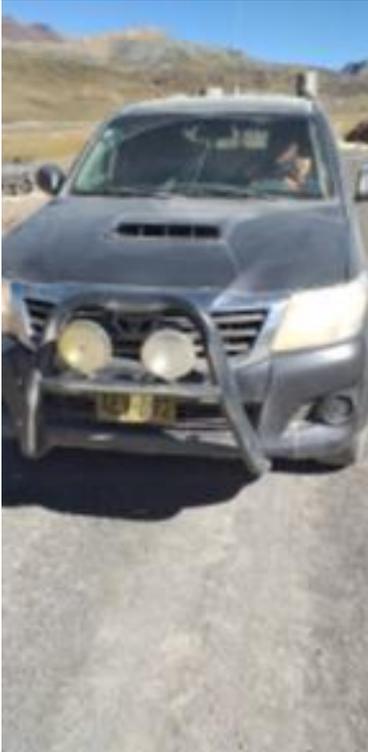
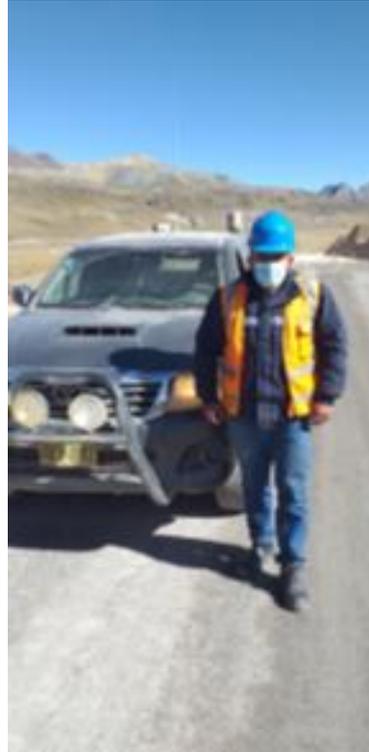
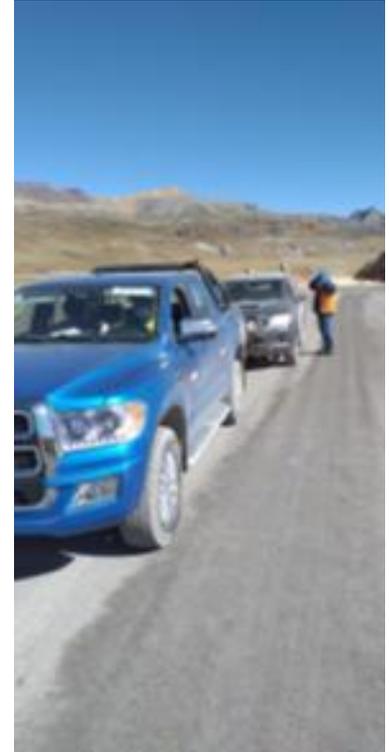
PROGRESIVA KM. 59+220

En el Km. 59+220 se realiza visita de seguimiento y monitoreo a los recursos de la supervisión en campo donde se verifica la presencia del equipo de la supervisión que labora en Huallay donde laboran : Oscar Saldaña, controlador, Victor Guevara, conductor y 2 auxiliares : Beatriz Mattos,y Mayra Lopez controladoras.

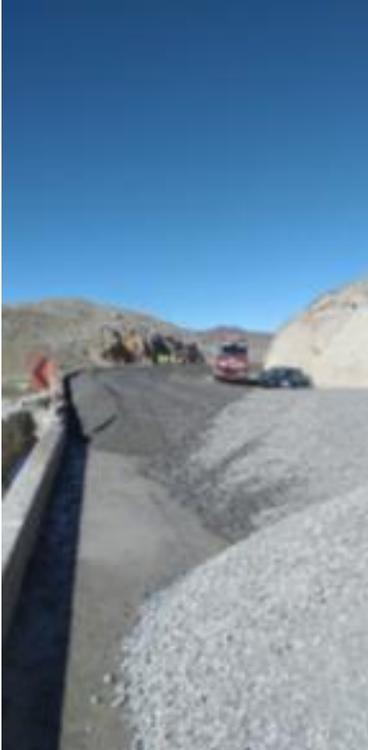
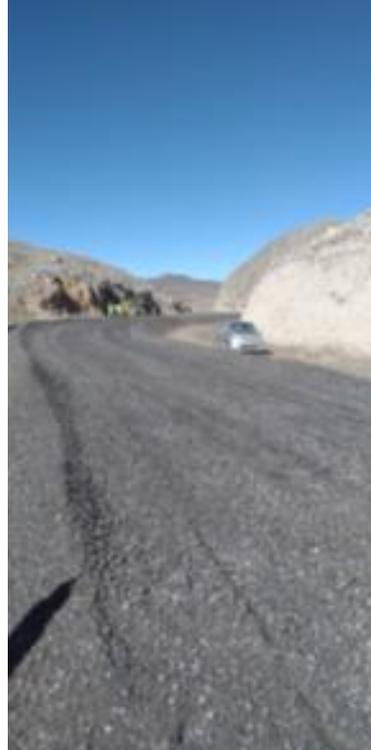
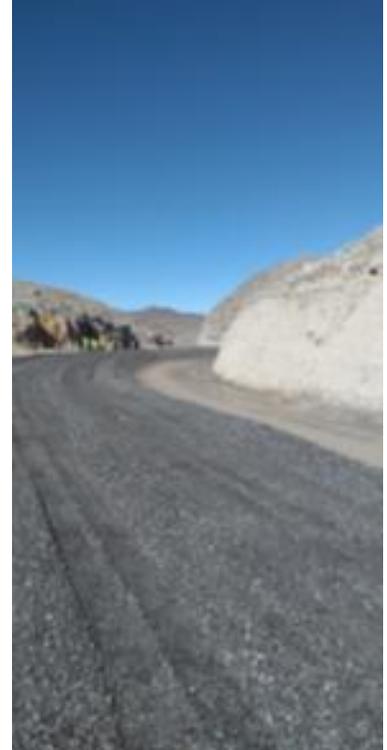
PROGRESIVA KM. 40+060 AL KM. 40+300
01.01.03 SUB BASES Y BASES
01.01.03.02 SUB BASE GRANULAR

En la progresiva Km. 40+060 al Km. 40+300 se realiza visita de seguimiento y monitoreo al tramo 2 de las obras iniciales, donde se realiza la construcción de sub base granular, se utiliza una motoniveladora, una compactadora de rodillo y un cisterna trabajan: 1 capataz, 2 operadores, 1 chofer , 6 obreros, 2 vigías

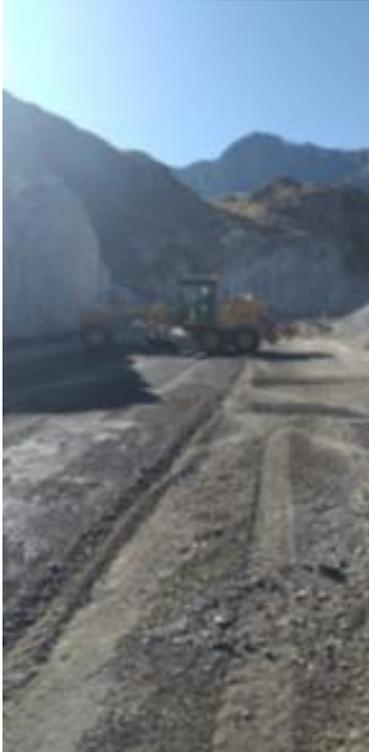
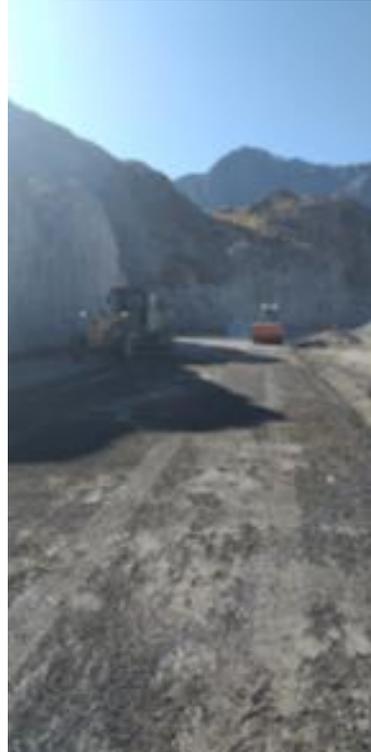
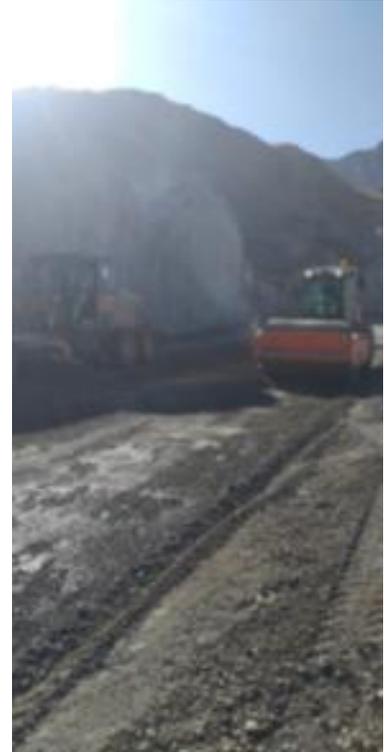
PROGRESIVA KM. 35+000 A KM. 35+300

En las progresivas Km. 35+000 al Km. 35+300 se realiza la extensión del material granular para la conformación de terraplenes, Se utiliza una motoniveladora, 1 compactadora de rodillo y 1 camión cisterna, trabajan: 1 capataz, 2 operadores, 1 chofer, 5 obreros, 2 vigias.

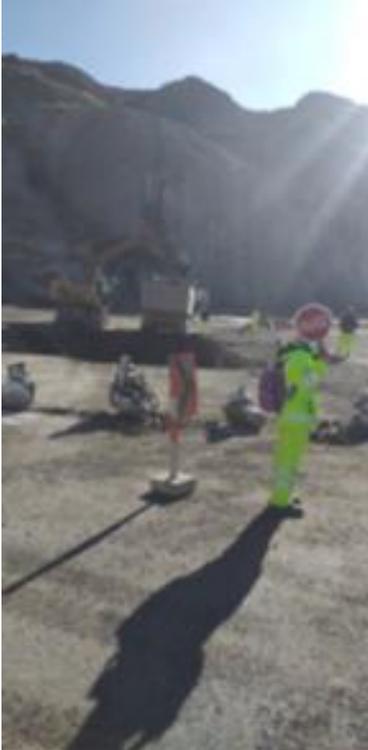
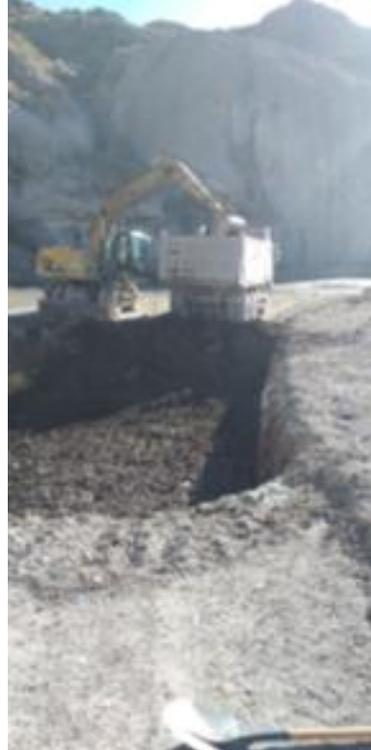
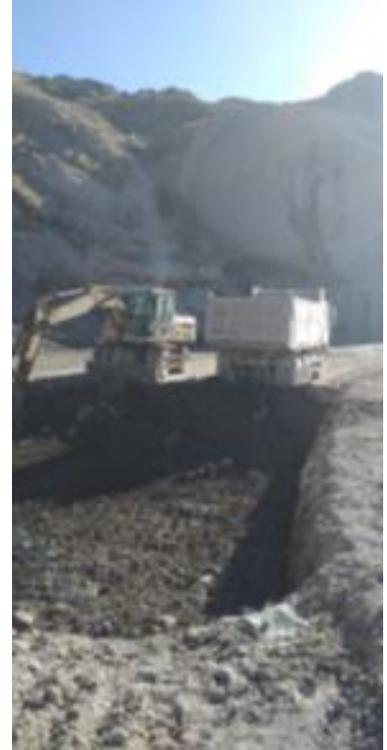
PROGRESIVA KM. 35+040 AL KM. 35+080 LADO IZQUIERDO

En las progresivas Km. 35+040 al Km. 35+080 se realiza en el lado izquierdo de la vía el mejoramiento de suelos a nivel de subrasante, Se utiliza una excavadora de ruedas neumaticas y 2 volquetes. Trabajan: 1 capataz, 1operador, 2 choferes, 2 vigias.

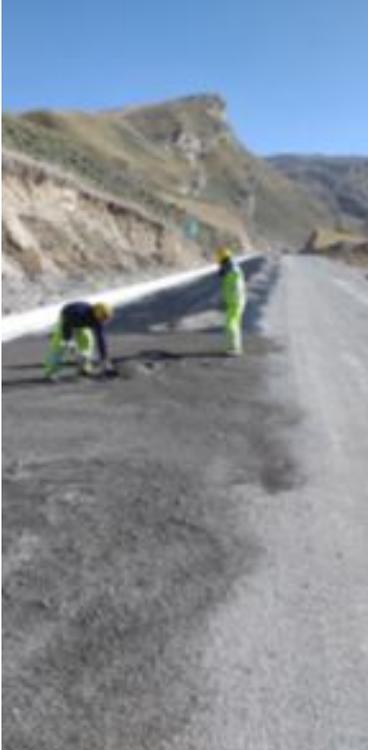
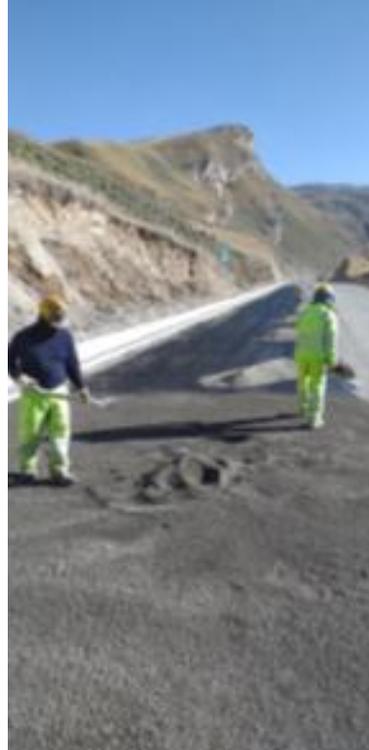
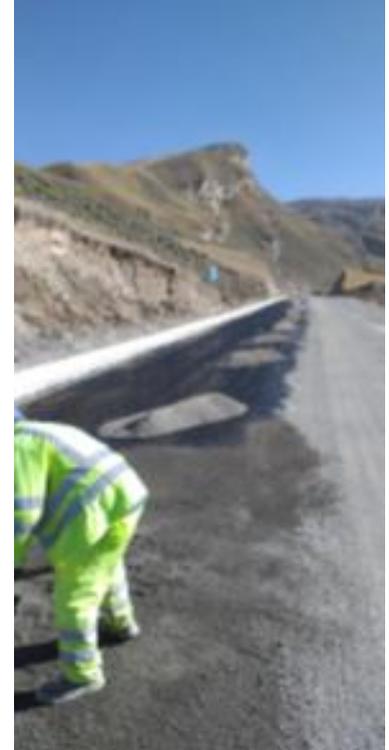
PROGRESIVA KM. 31+040 al km. 31+310

En las progresivas Km, 31+040 al km. 31+310 se realiza visita de seguimiento y monitoreo al tramo 2 de las obras iniciales, donde se realiza el arenado de la zona imprimada, se utiliza una cargador frontal y herramientas menores . trabajan: 1 capataz, 1 operador de cargador frontal y 4 obreros.

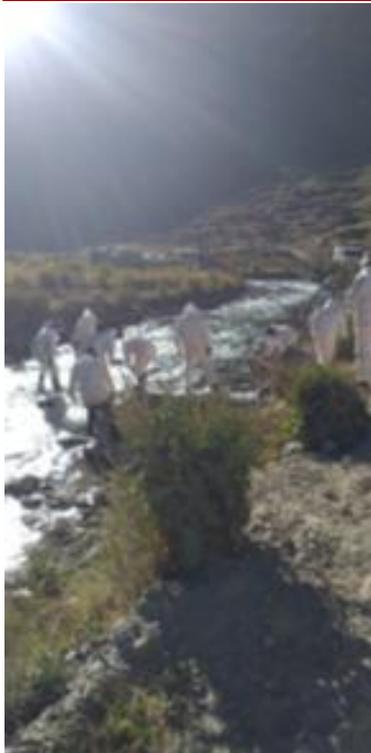
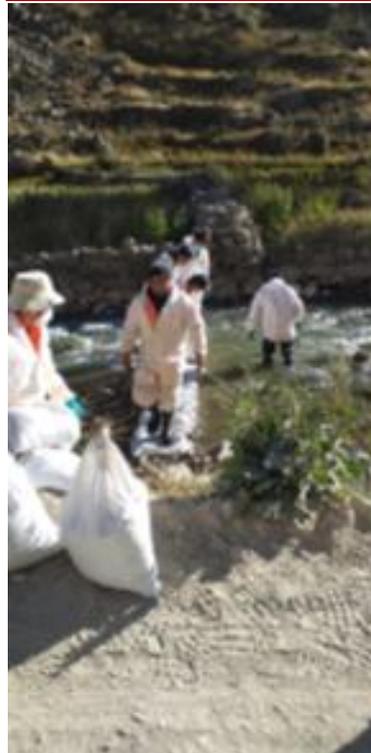
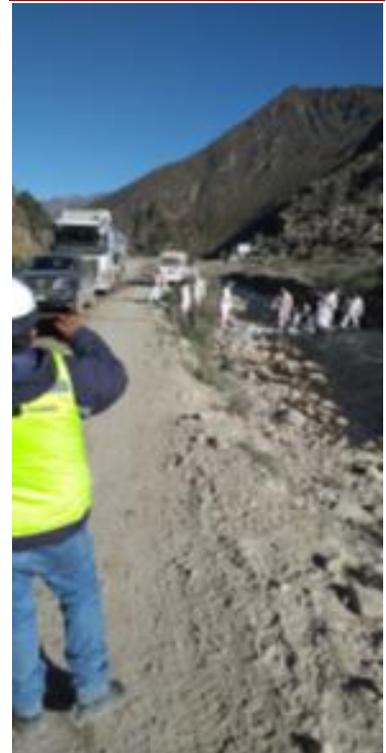
PROGRESIVA KM. 23+100

- 8) INCIDENTES: En la progresiva Km. 24+640 el día lunes 13-06-2022 ocurrió un incidente, donde un camión de una Minera, cargado de Concentrado de mineral Zinc choco contra el talud de la via Canta -huallay, cayendo el mismo, al rio Chillón, ocasionando un desastre ecológico, contaminando el agua, envenenando a los peces y ocasionando problemas sociales al sector, que hasta el día de hoy esta ocasionando retrasos en el paso por este sector. Se observo que la Minera esta realizando labores de limpieza y mitigación de la contaminación del agua.

En la progresiva Km. 23+100, Se continua con las medidas de mitigación de contaminación del agua del rio Chillón, luego que un camión cargado de concentrado de mineral zinc , ha caído al rio y vertido material concentrado de zinc en la progresiva Km. 24+ 660 ocasionando un desastre ecológico, muriendo muchos criaderos de truchas, ocasionando daños a los pobladores criadores de truchas, ocasionando problemas sociales en el sector, actualmente se realiza labores de limpieza y medidas de mitigación para impedir que el concentrado de zinc, avance aguas abajo ocasionando mas daño. Hoy han visitado el sitio , el Ministro del Ambiente (en la mañana) y el Ministro de transporte y Comunicaciones (al final de la tarde)

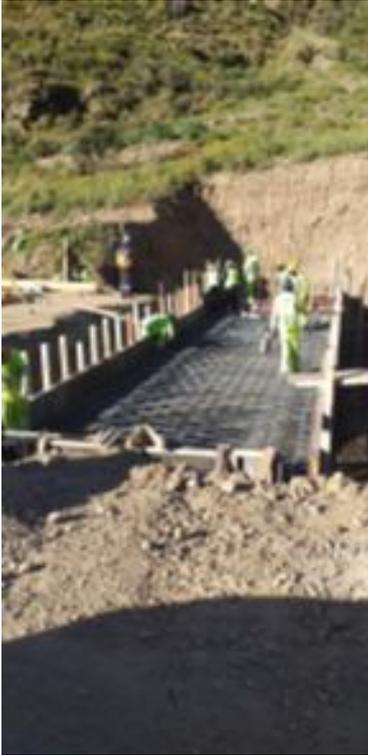
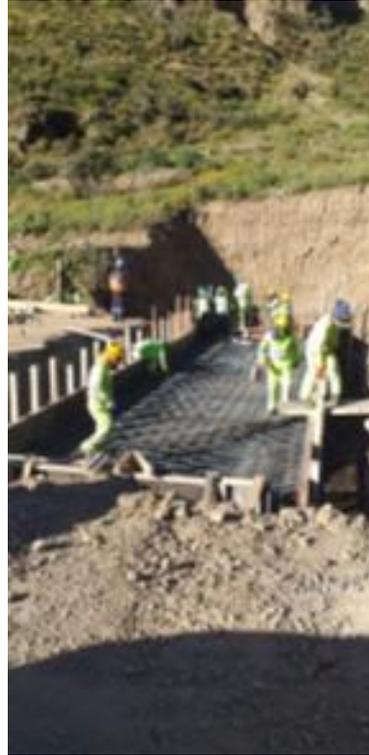
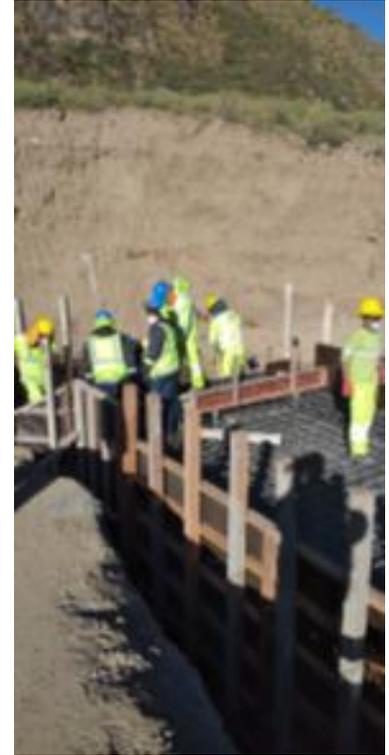
PROGRESIVA KM. 17+625
PARTIDA 01.01.06 OBRAS DE ARTE
CODIGO 01.01.06.09 : ENCOFRADO Y DESENCOFRADO

En la progresiva Km. 17+625 se realiza visita de seguimiento y monitoreo al Tramo 2 (obras iniciales) donde se verifica el encofrado para la construcción de alcantarilla marco de concreto armado de un solo cuerpo, de 3,90 m de ancho , 1,80 de altura y 13,5 m de largo, donde se utiliza; herramientas menores y trabajan : 16 personas y 1 topógrafo

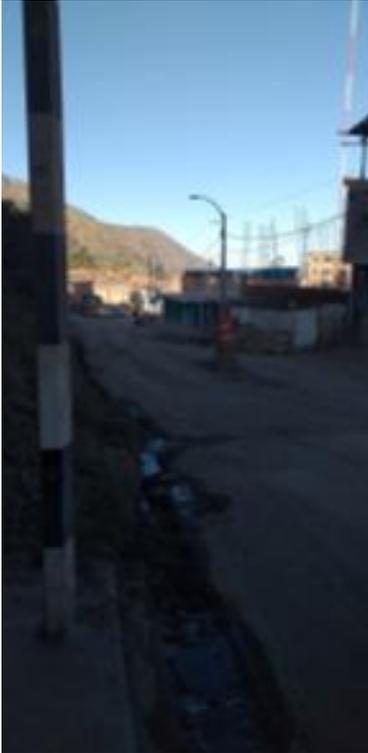
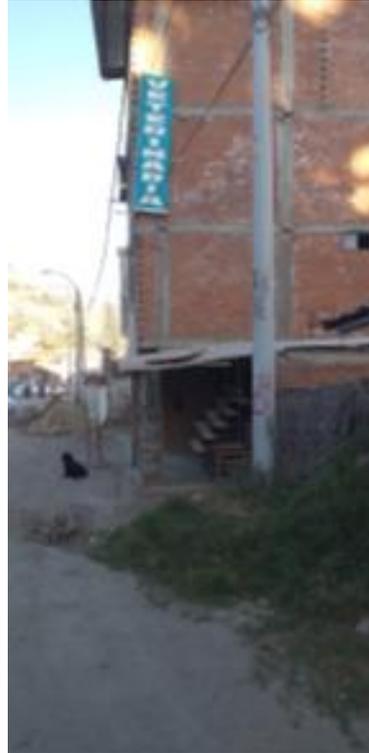
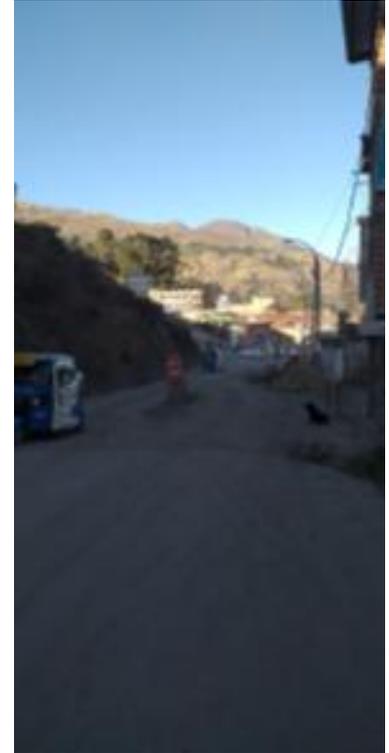
PROGRESIVA KM. 0+000

En la progresiva Km. 0+000 se realiza visita de seguimiento y monitoreo al tramo 2 (obras iniciales, donde el inicio de las obras iniciales esta ubicado en la salida del poblado de Canta.

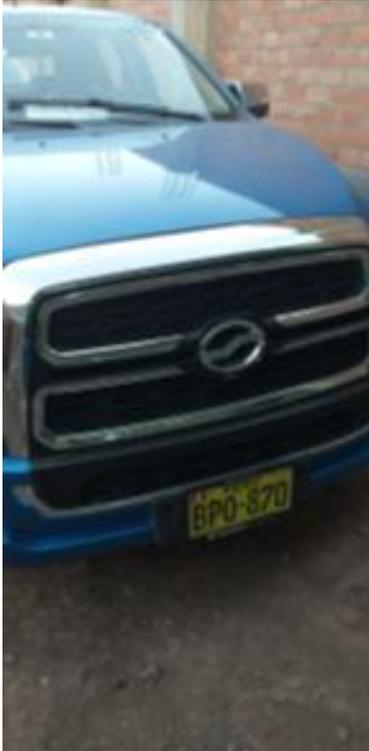
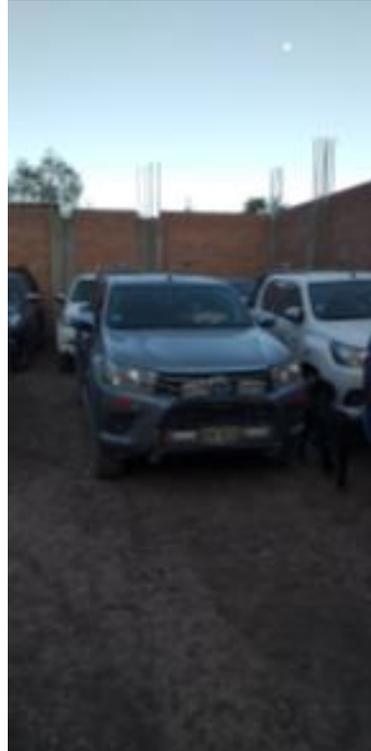
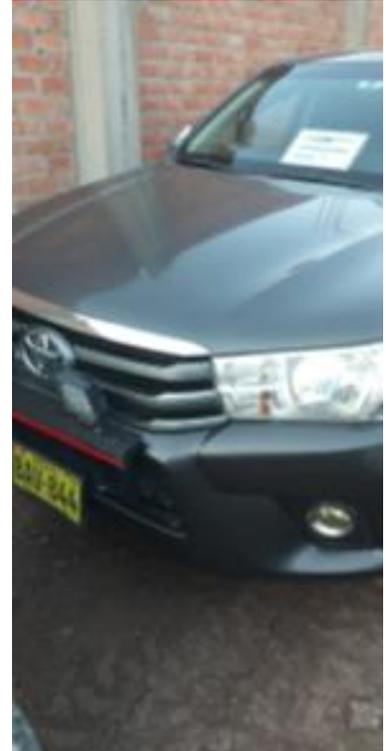
POBLADO DE CANTA
VISITA DE SEGUIMIENTO Y MONITOREO A LAS OFICINAS DE LA SUPERVISION (SEDE CANTA - OBRAS INICIALES) : VERIFICACIÓN DE RECURSOS

En el Poblado de Canta , Se ubica las oficinas de la Supervisión donde se verifica los recursos de la supervisión, hoy se verifica la presencia de 7 camionetas 4x4 con sus correspondientes conductores de la supervisión.

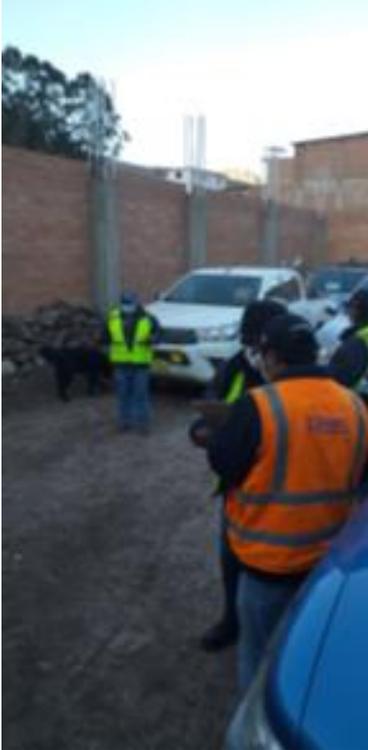
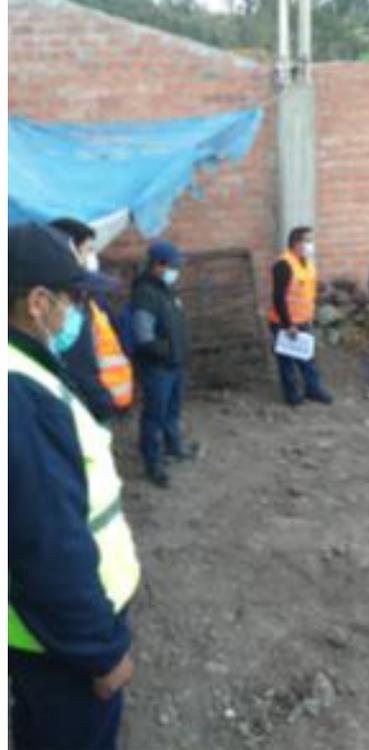
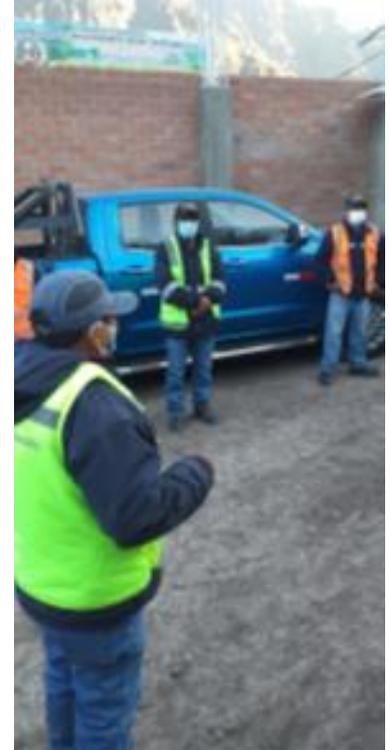
POBLADO DE CANTA
VISITA DE SEGUIMIENTO Y MONITOREO A LAS OFICINAS DE LA SUPERVISION (SEDE CANTA - OBRAS INICIALES) : CHARLA INFORMATIVA DE SEGURIDAD

En el Poblado de Canta se realiza charla informativa diaria de seguridad salud en el trabajo por parte del ing. Javier Cardenas, especialista de Seguridad , salud enel trabajo de la Supervisión, la charla se realiza en el area de cochera,
