BITACORA ELECTRÓNICA DE OBRA

REGISTRO DE LA BITACORA Y FOTO DEL CUADERNO DE OBRA

Confirma Bitacora: Si	Nro Informe: 0015	Fecha Informe: 01 - 07 - 2022	Nombre De La Obra: Corredor vial Lima-Canta-Huayllay-Dv. Cochamarca-Emp. PE 3N Obras de Rehabilitación y Mejoramiento	Personal Encargado: BORIS WALTER AYLLÓN CARCELÉN		
Foto Bitacora:	Foto Bitacora 2:	Foto Bitacora 3:	Foto Bitacora 4:	Foto Bitacora 5:	Foto Bitacora 6:	
Ver imagen completa	Ver imagen completa	Ver imagen completa	Ver imagen completa	Ver imagen completa	Ver imagen completa

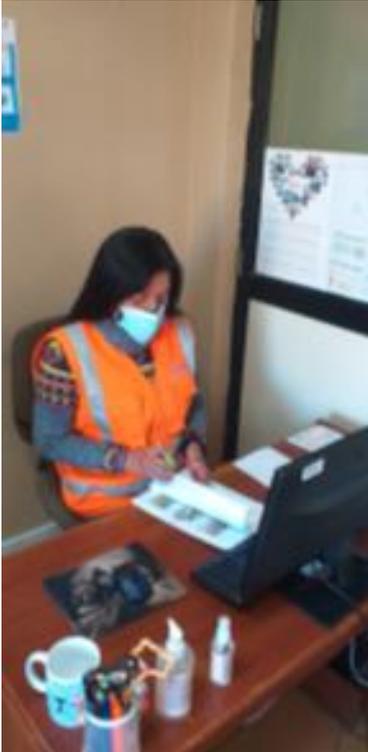
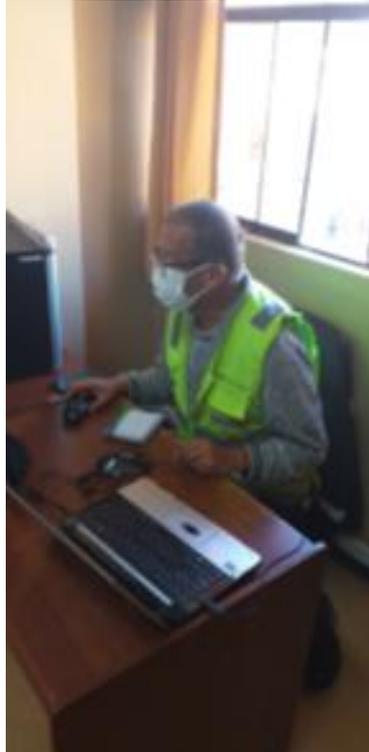
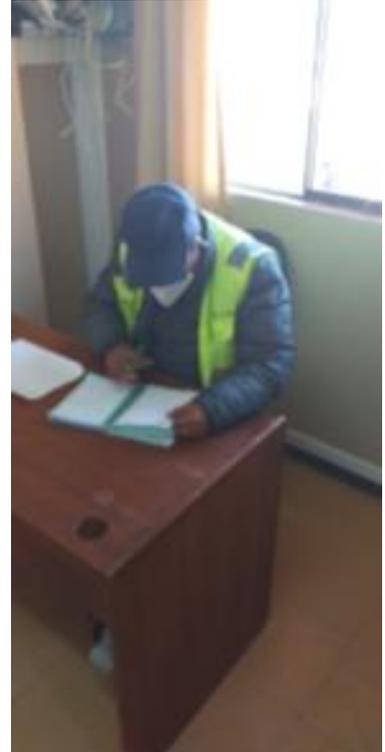
POBLADO DE CANTA
VISITA DE SEGUIMIENTO Y MONITOREO A LAS OFICINAS DE LA SUPERVISION:
VERIFICACION DE RECURSOS

En el Poblado de Canta, se ubica las oficinas de la Supervisión se realiza el inicio de verificación de recursos de la supervisión correspondiente al mes de julio 2022, se verifica la presencia de la especialista de PACRI, Ambiental y Seguridad de la supervisión realizando labores de oficina.

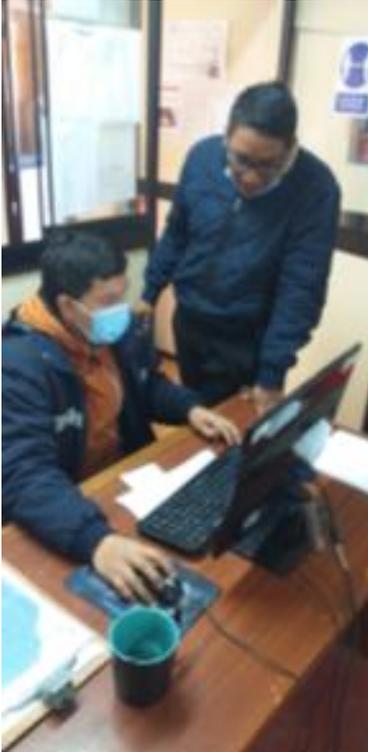
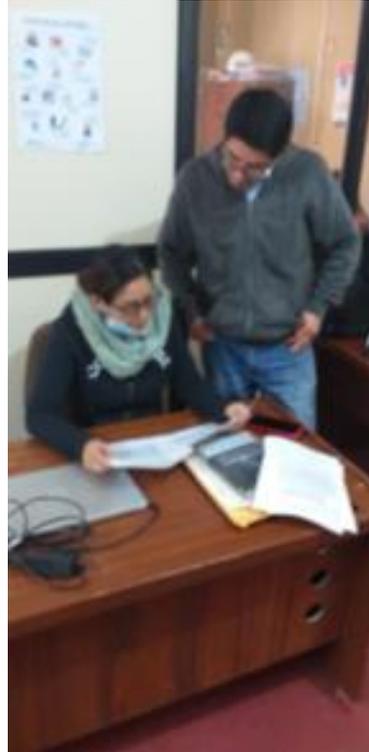
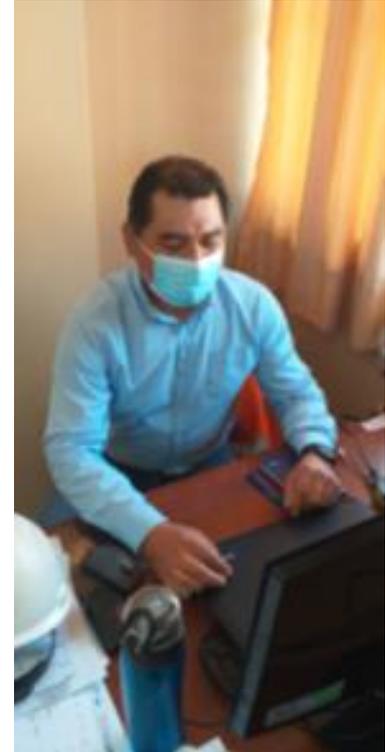
POBLADO DE CANTA
VISITA DE SEGUIMIENTO Y MONITOREO A LAS OFICINAS DE LA SUPERVISION:
VERIFICACION DE RECURSOS

En el Poblado de Canta, se ubica las oficinas de la Supervisión se realiza el inicio de verificación de recursos de la supervisión correspondiente al mes de julio 2022, se verifica la presencia de la especialista de Arqueología y relaciones comunitarias y técnicos de la supervisión realizando labores de oficina.

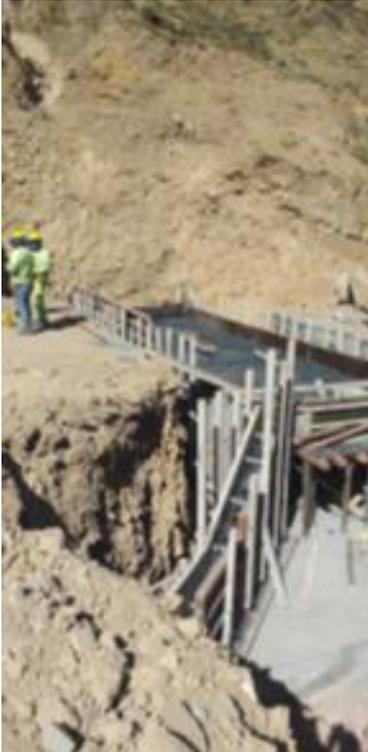
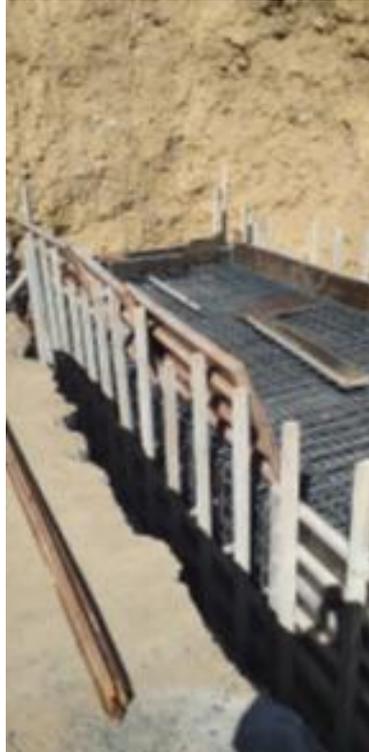
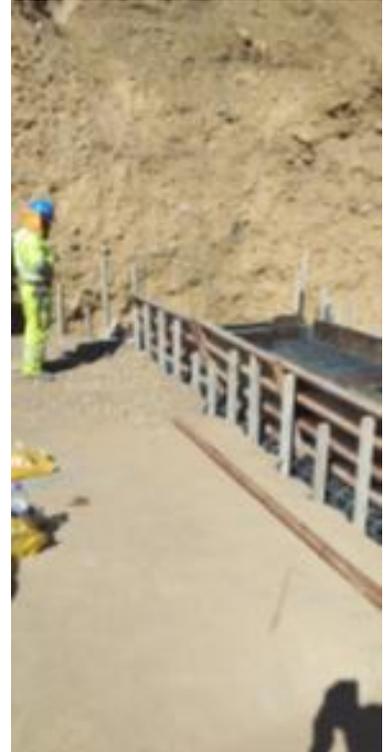
PROGRESIVA KM. 16+220
PARTIDA 01.01.06 OBRAS DE ARTE
CODIGO 01.01.06.10 : ACERO DE REFUERZO
CODIGO 01.01.06.09: ENCOFRADO Y DEENCOFRADO

En la progresiva Km. 16+220 se continua con la colocación de acero de refuerzo y el encofrado para la construcción de alcantarilla marco de concreto armado. Se utiliza herramientas menores, trabajan_ 1 capataz, 16 obreros, 2 vigias

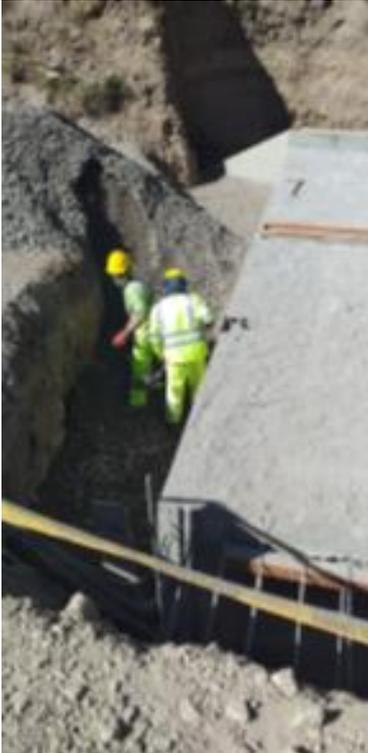
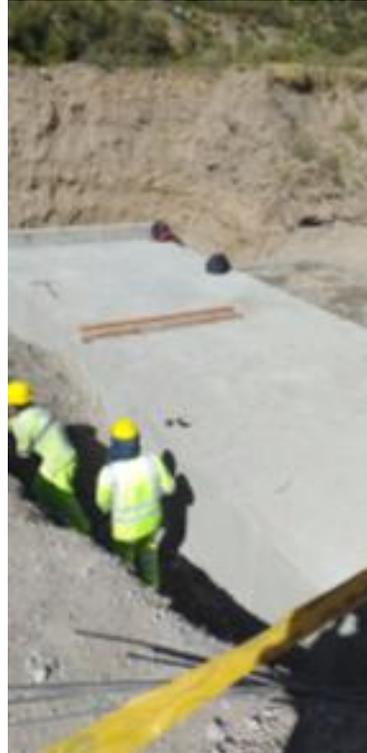
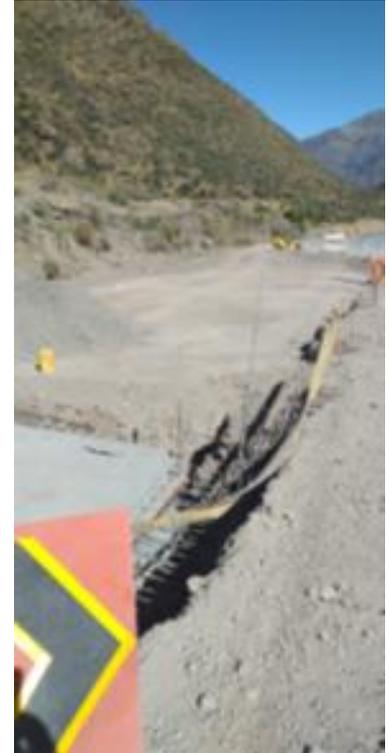
PROGRESIVA KM. 17+500
01.01.06 OBRAS DE ARTE
01.01.06.04 RELLENO PARA ESTRUCTURAS

En la progresiva Km. 17+500 se realiza el relleno para estructuras en los lados donde se realizó la construcción de alcantarilla marco de concreto armado. Se utiliza herramientas menores, trabajan: 1 capataz, 2 obreros

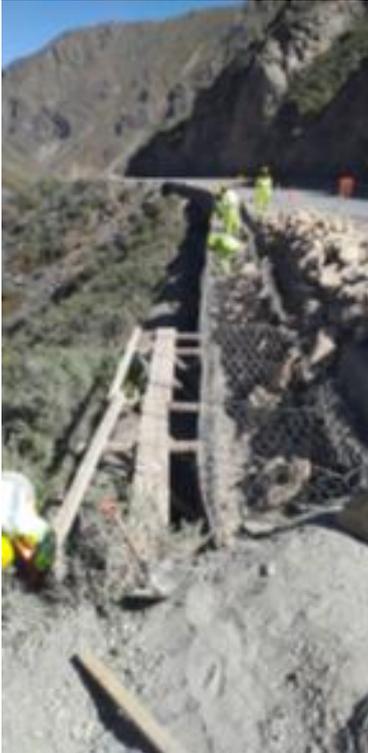
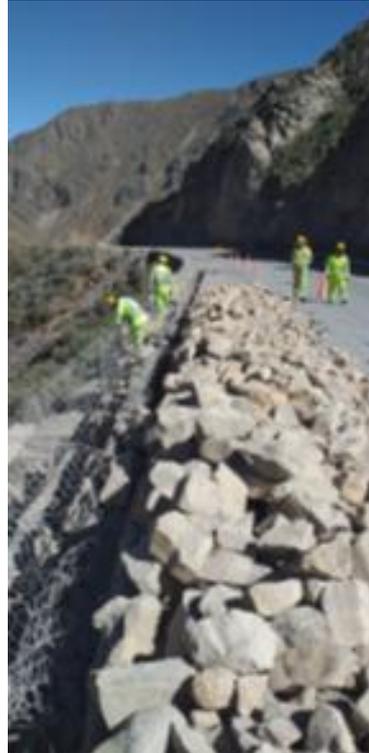
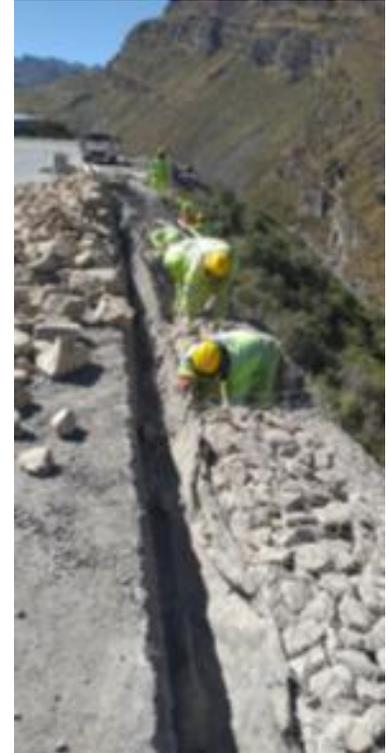
PROGRESIVA KM. 27+200 AL KM. 27+100

VISITA DE SEGUIMIENTO Y MONITOREO AL TRAMO 2 (OBRAS INICIALES) :
SUBSANACION DE OBSERVACION A GAVIONES CONSTRUIDOS**CDescripcion** :

En la progresivas Km, 27+200 al Km. 27+100 se realiza la corrección de los gaviones construidos, el cual se esta removiendo los gaviones que se han deformado , se utiliza herramientas menores, trabajan: 1 capataz, 4 obreros

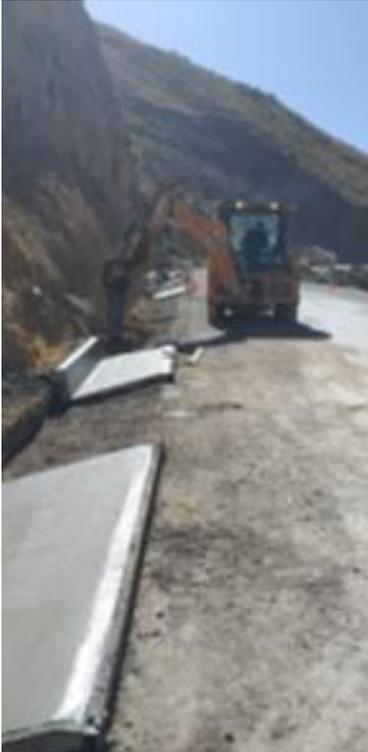
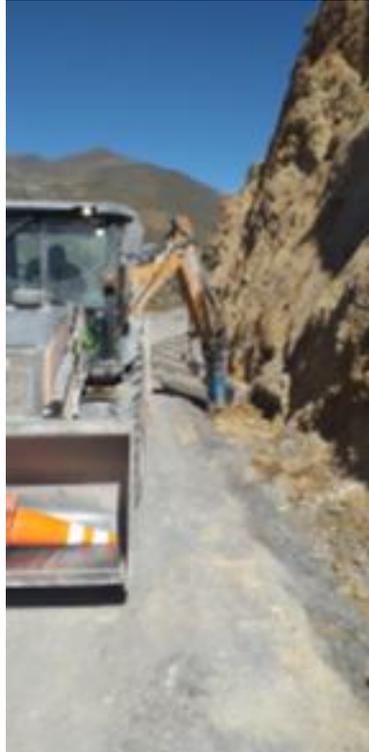
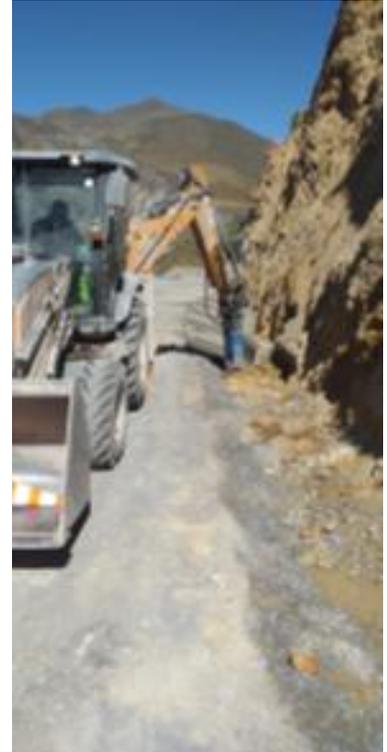
PROGRESIVA KM. 28+550 A KM. 28+600

En la progresiva km. 28+550 a Km, 28+600 se realiza visita de seguimiento y monitoreo al tramo 2 de las obras iniciales, donde se verifica la excavación para construcción de cunetas

triangulares tipo I en el lado derecho de la vía, Se utiliza una retroexcavadora con accesorio de demolición y herramientas menores, trabajan: 1capataz , 1 operador

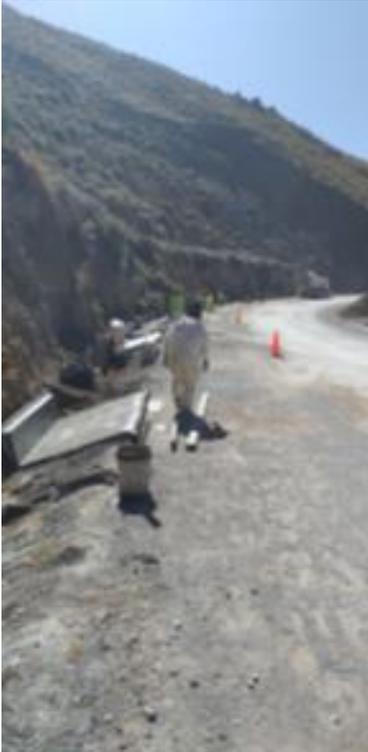
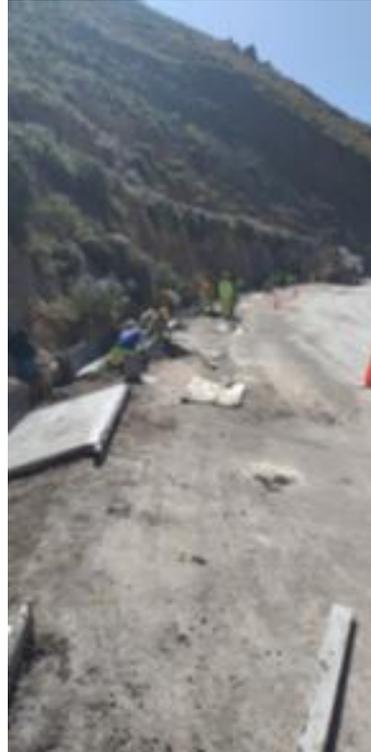
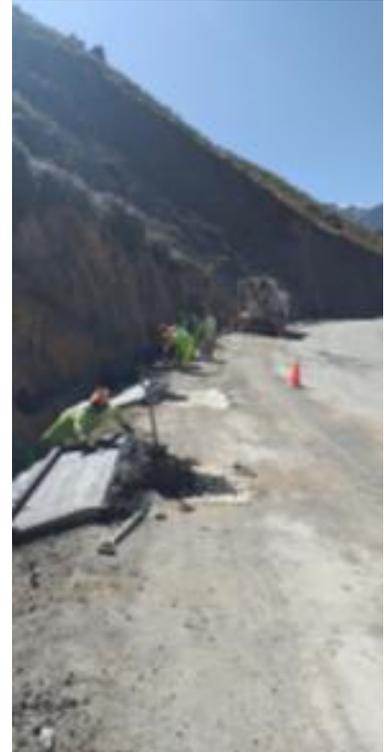
PROGRESIVA KM. 28+600 A KM. 28+700

En la progresiva km. 28+600 a Km, 28+700 se realiza visita de seguimiento y monitoreo al tramo 2 de las obras iniciales, donde se verifica la construcción de cunetas triangulares tipo I en el lado derecho de la vía, Se utiliza dos camión mixer, y herramientas menores, trabajan: 1capataz , 2 operador mixer y 50 trabajadores.

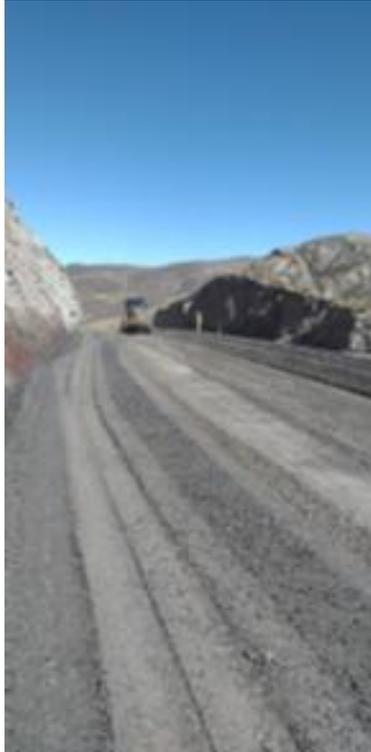
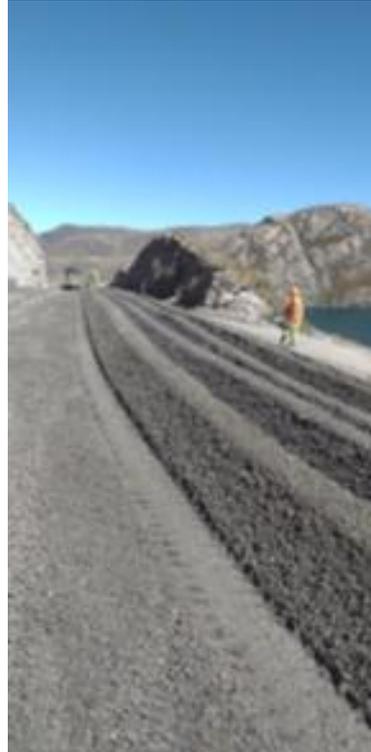
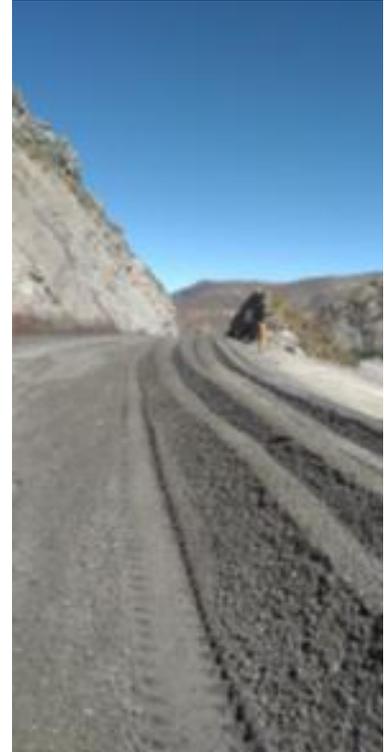
PROGRESIVA KM. 36+800 AL KM. 36+500
01.01.03 SUBBASE Y BASES
01.01.03.02 SUB BASE GRANULAR

En las progresivas Km, 36+800 al km. 36+500 se realiza la construcción de sub base granular, donde se utiliza una motoniveladora y una compactadora de rodillo, Trabajan: 1 capataz, 2 operador, 2 obreros y 2 vigías

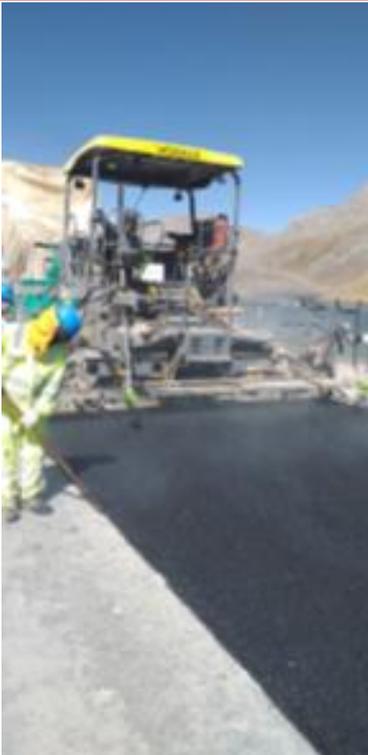
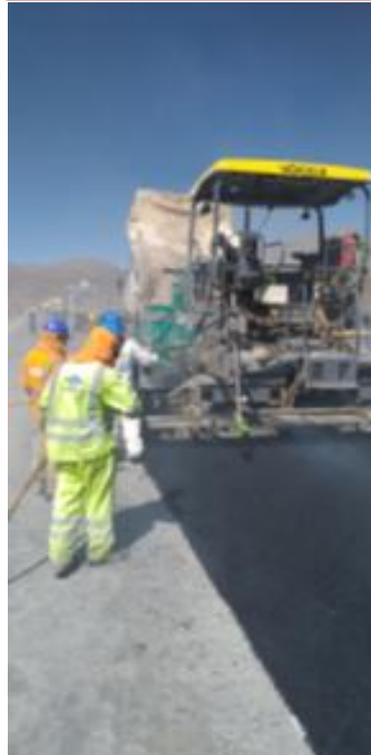
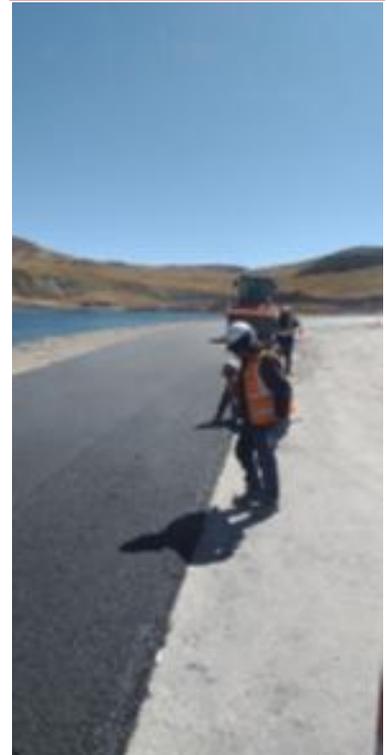
PROGRESIVA KM. 49+120 AL KM. 48+920

En las progresivas Km, 49+120 al km. 48+920 se realiza visita de seguimiento y monitoreo al tramo 2 de las obras iniciales, donde se realiza la colocación de asfalto en caliente, en el carril izquierdo de la vía, avanzando de forma regresiva, se utiliza una pavimentadora, una compactadora de doble rodillo, un tampo (compactador de ruedas lisas) , 15 volquetes y herramientas menores . trabajan: 1 capataz, 3 operadores , 15 choferes, 12 obreros.

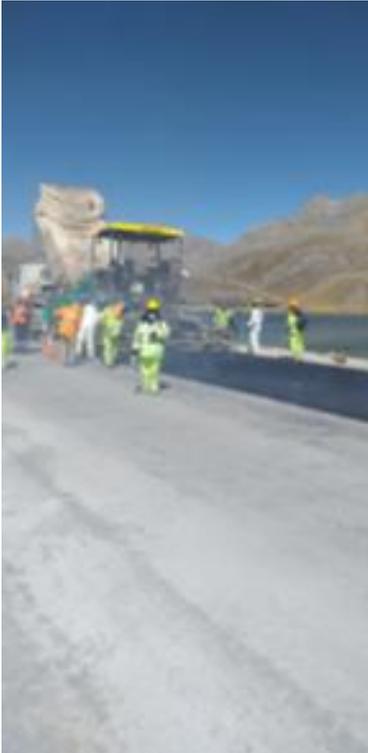
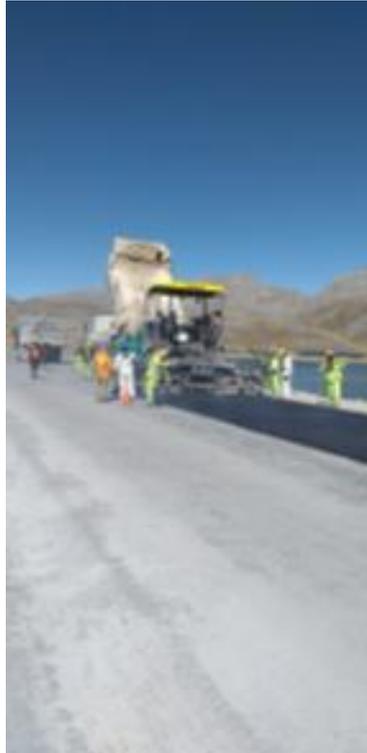
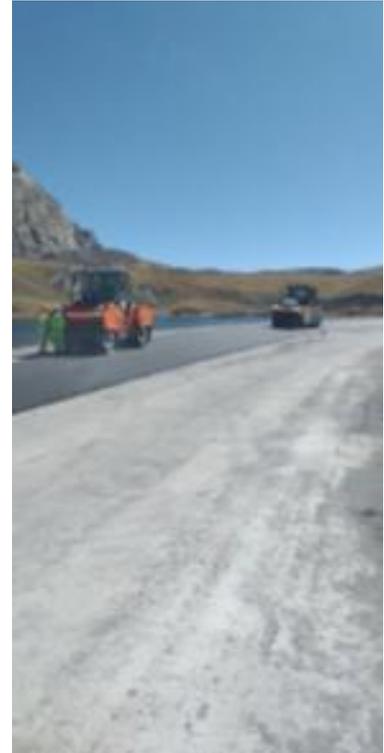
PROGRESIVA KM. 49+120 AL KM. 48+920

En las progresivas Km, 49+120 al km. 48+920 se realiza visita de seguimiento y monitoreo al tramo 2 de las obras iniciales, donde se realiza la colocación de asfalto en caliente, en el carril izquierdo de la vía, avanzando de forma regresiva, se utiliza una pavimentadora, una compactadora de doble rodillo, un tambo (compactador de ruedas lisas) , 15 volquetes y herramientas menores . trabajan: 1 capataz, 3 operadores , 15 choferes, 12 obreros. la temperatura del asfalto es superior a 135 grados

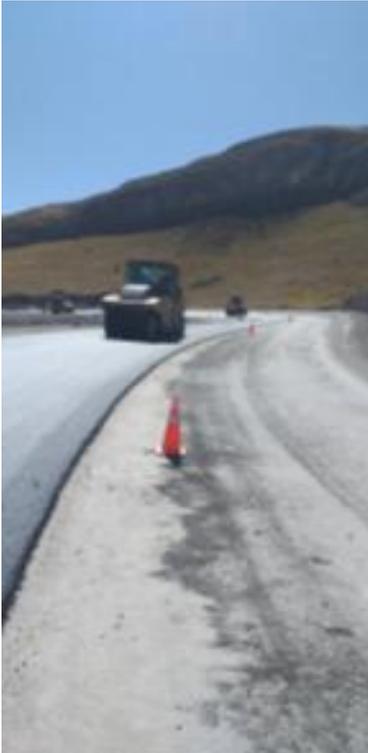
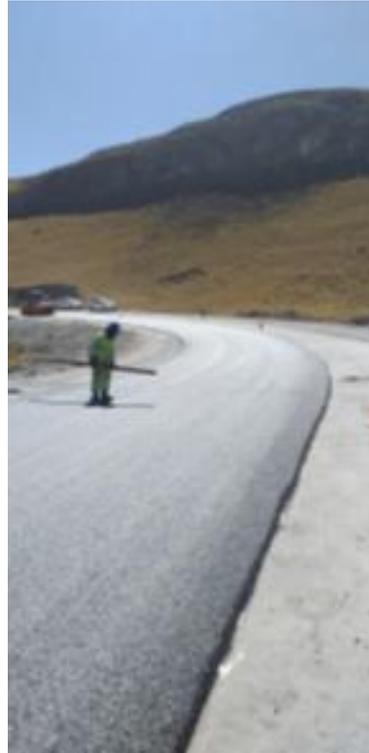
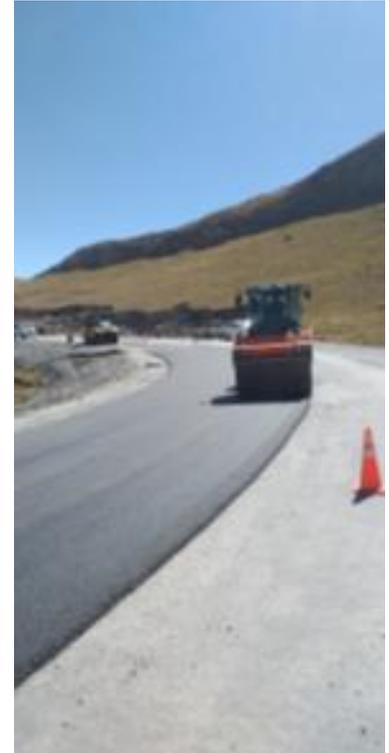
PROGRESIVA KM. 48+920

En las progresivas Km, 48+920 se realiza visita de seguimiento y monitoreo al tramo 2 de las obras iniciales, donde se inicia la colocación de asfalto en caliente, en el carril izquierdo de la via, avanzando de forma regresiva, se utiliza una pavimentadora, una compactadora de doble rodillo, un tampo (compactador de ruedas lisas) , 15 volquetes y herramientas menores . trabajan: 1 capataz, 3 operadores , 15 choferes, 12 obreros. la temperatura del asfalto es superior a 135 grados

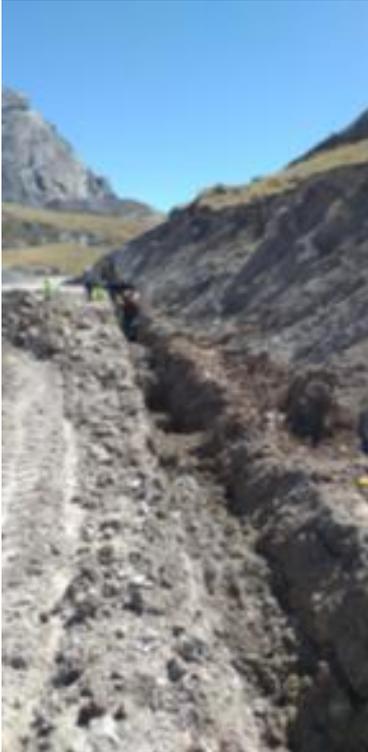
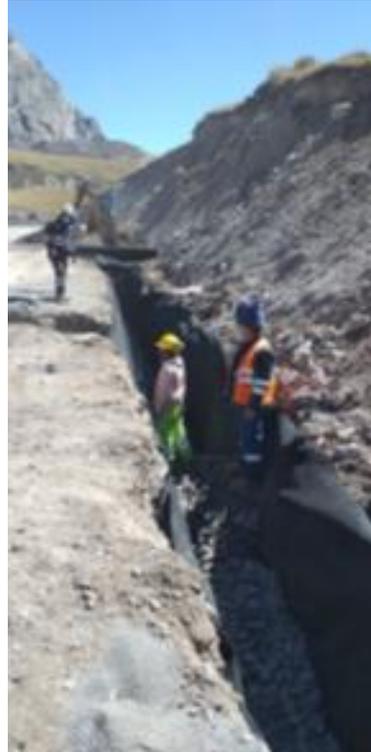
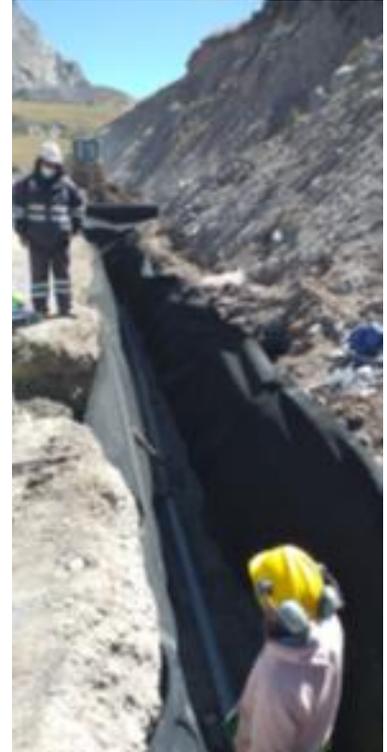
PROGRESIVA KM. 49+200 AL KM. 49+320
01.01.06 OBRAS DE ARTE
CODIGO: 01.01.06.18 SUBDREN PROFUNDO

En la progresiva Km. 49+200 al km. 49+320 se realiza la construcción de subdren profundo, donde se utiliza una retroexcavadora con accesorio de demolición para las excavaciones, un cargador frontal par el transporte y carga del material filtrante. trabajan: 1 capataz, 4 operadores, 4 obreros.

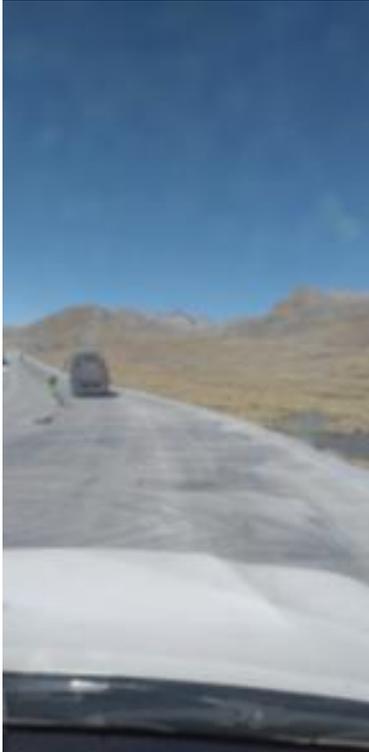
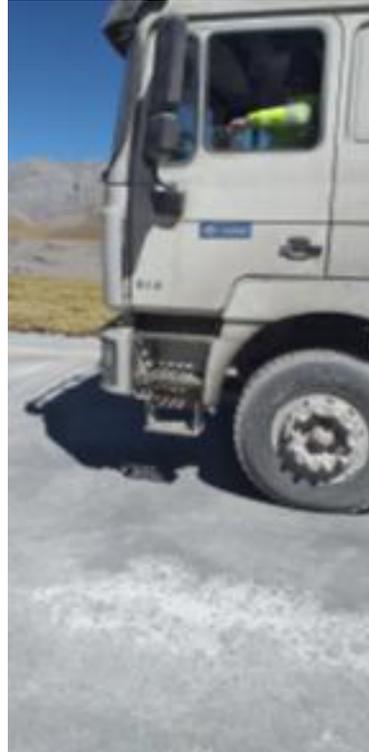
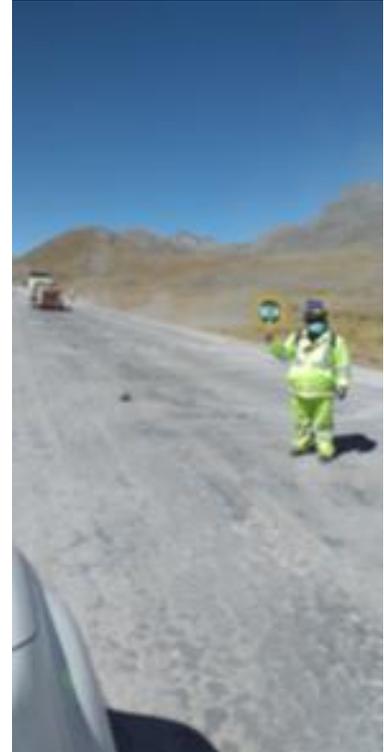
PROGRESIVA KM. 44+140
01.01.04 PAVIMENTO DE ASFALTO
CÓDIGO: 01.01.04.01 IMPRIMACION ASFALTICA

En la progresiva km. 44+140 se realiza la imprimación asfáltica a la base granular terminada , se utiliza un camión imprimador, herramientas menores, trabajan: 1 capataz, 2 técnicos , 1 chofer, 2 vigias
