## BITACORA ELECTRÓNICA DE OBRA

| Confirma Bitacora: | Nro Informe: | Fecha Informe: | Nombre De La Obra: | Personal Encargado: | | |
|---|---|---|---|---|---|--|
| Si | 0016 | 02 - 07 - 2022 | Corredor vial Lima-Canta-Huayllay-Dv. Cochamarca-Emp. PE 3N Obras de Rehabilitación y Mejoramiento | BORIS WALTER AYLLÓN CARCELÉN | | |

NUMERO DE INFORME No. 0015  
CONTRATO DE OBRA: No. 103-2019-MTC/ 20 de fecha 24/09/2019  
EMPRESA CONTRATISTA: CHINA ROAD AND BRIDGE CORPORATION SUCURSAL PERU  
OBRA: SALDO DE OBRA: "MEJORAMIENTO, REHABILITACIÓN Y CONSERVACIÓN POR NIVELES DE SERVICIO Y OPERACIÓN DEL CORREDOR VIAL, LIMA – CANTA – HUAYLLAY – DV. COCHAMARCA – EMP. PE 3N" ( SALDO DE OBRAS INICIALES ( OI) TRAMO 2 CANTA - HUALLAY ) LONGITUD: 95.2 KMS.  
MONTO DE OBRAS INICIALES : 338,725,656.80  
SUPERVISOR: CONSORCIO CESEL - CAL Y MAYOR  
CONTRATO DE CONSULTORIA DE OBRA N° 077-2014-MTC/20) ADENDA No. 4 DE FECHA 24-09-2019  
VISITA DE SEGUIMIENTO Y MONITOREO A LAS OFICINAS DE LA SUPERVISION Y CONTRATISTA  
VISITA DE SEGUIMIENTO Y MONITOREO AL TRAMO 2 ( OBRAS INICIALES) DESDE LA PROGRESIVA KM.0+000 ( POBLADO DE CANTA) hasta la PROGRESIVA KM. 49+300

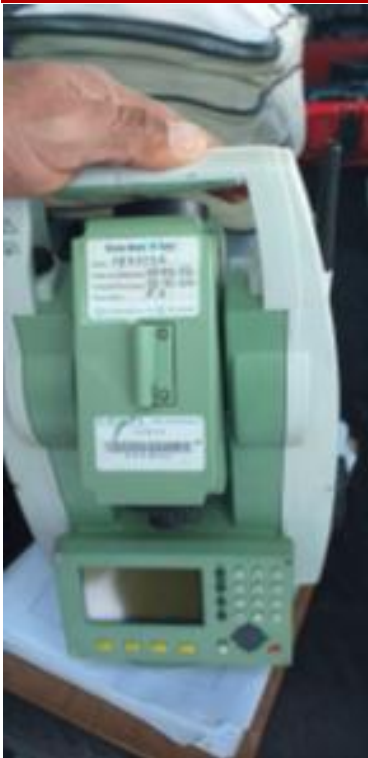
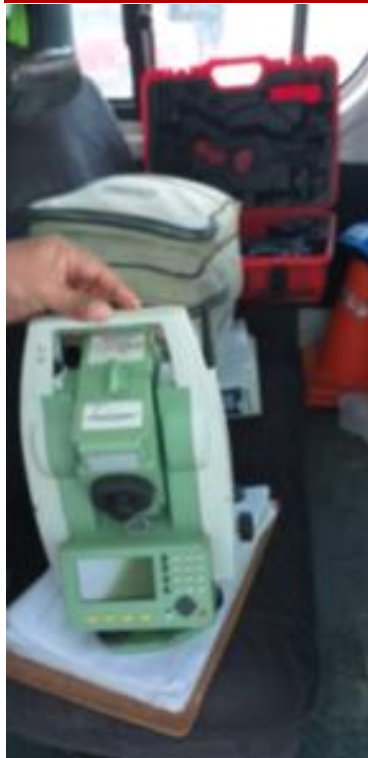
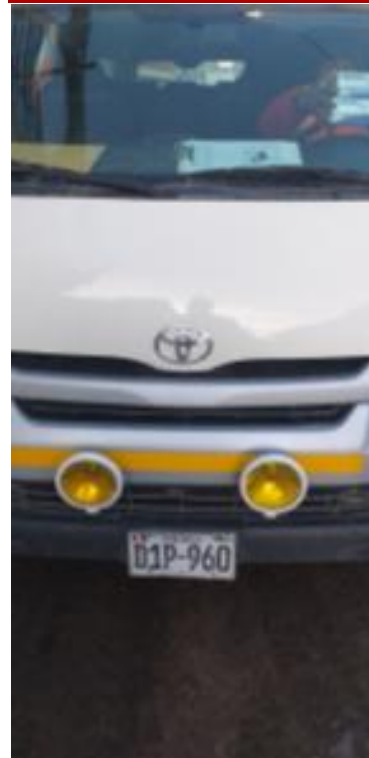
POBLADO DE CANTA

En el poblado de Canta, se realiza la verificación de equipos de la supervisión, en las afueras de las oficinas se verifica, la calibración actualizada de estación total , se verifica la utilización de un vehiculo tipo compi.

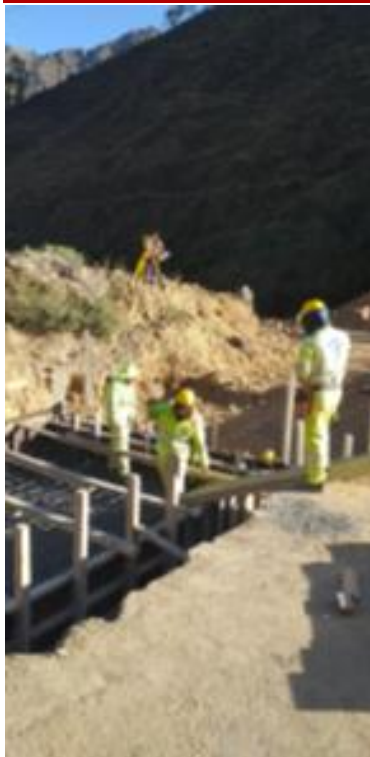
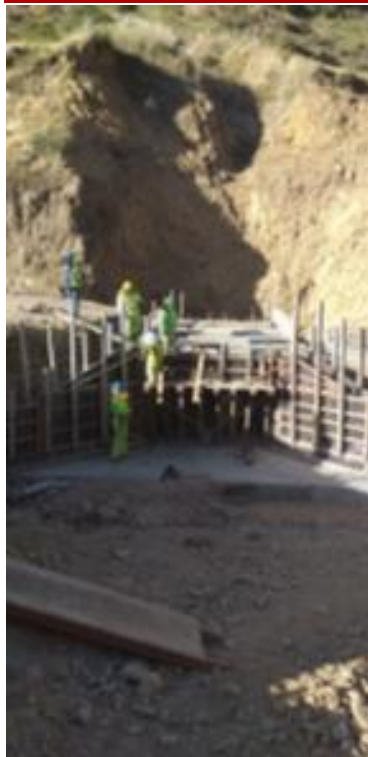
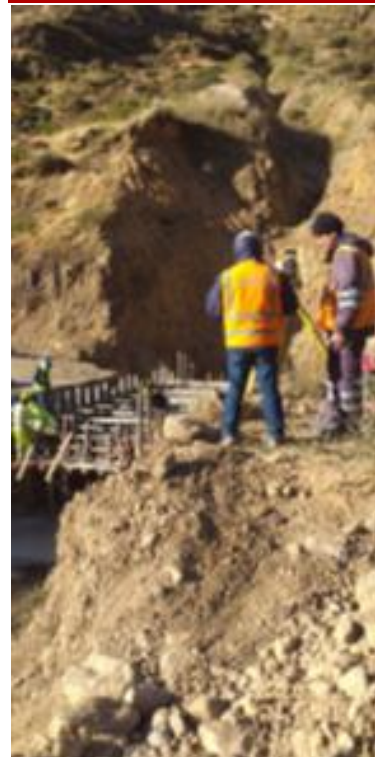
PROGRESIVA KM. 16+220  
PARTIDA 01.01.06 OBRAS DE ARTE  
CODIGO 01.01.06.10 : ACERO DE REFUERZO  
CODIGO 01.01.06.09: ENCOFRADO Y DESENCOFRADO  
CODIGO 01.01.06.05: CONCRETO CLASE C 27,4 Mpa. ( F'c= 280 kg/cm2)

En la progresiva Km. 16+220 se ha realizado la colocación de acero de refuerzo y el encofrado , se realiza la revisión para liberar e iniciar el vaciado de mezcla de concreto para la construcción dealcantarilla marco de concreto armado. Se utiliza un camion mixer, herramientas menores, trabajan: \_ 1 capataz, 1 operador, 16 obreros, 1 topografo, 2 vigias.

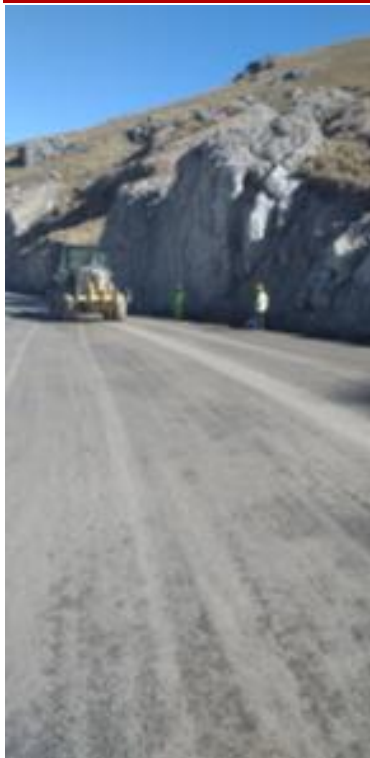
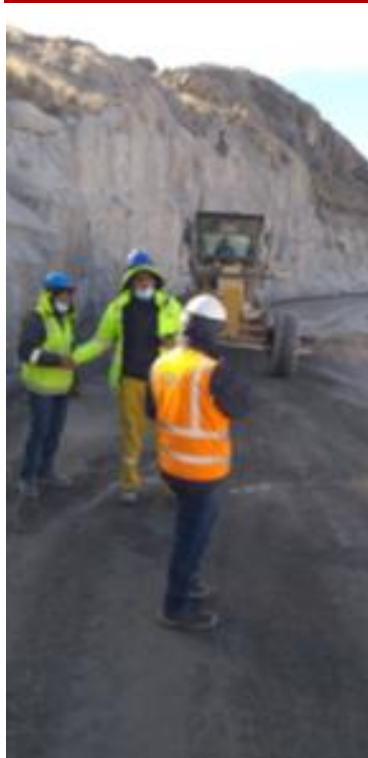
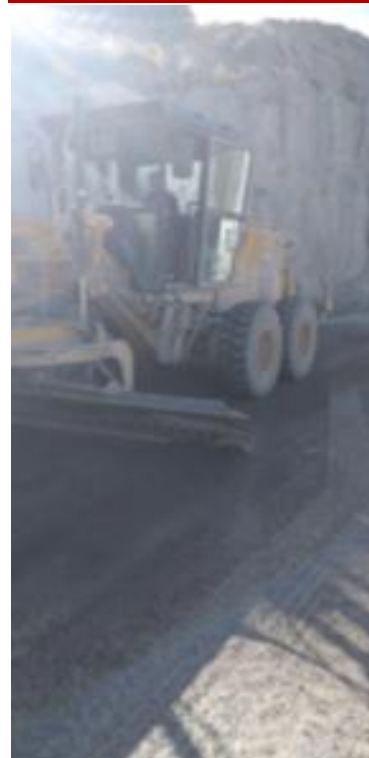
PROGRESIVA KM. 35+000 AL KM. 35+260

En las progresivas Km, 35+000 al km. 35+500 se realiza la construcción de base granular, donde se utiliza una motoniveladora y una compactadora de rodillo, Trabajan: 1 capataz, 2 operador, 2 obreros y 2 vigías

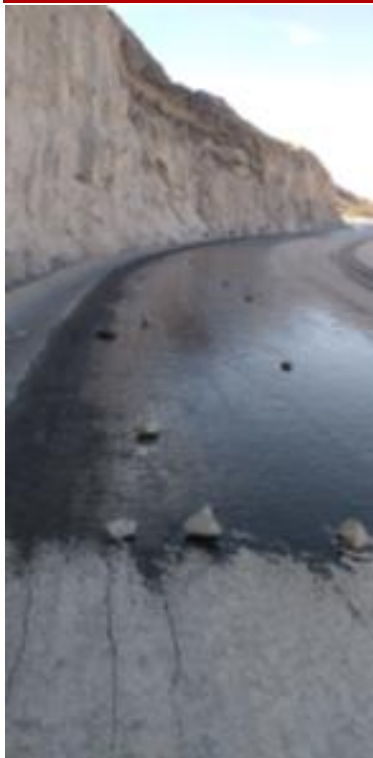
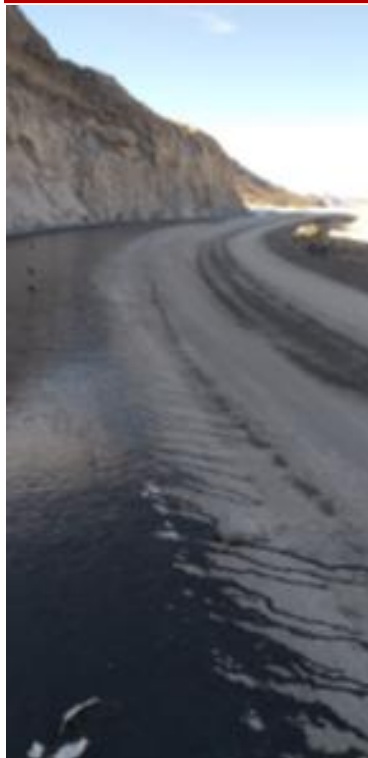
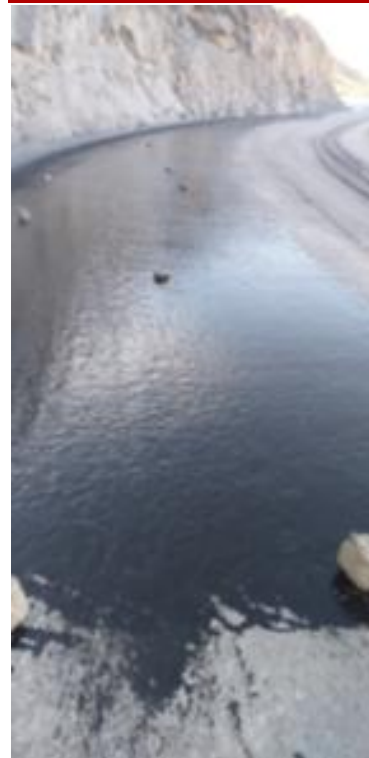
PROGRESIVA KM. 35+260 al km. 35+830  
01.01.04 PAVIMENTO DE ASFALTO  
CODIGO: 01.01.04.01 IMPRIMACION ASFALTICA

En las progresivas Km, 35+260 al km. 35+830 se realiza visita de seguimiento y monitoreo al tramo 2 de las obras iniciales, donde se ha realizado la imprimación del carril izquierdo de la vía, se utiliza un camión imprimador y herramientas menores .  
trabajan: 1 capataz, 1 operador de imprimador y 4 obreros

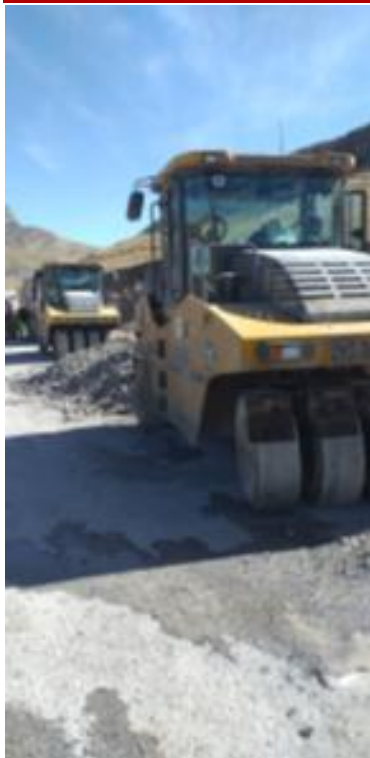
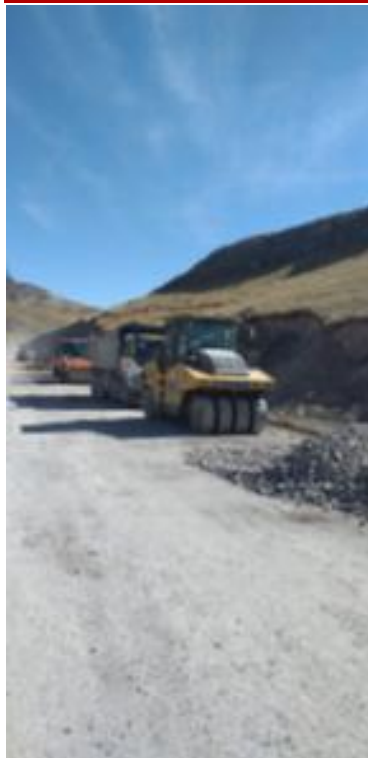
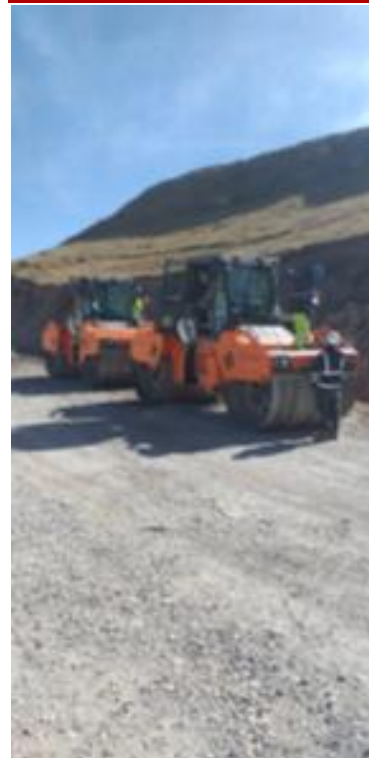
PROGRESIVA KM. 49+120

En la progresiva Km. 49+120 se realiza la visita de seguimiento y monitoreo al tramo 2 ( obras iniciales) donde se verifica los equipos de pavimentación en el sitio de la obra: se verifica una pavimentadora de asfalto, 2 compactadoras de doble rodillo y 2 compactadoras de ruedas lisas de asfalto. Se espera la llegada de 15 volquetes de 15 m3

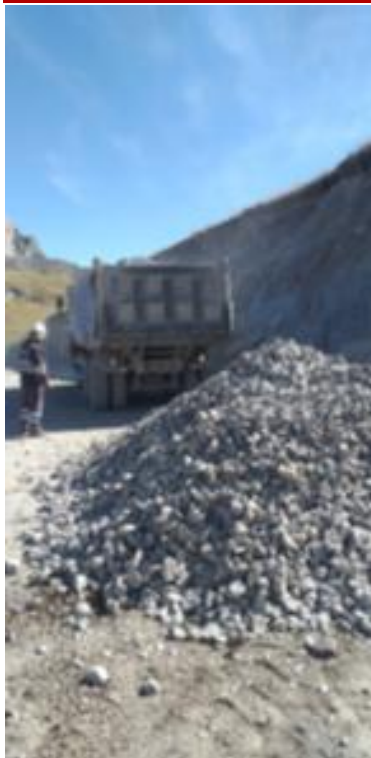
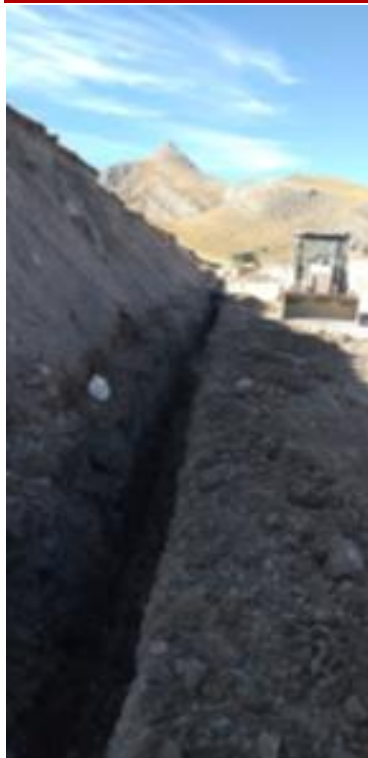
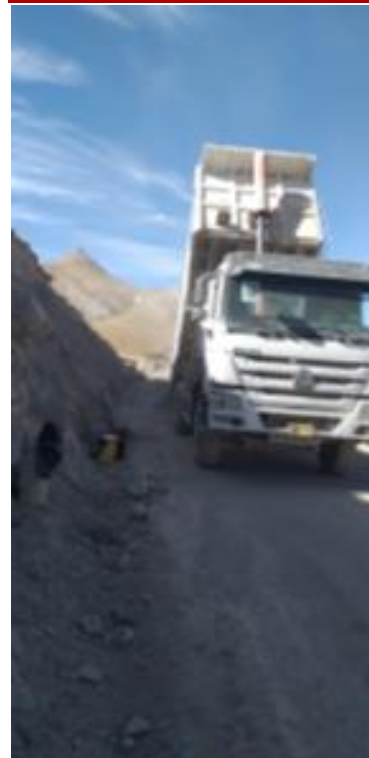
PROGRESIVA KM. 49+220 a Km. 49+300

En la progresiva Km. 49+220 AL Km. 49+300 se realiza la excavación para la construcción de subdrenes y colocación de material filtrante . Se utiliza una retroexcavadora, , excavadora de oruga 1 cargador frontal y herramientas menores, trabajan:\_ 1 capataz, 3 operadores, 6 obreros, 2 vigías.

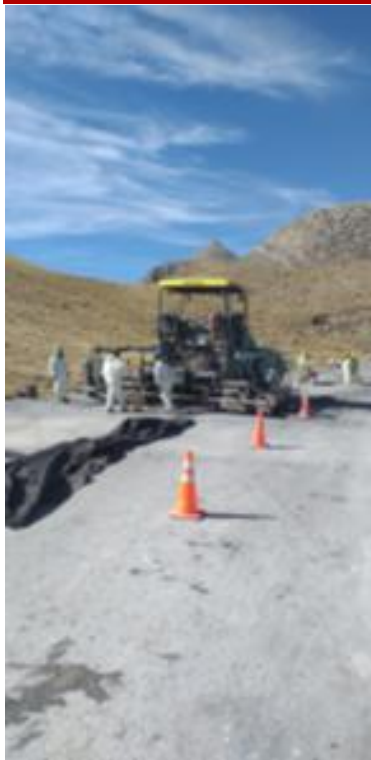
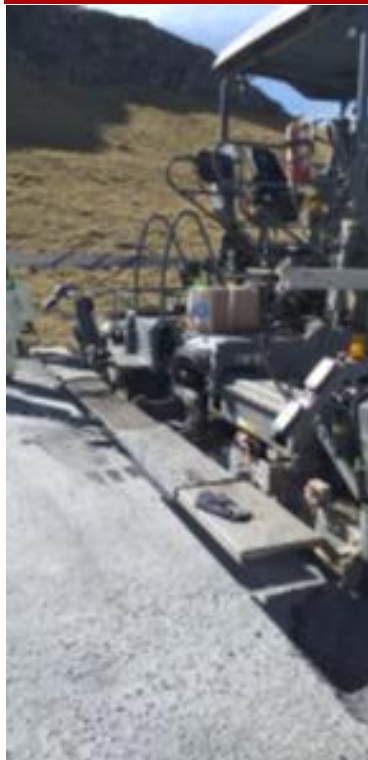
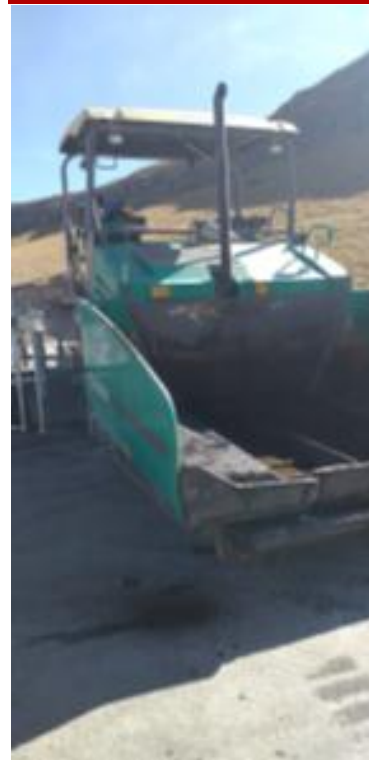
PROGRESIVA KM. 49+120 al km. 47+260

En las progresivas Km, 49+120 al km. 47+260 se realiza visita de seguimiento y monitoreo al tramo 2 de las obras iniciales, donde se ha iniciado el asfaltado del carril derecho de la vía, se utiliza una pavimentadora, 1 compactadora de doble rodillo, una compactadora de ruedas lisas y herramientas menores . trabajan: 1 capataz, 4 operadores. 10 obreros

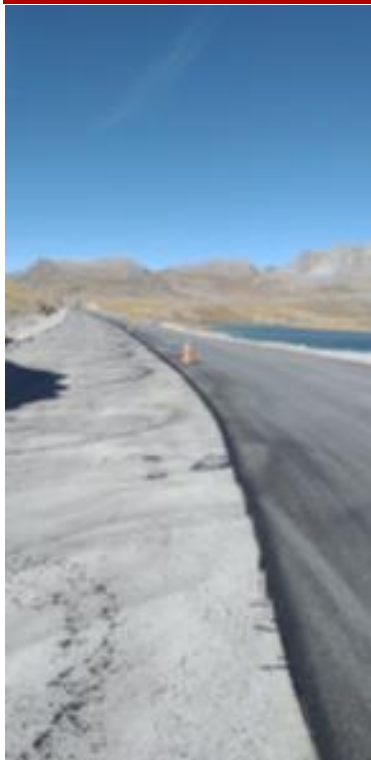
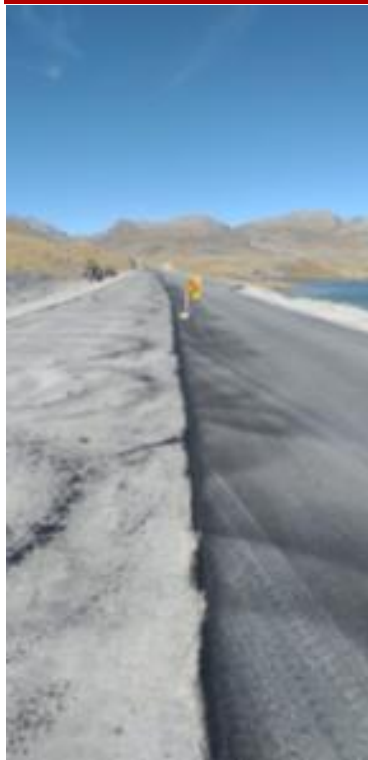
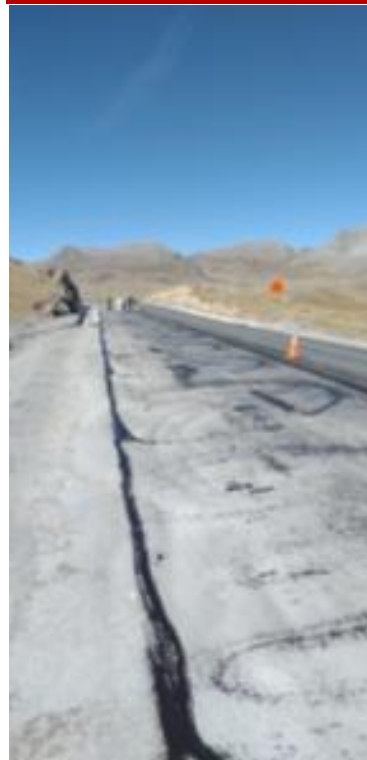
PROGRESIVA KM. 49+960 al km. 48+700

En las progresivas Km, 49+960 al km. 48+700 se realiza visita de seguimiento y monitoreo al tramo 2 de las obras iniciales, donde se ha iniciado el asfaltado del carril derecho de la vía, se utiliza una pavimentadora, 1 compactadora de doble rodillo, una compactadora de ruedas lisas y herramientas menores . trabajan: 1 capataz, 4 operadores. 10 obreros

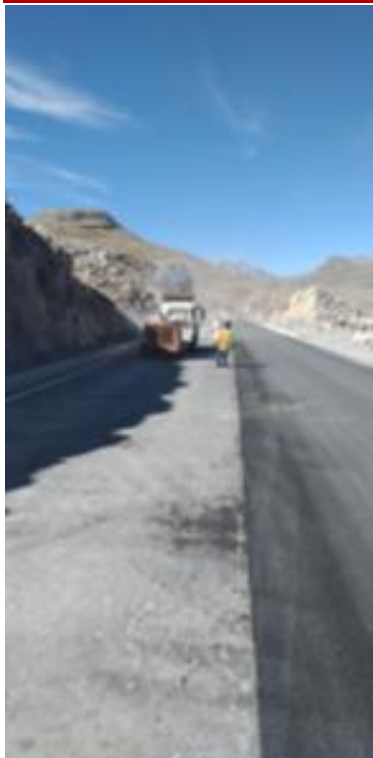
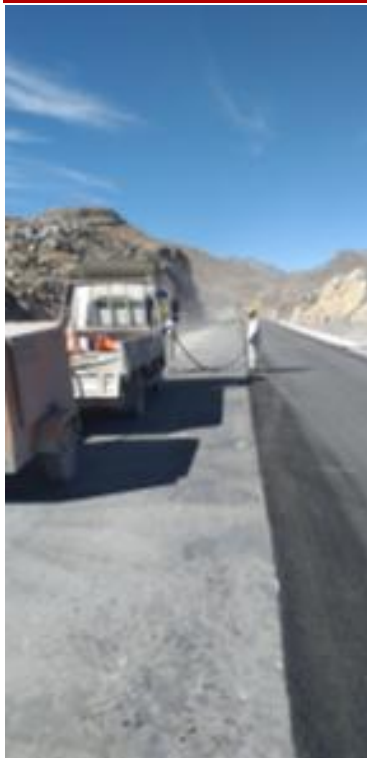
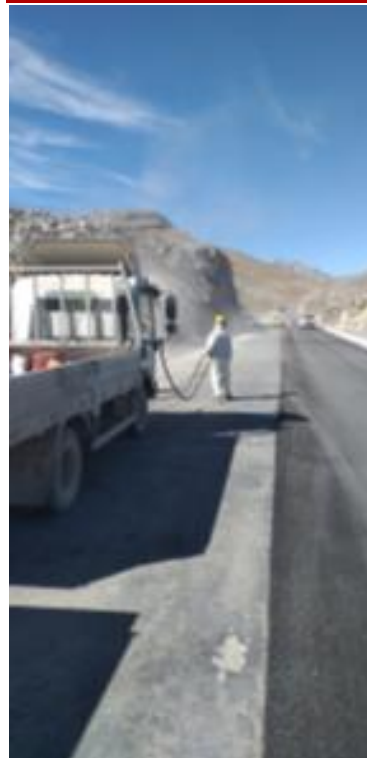
PROGRESIVA KM. 48+700 al km. 48+500

En las progresivas Km, 48+700 al km. 48+500 se realiza visita de seguimiento y monitoreo al tramo 2 de las obras iniciales, donde se ha realizado la imprimación del carril derecho de la vía , se realiza la limpieza y soplado para iniciar el asfaltado del mismo, se utiliza un camión con compresor de aire y herramientas menores . trabajan: 1 capataz, 1 operador y 4 obreros

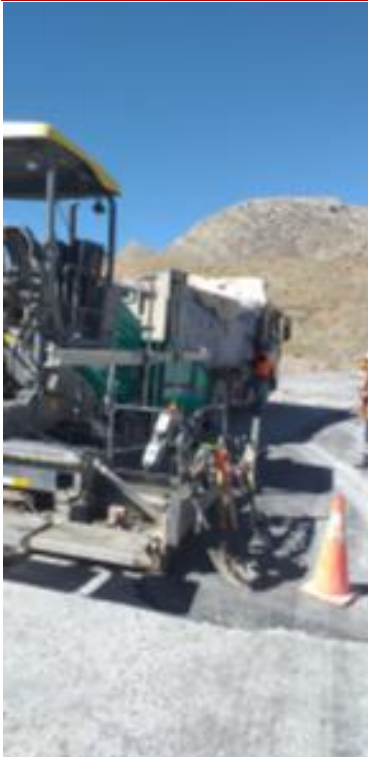
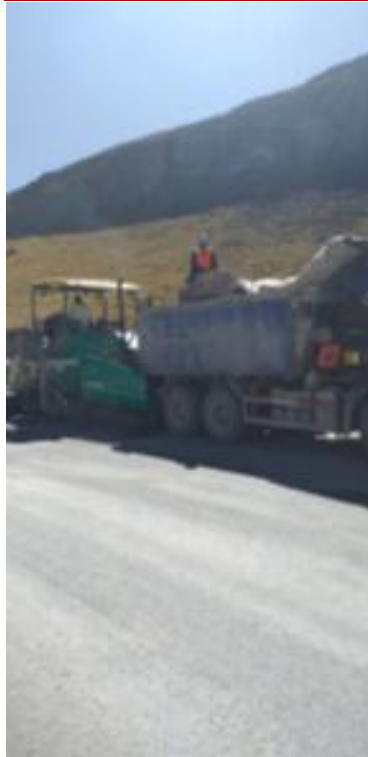
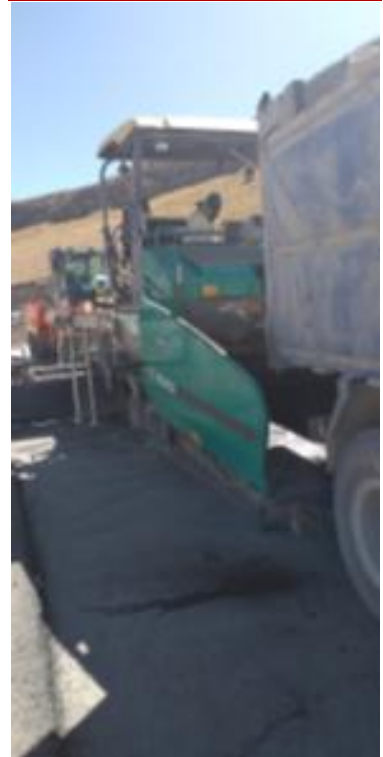
PROGRESIVA KM. 49+120

En las progresivas Km, 49+120 se realiza visita de seguimiento y monitoreo al tramo 2 de las obras iniciales, donde se inicia el asfaltado del carril derecho de la vía, se utiliza una pavimentadora, 1 compactadora de doble rodillo, una compactadora de ruedas lisas y herramientas menores . trabajan: 1 capataz, 4 operadores. 10 obreros Se descarga el primer volquete.

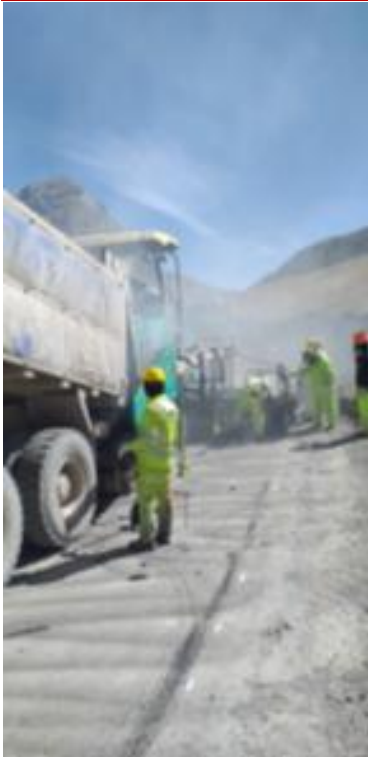
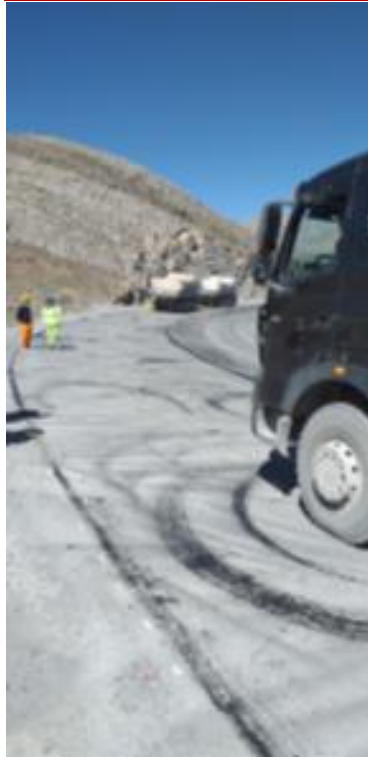
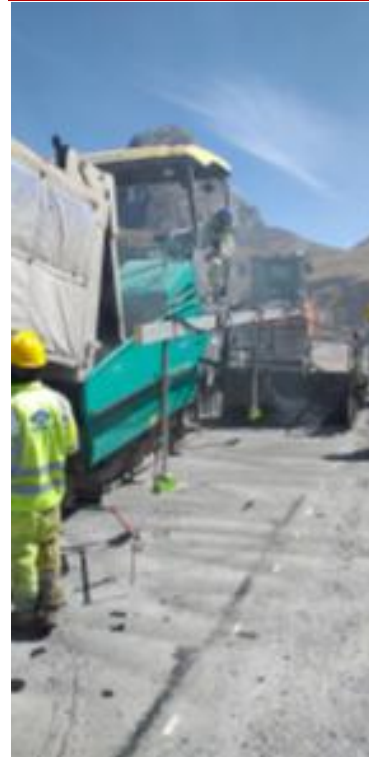
PROGRESIVA KM. 49+120 al km. 47+260

En las progresivas Km, 49+120 al km. 49+260 se realiza visita de seguimiento y monitoreo al tramo 2 de las obras iniciales, donde se ha iniciado el asfaltado del carril derecho de la vía, se utiliza una pavimentadora, 1 compactadora de doble rodillo, una compactadora de ruedas lisas y herramientas menores . trabajan: 1 capataz, 4 operadores. 10 obreros

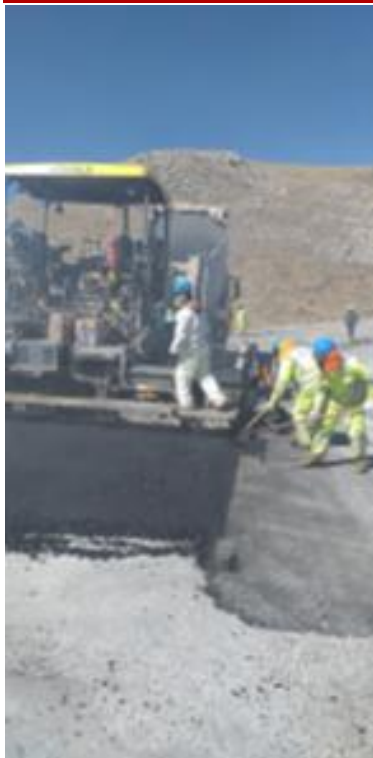
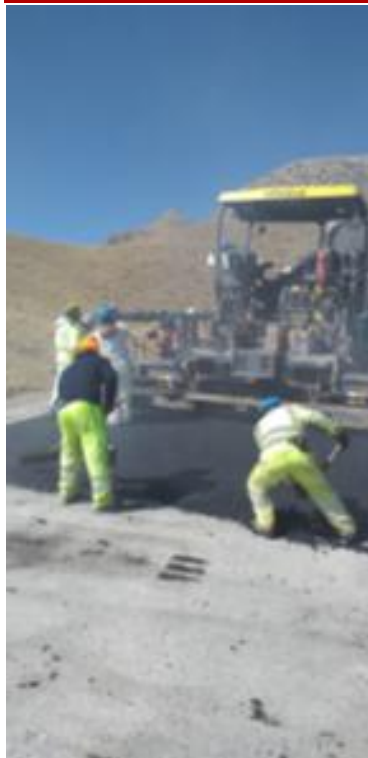
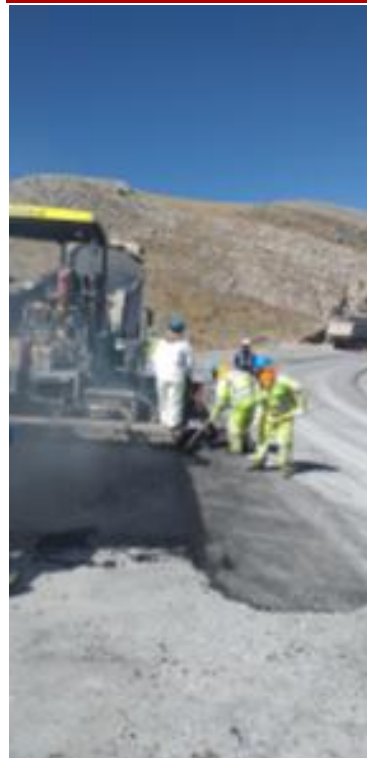
iPROGRESIVA KM. 49+120

En las progresivas Km, 49+120 se realiza visita de seguimiento y monitoreo al tramo 2 de las obras iniciales, donde se ha iniciado el asfaltado del carril derecho de la vía, se utiliza una pavimentadora, 1 compactadora de doble rodillo, una compactadora de ruedas lisas y herramientas menores . trabajan: 1 capataz, 4 operadores. 10 obreros

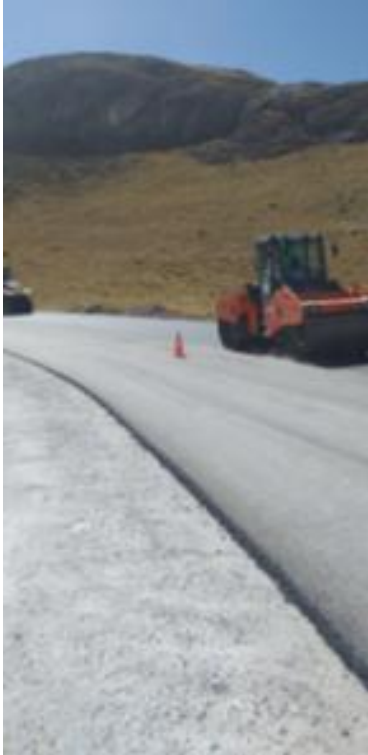
PROGRESIVA KM. 49+120 al km. 48+990

En las progresivas Km, 49+120 al km. 48+990 se realiza visita de seguimiento y monitoreo al tramo 2 de las obras iniciales, donde se continua con el asfaltado del carril derecho de la vía, se utiliza una pavimentadora, 1 compactadora de doble rodillo, una compactadora de ruedas lisas y herramientas menores . trabajan: 1 capataz, 4 operadores. 10 obreros. Se utiliza 15 volquetes.

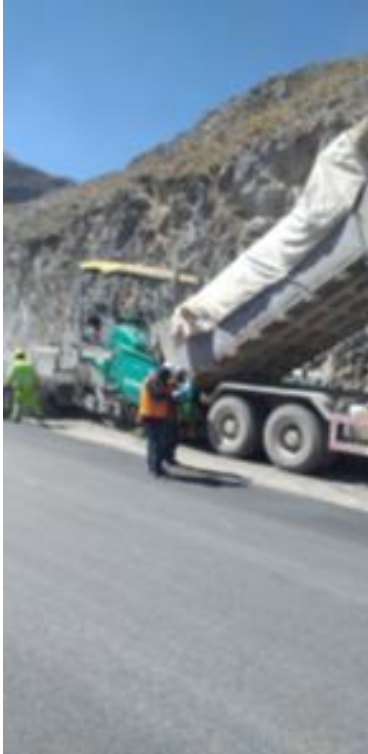
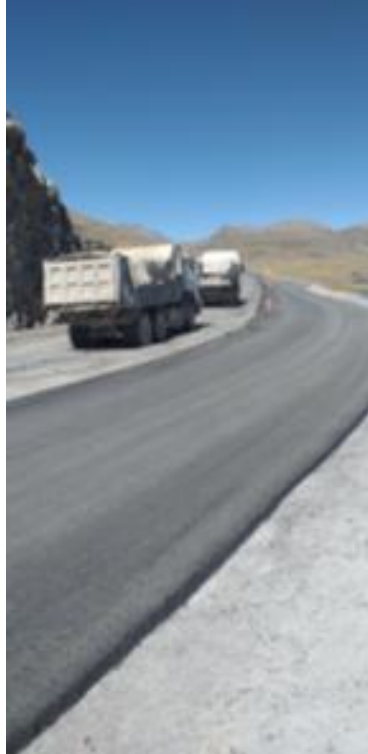
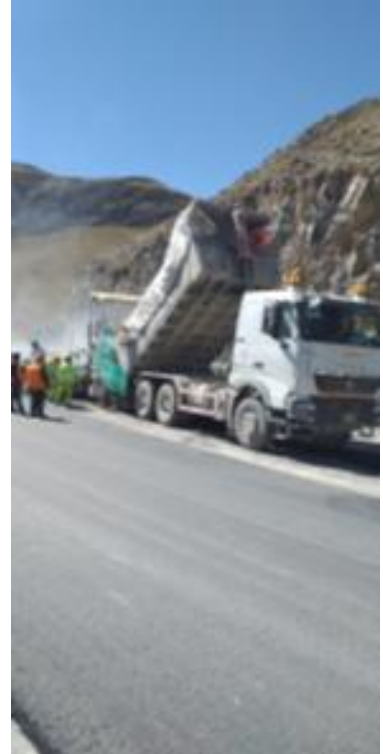
PROGRESIVA 48+990

En la progresiva Km. 48+990 están llegando al sitio de pavimentación 15 volquetes desde la planta de asfalto ubicado en el Km. 37+100, : trabajan : 15 choferes.

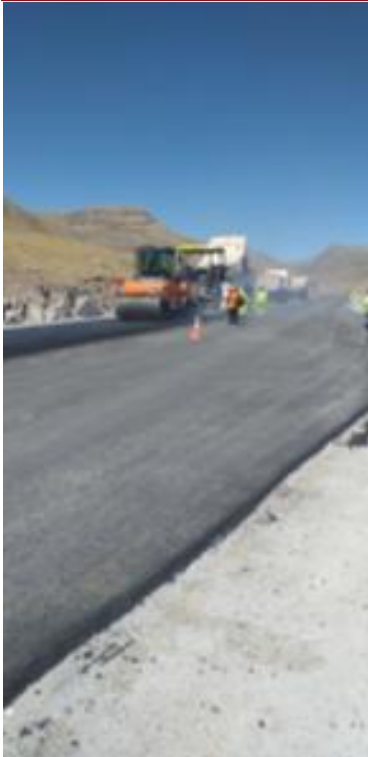
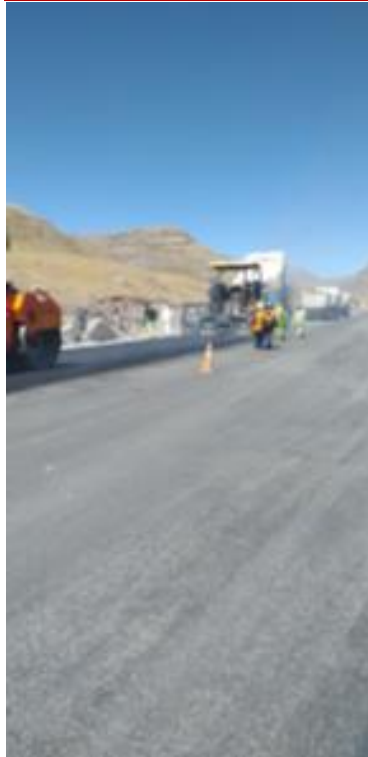
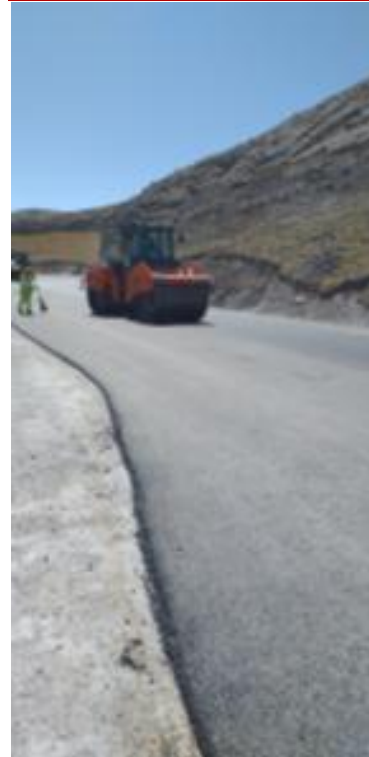
PROGRESIVA KM. 48+990 A KM. 48+900

En las progresivas Km, 48+990 al km. 48+900 se realiza visita de seguimiento y monitoreo al tramo 2 de las obras iniciales, donde se continua con el asfaltado del carril derecho de la vía, se utiliza ununa pavimentadora, 1 compactadora de doble rodillo, una compactadora de ruedas lisas y herramientas menores . trabajan: 1 capataz, 4 operadores. 10 obreros
