## BITACORA ELECTRÓNICA DE OBRA

| Confirma Bitacora: | Nro Informe: | Fecha Informe: | Nombre De La Obra: | Personal Encargado: | | |
|---|---|---|---|---|---|--|
| Si | 0017 | 04 - 07 - 2022 | Corredor vial Lima-Canta-Huayllay-Dv. Cochamarca-Emp. PE 3N Obras de Rehabilitación y Mejoramiento | BORIS WALTER AYLLÓN CARCELÉN | | |

NUMERO DE INFORME No. 0017  
CONTRATO DE OBRA: No. 103-2019-MTC/ 20 de fecha 24/09/2019  
EMPRESA CONTRATISTA: CHINA ROAD AND BRIDGE CORPORATION SUCURSAL PERU  
OBRA: SALDO DE OBRA: "MEJORAMIENTO, REHABILITACIÓN Y CONSERVACIÓN POR NIVELES DE SERVICIO Y OPERACIÓN DEL CORREDOR VIAL, LIMA – CANTA – HUAYLLAY – DV. COCHAMARCA – EMP. PE 3N" ( SALDO DE OBRAS INICIALES ( OI) TRAMO 2 CANTA - HUALLAY ) LONGITUD: 95.2 KMS.  
MONTO DE OBRAS INICIALES : 338,725,656.80  
SUPERVISOR: CONSORCIO CESEL - CAL Y MAYOR  
CONTRATO DE CONSULTORIA DE OBRA N° 077-2014-MTC/20) ADENDA No. 4 DE FECHA 24-09-2019  
VISITA DE SEGUIMIENTO Y MONITOREO A LAS OFICINAS DE LA SUPERVISION Y CONTRATISTA  
VISITA DE SEGUIMIENTO Y MONITOREO AL TRAMO 2 ( OBRAS INICIALES) DESDE LA PROGRESIVA KM.0+000 ( POBLADO DE CANTA) hasta la PROGRESIVA KM. 37+500 ( CANTERA CHUCHUN)

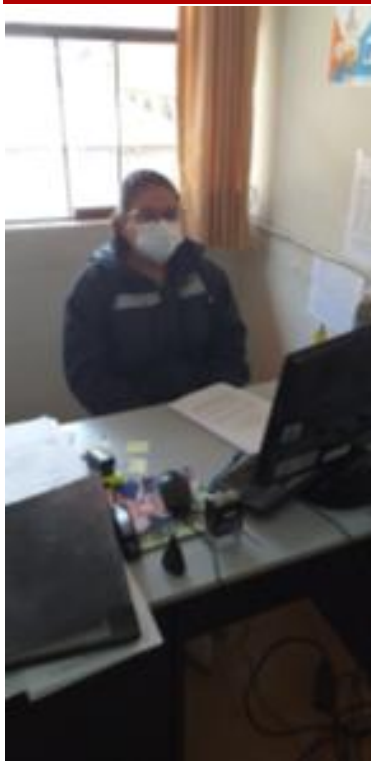
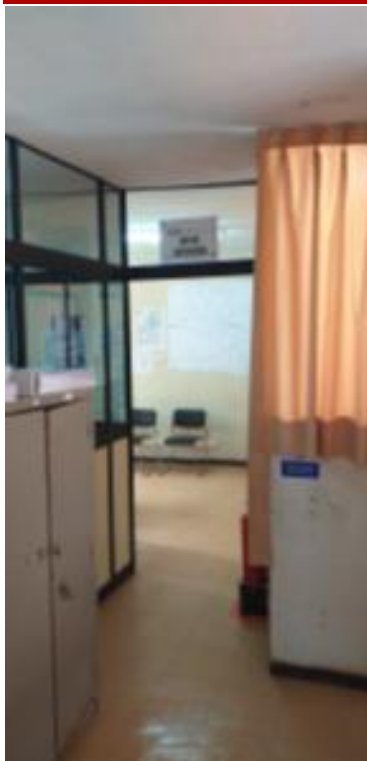
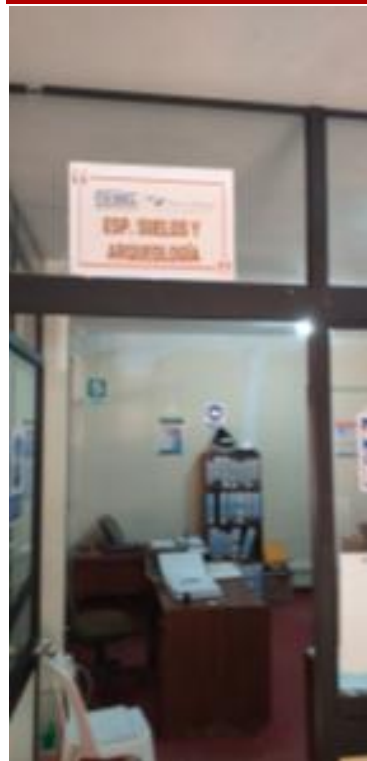
POBLADO DE CANTA

En el poblado de Canta, se realiza visita de seguimiento y monitoreo a las oficinas de la supervisión, donde se realiza la verificación de recursos de la supervisión, se verifica la presencia de personal de la supervisión : secretaria Natali Esperanza Machado y se espera la llegada del personal de supervisión. Las actividades de campo se estan realizando en la parte de Huallay, implicando que el personal salga muy temprano a campo.

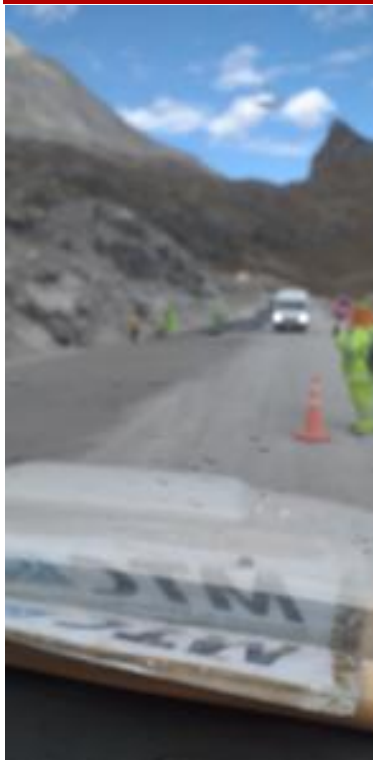
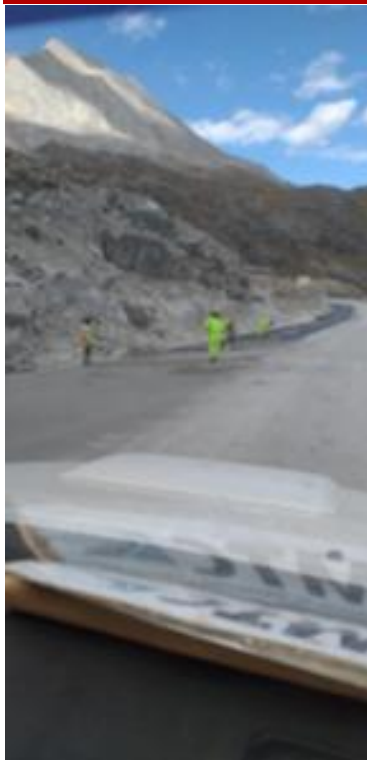
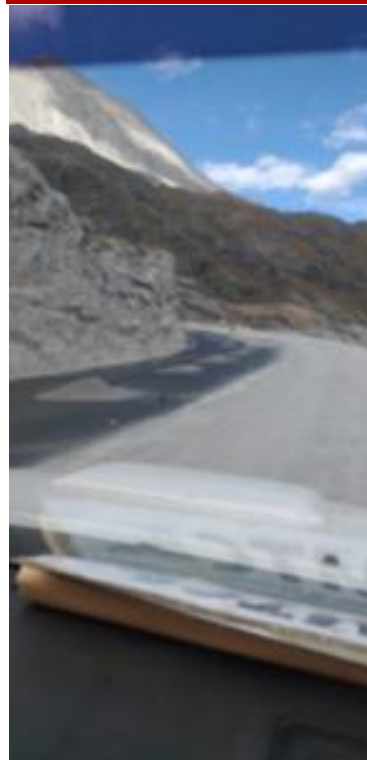
PROGRESIVA KM. 35+830 al km. 36+120

En las progresivas Km, 35+830 al km. 36+120 se realiza visita de seguimiento y monitoreo al tramo 2 de las obras iniciales, donde se ha realizado la imprimación del carril izquierdo de la vía, se utiliza un camión imprimador y herramientas menores . trabajan: 1 capataz, 1 operador de imprimador y 4 obreros. Se ha dejado acamellonado arena para extenderlo en lo imprimado.

Se recomienda a la Supervisión la pronta autorización de colocación de la MEZCLA DE ASFALTO MODIFICADO a utilizar en el tramo 2 puesto que actualmente ya se tiene 25 kms de vía completamente imprimado, ES COMPLETAMENTE URGENTE Y NECESARIO INICIAR EL ASFALTADO DE LA VIA, puesto que se corre el riesgo de perder el trabajo de imprimación realizado.

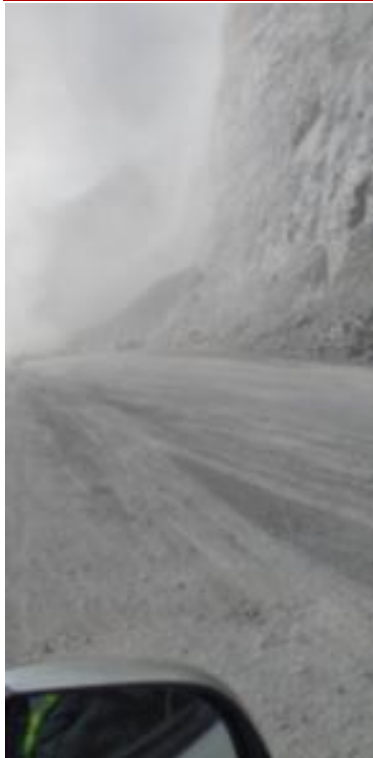
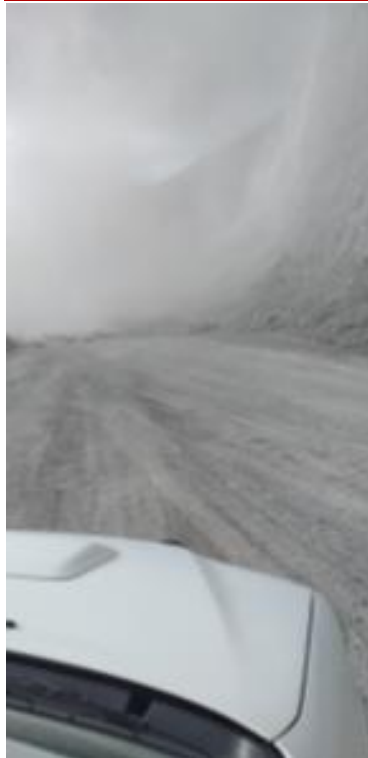
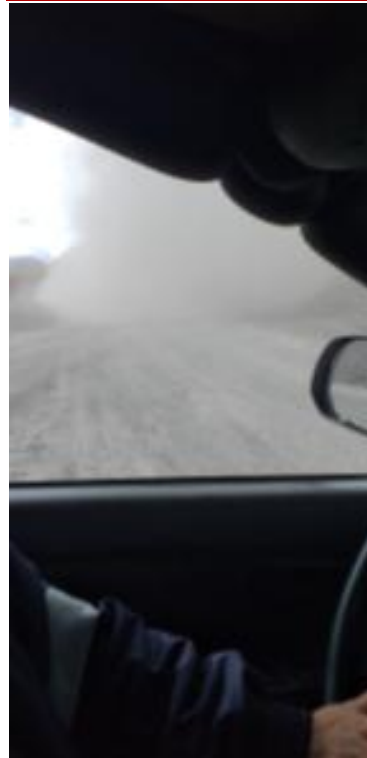
PROGRESIVA KM. 37+500

En la progresiva Km. 37+500 se realiza visita de seguimiento y monitoreo a las áreas auxiliares del tramo 2 ( obras iniciales) donde NO HAY PASO puesto que se esta realizando el desquinchado de restos de voladura realizado en la cantera. No se puede acceder puesto que los derrumbes continuan activos , muy cerca a la via de acceso.

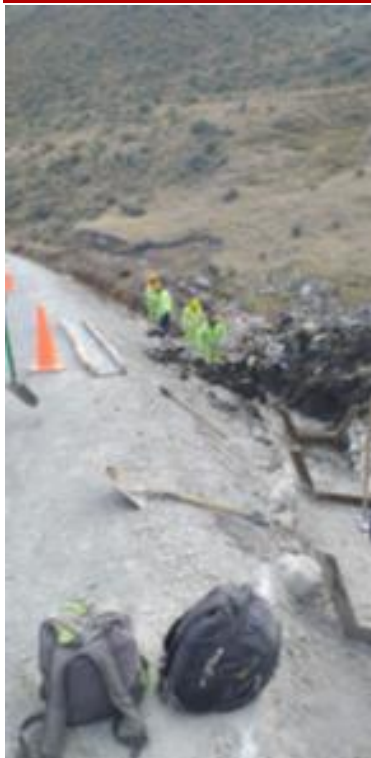
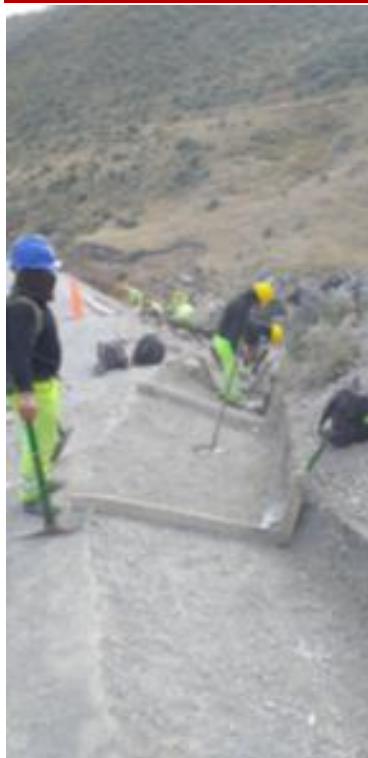
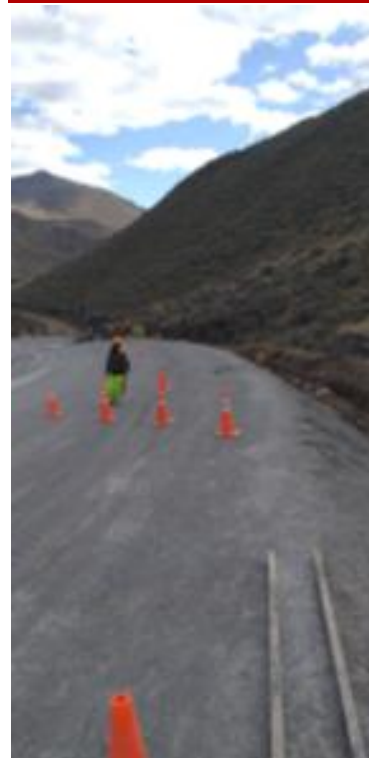
PROGRESIVA KM. 29+800 A KM. 29+900

En la progresiva km. 29+800 a Km, 29+900 se realiza visita de seguimiento y monitoreo al tramo 2 de las obras iniciales, donde se verifica la construcción de cunetas triangulares tipo I en el lado derecho de la vía, Se utiliza un camión mixer, y herramientas menores, trabajan: 1capataz , 1 operador mixer y 50 trabajadores

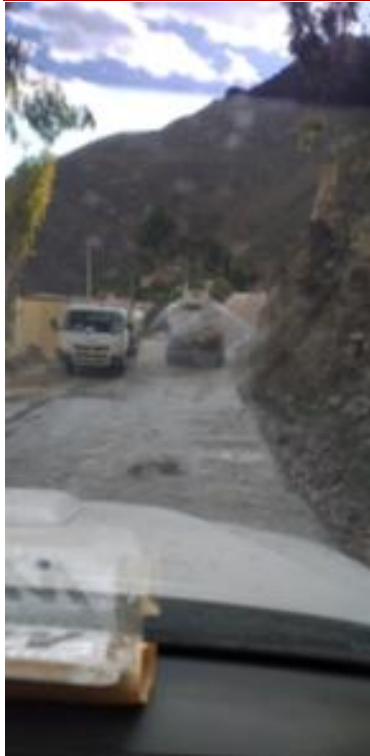
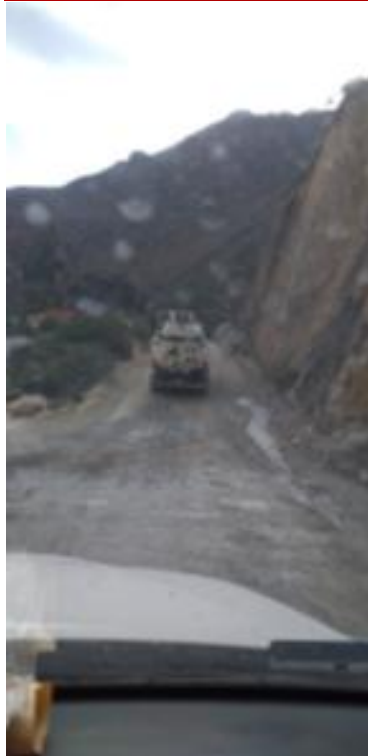
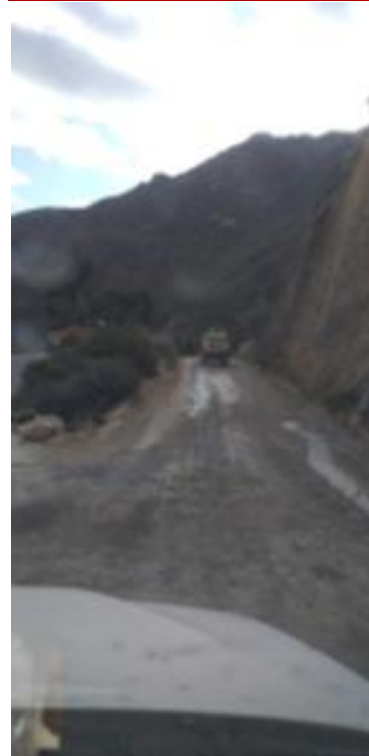
PROGRESIVA KM. 21+900

En la progresiva Km. 21+900 se realiza visita de seguimiento y monitoreo al tramo 2 ( obras iniciales) donde se verifica el regado con agua por parte de la minera en la via como acción anti polvo. se utiliza una cisterna y un chofer.
