BITACORA ELECTRÓNICA DE OBRA

| Confirma Bitacora: | Nro Informe: | Fecha Informe: | Nombre De La Obra: | Personal Encargado: |
|---|---|---|--|---|
| Si | 0018 | 05 - 07 - 2022 | Corredor vial Lima-Canta-Huayllay-Dv. Cochamarca-Emp. PE 3N Obras de Rehabilitación y Mejoramiento | BORIS WALTER AYLLÓN CARCELÉN |

NUMERO DE INFORME No. 0018
 CONTRATO DE OBRA: No. 103-2019-MTC/ 20 de fecha 24/09/2019
 EMPRESA CONTRATISTA: CHINA ROAD AND BRIDGE CORPORATION SUCURSAL PERU
 OBRA: SALDO DE OBRA: "MEJORAMIENTO, REHABILITACIÓN Y CONSERVACIÓN POR NIVELES DE SERVICIO Y OPERACIÓN DEL CORREDOR VIAL, LIMA – CANTA – HUAYLLAY – DV. COCHAMARCA – EMP.PE 3N" (SALDO DE OBRAS INICIALES (OI) TRAMO 2 CANTA - HUALLAY) LONGITUD: 95.2 KMS.
 MONTO DE OBRAS INICIALES : 338,725,656.80
 SUPERVISOR: CONSORCIO CESEL - CAL Y MAYOR
 CONTRATO DE CONSULTORIA DE OBRA N° 077-2014-MTC/20) ADENDA No. 4 DE FECHA 24-09-2019
 VISITA DE SEGUIMIENTO Y MONITOREO A LAS OFICINAS DE LA SUPERVISION Y CONTRATISTA

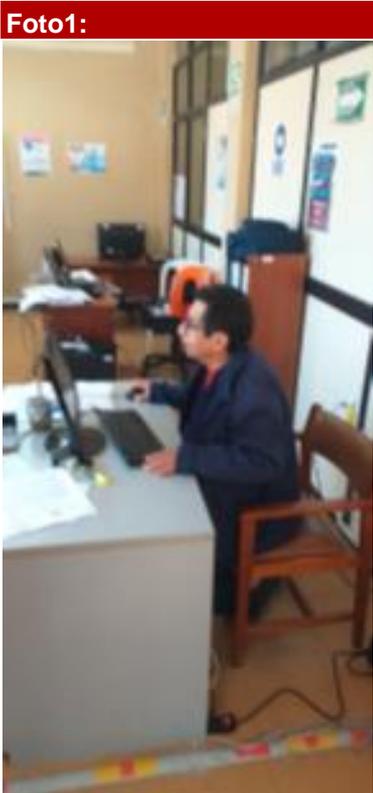
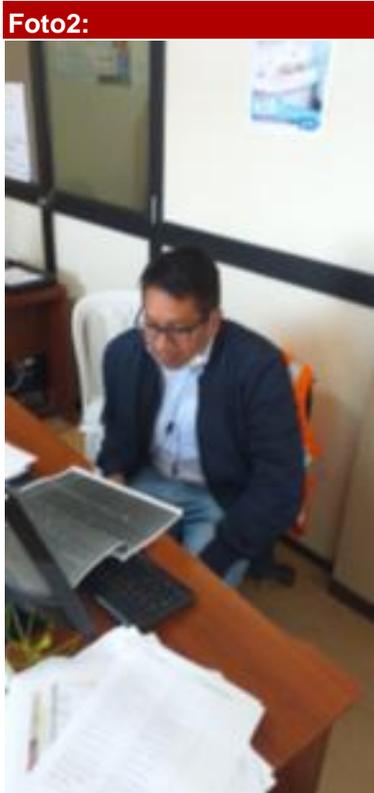
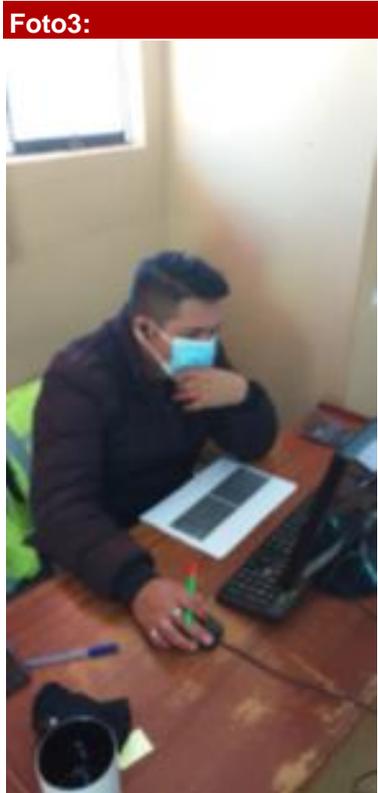
Actividades:
POBLADO DE CANTA
VISITA DE SEGUIMIENTO Y MONITOREO A LAS OFICINAS DE LA SUPERVISION:
VERIFICACION DE RECURSOS

CDescripcion :
En el poblado de Canta se ubica las oficinas de la Supervisión donde se verifica los recursos de la Supervisión, se verifica la presencia del personal especialista , técnico y administrativo laborando en las oficinas. Hoy no se ha logrado hacer el recorrido hacia el campo, puesto que estan trabajando en el sector de Huallay

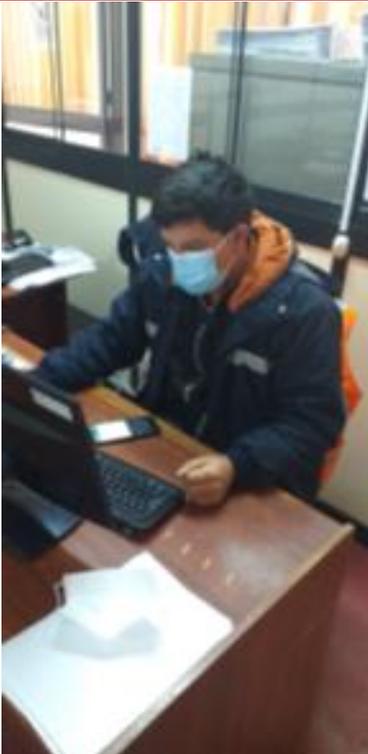
Foto1:

POBLADO DE CANTA VISITA DE SEGUIMIENTO Y MONITOREO A LAS OFICINAS DE LA SUPERVISION Y CONTRATISTA : VERIFICACION DE RECURSOS Y EN BUSCA DEL CUADERNO DE OBRA

En el poblado de Canta se ubica las oficinas de la Supervisión donde se verifica los recursos de la Supervisión, se verifica la presencia del personal especialista , técnico y administrativo laborando en las oficinas. Hoy no se ha logrado hacer el recorrido hacia el campo, puesto que estan trabajando en el sector de Huallay. En la salida del poblado de Huallay en la progresiva Km. 0+0150 se ubica las oficinas de la contratista donde se visita en busca del cuaderno de obra, Se logra el acceso al mismo.
