## BITACORA ELECTRÓNICA DE OBRA

| Si | Nº 126-PVN - MJQY - 2022 | 04 - 07 - 2022 | MEJORAMIENTO DE LA CARRETERA HUANUCO-CONOCOCHA, SECTOR: HUANUCO-LA UNION-HUALLANCA, RUTA PE-3N, HUANUCO - LA UNION - HUALLANCA, TR 3 | MICHAEL JESUS QUISPE YAURI. | |

OBRA: MEJORAMIENTO, CONSERVACIÓN POR NIVELES DE SERVICIO Y OPERACIÓN DEL CORREDOR VIAL: HUANUCO – LA UNIÓN – HUALLANCA – DV. ANTAMINA/ EMP. PE-3N (TINGO CHICO) – NUEVAS FLORES – LLATA – ANTAMINA, TRAMO III.

SUPERVISIÓN DE OBRA: CONSORCIO SUPERVISOR LOUIS BERGER-HOB, CONTRATO DE SUPERVISIÓN DE OBRA: N° 144-2018-MTC/20.2

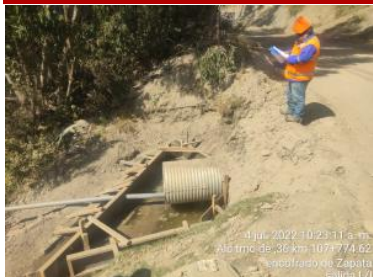
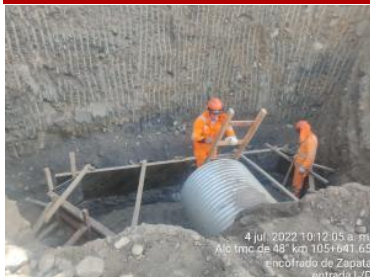
PROGRESIVA: KM 105+641

CONSTRUCCIÓN DE ALCANTARILLA TIPO MARCO DE CONCRETO ARMADO TMC  
DE LA CAJA DE ENTRADA Y ALERO DE SALIDA EN LA ALC. TMC Ø36"

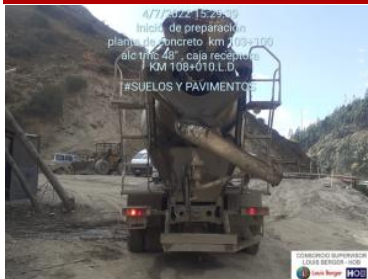
PROGRESIVA: KM 108+010

CONSTRUCCIÓN DE ALCANTARILLA TIPO MARCO DE CONCRETO ARMADO TMC DE LA CAJA DE ENTRADA Y ALERO DE SALIDA EN LA ALC. TMC Ø36"

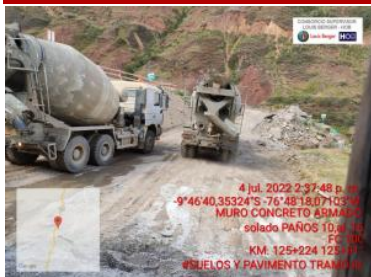
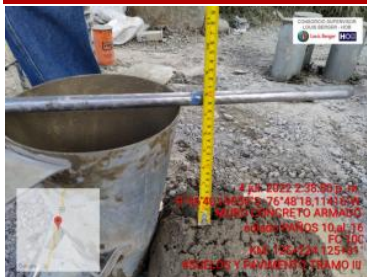
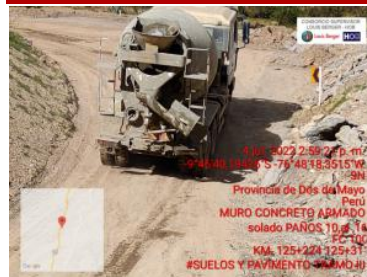
PROGRESIVA: KM 125+224

CONSTRUCCIÓN MURO DE CONTENCIÓN

EXCAVACIÓN Y ELIMINACIÓN DEL TERRENO NATURAL

ENCOFRADO DEL MURO CON PANELES FENÓLICOS METALICOS

COLOCACIÓN DE CONCRETO PARA SOLADO DE F'C = 100 KG/CM2

COLOCACIÓN DE CONCRETO PARA ZAPATA DE F'C = 210 KG/CM2

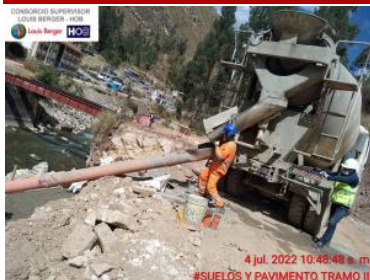
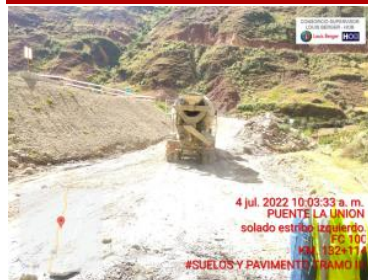
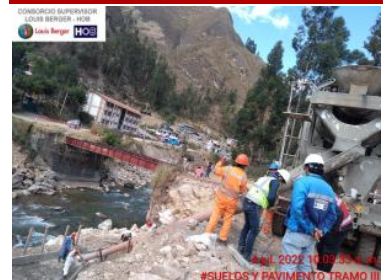
PROGRESIVA: KM 132+097.25 AL KM 132+130.75

CONSTRUCCIÓN DEL PUENTE UNIÓN

SECCIÓN COMPUESTA VIGA METÁLICA- LOSA DE CONCRETO

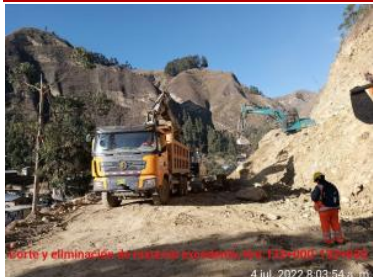
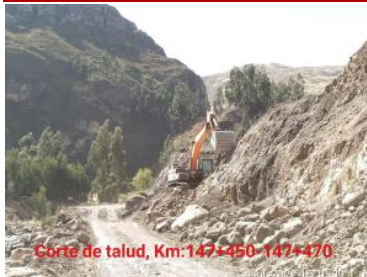
PROGRESIVA: KM 132+030

CORTE DE TALUD
