## **BITACORA ELECTRÓNICA DE OBRA**

### **REGISTRO DE LA BITACORA Y FOTO DEL CUADERNO DE OBRA**

| <b>Confirma Bitacora:</b> | <b>Nro Informe:</b> | <b>Fecha Informe:</b> | <b>Nombre De La Obra:</b> | <b>Personal Encargado:</b> | | |
|---|---|---|---|---|---|--|
| Si | 0019 | 06 -<br>07 -<br>2022 | Corredor vial Lima-Canta-Huayllay-Dv. Cochamarca-Emp. PE 3N Obras de Rehabilitación y Mejoramiento | BORIS WALTER AYLLÓN CARCELÉN | | |

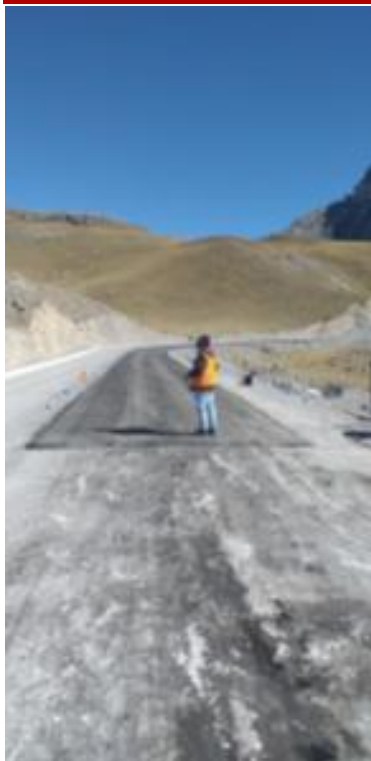
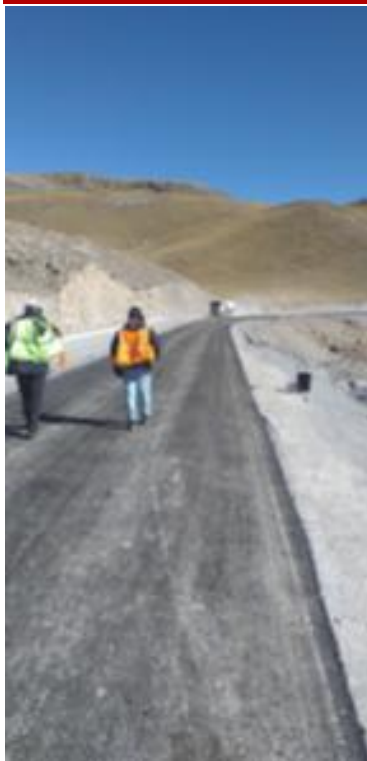
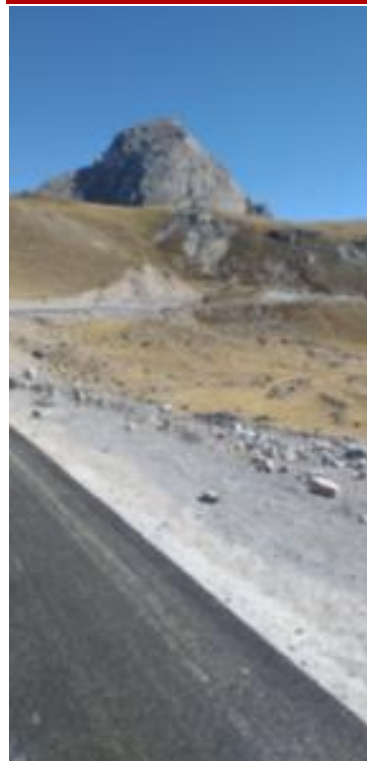
PROGRESIVA KM. 49+500 Id

En las progresivas Km, 49+500 se realiza visita de seguimiento y monitoreo al tramo 2 de las obras iniciales, donde se visita al sitio final donde se ha realizado la colocación de pavimento de asfalto en caliente, en el carril derecho de la vía, avanzando de forma regresiva, se utiliza una pavimentadora, una compactadora de doble rodillo, un tampo ( compactador de ruedas lisas) , 16 volquetes y herramientas menores . trabajan: 1 capataz, 3 operadores , 16 choferes, 12 obreros.

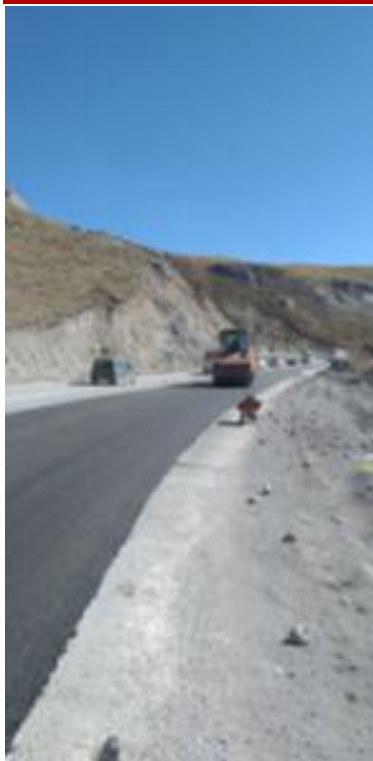
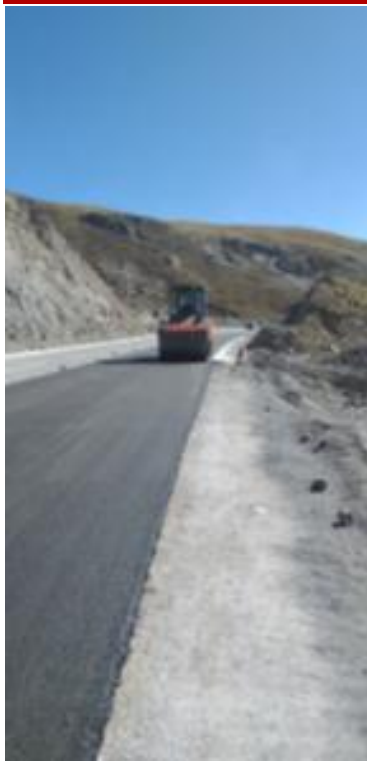
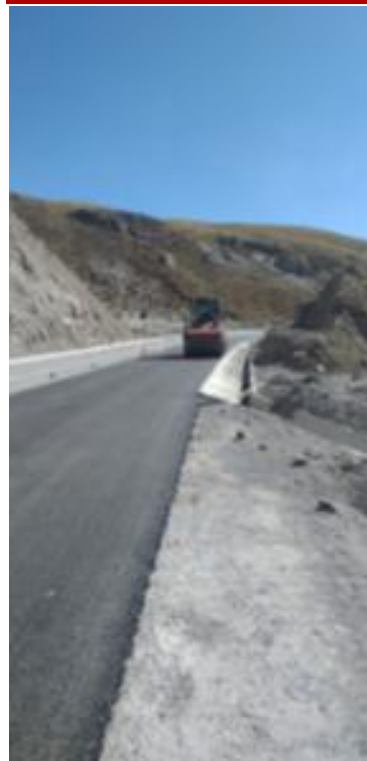
PROGRESIVA KM. 49+500 A KM. 49+700 Id

En las progresivas Km, 49+500 al Km. 49+700 se realiza visita de seguimiento y monitoreo al tramo 2 de las obras iniciales, donde se ha realizado la colocación de pavimento de asfalto en caliente, en el carril derecho de la vía, avanzando de forma regresiva. Actualmente se esta realizando la compactación del pavimento colocado. se utiliza una pavimentadora, dos compactadoras de doble rodillo, dos tampos ( compactador de ruedas lisas) , 16 volquetes y herramientas menores . trabajan: 1 capataz, 5 operadores , 16 choferes, 12 obreros.

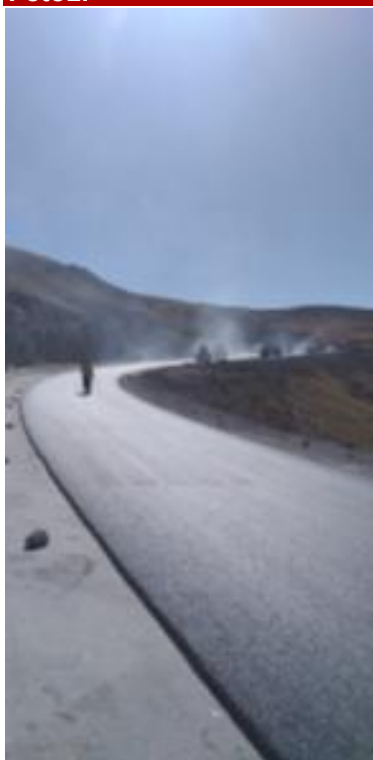
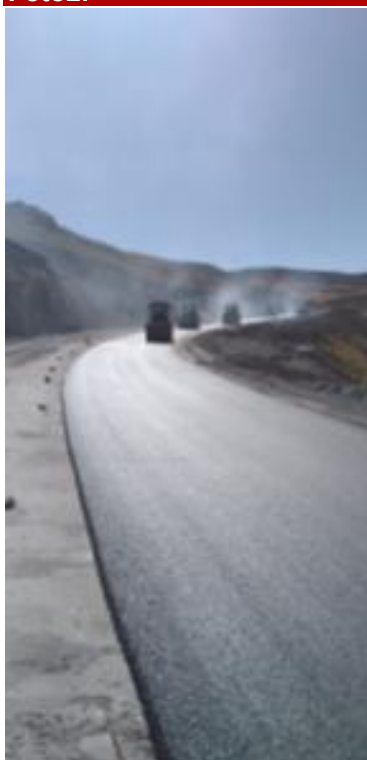
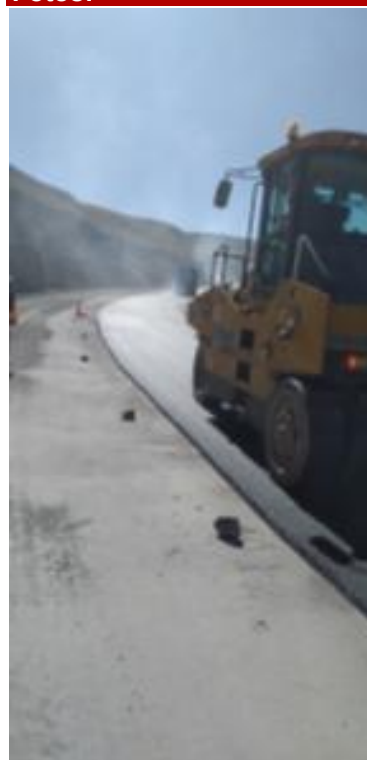
PROGRESIVA KM. 49+700 A KM. 49+900 Id

En las progresivas Km, 49+700 al Km. 49+900 se realiza visita de seguimiento y monitoreo al tramo 2 de las obras iniciales, donde se ha realizado la colocación de pavimento de asfalto en caliente, en el carril derecho de la vía, avanzando de forma regresiva, Actualmente se esta realizando la compactación del pavimento colocado. se utiliza una pavimentadora, dos compactadoras de doble rodillo, dos tampos ( compactador de ruedas lisas) , 16 volquetes y herramientas menores . trabajan: 1 capataz, 5 operadores , 16 choferes, 12 obreros.

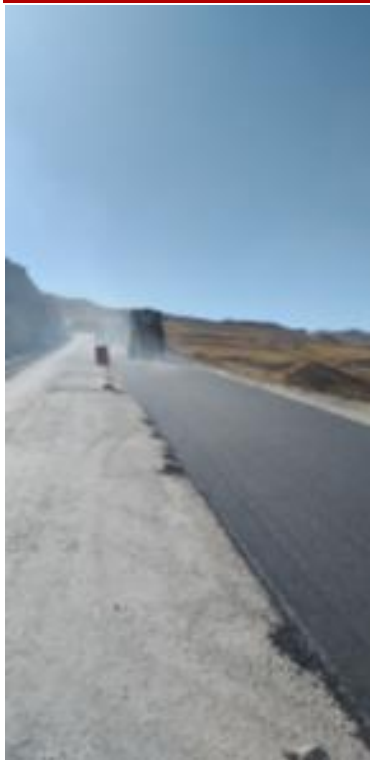
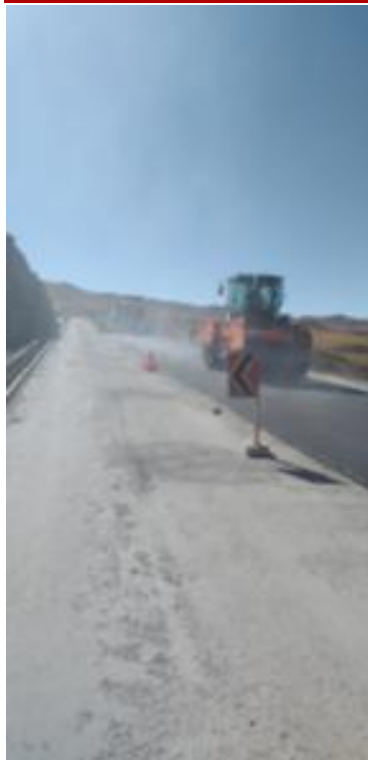
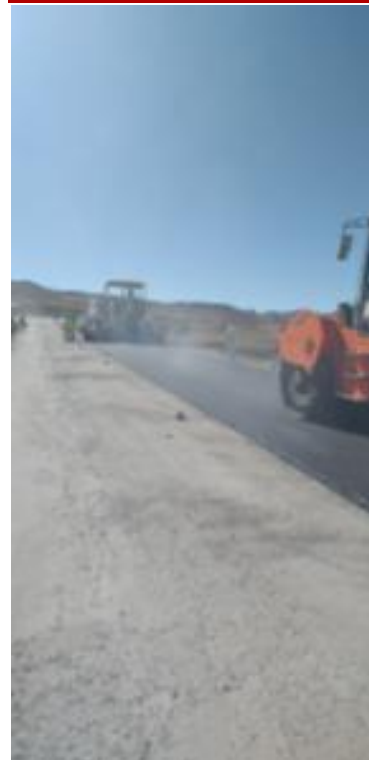
PROGRESIVA KM. 49+900 A KM. 50+000 Id

En las progresivas Km, 49+900 al Km. 50+000 se realiza visita de seguimiento y monitoreo al tramo 2 de las obras iniciales, donde se ha realizado la colocación de pavimento de asfalto en caliente, en el carril derecho de la vía, avanzando de forma regresiva, Actualmente se esta realizando la compactación del pavimento colocado. se utiliza una pavimentadora, dos compactadoras de doble rodillo, dos tampos ( compactador de ruedas lisas) , 16 volquetes y herramientas menores . trabajan: 1 capataz, 5 operadores , 16 choferes, 12 obreros.

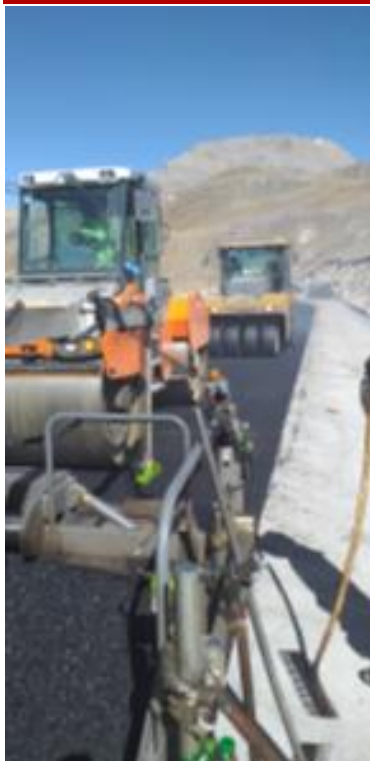
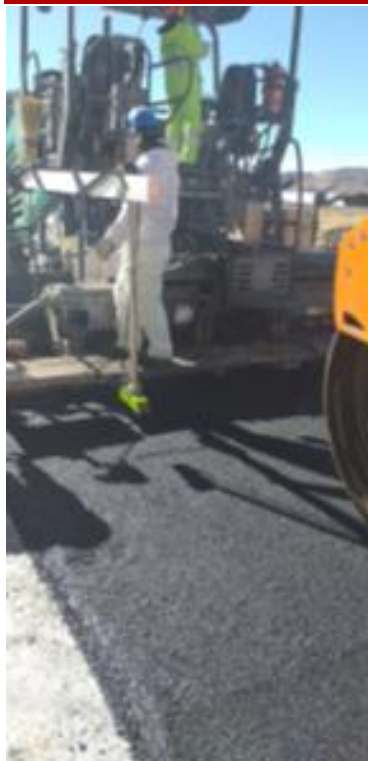
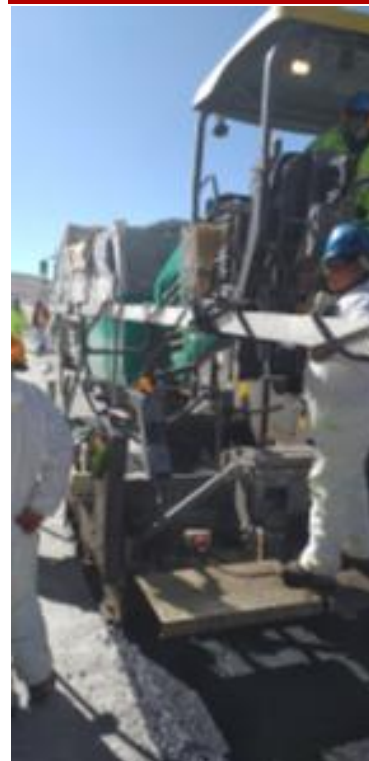
PROGRESIVA KM. 49+900 A KM. 50+000 Id

En las progresivas Km, 49+900 al Km. 50+000 se realiza visita de seguimiento y monitoreo al tramo 2 de las obras iniciales, donde se realiza la colocación de pavimento de asfalto en caliente, en el carril derecho de la via, avanzando de forma regresiva. se utiliza una pavimentadora, dos compactadoras de doble rodillo, dos tampos ( compactador de ruedas lisas) , 16 volquetes y herramientas menores . trabajan: 1 capataz, 5 operadores , 16 choferes, 12 obreros.

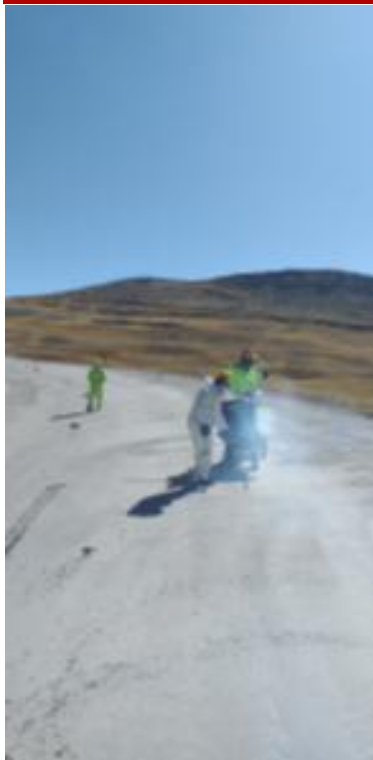
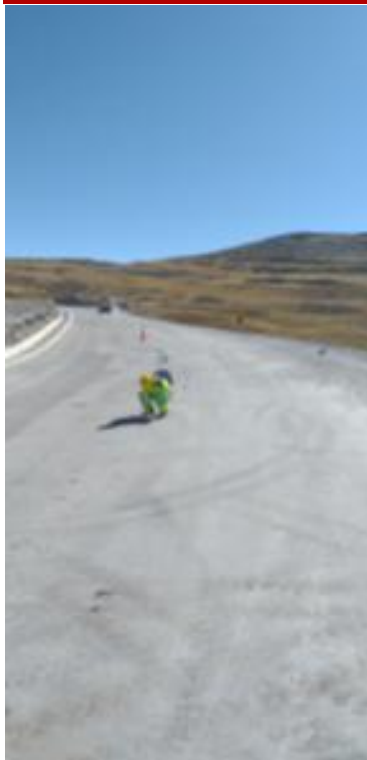
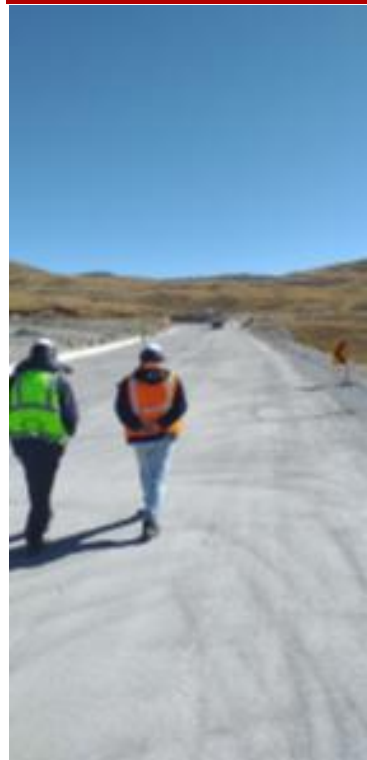
PROGRESIVA KM. 50+100 A KM. 50+200 Id

En las progresivas Km, 49+900 al Km. 50+000 se realiza visita de seguimiento y monitoreo al tramo 2 de las obras iniciales, donde se realiza la limpieza del carril derecho para luego colocar la liga y la colocación de pavimento de asfalto en caliente, en el carril derecho. se utiliza para la limpieza: un camion con compresor y un minicargador con accesorio de barredora , 2 operador, 2 obreros y para la pavimentación: una pavimentadora, dos compactadoras de doble rodillo, dos tampos ( compactador de ruedas lisas) , 16 volquetes y herramientas menores . trabajan: 1 capataz, 5 operadores , 16 choferes, 12 obreros.

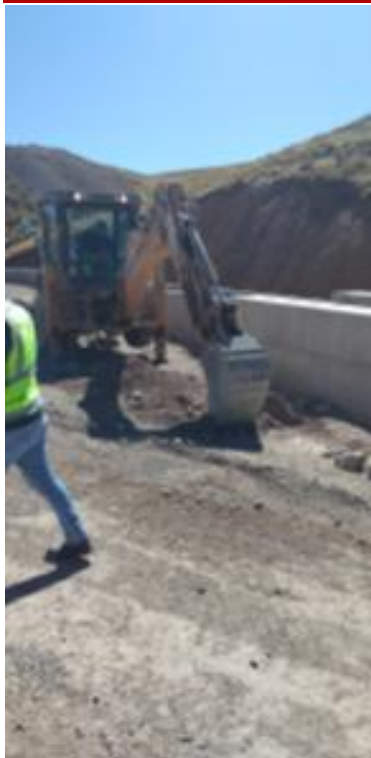
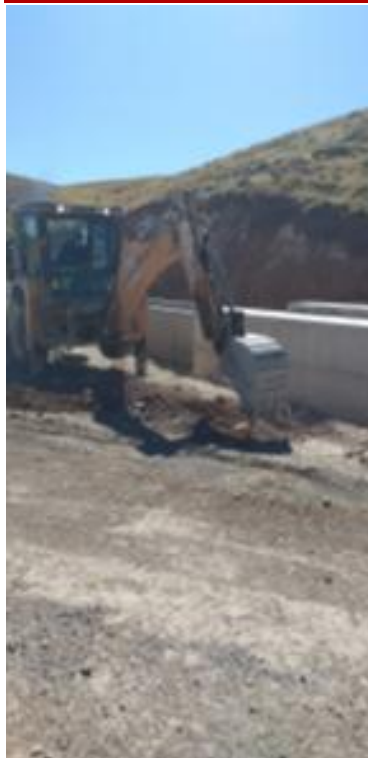
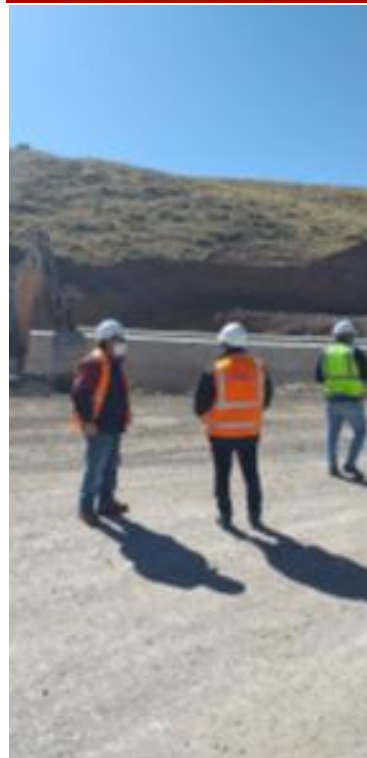
PROGRESIVA KM. 58+945

En la progresiva Km. 58+945 se realiza visita de seguimiento y monitoreo a la zona donde se ubican los canales de concreto armado de SEDAPAL, donde especialistas de la Supervisión realizan calicatas y ensayos de refracción sísmica para determinar si el suelo tiene la capacidad suficiente para no afectar los canales de concreto armado existentes de SEDAPAL,

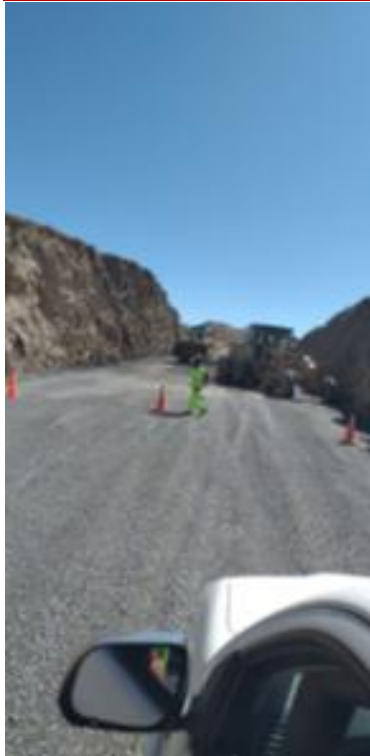
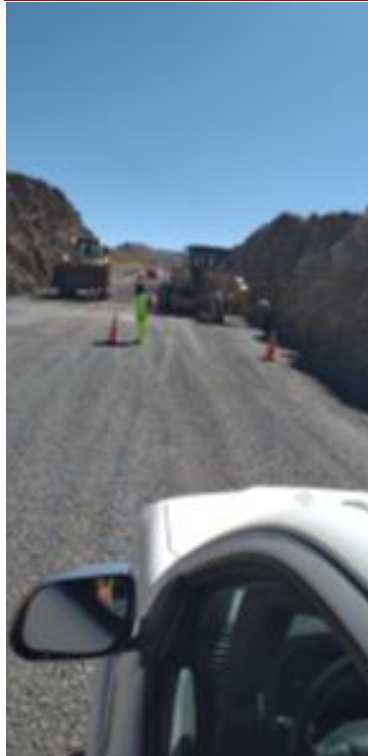
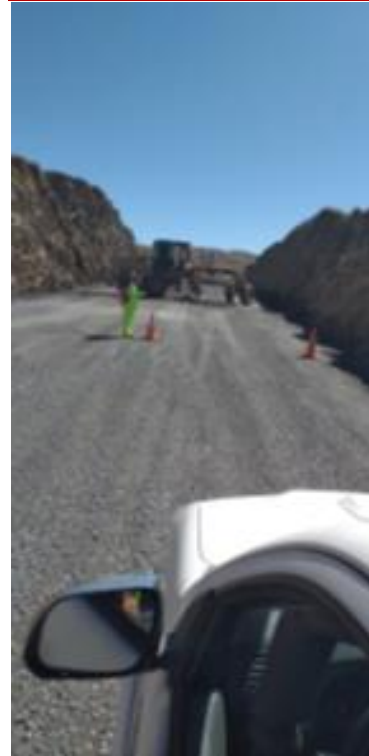
PROGRESIVA KM. 60+500 AL KM. 61+700

En las progresivas Km, 60+500 al km. 61+700 se realiza la construcción de sub base granular, donde se utiliza dos motoniveladora y dos compactadora de rodillo y 1 camion cisterna, Trabajan: 2 capataces, 6 operadores , 8 obreros y 4 vigías

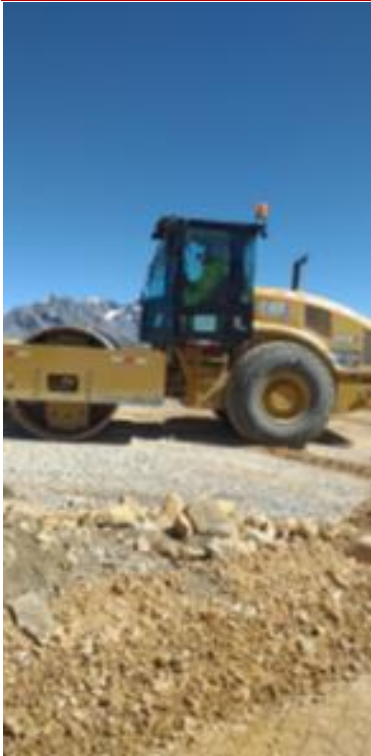
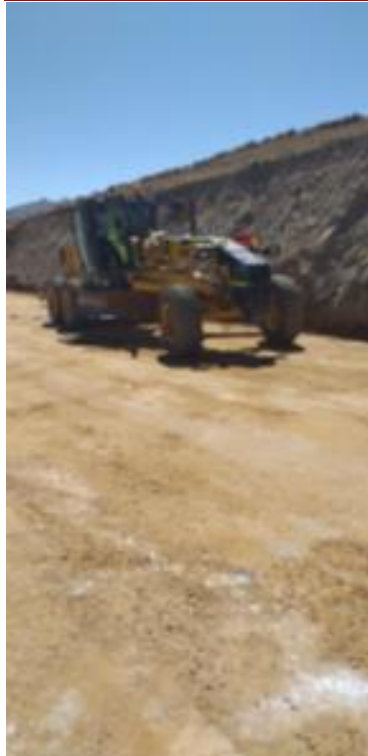
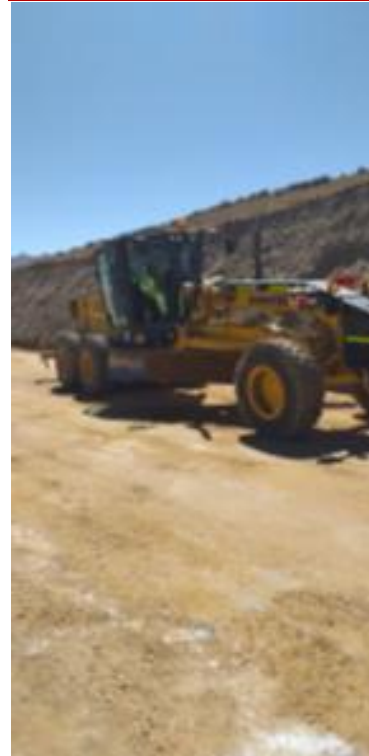
PROGRESIVA KM. 62+000 AL KM. 63+000

En las progresivas Km, 62+000 al km. 63+000 se realiza la conformación de terraplenes, donde se utiliza dos motoniveladora y dos compactadora de rodillo y 1 camion cisterna, Trabajan: 2 capataces, 6 operadores , 8 obreros y 4 vigías

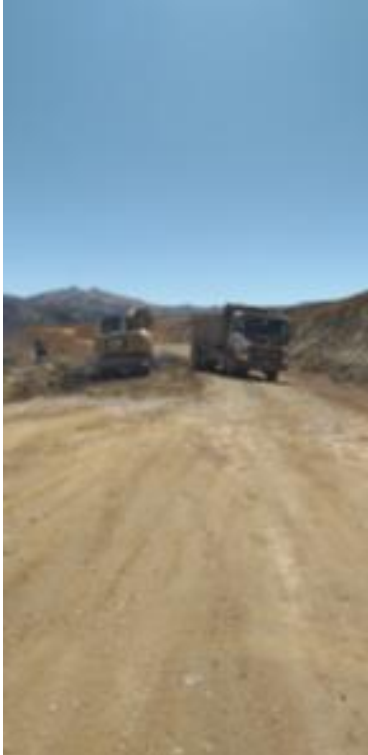
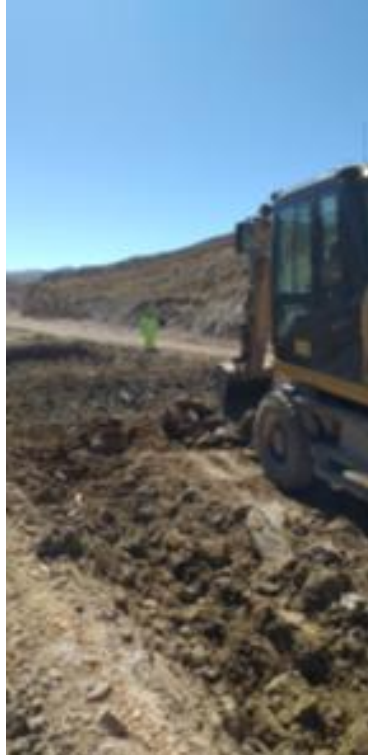
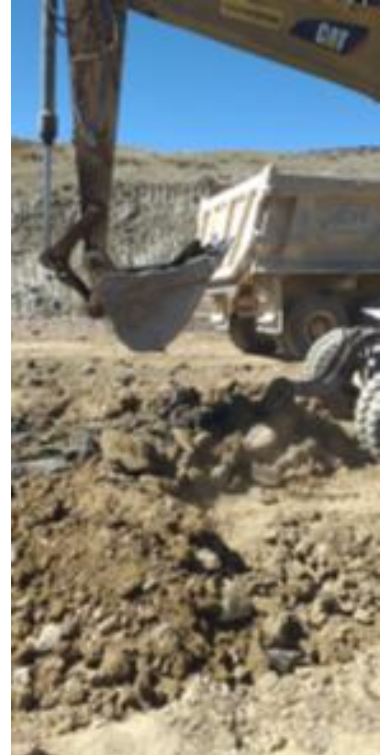
PROGRESIVA KM. 66+210

En las progresivas Km, 66+210 se realiza el mejoramiento a nivel de subrasante, donde se realiza el mejoramiento en el carril izquierdo de la vía. a una profundidad de 0.80 metros en 40 metros de largo, donde se utiliza una excavadora de oruga , Trabajan: 1 capataz, 1 operador, 2 vigías

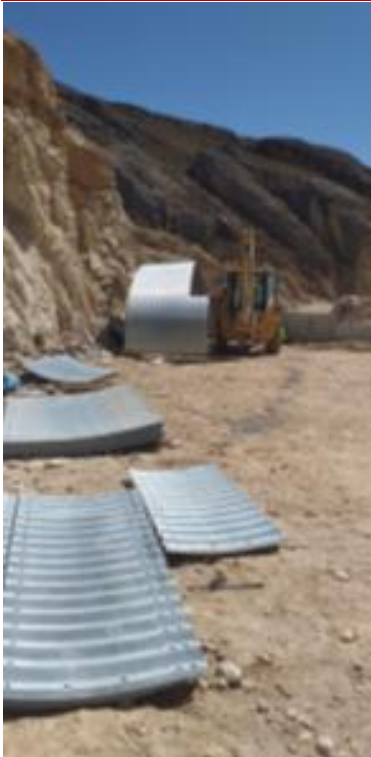
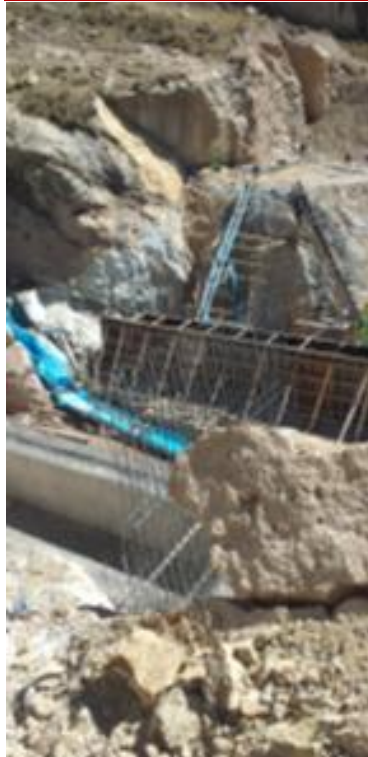
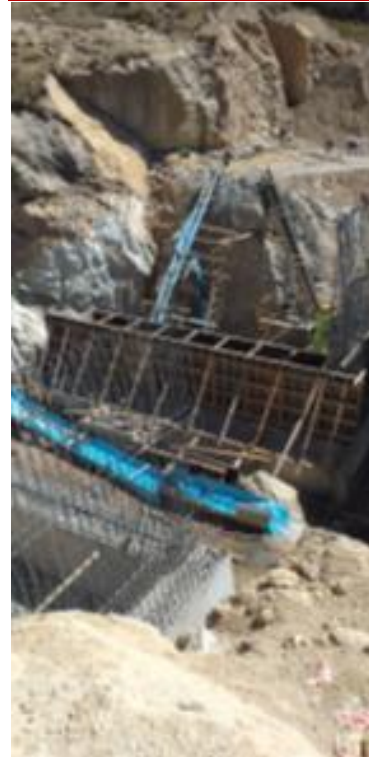
PROGRESIVA KM. 69+995

En las progresivas km. 69+995 se realiza la construcción del estribo derecho de la alcantarilla de gran luz arco de 11.04 m, perfil bajo . Se realiza el refuerzo metálico y el encofrado de la base del estribo derech . Se utiliza equipo menor trabaja 1 capataz, 1 operador, 10 obreros

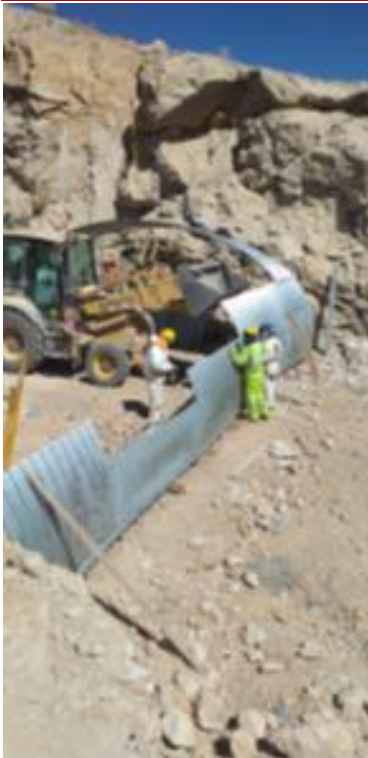
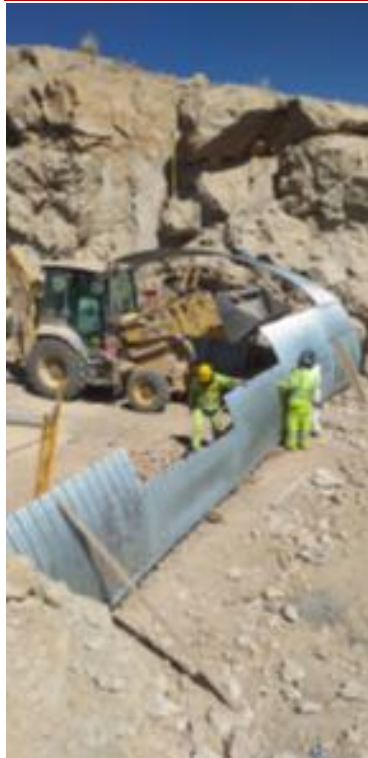
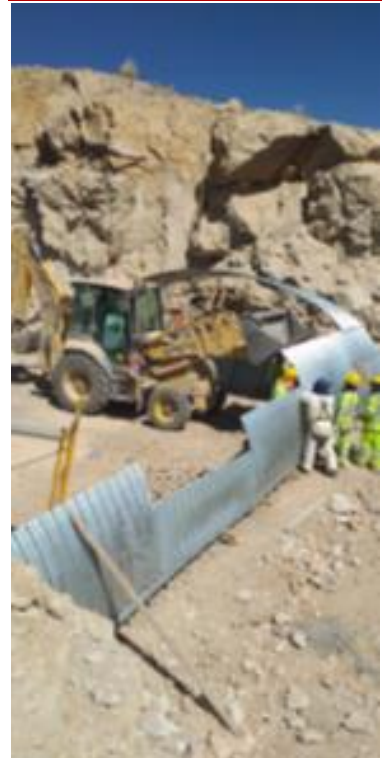
PROGRESIVA KM. 69+980

En las progresivas km. 69+980 se realiza la construcción de la alcantarilla en un lado del estribo izquierdo . Se realiza el armado de la alcantarilla arco perfil bajo. Se utiliza una retroexcavadora, y equipo menor trabaja 1 capataz, 1 operador, 6 obreros

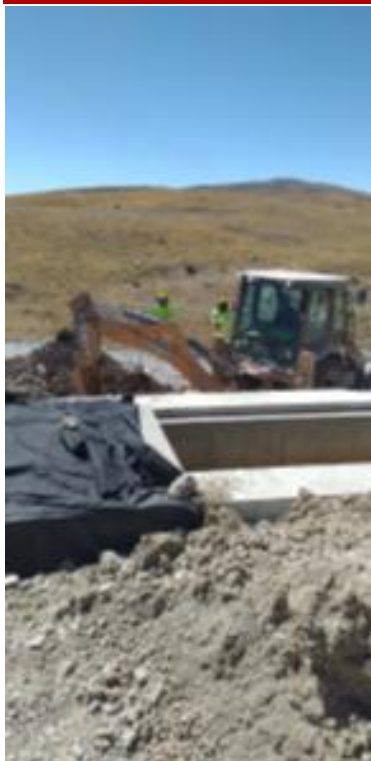
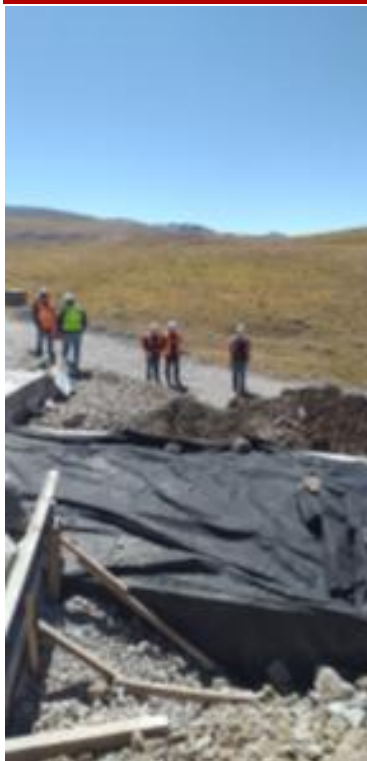
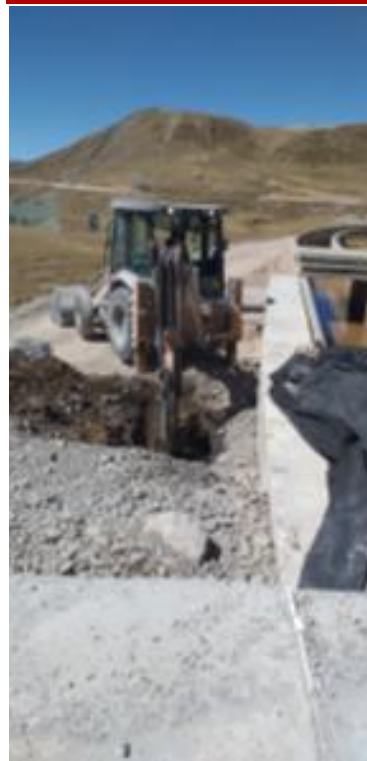
PROGRESIVA KM. 65+135

En la progresiva Km. 65+135 se realiza visita de seguimiento y monitoreo a la zona donde se ubican los canales de concreto armado de SEDAPAL, donde especialistas de la Supervisión realizan calicatas y ensayos de refracción sísmica para determinar si el suelo tiene la capacidad suficiente para no afectar los canales de concreto armado existentes de SEDAPAL, por CESEL esta el geotecnista David Vargas, geologo ing. Diego Valoa y por la Contratista esta el geologo Alberto Salvatierra y el especialista de obras de arte Ing. Javier Cardenas

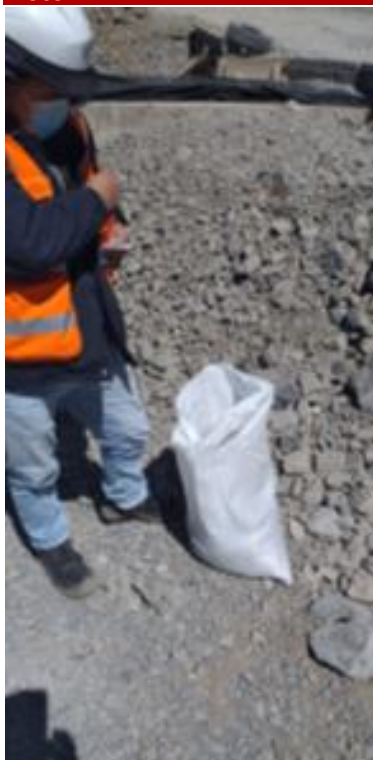
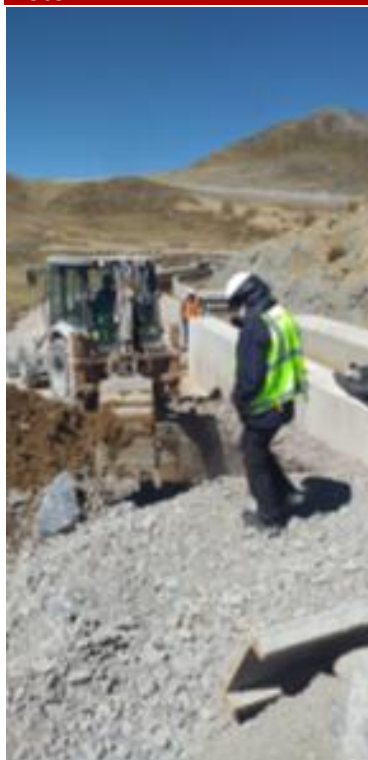
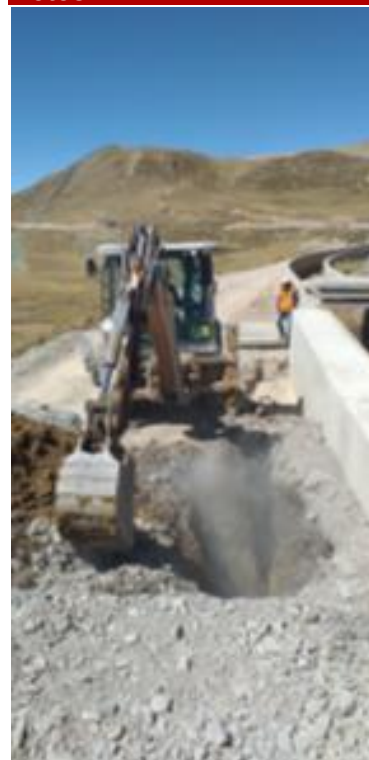
PROGRESIVA KM. 58+945

En la progresiva Km. 58+945 se realiza visita de seguimiento y monitoreo a la zona donde se ubican los canales de concreto armado de SEDAPAL, donde especialistas de la Supervisión realizan calicatas y toma de muestras para determinar si el suelo tiene la capacidad suficiente para no afectar los canales de concreto armado existentes de SEDAPAL,

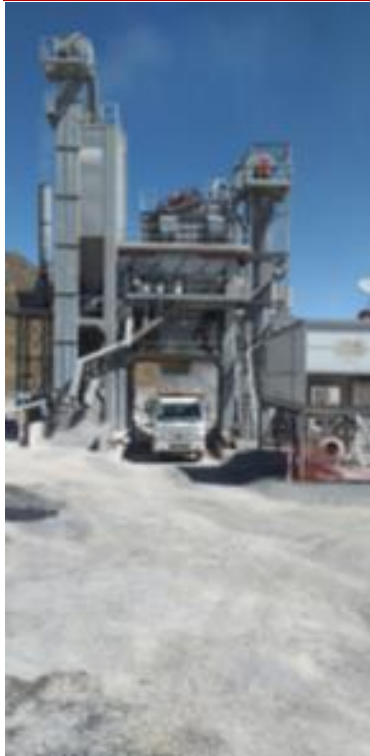
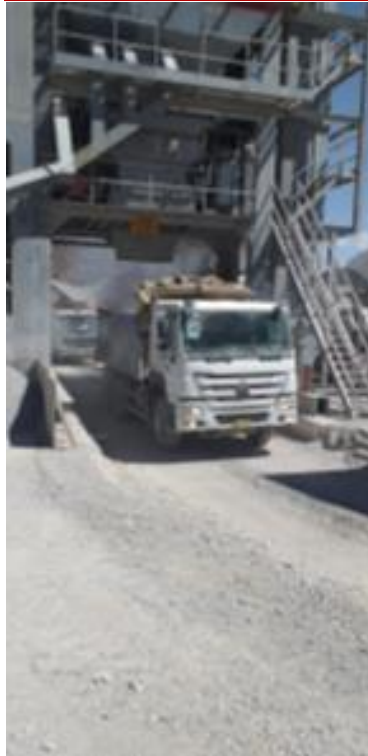
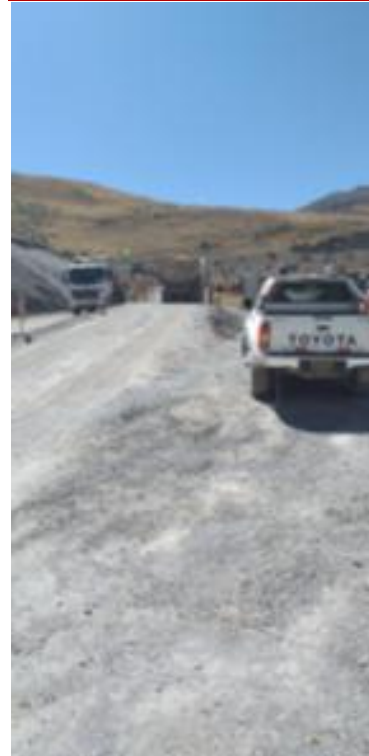
PROGRESIVA KM. 37+100

En la progresiva km. 37+100 se ubica la planta de asfalto de la contratista, se verifica el llenado y tapado de los volquetes que transportan la mezcla asfáltica, trabajan 16 volquetes, 16 choferes. 1 jefe de planta.
