BITACORA ELECTRÓNICA DE OBRA

REGISTRO DE LA BITACORA Y FOTO DEL CUADERNO DE OBRA

Confirma Bitacora: Si	Nro Informe: 0021	Fecha Informe: 08 - 07 - 2022	Nombre De La Obra: Corredor vial Lima-Canta-Huayllay-Dv. Cochamarca-Emp. PE 3N Obras de Rehabilitación y Mejoramiento	Personal Encargado: BORIS WALTER AYLLÓN CARCELÉN		
Foto Bitacora:	Foto Bitacora 2:	Foto Bitacora 3:	Foto Bitacora 4:	Foto Bitacora 5:	Foto Bitacora 6:	
Ver imagen completa	Ver imagen completa	Ver imagen completa	Ver imagen completa	Ver imagen completa	Ver imagen completa

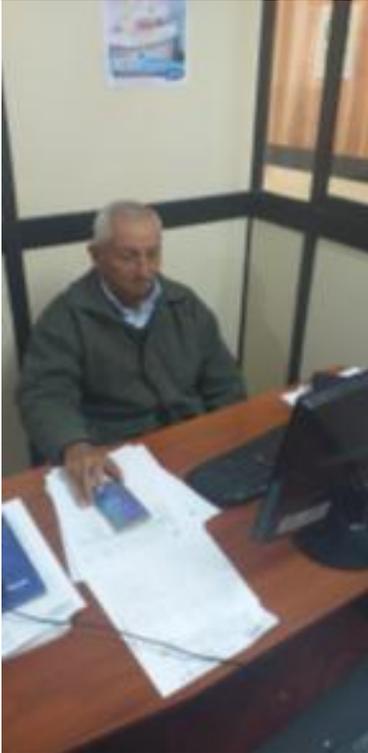
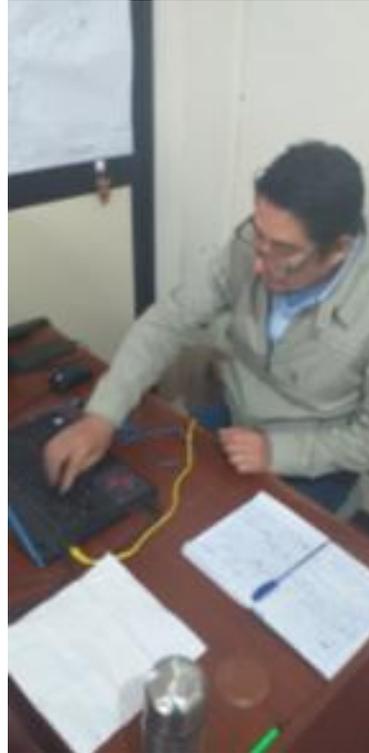
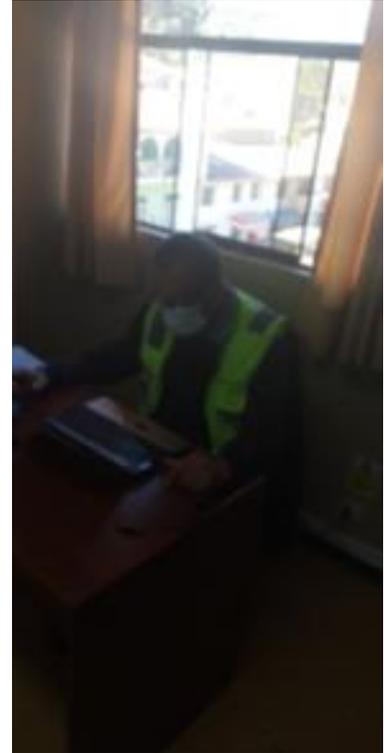
POBLADO DE CANTA
VISITA DE SEGUIMIENTO Y MONITOREO A LAS OFICINAS DE LA SUPERVISIÓN:
VERIFICACION DE RECURSOS

En el Poblado de Oyón, se ubica las oficinas de la Supervisión , donde se realiza la verificación de recursos: Se verifica la presencia del especialista de suelos y pavimentos de la supervisión, técnicos de arqueología y estructuras y especialista ambiental.

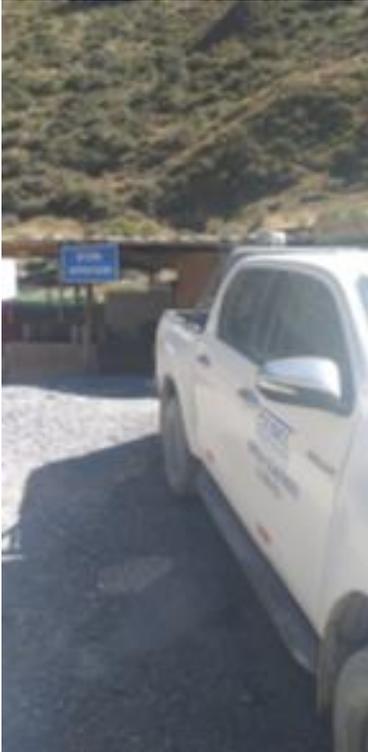
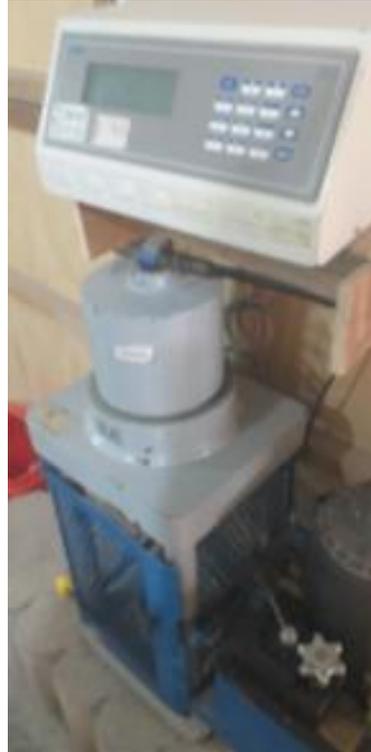
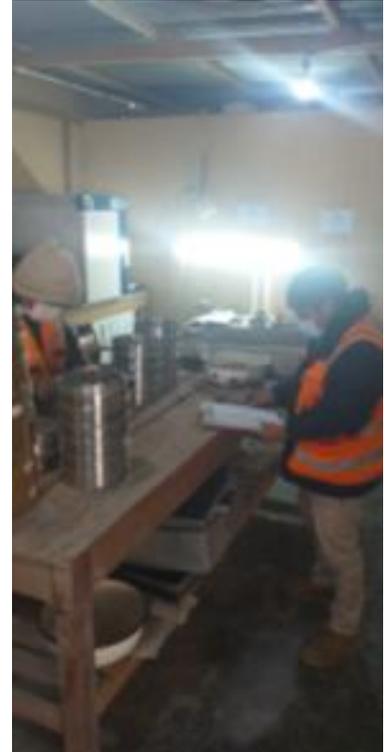
PROGRESIVA 21+300

En la progresiva Km. 21+300 se realiza visita de seguimiento y monitoreo al laboratorio de suelos de la supervisión ubicado en el Poblado de Cullhuay , donde se verifica que los equipos de suelos han sido recientemente calibrados, en laboratorio laboran dos técnicos de la supervisión.

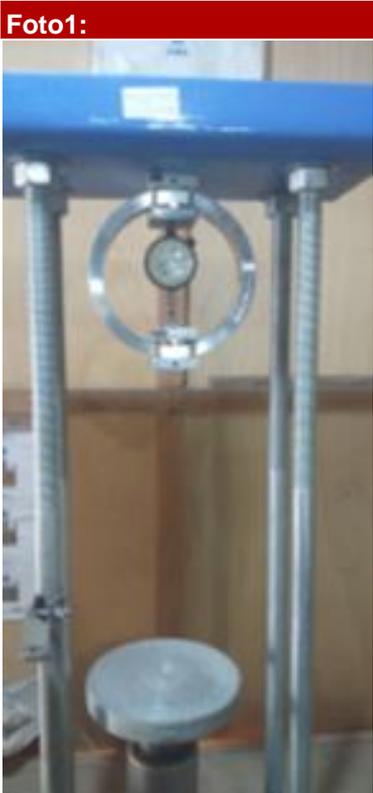
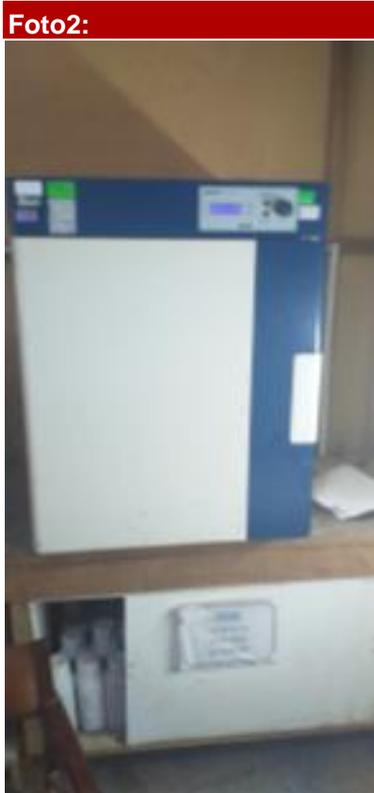
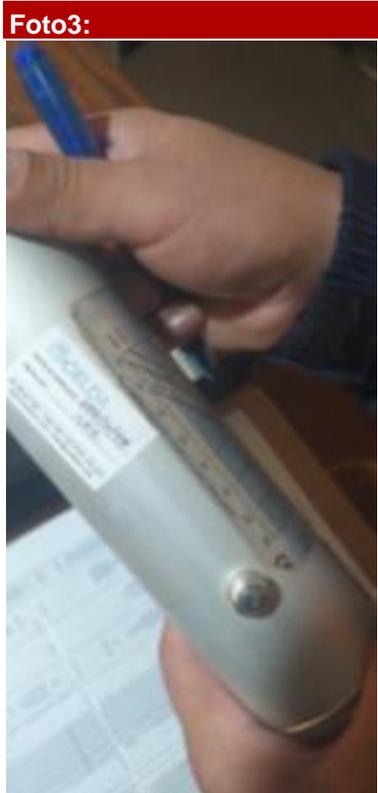
Actividades:
PROGRESIVA 21+300
VISITA DE SEGUIMIENTO Y MONITOREO AL LABORATORIO DE LA SUPERVISIÓN :
VERIFICACION DE EQUIPOS DE LABORATORIO

CDescripcion :
En la progresiva Km. 21+300 se realiza visita de seguimiento y monitoreo al laboratorio de suelos de la supervisión ubicado en el Poblado de Cullhuay , donde se verifica que los equipos de suelos han sido recientemente calibrados, en laboratorio laboran dos técnicos de la supervisión. Equipo de cbr calibrado, horno calibrado, esclerometro calibrado

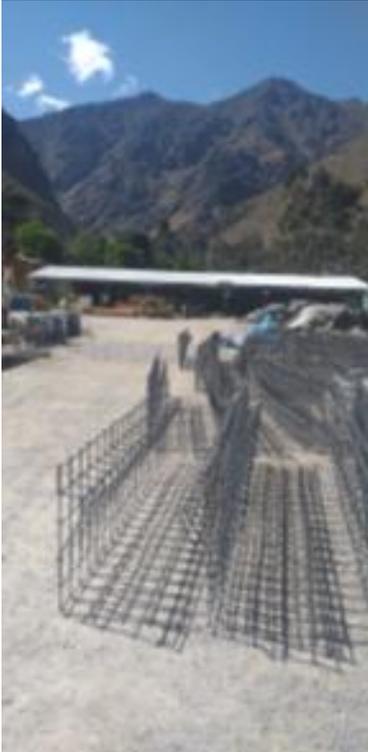
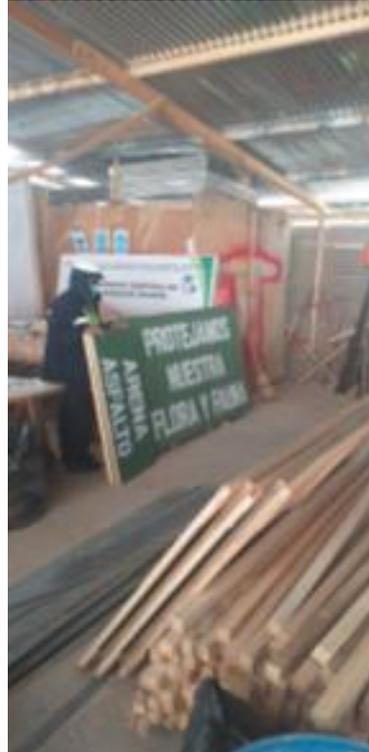
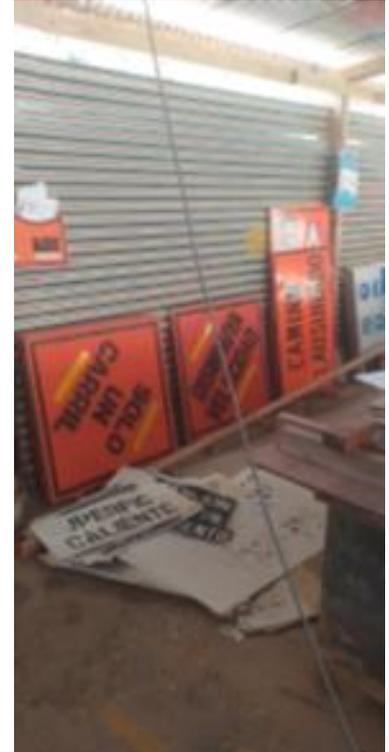
PROGRESIVA 21+300

En la progresiva Km. 21+300 se realiza visita de seguimiento y monitoreo al taller de almacén de la contratista, ubicado en el lado derecho de la vía, en el Poblado de Cullhuay , donde se verifica que se están elaborando los carteles informativos ambientales y señalización de seguridad vial . El especialista ambiental de la supervisión verifica la buena ejecución de las mismas.

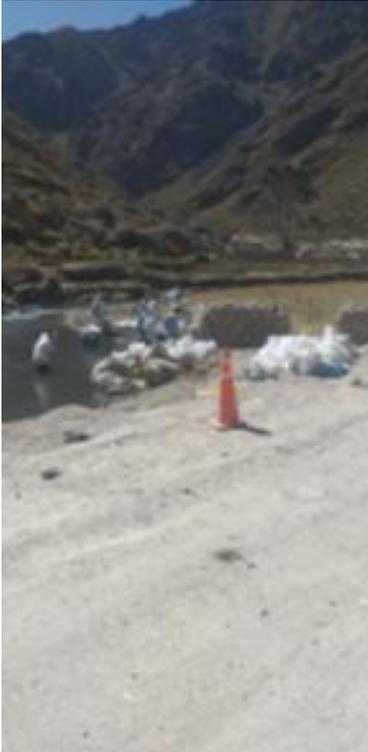
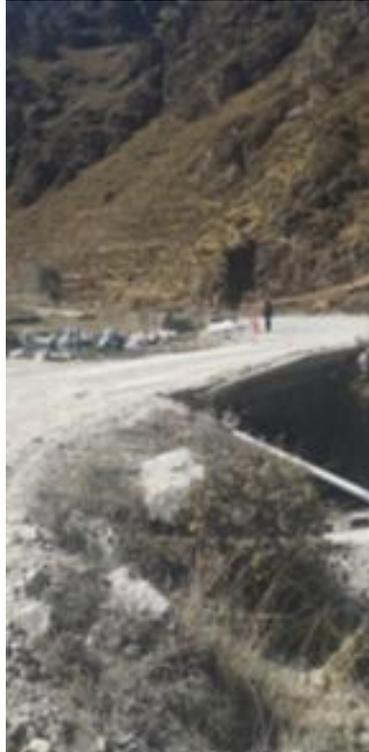
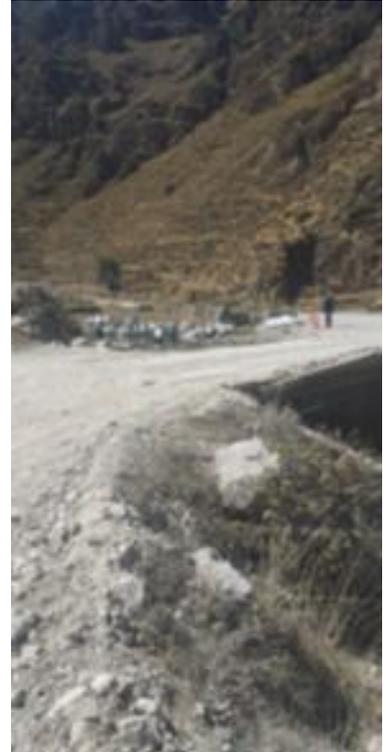
PROGRESIVA KM. 22+920 VISITA DE SEGUIMIENTO Y MONITOREO AL TRAMO 2 (OBRAS INICIALES) : VISITA DE REPRESENTANTES DE ANA

En la progresiva Km. 22+920 Se realiza visita de seguimiento y monitoreo al tramo 2 (obras iniciales) donde representantes deL ANA realizan visita en donde se realizara la construcción de pontones de concreto armado, para evaluar los trabajos a realizar en la zona para la correspondiente permisología. En este lugar es necesario la construcción de un desvio, para poder realizar la construcción del ponton. La zona a intervenir tiene que ser evaluado por el especialista de arqueología, puesto que es es una zona arqueologica.

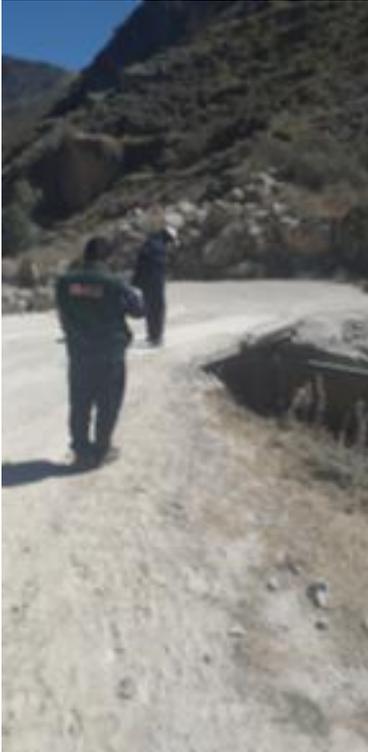
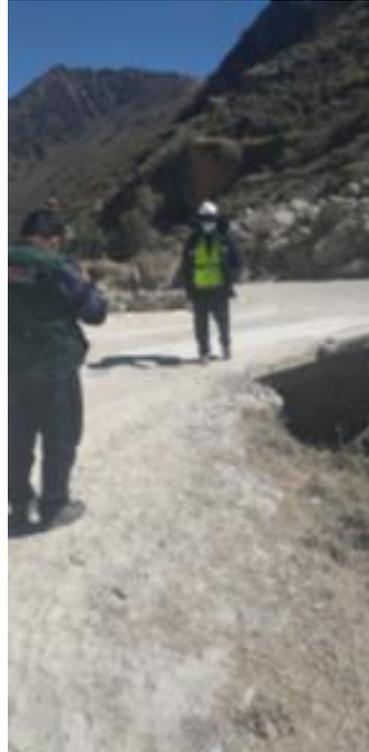
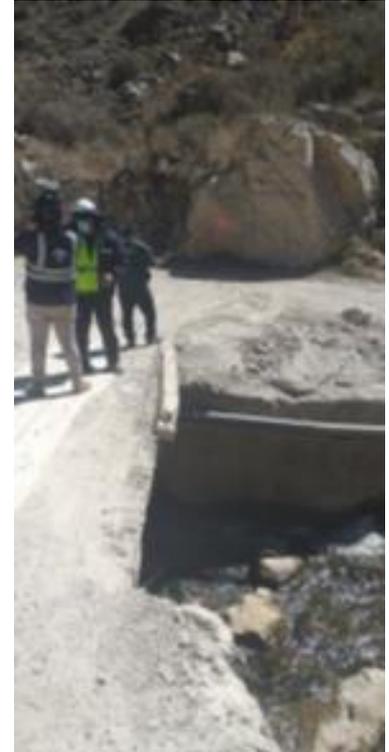
PROGRESIVA KM. 22+920

En la progresiva Km. 22+920 Se realiza visita de seguimiento y monitoreo al tramo 2 (obras iniciales) donde representantes deL ANA realizan visita en donde se realizara la construcción de pontones de concreto armado, para evaluar los trabajos a realizar en la zona para la correspondiente permisología

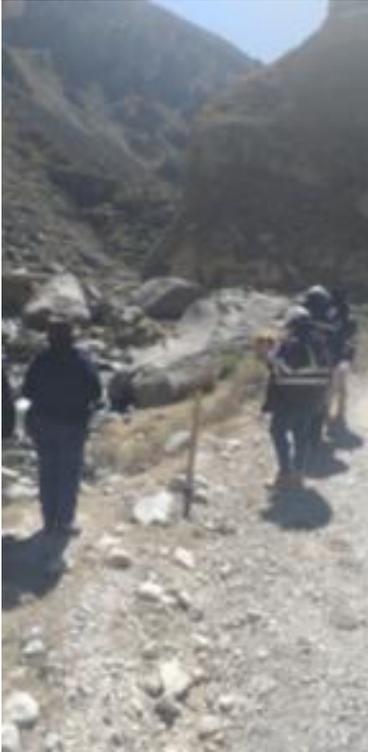
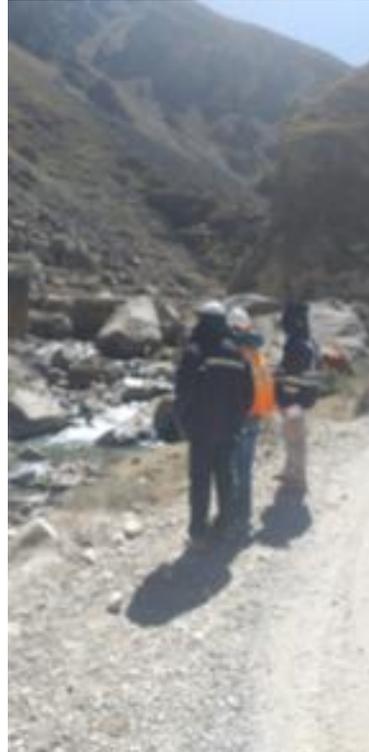
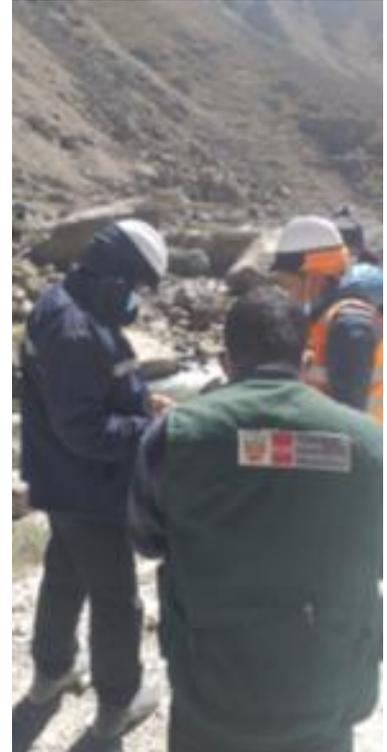
PROGRESIVA KM. 24+340

En la progresiva Km. 24+340 Se realiza visita de seguimiento y monitoreo al tramo 2 (obras iniciales) donde representantes deL ANA realizan visita en donde se realizara la construcción de pontones de concreto armado, para evaluar los trabajos a realizar en la zona para la correspondiente permisología
