## BITACORA ELECTRÓNICA DE OBRA

| Confirma Bitacora: | Nro Informe: | Fecha Informe: | Nombre De La Obra: | Personal Encargado: |
|---|---|---|---|---|
| Si | 0023 | 11 - 07 - 2022 | Corredor vial Lima-Canta-Huayllay-Dv. Cochamarca-Emp. PE 3N Obras de Rehabilitación y Mejoramiento | BORIS WALTER AYLLÓN CARCELÉN |

NUMERO DE INFORME No. 0023  
CONTRATO DE OBRA: No. 103-2019-MTC/ 20 de fecha 24/09/2019  
EMPRESA CONTRATISTA: CHINA ROAD AND BRIDGE CORPORATION SUCURSAL PERU  
OBRA: SALDO DE OBRA: "MEJORAMIENTO, REHABILITACIÓN Y CONSERVACIÓN POR NIVELES DE SERVICIO Y OPERACIÓN DEL CORREDOR VIAL, LIMA – CANTA – HUAYLLAY – DV. COCHAMARCA – EMP. PE 3N" ( SALDO DE OBRAS INICIALES ( OI) TRAMO 2 CANTA - HUALLAY ) LONGITUD: 95.2 KMS.  
MONTO DE OBRAS INICIALES : 338,725,656.80  
SUPERVISOR: CONSORCIO CESEL - CAL Y MAYOR  
CONTRATO DE CONSULTORIA DE OBRA N° 077-2014-MTC/20) ADENDA No. 4 DE FECHA 24-09-2019  
VISITA DE SEGUIMIENTO Y MONITOREO A LAS OFICINAS DE LA SUPERVISION Y CONTRATISTA  
VISITA DE SEGUIMIENTO Y MONITOREO AL TRAMO 2 ( OBRAS INICIALES DESDE POBLADO DE CANTA HASTA KM. 95+200 HUALLAY

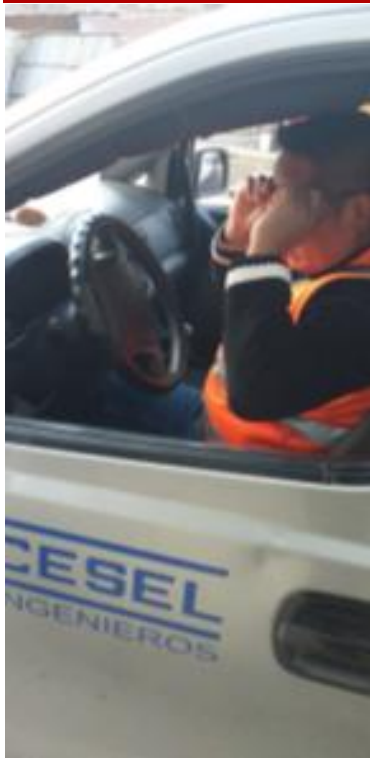
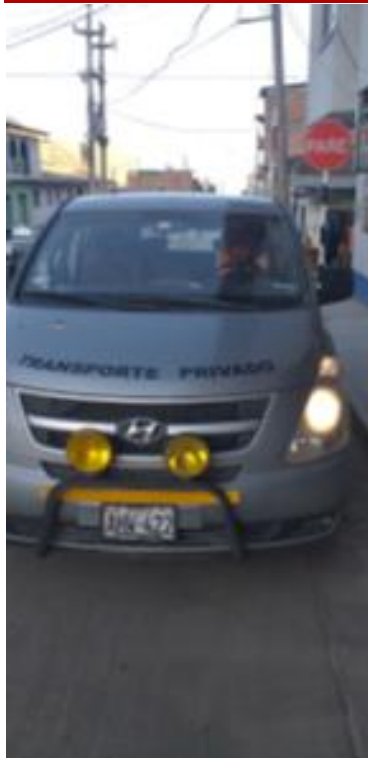
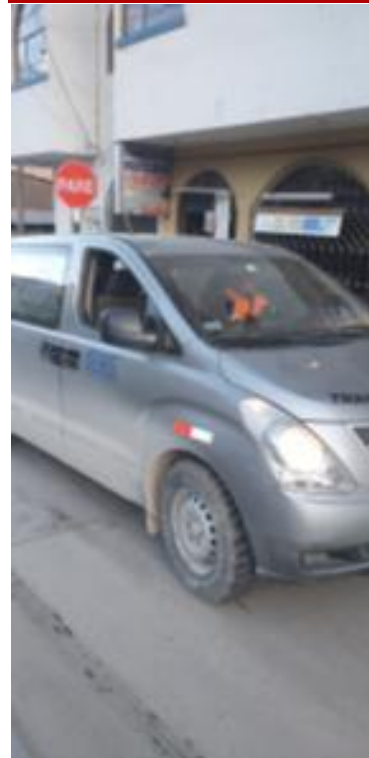
POBLADO DE CANTA

En el poblado de canta, se realiza la verificación de recursos utilizados por la supervisión, se verifica la llegada de un nuevo combi de la supervisión, el otro combi esta trabajando en el lado de huallay.

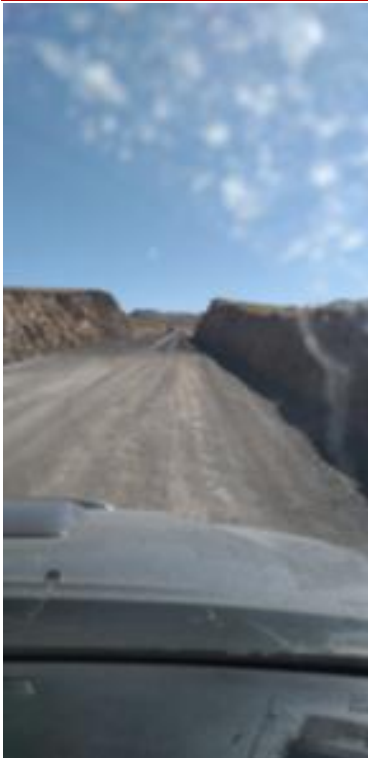
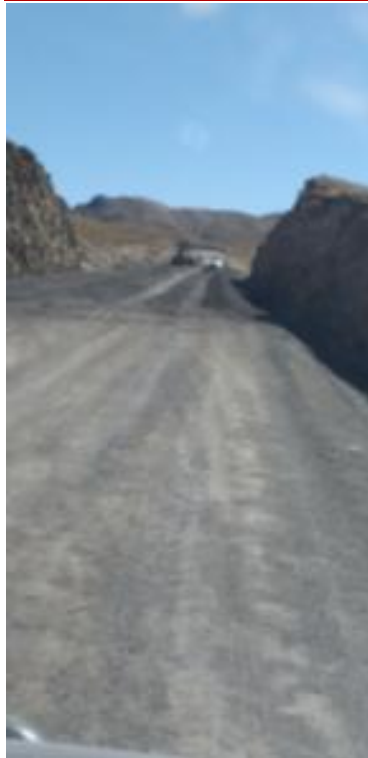
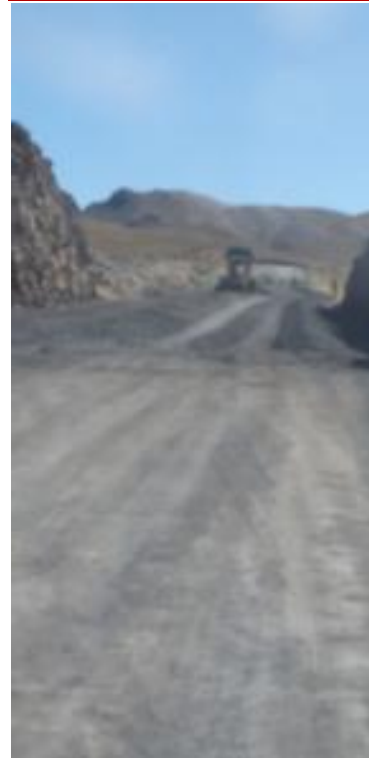
PROGRESIVA KM. 61+900 AL KM. 62+000

En las progresivas Km, 61+900 al km. 62+000 se realiza la construcción de sub base granular, donde se utiliza dos motoniveladora y dos compactadora de rodillo y 1 camion cisterna, Trabajan: 2 capataces, 6 operadores , 8 obreros y 4 vigías

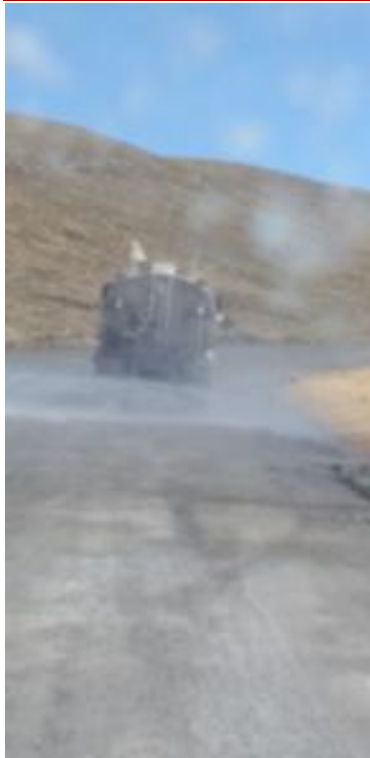
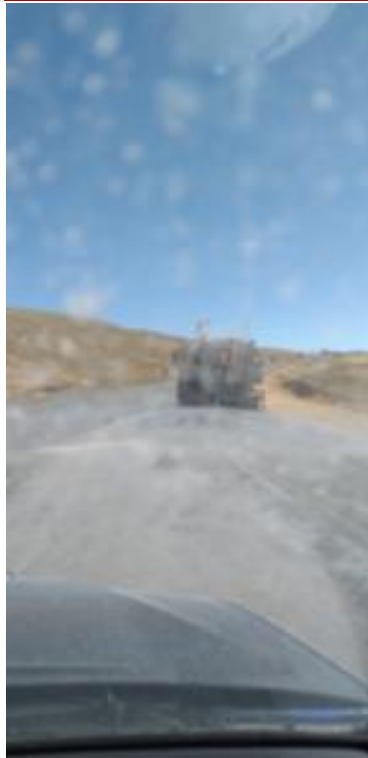
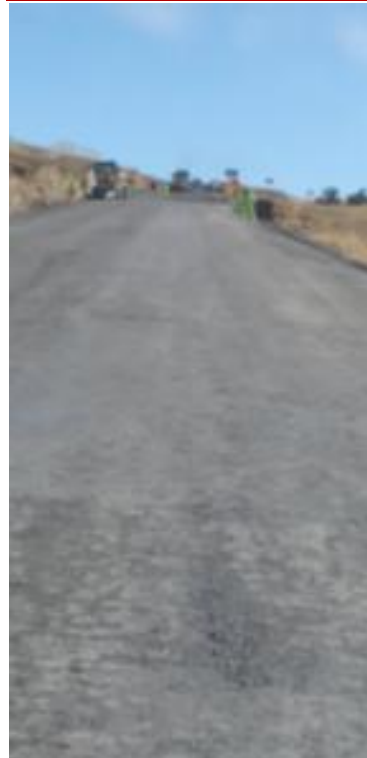
PROGRESIVA KM. 63+300 AL KM. 63+800

En las progresivas Km, 63+300 al km. 63+800 se realiza la construcción de sub base granular, donde se utiliza una motoniveladora y una compactadora de rodillo y 1 camion cisterna, Trabajan: 1 capataz, 3 operadores , 4 obreros y 2 vigías

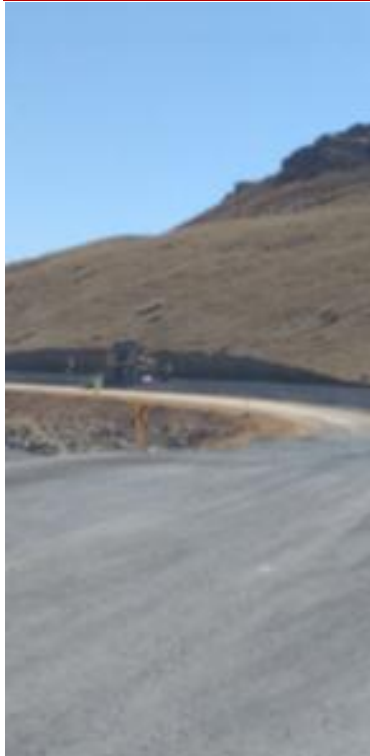
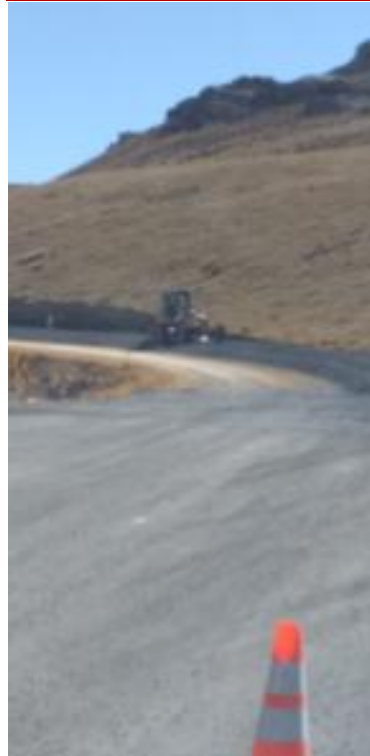
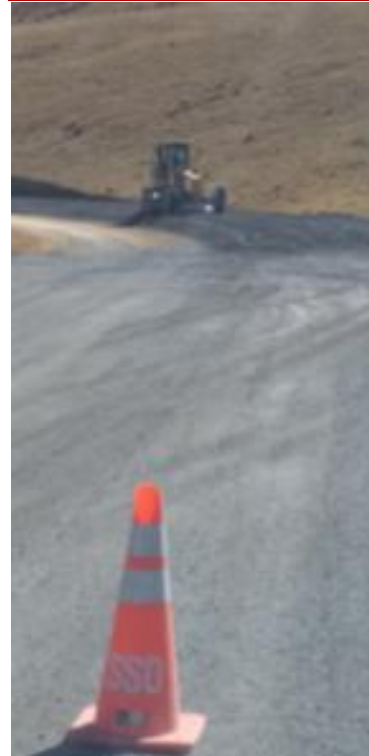
PROGRESIVA KM. 64+300 AL KM. 64+900

En las progresivas Km, 64+300 al km. 64+900 se realiza la construcción de sub base granular, donde se utiliza dos motoniveladora y dos compactadora de rodillo y 1 camion cisterna, Trabajan: 2 capataces, 6 operadores , 8 obreros y 4 vigías

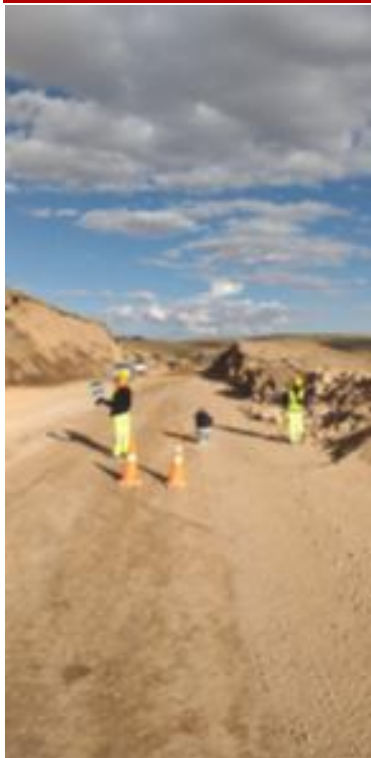
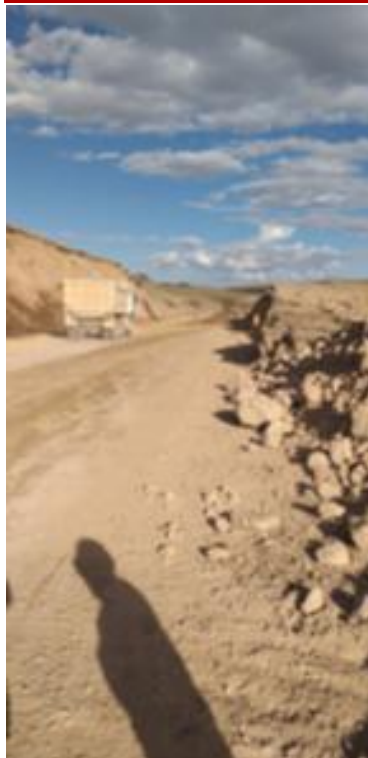
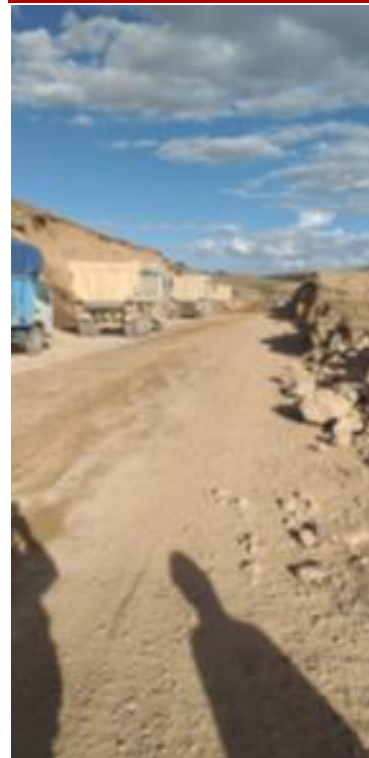
82000 PROGRESIVA KM. 82+000 AL KM. 81+900

En las progresivas Km, 82+000 al km. 81+900 se realiza el perfilado y compactado en zona de corte donde se utiliza una motoniveladora y una compactadora de rodillo y 1 camion cisterna,

Trabajan: 1 capataz, 2 operadores, 4 obreros y 2 vigías

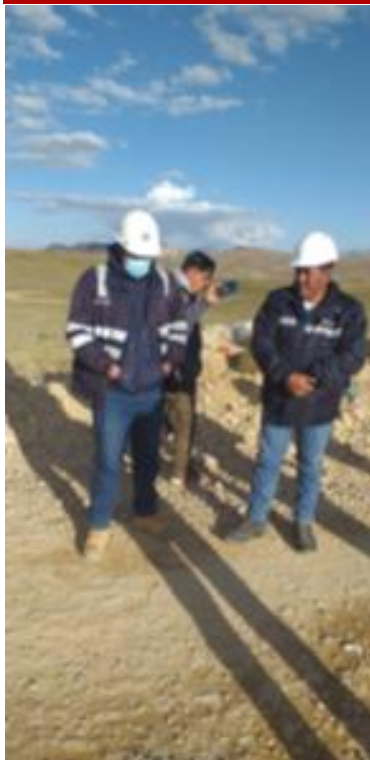
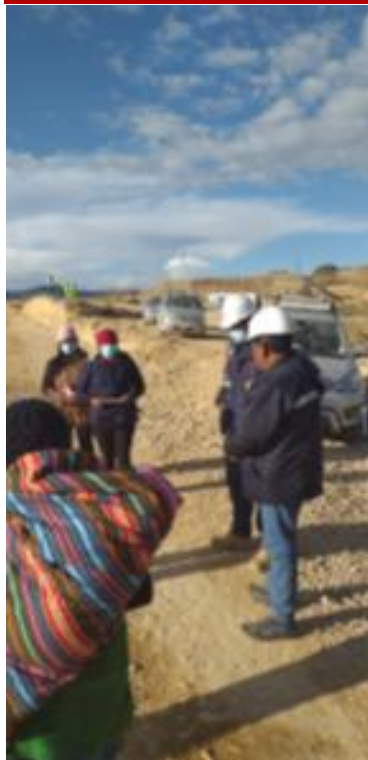
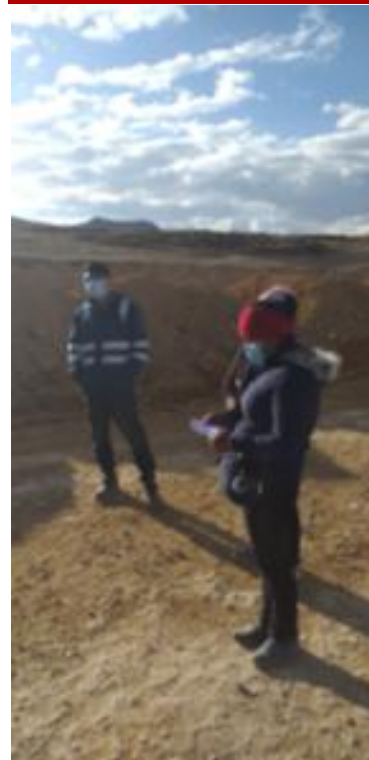
PROGRESIVA KM. 77+000

En la progresiva Km. 77+000 se realiza la visita al lugar donde pobladores del sector han cerrado la via, impidiendo el paso de los trabajadores y equipos de la contratista donde exigen que se les renueve el contrato de servicio de alimentación a los trabajadores, 2) solicitan que la contratista realice el mojado de la via como acción antipolvo puesto que se le han ,muerto sus animales y la gente esta siendo afectada por el polvo constante, 3) solicitan que la Contratista repara una tuberia rota con sus equipos y 4) solicitan que les den lam oportunidad de trabajar a la gente del sector. En el sitio esta presente el Ing. Miguel Martinez, jefe de supervisión conciliando con la población y los representantes de la Contratista.

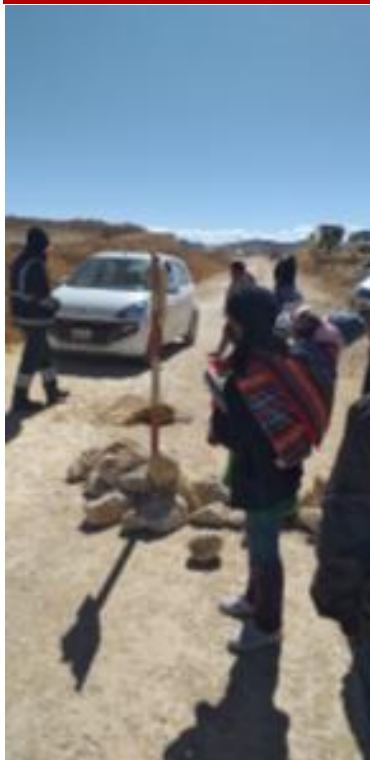
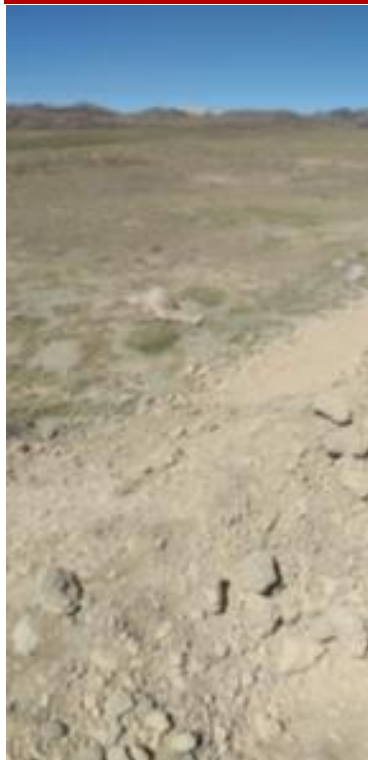
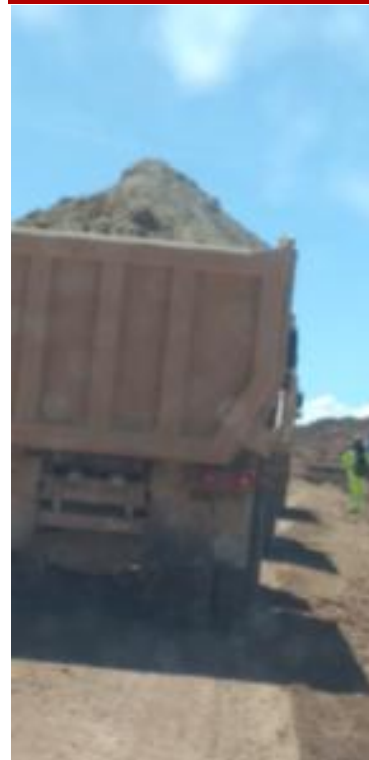
PROGRESIVA KM. 77+000

En la progresiva Km. 77+000 se realiza la visita al lugar donde pobladores del sector han cerrado la vía, impidiendo el paso de los trabajadores y equipos de la contratista donde exigen que se les renueve el contrato de servicio de alimentación a los trabajadores, y se le pague lo adeudado. 2) solicitan que la contratista realice el mojado de la vía como acción antipolvo puesto que se le han muerto sus animales y la gente esta siendo afectada por el polvo constante, 3) solicitan que la Contratista repare una tubería rota con sus equipos y 4) solicitan que les den la oportunidad de trabajar a la gente del sector. Se converso con los pobladores y representantes de contratista y se busco al ing. jefe de Supervisión. no hay actividades en el sector por este problema.

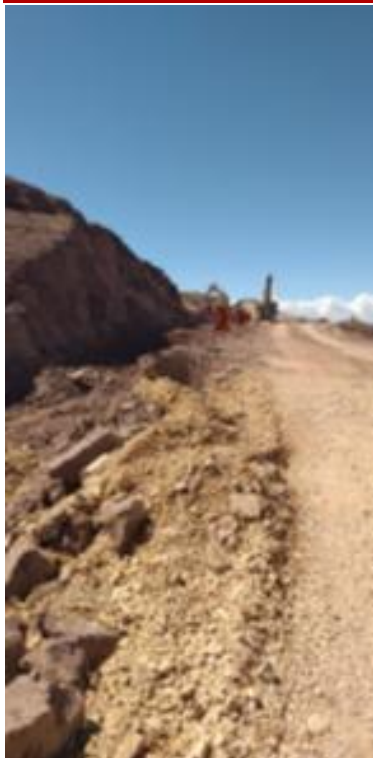
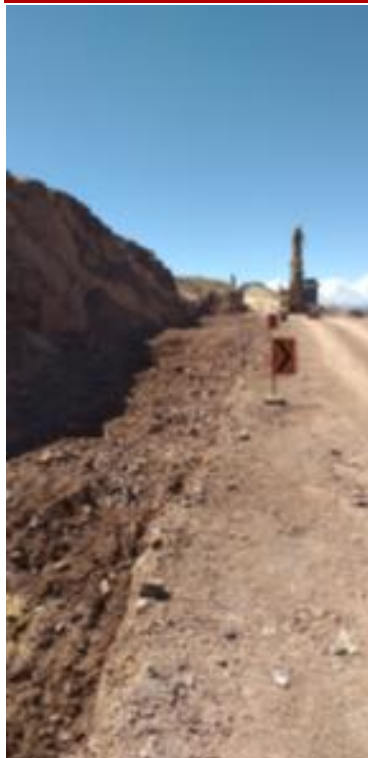
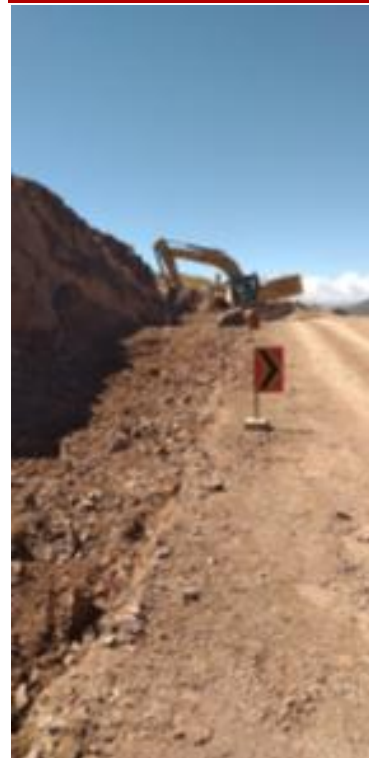
PROGRESIVA KM. 89+800 A KM. 90+000

En las progresivas Km, 89+800 AL km. 90+000 Se realiza el mejoramiento a nivel de subrasante, donde se realiza el mejoramiento en el carril izquierdo de la vía. a una profundidad de 1.00 metros , donde se utiliza una excavadora de oruga , Trabajan: 1 capataz, 1 operador, 2 vigías

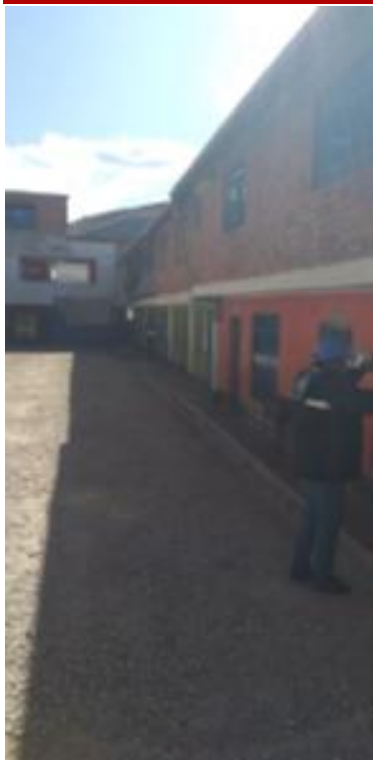
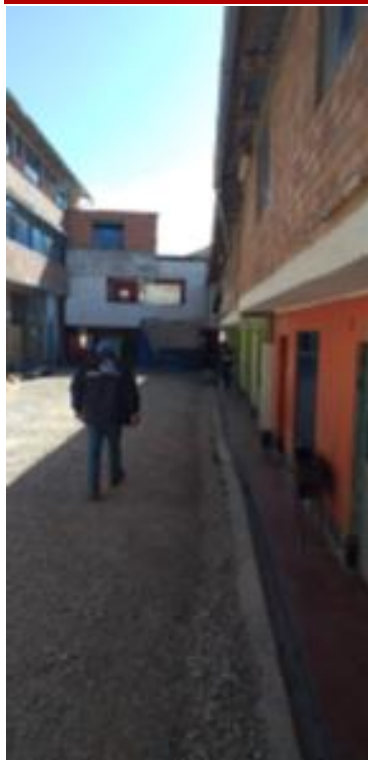
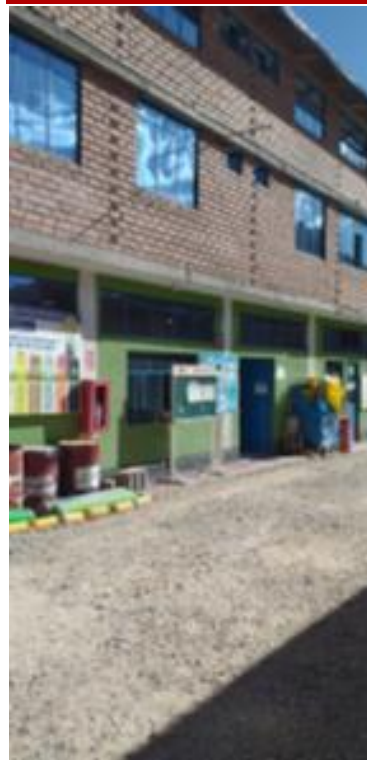
POBLADO DE HUALLAY PROGRESIVA KM. 95+200  
VISITA DE SEGUIMIENTO Y MONITOREO A LAS OFICINAS DE LA CONTRATISTA:  
CAMPAMENTO DE HUALLAY

En la progresiva Km. 95+200 se realiza visita de seguimiento y monitoreo al campamento de la contratista en el poblado de Huallay.
