BITACORA ELECTRÓNICA DE OBRA

REGISTRO DE LA BITACORA Y FOTO DEL CUADERNO DE OBRA

Confirma Bitacora: Si	Nro Informe: 0024	Fecha Informe: 12 - 07 - 2022	Nombre De La Obra: Corredor vial Lima-Canta-Huayllay-Dv. Cochamarca-Emp. PE 3N Obras de Rehabilitación y Mejoramiento	Personal Encargado: BORIS WALTER AYLLÓN CARCELÉN		
Foto Bitacora:	Foto Bitacora 2:	Foto Bitacora 3:	Foto Bitacora 4:	Foto Bitacora 5:	Foto Bitacora 6:	
Ver imagen completa	Ver imagen completa	Ver imagen completa	Ver imagen completa	Ver imagen completa	Ver imagen completa

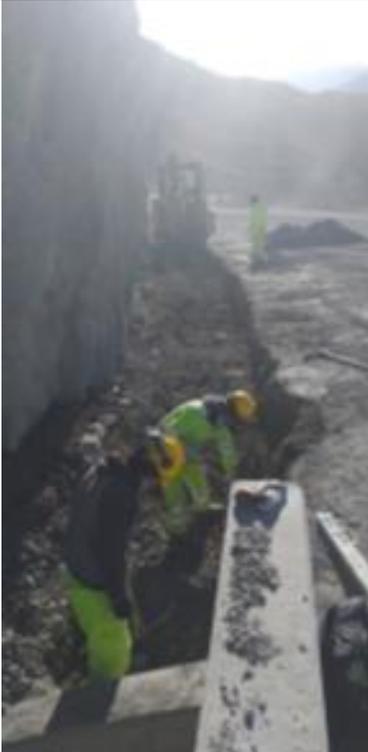
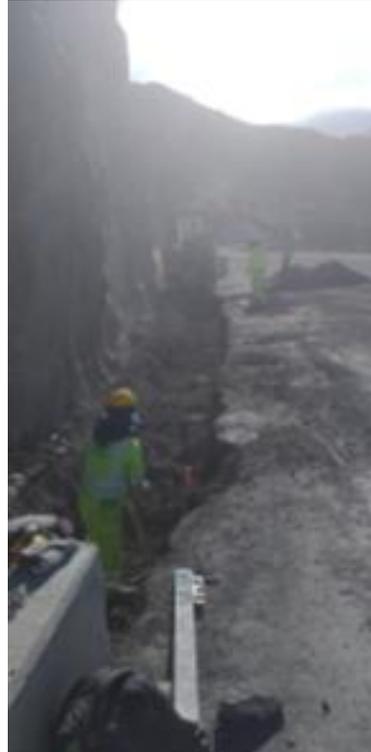
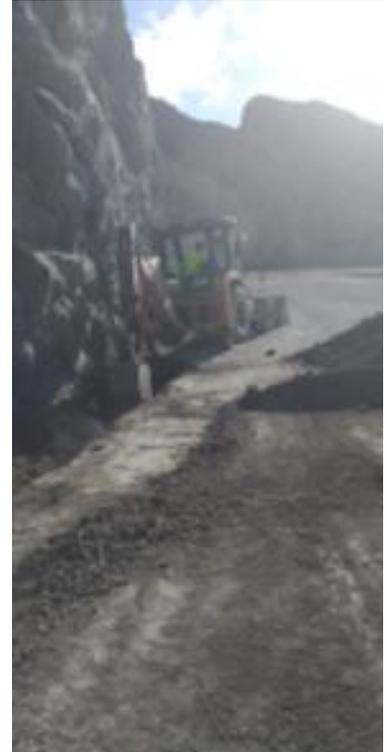
PROGRESIVA KM. 34+930 A KM. 34+950

En la progresiva km. 34+930 a Km, 34+950 se realiza visita de seguimiento y monitoreo al tramo 2 de las obras iniciales, donde se verifica la excavación a mano y encofrado para la construcción de cunetas triangulares tipo I en el lado derecho de la vía, Se utiliza un camión mixer, y herramientas menores, trabajan: 1capataz , 1 operador mixer y 50 trabajadores

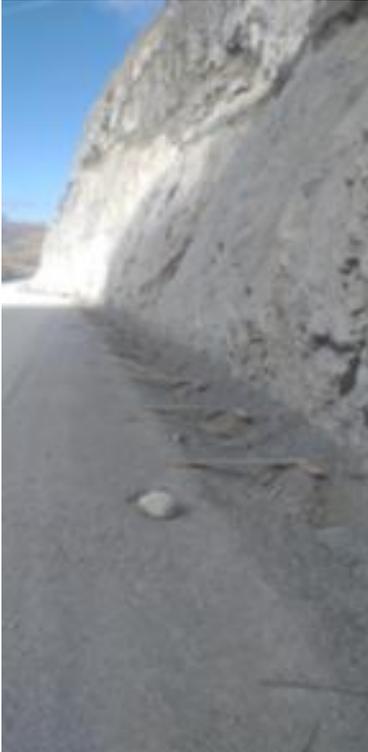
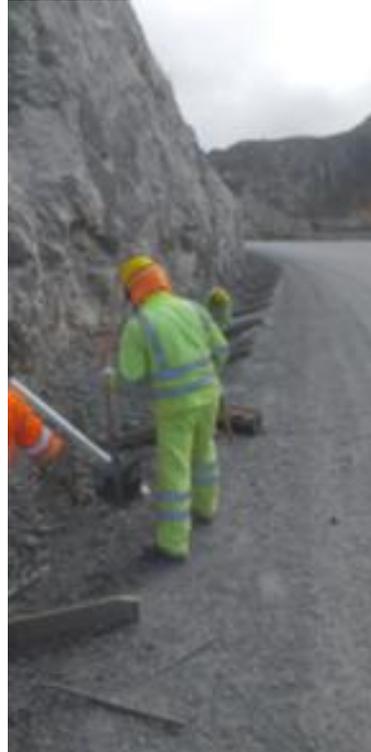
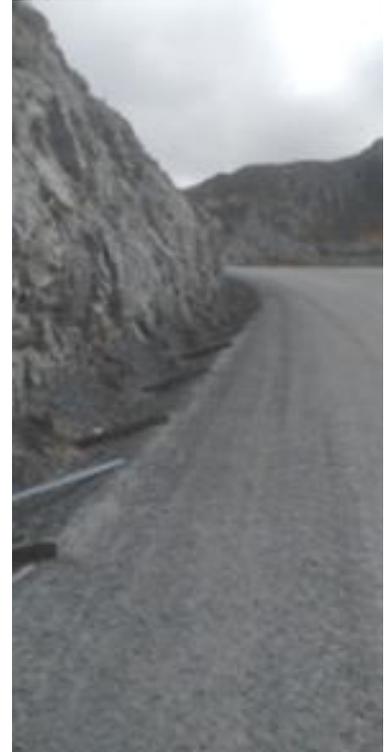
PROGRESIVA KM. 39+500 A KM. 39+750

En la progresiva km. 39+500 a Km, 39+750 se realiza visita de seguimiento y monitoreo al tramo 2 de las obras iniciales, donde se verifica la excavación a mano y encofrado para la construcción de cunetas triangulares tipo I en el lado derecho de la vía, Se utiliza un camión mixer, y herramientas menores, trabajan: 1capataz , 1 operador mixer y 50 trabajadores

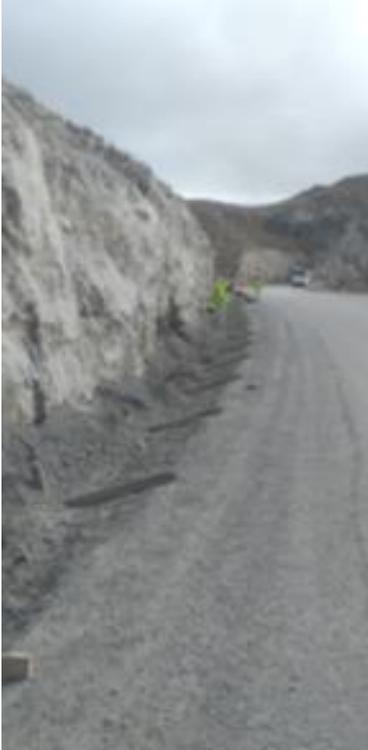
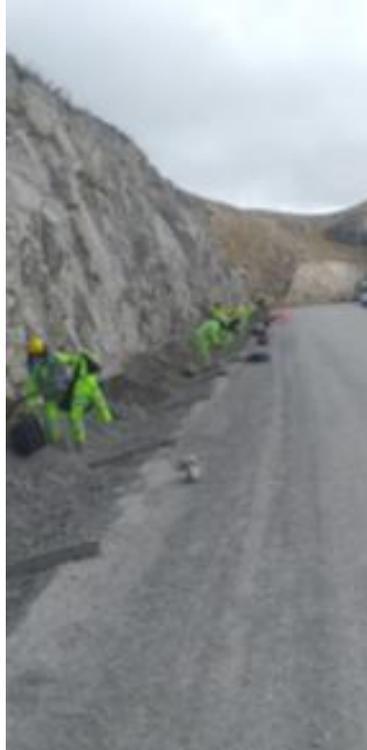
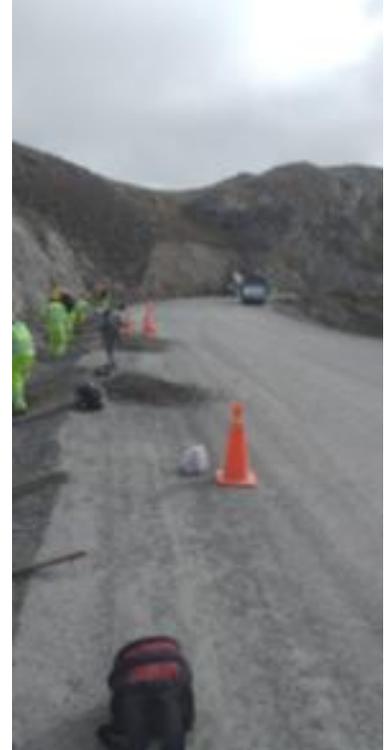
PROGRESIVA KM. 39+750 A KM. 40+000

En la progresiva km. 39+750 a Km, 40+000 se realiza visita de seguimiento y monitoreo al tramo 2 de las obras iniciales, donde se verifica la excavación a mano y encofrado para la construcción de cunetas triangulares tipo I en el lado derecho de la vía, Se utiliza un camión mixer, y herramientas menores, trabajan: 1capataz , 1 operador mixer y 50 trabajadores

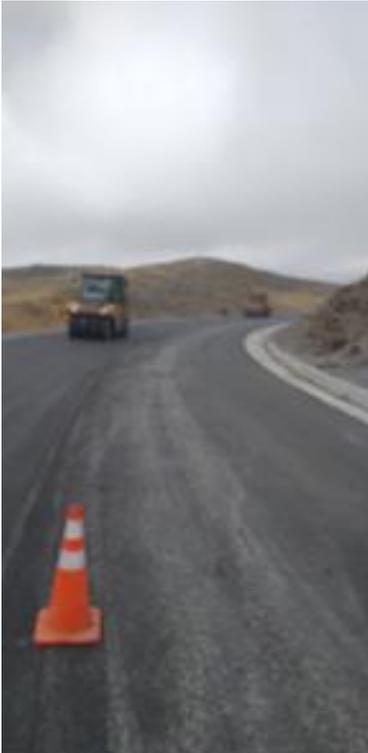
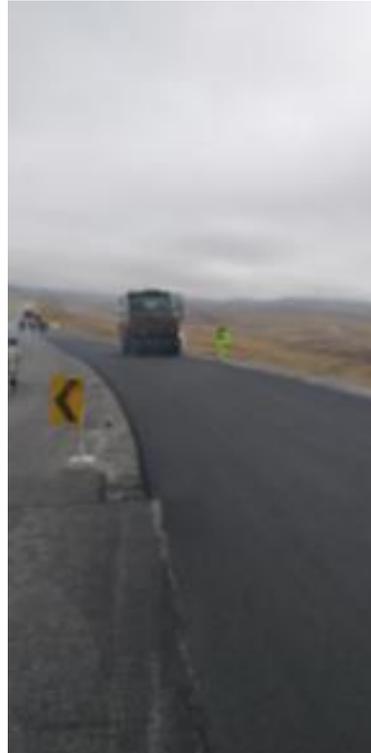
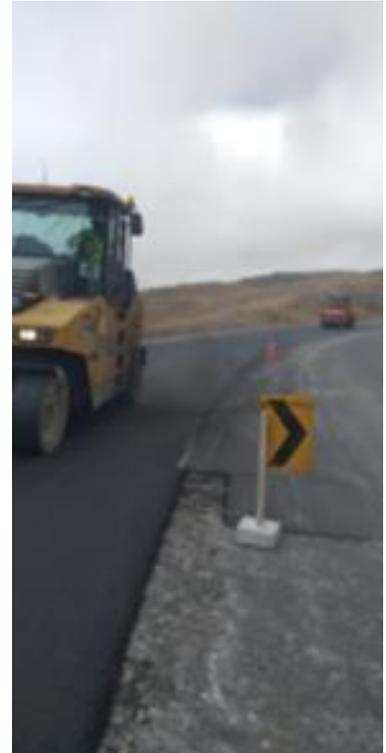
PROGRESIVA KM. 53+460 A KM. 53+760 Id

En las progresivas Km, 53+460 al Km. 53+760 se realiza visita de seguimiento y monitoreo al tramo 2, de las obras iniciales, donde se realiza la pavimentación con concreto asfaltico , en el carril derecho de la via, avanzando de forma regresiva, Actualmente se esta realizando la compactación del pavimento colocado. se utiliza una pavimentadora, dos compactadoras de doble rodillo, dos tampos (compactador de ruedas lisas) , 16 volquetes y herramientas menores . trabajan: 1 capataz, 5 operadores , 16 choferes, 12 obreros

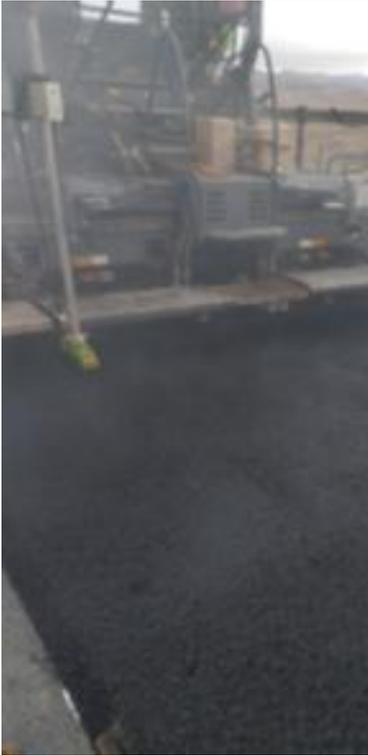
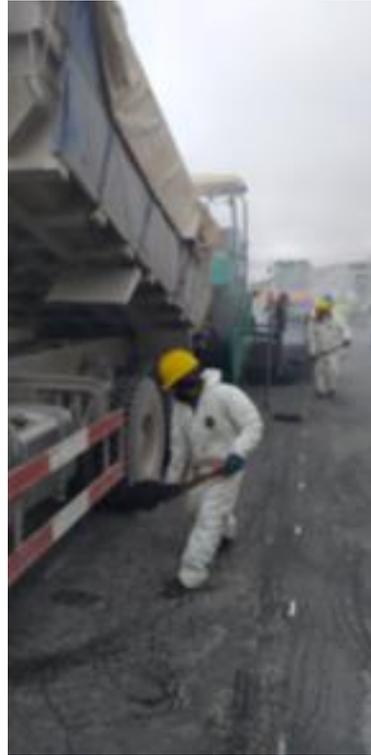
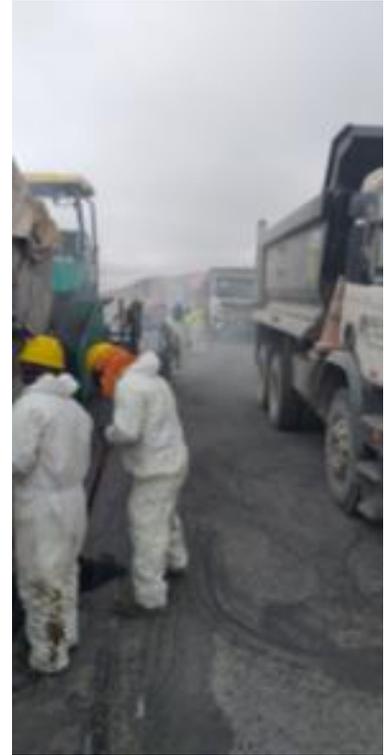
PROGRESIVA KM. 53+760 A KM. 53+920 Id

En las progresivas Km, 53+460 al Km. 53+760 se realiza visita de seguimiento y monitoreo al tramo 2 de las obras iniciales, donde se realiza la pavimentación con concreto asfáltico , en el carril derecho de la vía, avanzando de forma regresiva. se utiliza una pavimentadora, dos compactadoras de doble rodillo, dos tampos (compactador de ruedas lisas) , 16 volquetes y herramientas menores . trabajan: 1 capataz, 5 operadores , 16 choferes, 12 obreros

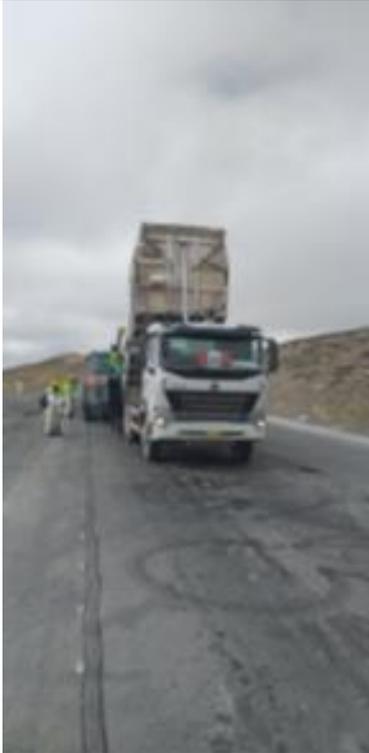
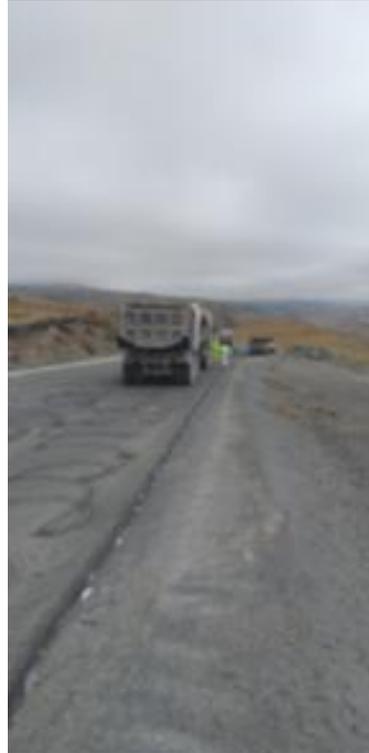
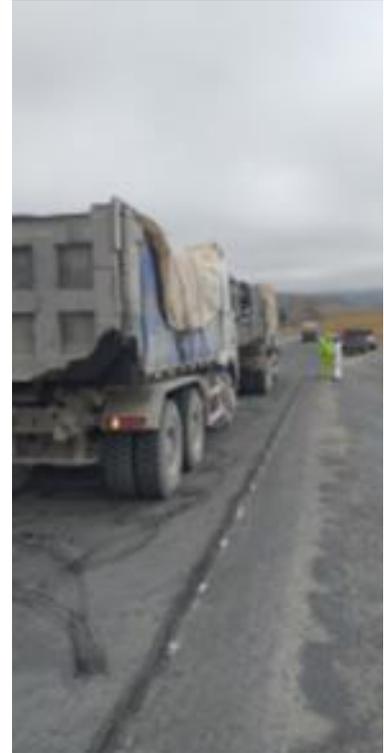
PROGRESIVA KM. 53+960

En la pogramativa Km. 53+600 se realiza el transporte de mezcla asfáltica para donde se esta pavimentando. Se utiliza 16 volquetes, trabajan: 1 capataz, 16 choferes, 2 vigias.
