BITACORA ELECTRÓNICA DE OBRA

Confirma Bitacora:	Nro Informe:	Fecha Informe:	Nombre De La Obra:	Personal Encargado:
Si	0025	13 - 07 - 2022	Corredor vial Lima-Canta-Huayllay-Dv. Cochamarca-Emp. PE 3N Obras de Rehabilitación y Mejoramiento	BORIS WALTER AYLLÓN CARCELÉN

Panel Fotográfico de la Bitacora de Obras

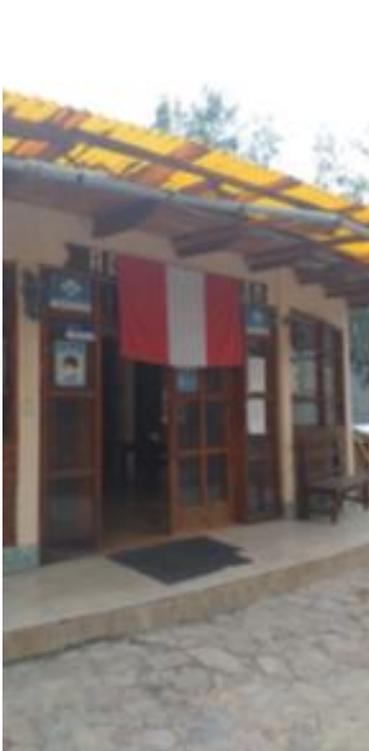
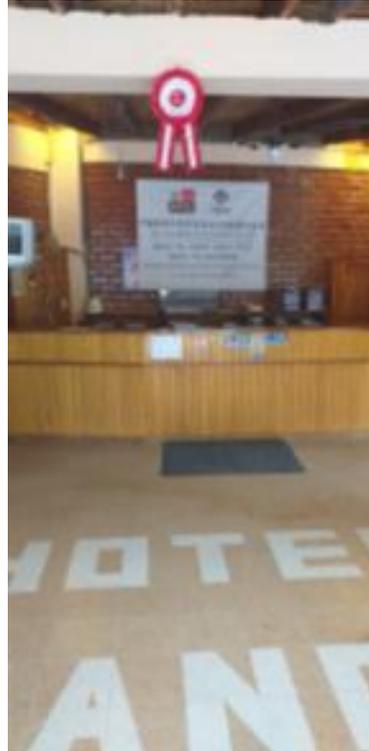
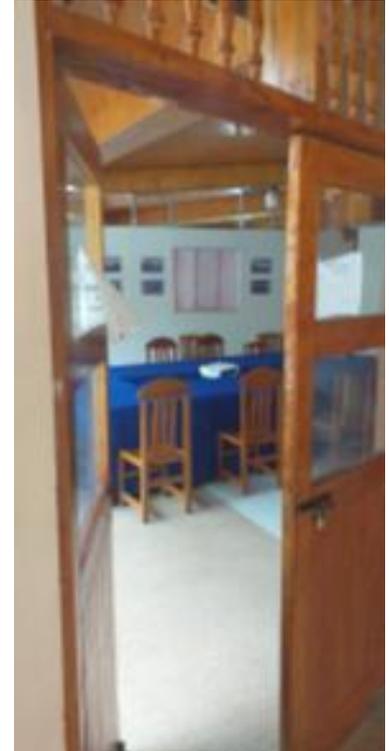
PROGRESIVA KM. 0+150 SALIDA DEL POBLADO DE CANTA
VISITA DE SEGUIMIENTO Y MONITOREO A LAS OFICINAS DE LA CONTRATISTA:
EN BUSCA DEL CUADERNO DE OBRA

En la progresiva Km. 0+150 se realiza visita de seguimiento y monitoreo a las oficinas de la Contratista donde se busca el cuaderno de obra, se logro el acceso al mismo.

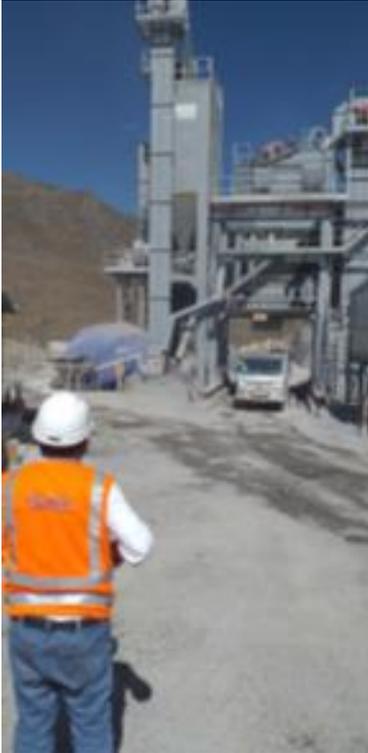
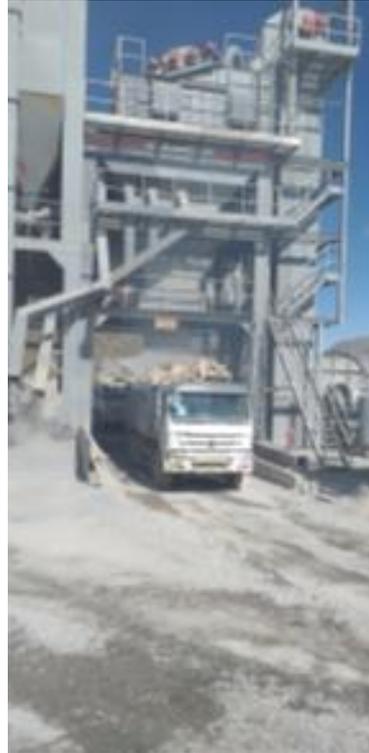
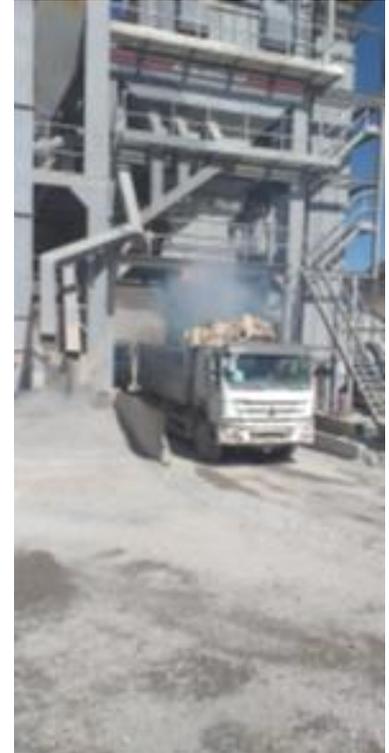
VISITA DE SEGUIMIENTO Y MONITOREO A LAS AREAS AUXILIARES DEL TRAMO 2
(OBRAS INICIALES) : PLANTA DE ASFALTO**CDescripcion** :

En la progresiva Km. 29+700 se realiza visita de seguimiento y monitoreo a las areas auxiliares del tramo 2: planta de asfalto, donde se visita acompañando al jefe de supervisión: Ing. miguel martinez del CONSORCIO CESEL - CAL Y MAYOR.

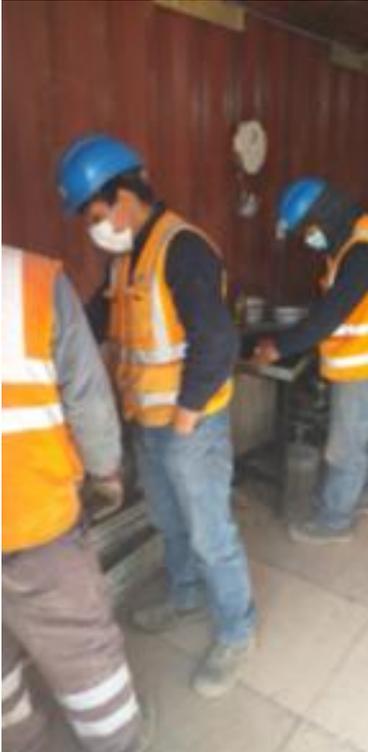
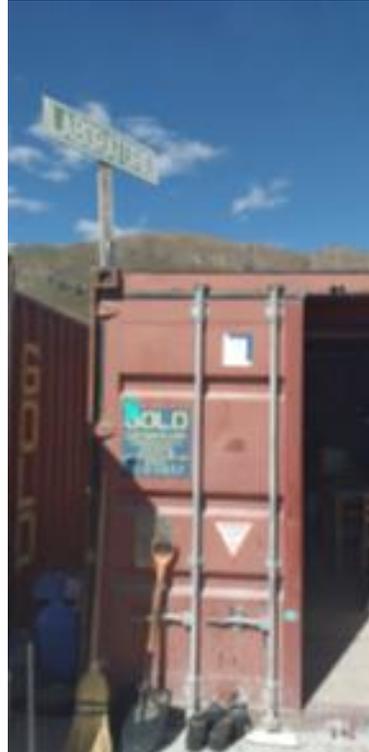
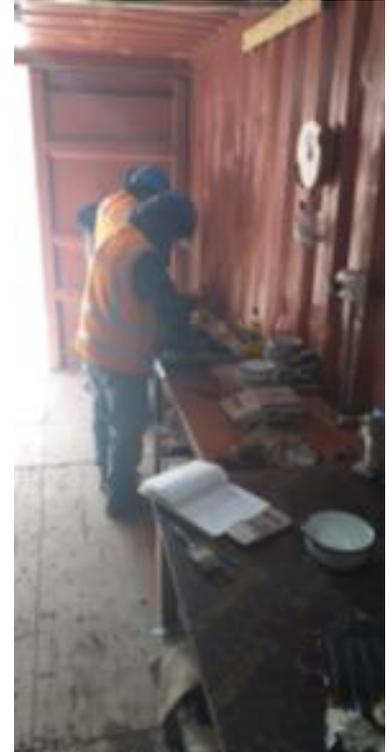
VISITA DE SEGUIMIENTO Y MONITOREO A LAS AREAS AUXILIARES DEL TRAMO 2 (OBRAS INICIALES) : PLANTA DE ASFALTO (LABORATORIO DE SUPERVISION)

En la progresiva Km. 29+700 se realiza visita de seguimiento y monitoreo a la planta de asfalto de la Contratista , donde dentro de esta area auxiliar se ubica el laboratorio de la Supervisión : donde técnicos de la Supervisión realizan sus actividades de ensayos de la mezcla de la planta y todos los ensayos y controles de calidad de la misma. trabajan 3 técnicos

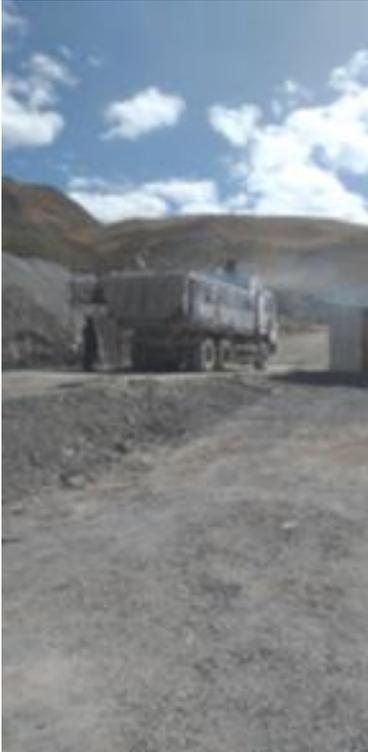
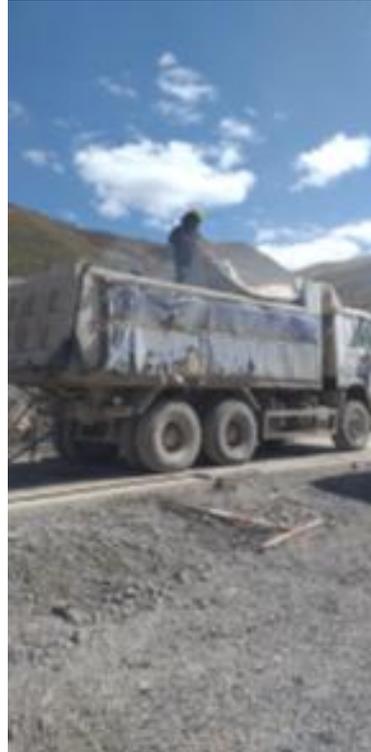
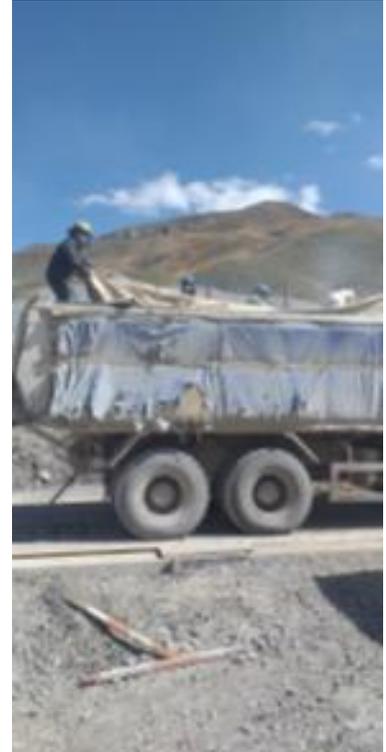
PROGRESIVA KM.29+700 VISITA DE SEGUIMIENTO Y MONITOREO A LAS AREAS AUXILIARES DEL TRAMO 2 (OBRAS INICIALES) : PLANTA DE ASFALTO (ZONA DE TAPADO DE MEZCLA EN VOLQUETES)

En la progresiva Km. 29+700 se realiza visita de seguimiento y monitoreo a la planta de asfalto de la Contratista ,Una vez cargado el volquete con la mezcla asfáltica en caliente, se ubica el volquete en un área donde se realiza el cubrimiento y protección de la mezcla a las bajas temperaturas y posible lluvia. trabajan . 1 capataz, 3 obreros

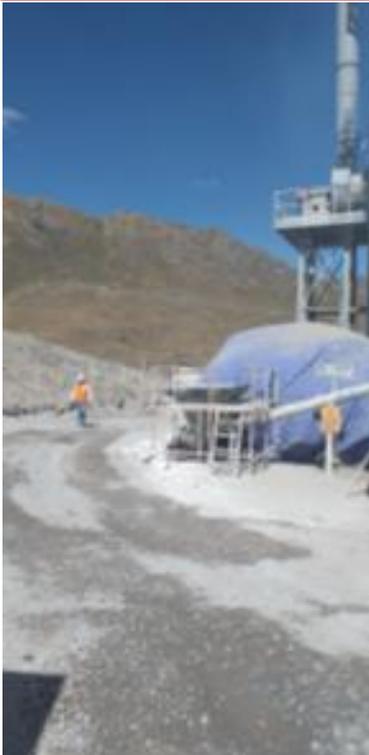
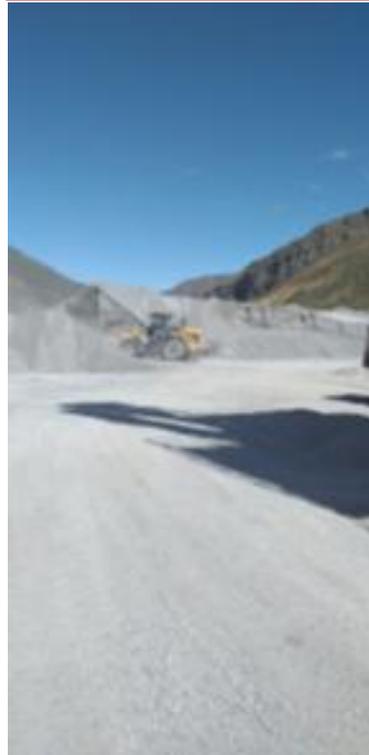
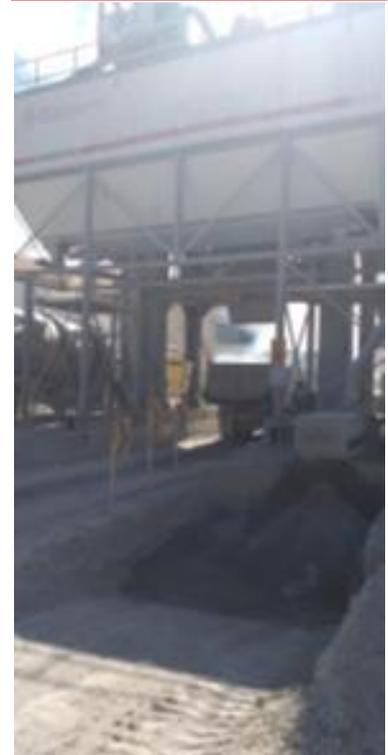
VISITA DE SEGUIMIENTO Y MONITOREO A LAS AREAS AUXILIARES DEL TRAMO 2
(OBRAS INICIALES) : PLANTA DE ASFALTO**CDescripcion** :

En la progresiva Km. 29+700 se realiza visita de seguimiento y monitoreo a las areas auxiliares del tramo 2: planta de asfalto, donde se visita acompañando al jefe de supervisión: Ing. miguel Martinez del CONSORCIO CESEL - CAL Y MAYOR. se realizo visita de supervisión de todas sus áreas, donde se verifica que se esta utilizando 16 volquetes para el transporte del asfalto, 1 cargador frontal , trabajan: 1 capataz, 4 operadores, 6 obreros, 3 técnicos.

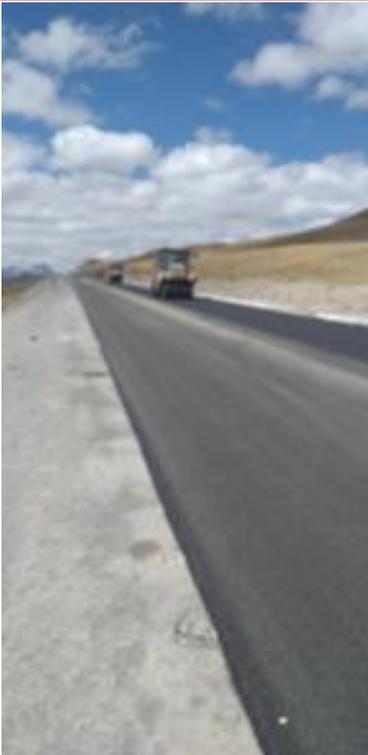
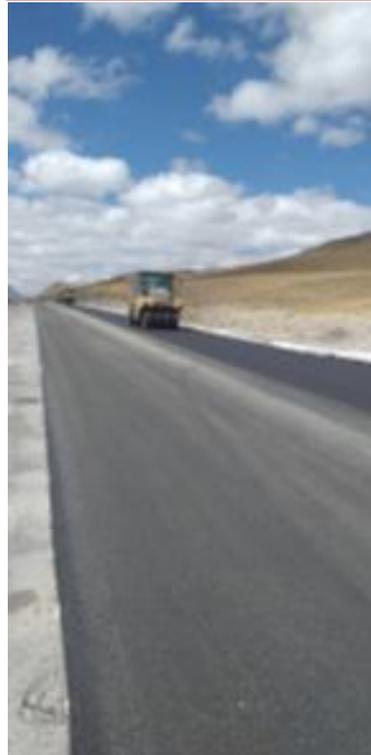
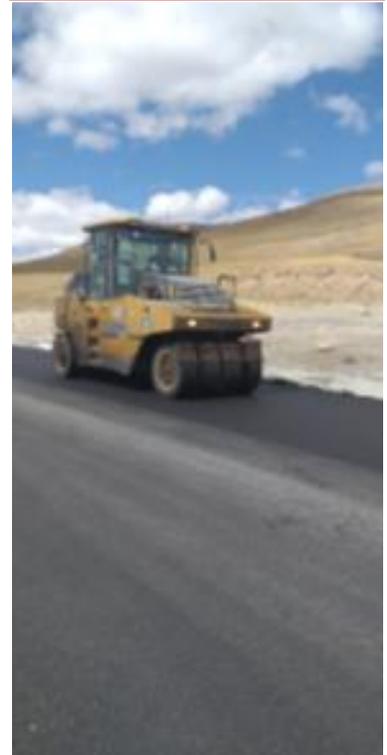
PROGRESIVA KM. 54+660 A KM. 53+760 li

En las progresivas Km, 54+660 al Km. 53+760 se realiza visita de seguimiento y monitoreo al tramo 2 de las obras iniciales, donde se realiza la pavimentación con concreto asfaltico , en el carril izquierdo de la via, avanzando de forma progresiva, Actualmente se esta realizando la compactación del pavimento colocado. se utiliza una pavimentadora, dos compactadoras de doble rodillo, dos tampos (compactador de ruedas lisas) , 16 volquetes y herramientas menores . trabajan: 1 capataz, 5 operadores, 16 choferes, 12 obreros

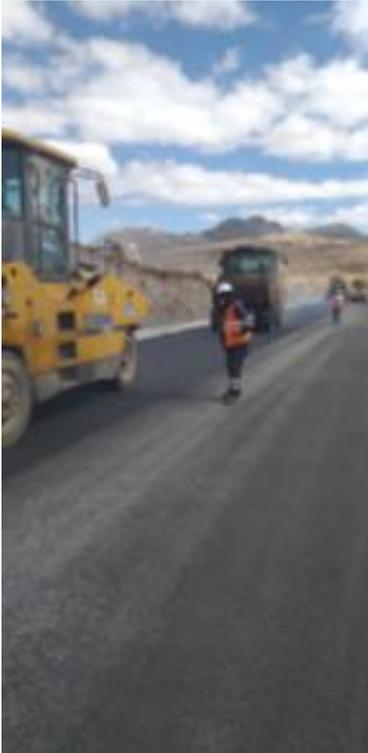
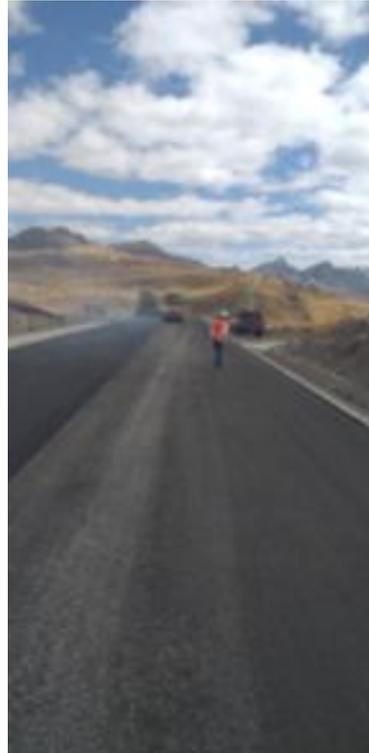
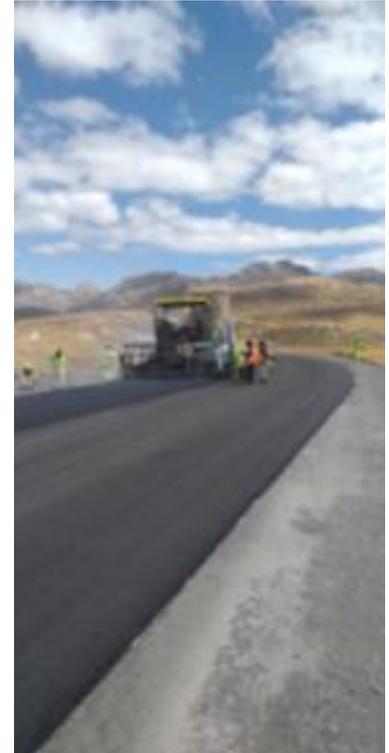
PROGRESIVA KM. 54+800 A KM. 54+660 li

En las progresivas Km, 54+800 al Km. 54+660 se realiza visita de seguimiento y monitoreo al tramo 2 de las obras iniciales, donde se realiza la pavimentación con concreto asfaltico , en el carril izquierdo de la via, avanzando de forma progresiva, Actualmente se esta realizando la compactación del pavimento colocado. se utiliza una pavimentadora, dos compactadoras de doble rodillo, dos tampos (compactador de ruedas lisas) , 16 volquetes y herramientas menores . trabajan: 1 capataz, 5 operadores, 16 choferes, 12 obreros

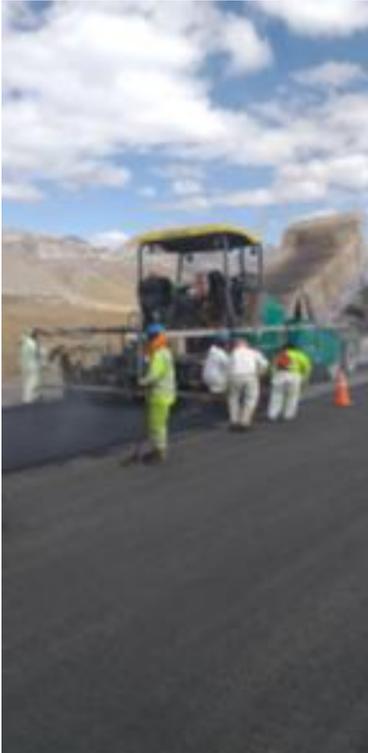
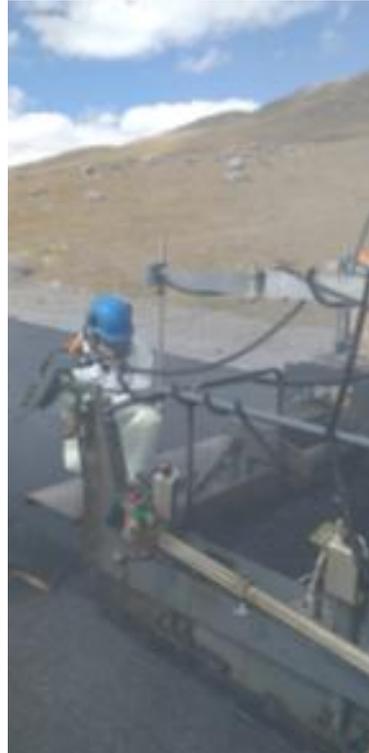
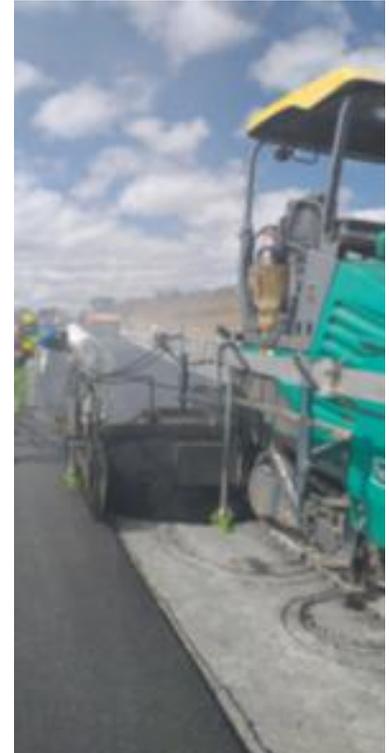
PROGRESIVA KM. 54+800 A KM. 54+840 li

En las progresivas Km, 54+800 al Km. 54+840 se realiza visita de seguimiento y monitoreo al tramo 2 de las obras iniciales, donde se realiza la pavimentación con concreto asfáltico , en el carril izquierdo de la via, avanzando de forma progresiva. se utiliza una pavimentadora, dos compactadoras de doble rodillo, dos tampos (compactador de ruedas lisas) , 16 volquetes y herramientas menores . trabajan: 1 capataz, 5 operadores , 16 choferes, 12 obreros

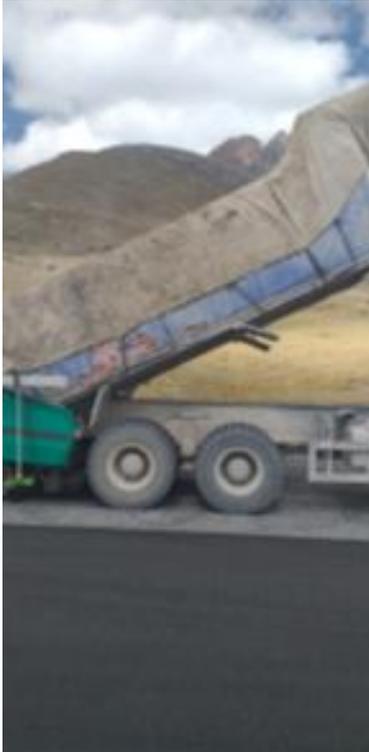
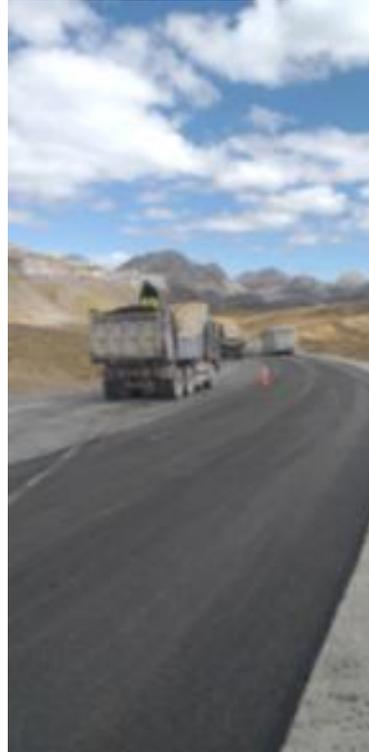
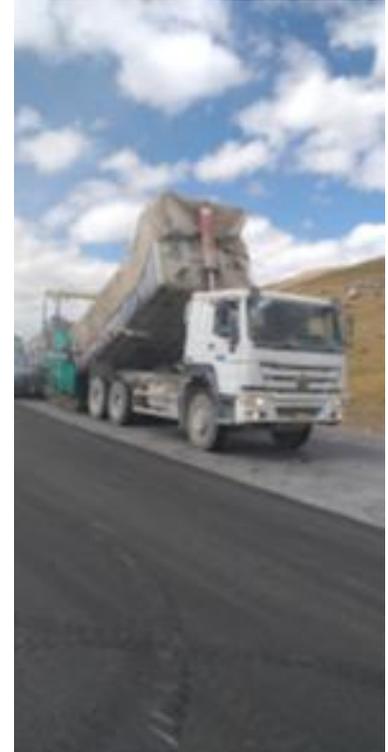
PROGRESIVA KM. 54+860

En la progresiva Km. 53+600 se realiza el transporte de mezcla asfáltica para donde se esta pavimentando. Se utiliza 16 volquetes, trabajan: 1 capataz, 16 choferes, 2 vigias

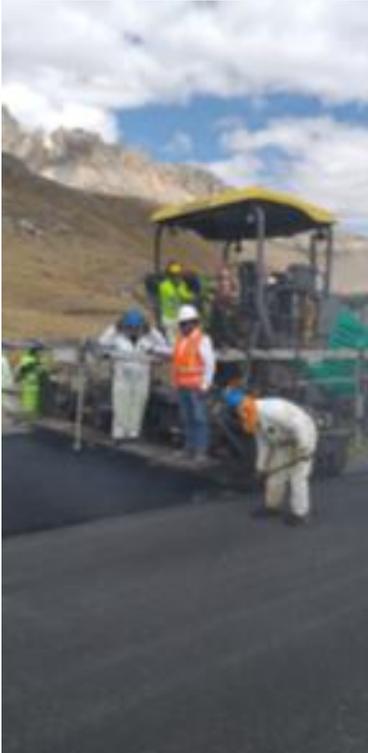
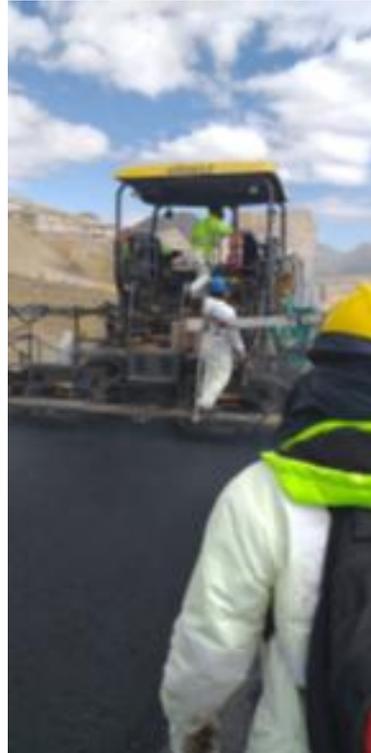
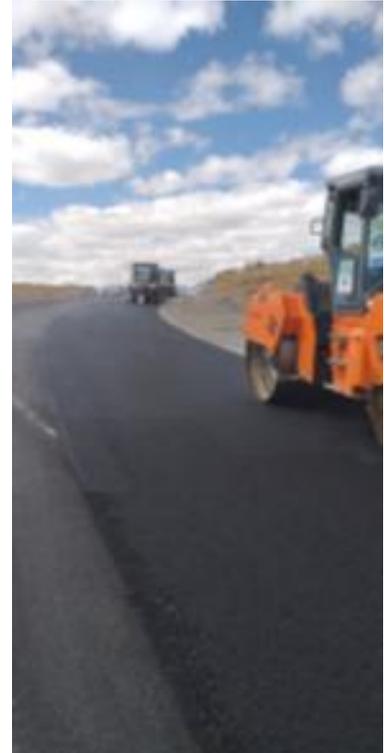
PROGRESIVA KM. 54+840 A KM. 54+860 li

En las progresivas Km, 54+800 al Km. 54+840 se realiza visita de seguimiento y monitoreo al tramo 2 de las obras iniciales, donde se continua con la pavimentación con concreto asfaltico , en el carril izquierdo de la via, avanzando de forma progresiva. se utiliza una pavimentadora, dos compactadoras de doble rodillo, dos tampos (compactador de ruedas lisas) , 16 volquetes y herramientas menores . trabajan: 1 capataz, 5 operadores , 16 choferes, 12 obreros

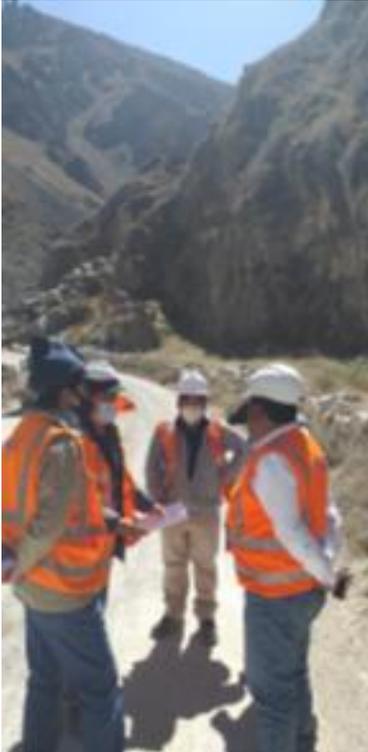
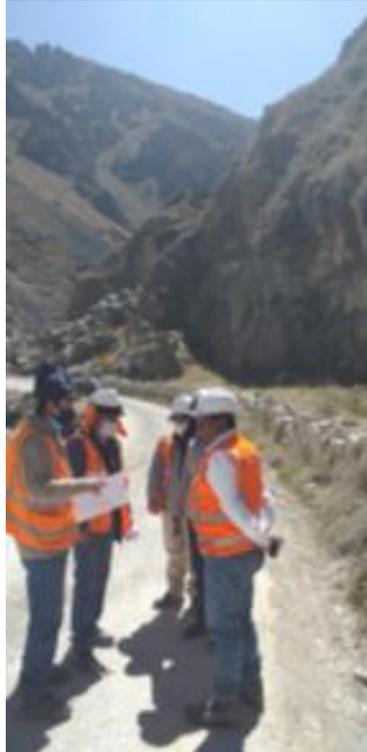
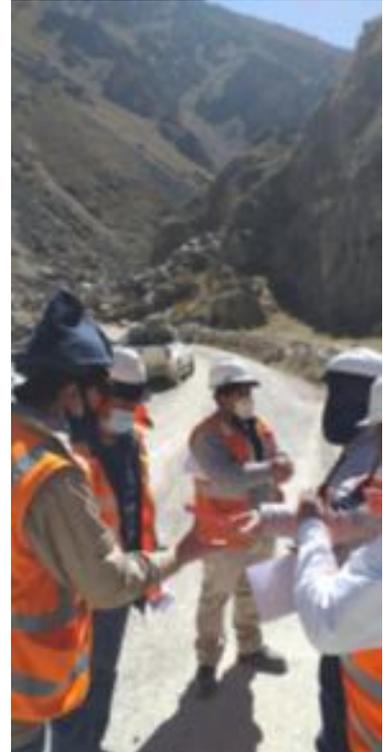
PROGRESIVA KM. 22+920

En la progresiva Km. 22+920 Se realiza visita de seguimiento y monitoreo al tramo 2 (obras iniciales) donde se realiza visita en donde se realizara la construcción de pontones de concreto armado, para evaluar los trabajos a realizar en la zona para la correspondiente a la intervención de zona arqueologica y verificar el trazo del proyecto . En el sitio se encuentran el equipo de arqueologia y trazo y topografía de la supervisión, y el especialista de estructuras y obras de arte de la Contratista.

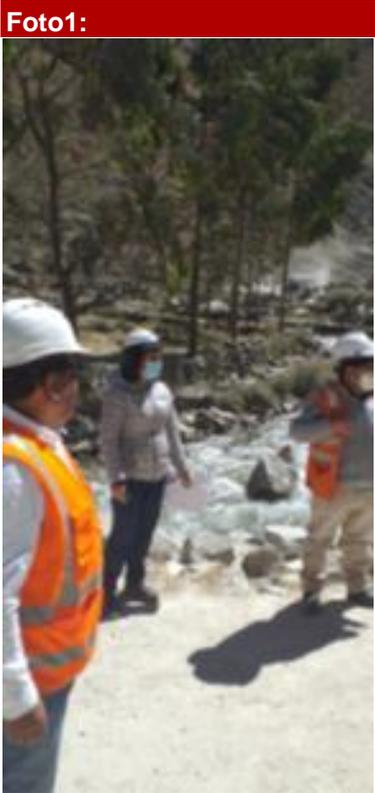
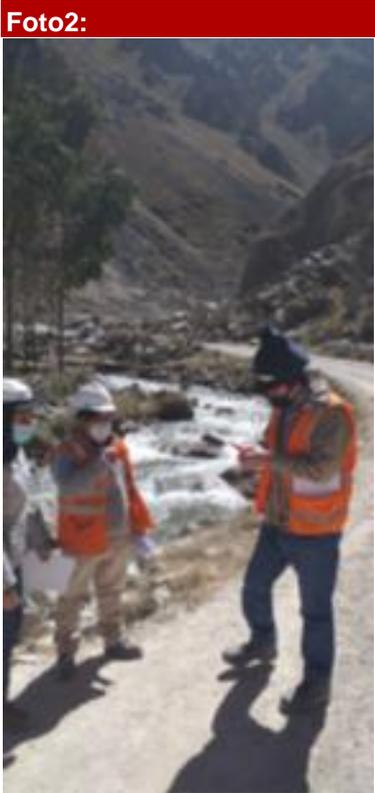
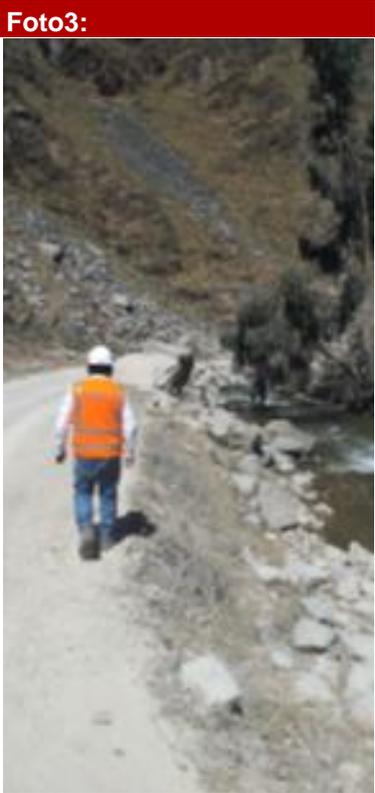
Actividades:
PROGRESIVA KM. 22+920 a km. 24+000
VISITA DE SEGUIMIENTO Y MONITOREO AL TRAMO 2 (OBRAS INICIALES) :
VISITA A ZONA ARQUEOLOGICA (ZONA DE PONTONES)

CDescripcion :
En la progresiva Km. 22+920 al Km. 24+000 Se realiza visita de seguimiento y monitoreo al tramo 2 (obras iniciales) donde se realizara la construcción de pontones de concreto, en el sitio se encuentran el equipo de arqueología y trazo y topografía de la supervisión, y el especialista de estructuras y obras de arte de la Contratista. para analizar el trazo del proyecto y las posibles zonas arqueológicas a intervenir. Es completamente necesario que la Supervisión verifique el trazo definitivo proyectado, puesto que en plano se observa que el trazado de la carretera, intervendrá mas la zona arqueológica, sin utilizar la via actual existente. Se recomienda estudiar este sector con mas detalle.

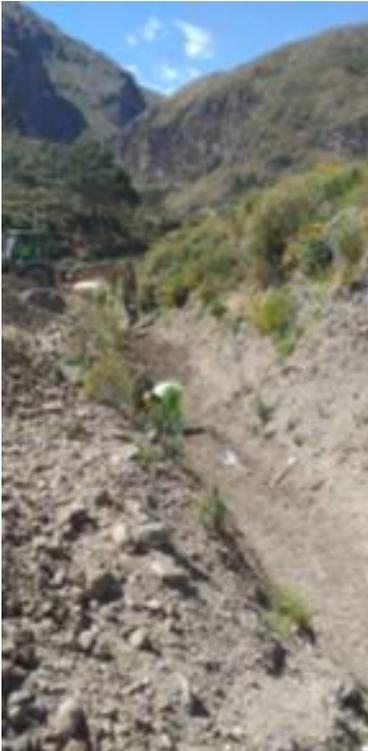
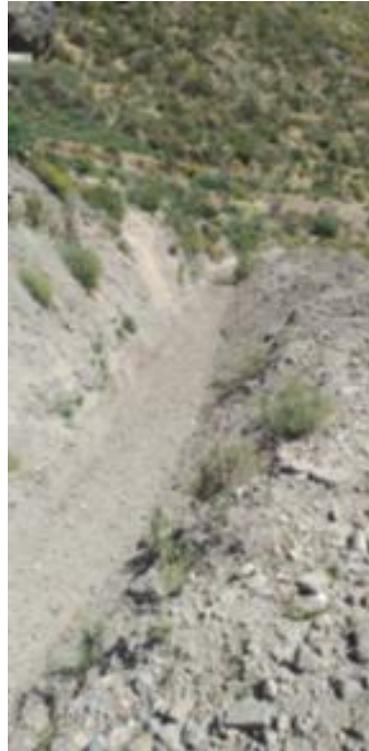
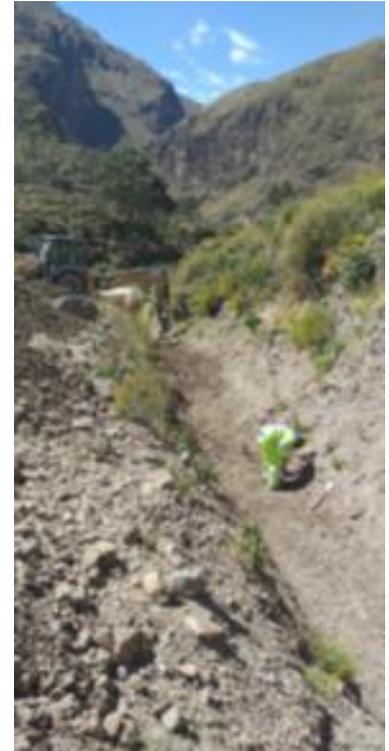
PROGRESIVA KM. 17+520

En la progresiva Km. 17+520(Se realiza visita de seguimiento y monitoreo al tramo 2 , se plantea la necesidad de formulación por parte de la Contratista de un adicional donde se requiere la construcción de un canal de concreto armado para el uso de la comunidad de canta. Se reunió con representantes de la comunidad y se les explico que se requiere que la contratista formule y entregue el expediente de la prestación adicional a la Supervisión , para su revisión y posterior trámite a la Entidad. Actualmente se realiza visita con el jefe de supervisión y se constata que se est+an realizando labores preliminares en el canal, para protegerlo provisionalmente. mientras se realiza el expediente técnico para ser tramitado a la Entidad.
