## BITACORA ELECTRÓNICA DE OBRA

| Confirma Bitacora: | Nro Informe: | Fecha Informe: | Nombre De La Obra: | Personal Encargado: | |
|---|---|---|---|---|---|
| Si | Nº 132-PVN - MJQ Y - 2022 | 11 - 07 - 2022 | MEJORAMIENTO DE LA CARRETERA HUANUCO-CONOCOCHA, SECTOR: HUANUCO-LA UNION-HUALLANCA, RUTA PE-3N, HUANUCO - LA UNION - HUALLANCA, TR 3 | MICHAEL JESUS QUISPE YAURI. | |

OBRA: MEJORAMIENTO, CONSERVACIÓN POR NIVELES DE SERVICIO Y OPERACIÓN DEL CORREDOR VIAL: HUANUCO – LA UNIÓN – HUALLANCA – DV. ANTAMINA/ EMP. PE-3N (TINGO CHICO) – NUEVAS FLORES – LLATA – ANTAMINA, TRAMO III.

(TINGO CHICO - LA UNIÓN - HUALLANCA) TRAMO III DEL KM 102+819 AL KM 150+421  
LONG: 47.602 KM

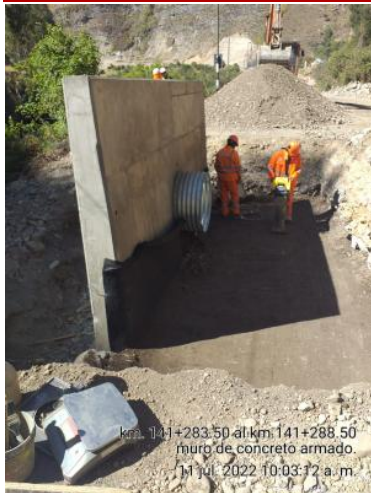
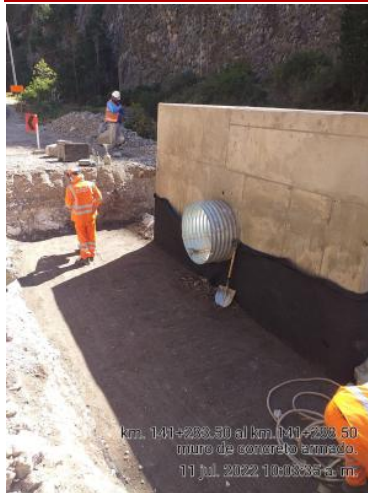
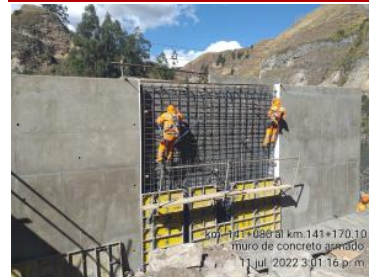
PROGRESIVA: KM 141+288

CONSTRUCCIÓN MURO DE CONTENCIÓN

EXCAVACIÓN Y ELIMINACIÓN DEL TERRENO NATURAL

ENCOFRADO DEL MURO CON PANELES FENÓLICOS METALICOS

COLOCACIÓN DE CONCRETO PARA SOLADO DE F'C = 100 KG/CM2

COLOCACIÓN DE CONCRETO PARA ZAPATA DE F'C = 210 KG/CM2

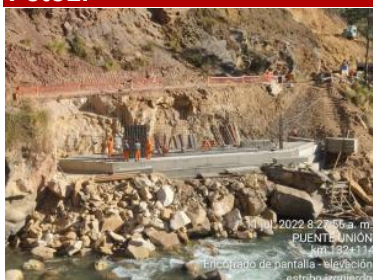
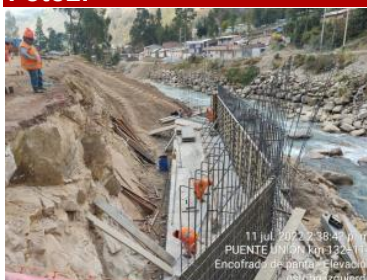
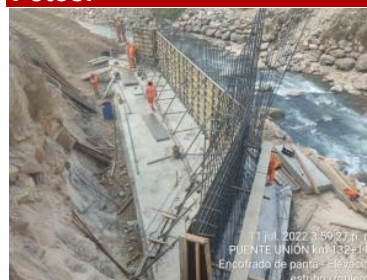
PROGRESIVA: KM 132+097.25 AL KM 132+130.75

CONSTRUCCIÓN DEL PUENTE UNIÓN

SECCIÓN COMPUESTA VIGA METÁLICA- LOSA DE CONCRETO

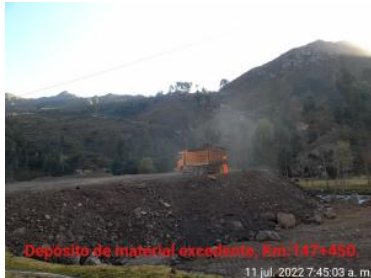
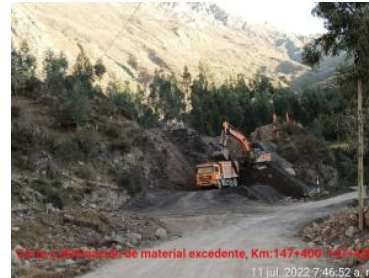
PROGRESIVA: KM 147+400

CORTE DE TALUD
