BITACORA ELECTRÓNICA DE OBRA

Confirma Bitacora:	Nro Informe:	Fecha Informe:	Nombre De La Obra:	Personal Encargado:
Si	N ^o 135-PVN - MJQ Y - 2022	14 - 07 - 2022	MEJORAMIENTO DE LA CARRETERA HUANUCO-CONOCOCHA, SECTOR: HUANUCO-LA UNION-HUALLANCA, RUTA PE-3N, HUANUCO - LA UNION - HUALLANCA, TR 3	MICHAEL JESUS QUISPE YAURI.

OBRA: MEJORAMIENTO, CONSERVACIÓN POR NIVELES DE SERVICIO Y OPERACIÓN DEL CORREDOR VIAL: HUÁNUCO – LA UNIÓN – HUALLANCA – DV. ANTAMINA/ EMP. PE-3N (TINGO CHICO) – NUEVAS FLORES – LLATA – ANTAMINA, TRAMO III.

(TINGO CHICO - LA UNIÓN - HUALLANCA) TRAMO III DEL KM 102+819 AL KM 150+421
LONG: 47.602 KM

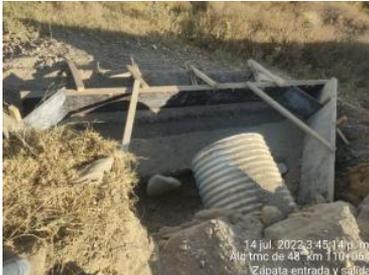
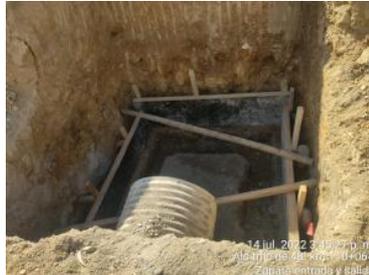
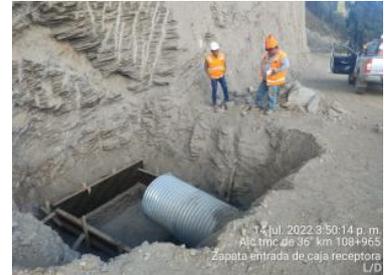
PROGRESIVA: KM 110+064

SE VERIFICA EL COLOCADO DE CONCRETO DE F'C=175 KG/CM2 EN LAS ALCANTARILLAS

ALC. TMC Ø 36", SE PROCEDIO CON LA COLOCACIÓN DE CONCRETO F'C.175 KG/CM2, EN EL CABEZAL CON ALAS DE SALIDA

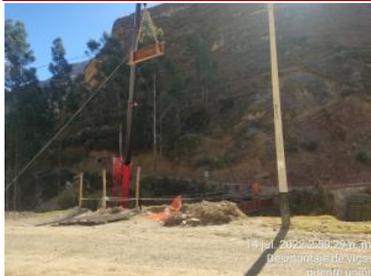
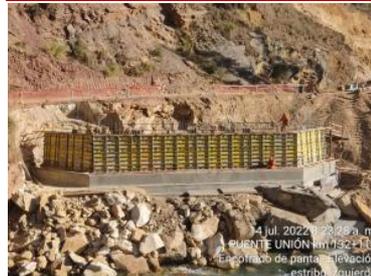
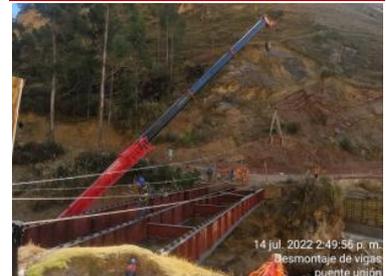
PROGRESIVA: KM 132+097.25 AL KM 132+130.75

CONSTRUCCIÓN DEL PUENTE UNIÓN

SECCIÓN COMPUESTA VIGA METÁLICA- LOSA DE CONCRETO

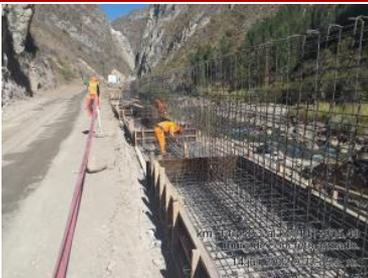
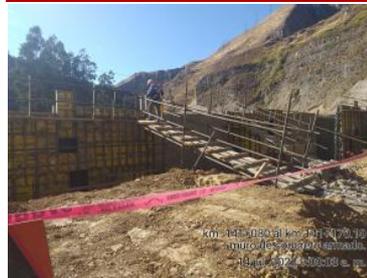
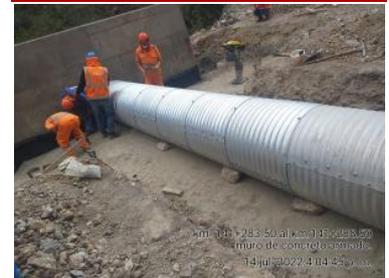
PROGRESIVA: KM 141+080

CONSTRUCCIÓN MURO DE CONTENCIÓN

COLOCACIÓN DE CONCRETO PARA SOLADO DE F'C = 100 KG/CM2

COLOCACIÓN DE CONCRETO PARA ZAPATA DE F'C = 210 KG/CM2
