## BITACORA ELECTRÓNICA DE OBRA

NUMERO DE INFORME No. 0027  
 CONTRATO DE OBRA: No. 103-2019-MTC/ 20 de fecha 24/09/2019  
 EMPRESA CONTRATISTA: CHINA ROAD AND BRIDGE CORPORATION SUCURSAL PERU  
 OBRA: SALDO DE OBRA: "MEJORAMIENTO, REHABILITACIÓN Y CONSERVACIÓN POR NIVELES DE SERVICIO Y OPERACIÓN DEL CORREDOR VIAL, LIMA – CANTA – HUAYLLAY – DV. COCHAMARCA – EMP.PE 3N" ( SALDO DE OBRAS INICIALES ( OI) TRAMO 2 CANTA - HUALLAY ) LONGITUD: 95.2 KMS.  
 MONTO DE OBRAS INICIALES : 338,725,656.80  
 SUPERVISOR: CONSORCIO CESEL - CAL Y MAYOR  
 CONTRATO DE CONSULTORIA DE OBRA N° 077-2014-MTC/20) ADENDA No. 4 DE FECHA 24-09-2019  
 VISITA DE SEGUIMIENTO Y MONITOREO A LAS OFICINAS DE LA SUPERVISION Y CONTRATISTA  
 VISITA DE SEGUIMIENTO Y MONITOREO AL TRAMO 2 ( OBRAS INICIALES) VIA CANTA ( PROGRESIVA KM. 0+000) HASTA HUALLAY ( PROGRESIVA KM. 95+200)

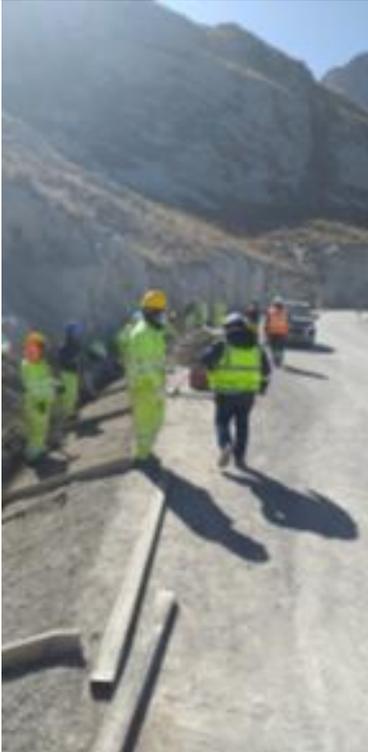
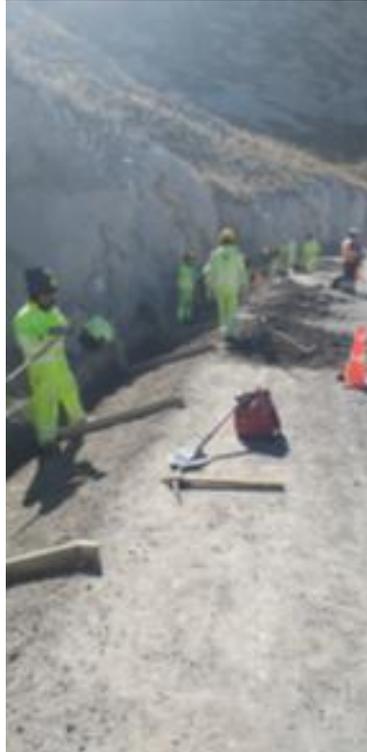
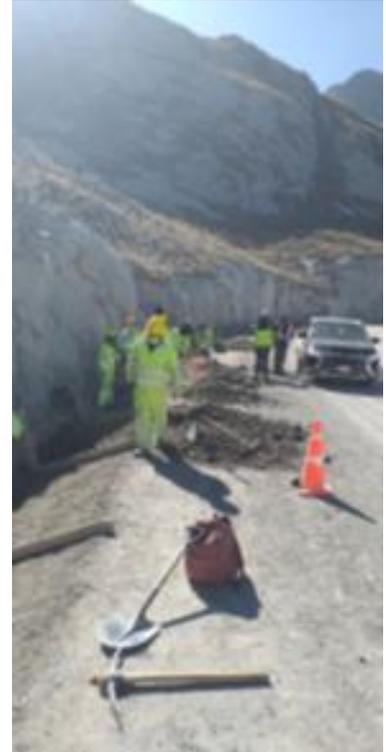
PROGRESIVA KM. 38+580 A KM. 38+000 Id

En la progresiva km. 38+580 a Km, 38+000 se realiza visita de seguimiento y monitoreo al tramo 2 de las obras iniciales, donde se verifica la excavación a mano y encofrado para la construcción de cunetas triangulares tipo I revestida en concreto en el lado derecho de la vía. Se utiliza un camión mixer, y herramientas menores, trabajan: 1capataz , 1 operador mixer y 50 trabajadores

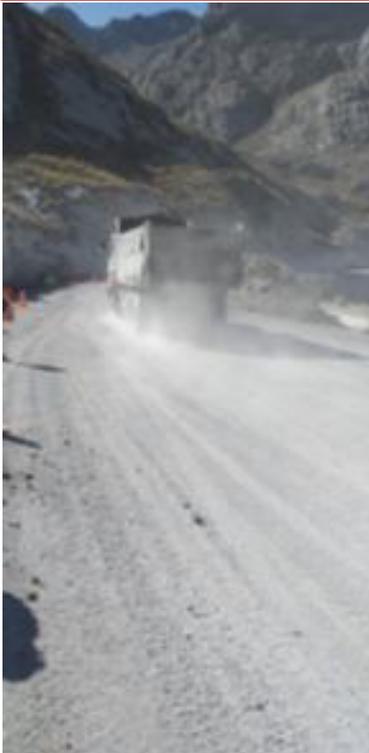
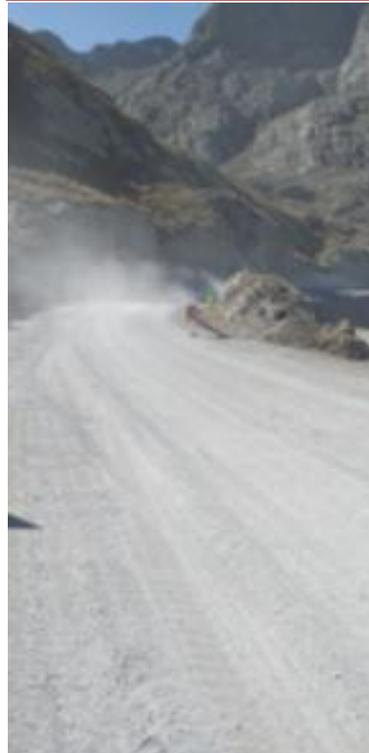
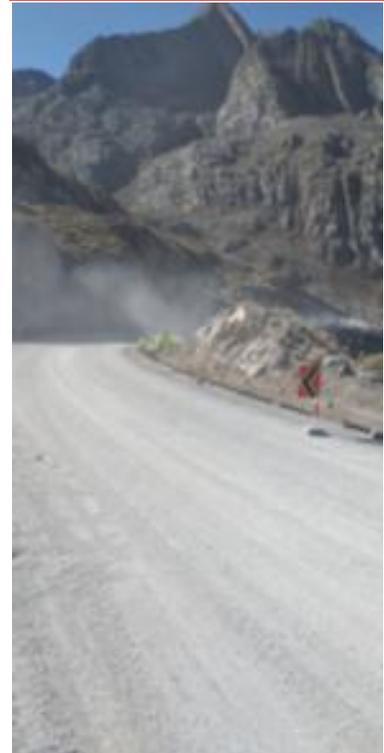
PROGRESIVA KM. 38+520 A KM. 38+200 Id y li

En la progresiva km. 38+520 a Km. 38+200 se realiza visita de seguimiento y monitoreo al tramo 2 de las obras iniciales, donde se verifica la excavación a mano y encofrado para la construcción de cunetas triangulares tipo I revestida en concreto en el lado derecho e izquierdo de la vía, Se utiliza un camión mixer, y herramientas menores, trabajan: 1capataz , 1 operador mixer y 50 trabajadores

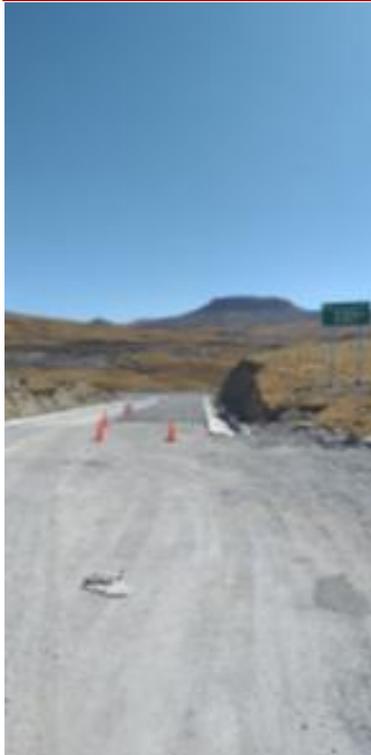
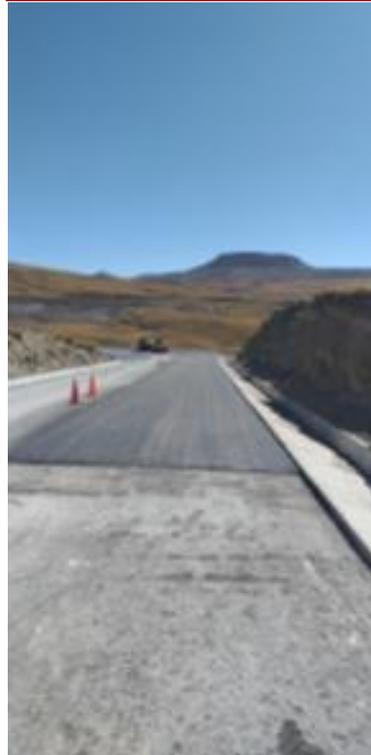
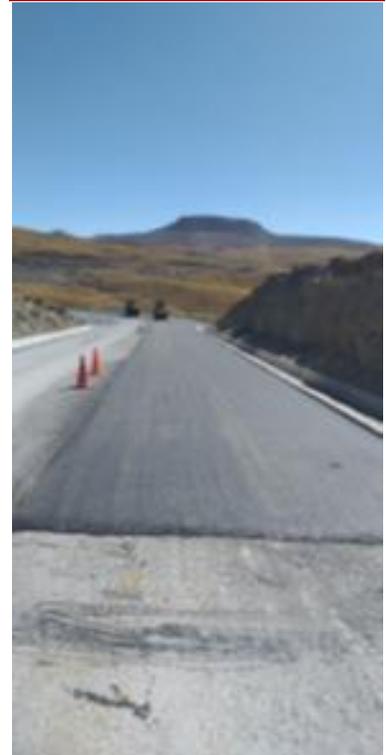
PROGRESIVA KM. 56+190 A KM. 56+300 Id

En las progresivas Km, 56+190 al Km. 56+300 se realiza visita de seguimiento y monitoreo al tramo 2 de las obras iniciales, donde se realiza la pavimentación con concreto asfaltico , en el carril derecho de la via, avanzando de forma progresiva, Actualmente se esta realizando la compactación del pavimento colocado. se utiliza una pavimentadora, dos compactadoras de doble rodillo, dos tampos ( compactador de ruedas lisas) , 16 volquetes y herramientas menores . trabajan: 1 capataz, 5 operadores, 16 choferes, 12 obreros

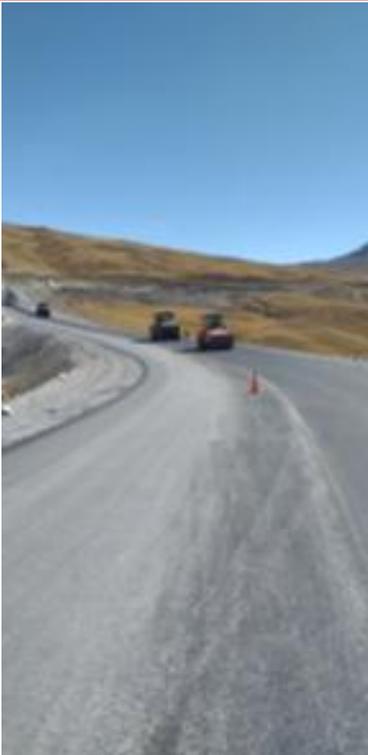
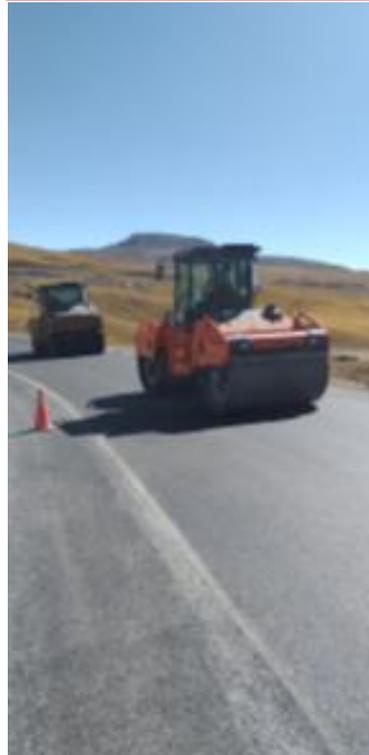
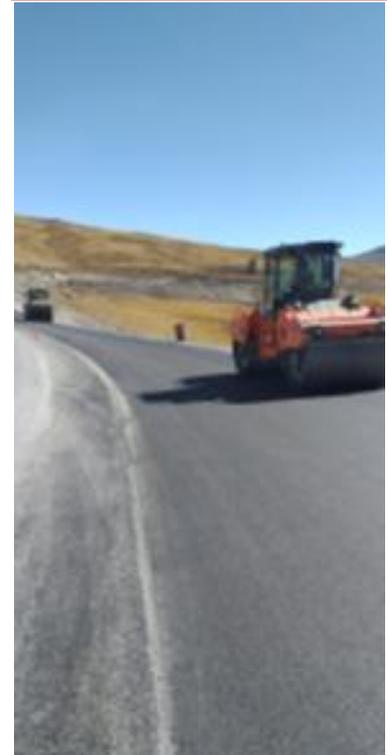
PROGRESIVA KM. 56+300 A KM. 56+400 Id

En las progresivas Km, 56+300 al Km. 56+400 se realiza visita de seguimiento y monitoreo al tramo 2 de las obras iniciales, donde se realiza la pavimentación con concreto asfaltico , en el carril derecho de la vía, avanzando de forma progresiva, Actualmente se esta realizando la compactación del pavimento colocado. se utiliza una pavimentadora, dos compactadoras de doble rodillo, dos tampos ( compactador de ruedas lisas) , 16 volquetes y herramientas menores . trabajan: 1 capataz, 5 operadores, 16 choferes, 12 obreros

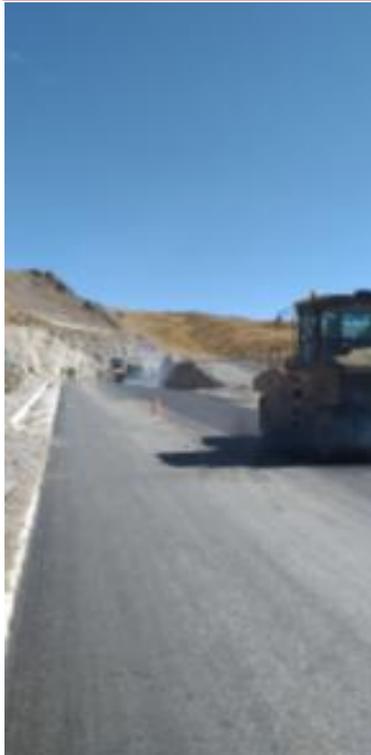
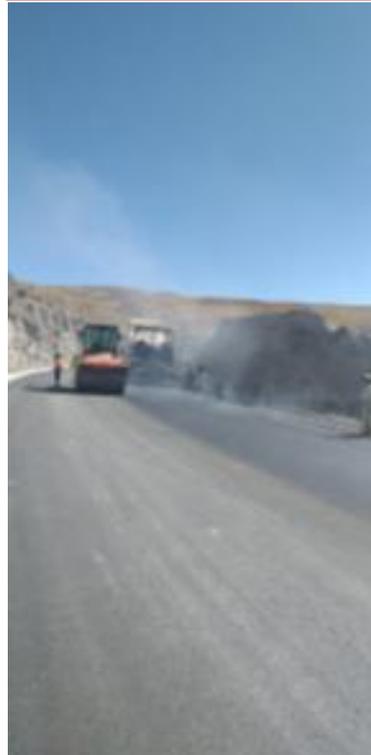
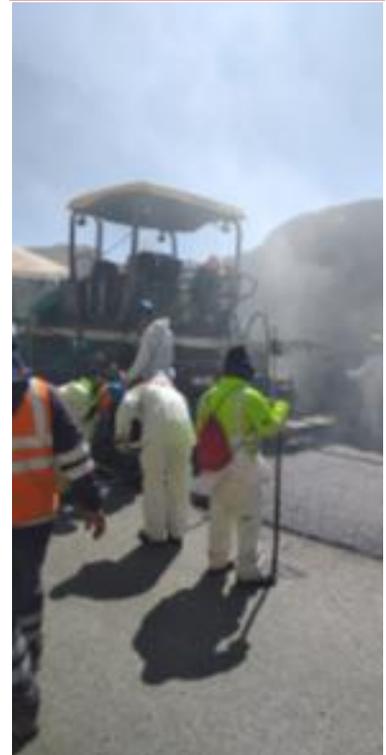
PROGRESIVA KM. 56+500 A KM. 56+620 Id

En las progresivas Km, 56+500 al Km. 56+620 se realiza visita de seguimiento y monitoreo al tramo 2 de las obras iniciales, donde se realiza la pavimentación con concreto asfáltico , en el carril derecho de la vía, avanzando de forma progresiva. se utiliza una pavimentadora, dos compactadoras de doble rodillo, dos tampos (compactador de ruedas lisas) , 16 volquetes y herramientas menores . trabajan: 1 capataz, 5 operadores , 16 choferes, 12 obreros

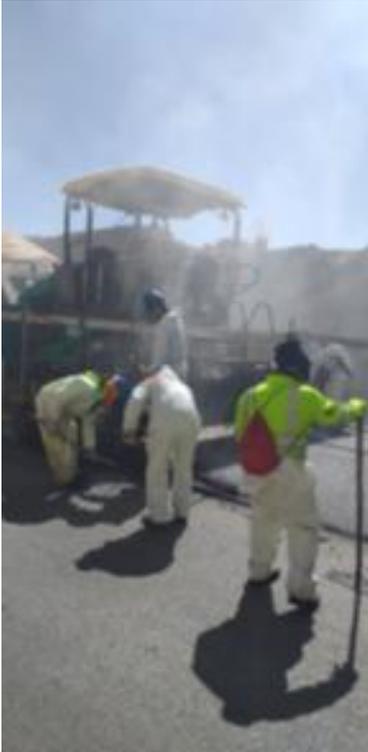
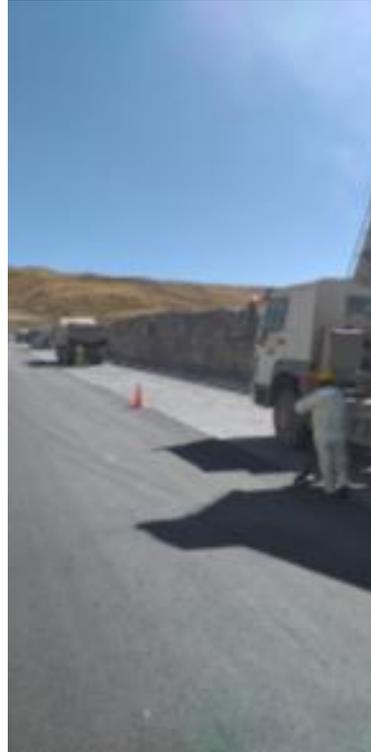
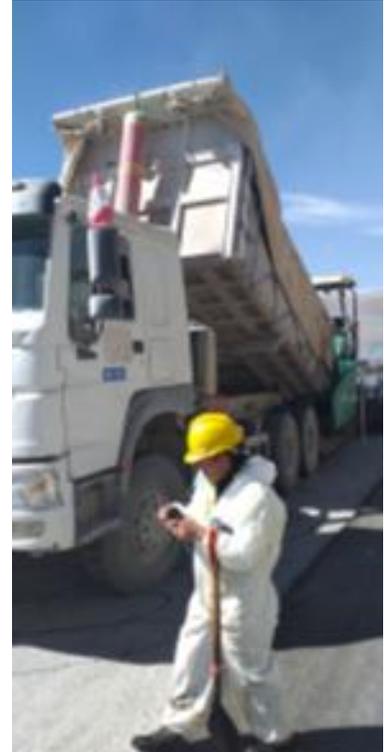
PROGRESIVA KM. 56+580

En la progresiva Km. 56+580 se realiza el transporte de mezcla asfáltica para donde se esta pavimentando. Se utiliza 16 volquetes, trabajan: 1 capataz, 16 choferes, 2 vigias

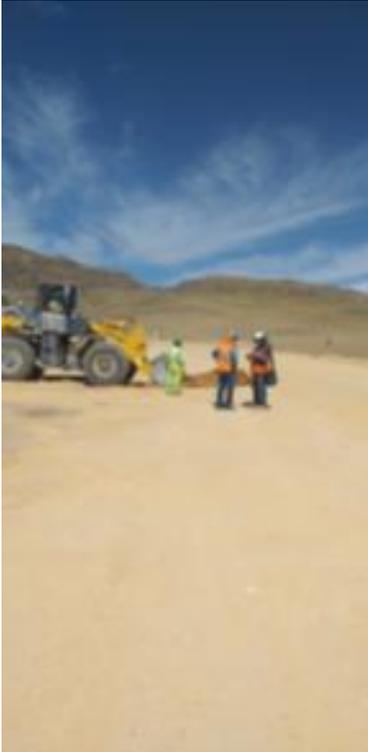
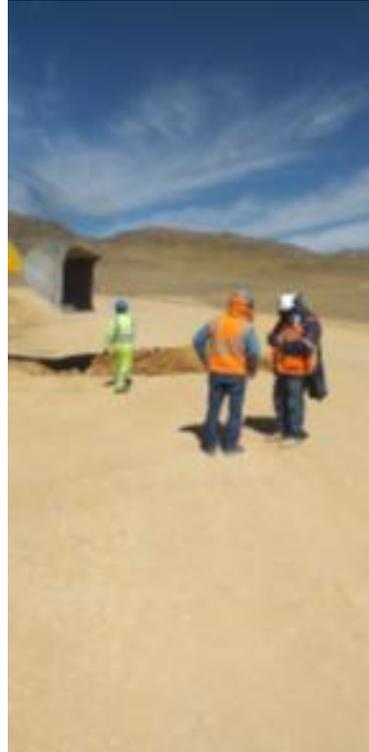
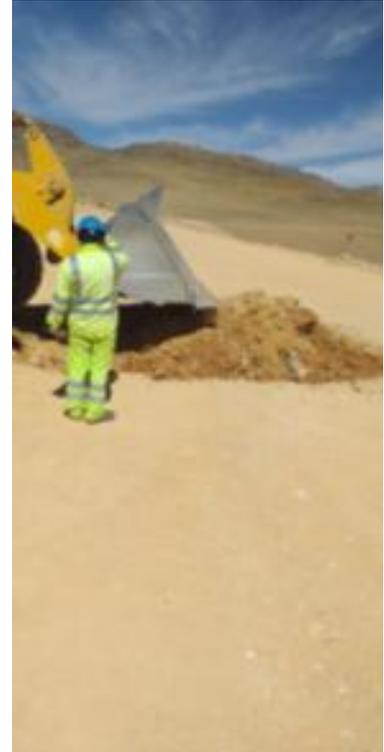
PROGRESIVA KM. 69+070 AL KM. 69+050 LADO IZQUIERDO

En las progresivas Km. 69+070 al Km. 69+050 se realiza en el lado izquierdo de la vía, la verificación del mejoramiento de suelos a nivel de subrasante realizado, Se utiliza un cargador frontal, una motoniveladora y compactadora de rodillo. Trabajan: 1 capataz, 1 operador, 2 obreros.

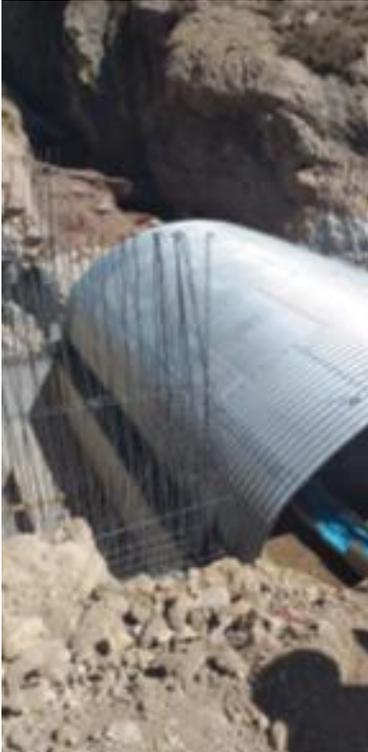
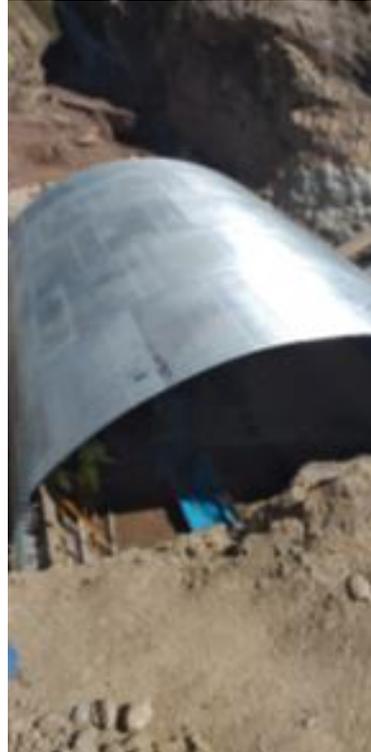
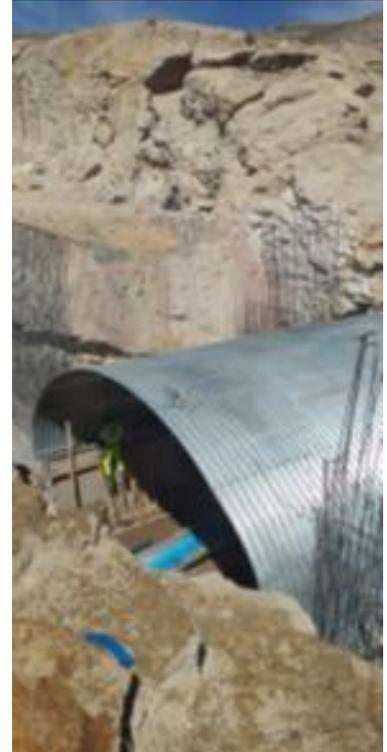
PROGRESIVA KM. 69+995

En el km. 69+995 se realiza la construcción de los estribos de la alcantarilla de gran luz arco de perfil bajo. La alcantarilla ya ha sido armada y colocada en su lugar, para continuar con los estribos de concreto. Se utiliza herramientas menores. trabajan: 1 capataz, 1 encofrador, 1 fierro, 6 obreros.

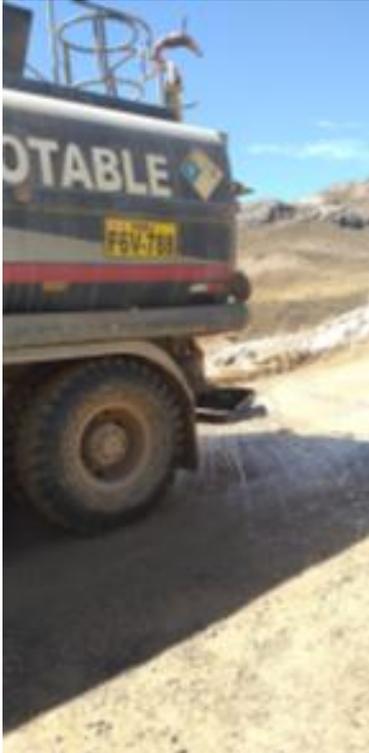
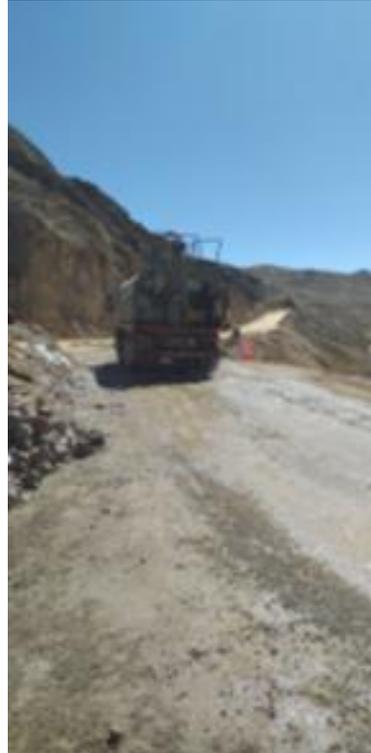
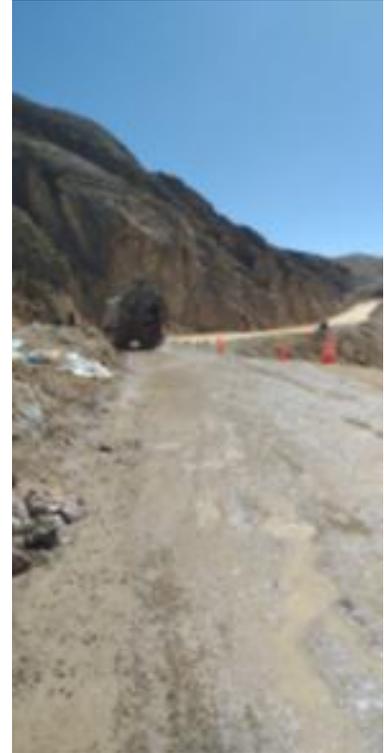
PROGRESIVA KM. 70+000

En la progresiva Km. 70+000 se realiza el regado de via, como acción anti polvo, solicitado por la comunidad y los trabajadores de la obra. se utiliza un camion cisterna , trabaja un chofer y un ayudante.

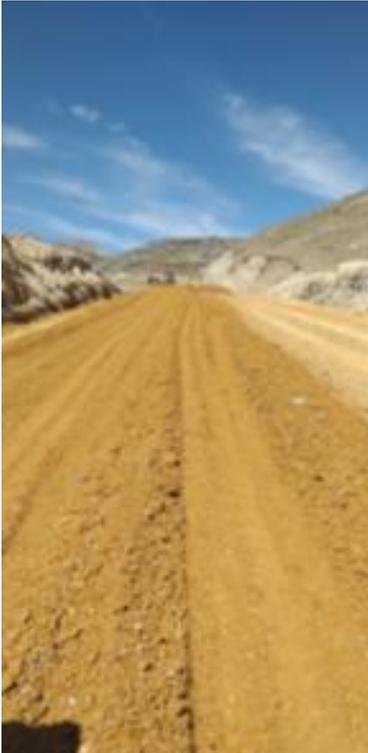
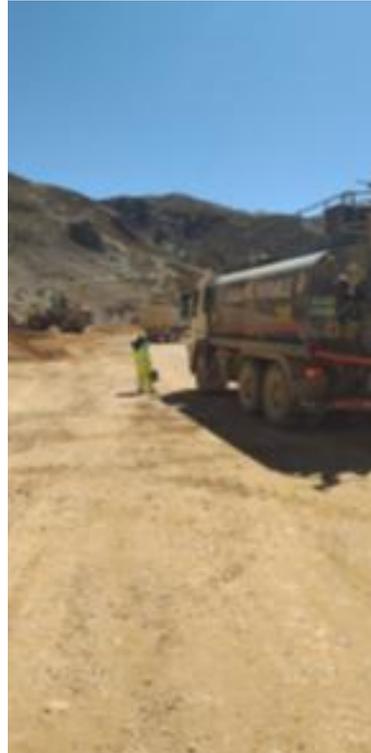
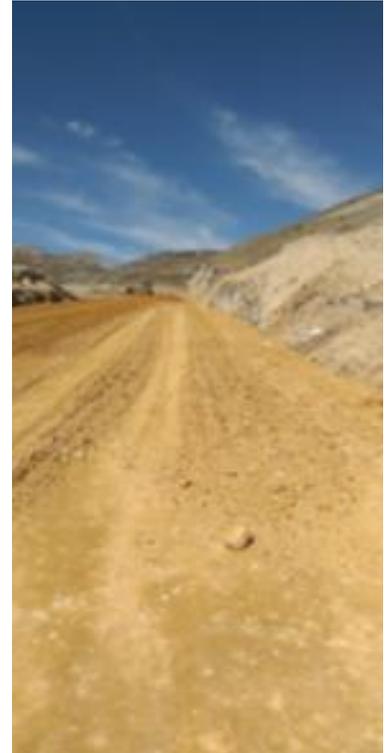
PROGRESIVA KM. 70+500 AL KM, 71+000

En las progresivas Km. 70+500 al Km. 70+000 se realiza la conformación de terraplenes, donde el material de cantera se deja acamellonado en horas nocturnas, y en la mañana se procede a la conformación de terraplenes. Se utiliza dos motoniveladoras, 1 compactadora y 1 camión cisterna. Trabajan: 1 capataz, 3 operadores, 1 chofer, 5 obreros, 2 vigias.

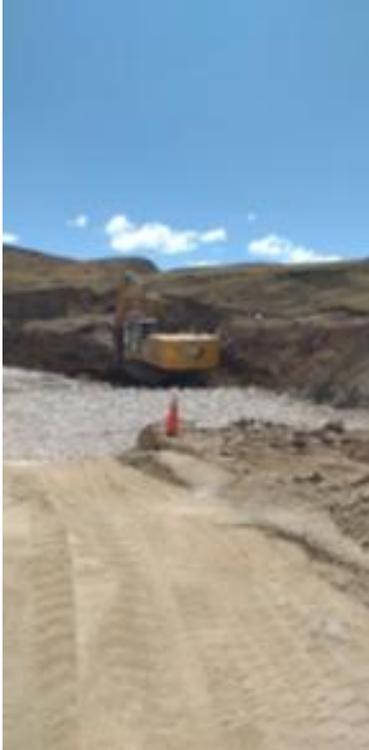
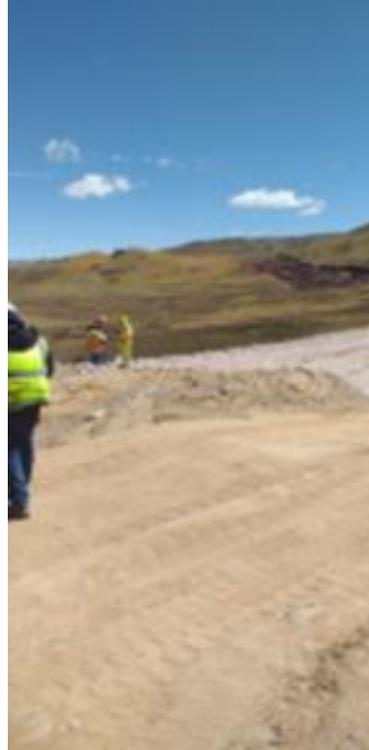
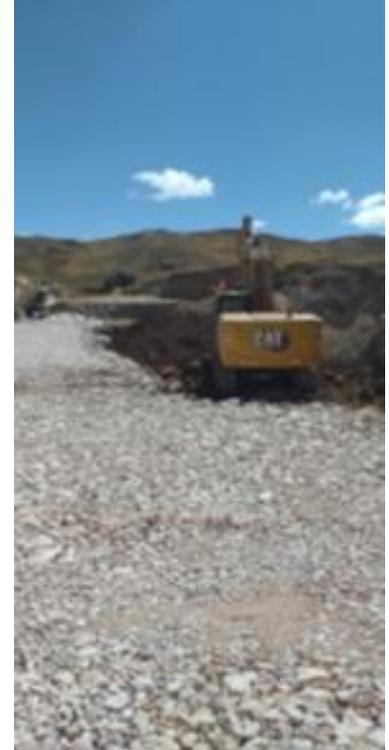
PROGRESIVA KM. 86+150 AL KM. 86+300  
01.01.06 OBRAS DE ARTE  
CODIGO: 01.01,06.40 PEDRAPLENES

En las progresivas Km. 86+150 al Km. 86+300 se verifica la construcción de pedraplén en todo este sector, donde trabajan 2 excavadoras de oruga , la primera para excavar y la otra para la colocación de las piedras. trabajan 1 capataz, 2 operadores, 2 obreros.

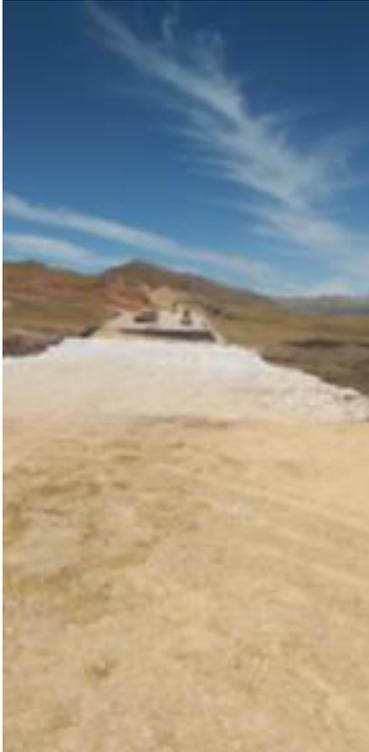
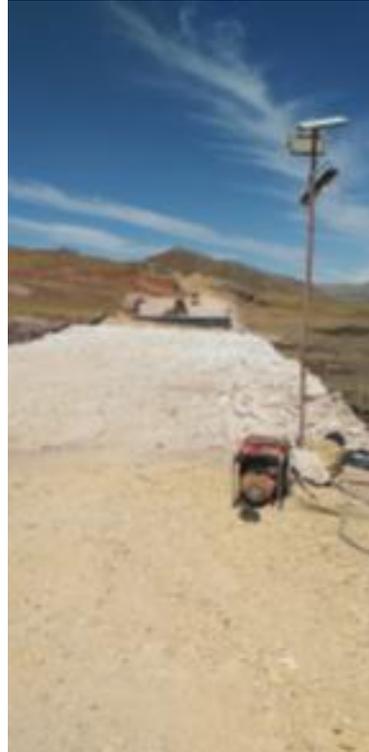
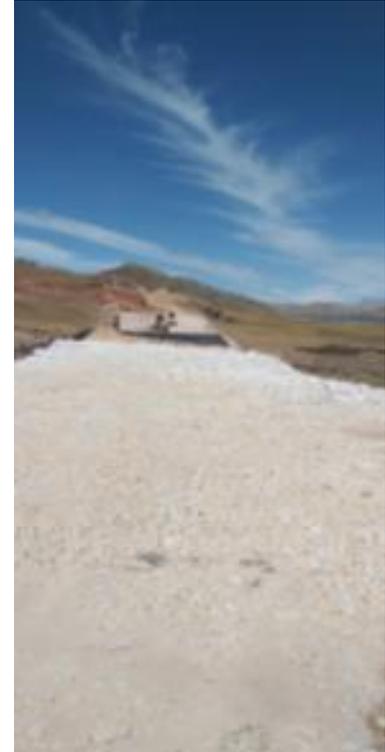
PROGRESIVA KM. 87+330 AL KM. 87+130  
01.01.06 OBRAS DE ARTE  
CODIGO: 01.01,06.40 PEDRAPLENES

En las progresivas Km. 87+330 al Km. 87+130 se verifica la terminación de construcción de pedraplén, colocación de geotextil tipo 1 y construcción de terraplén en todo este sector, donde trabajan 1 motoniveladora, 1 compactadora de rodillo. trabajan 1 capataz, 2 operadores, 2 obreros.

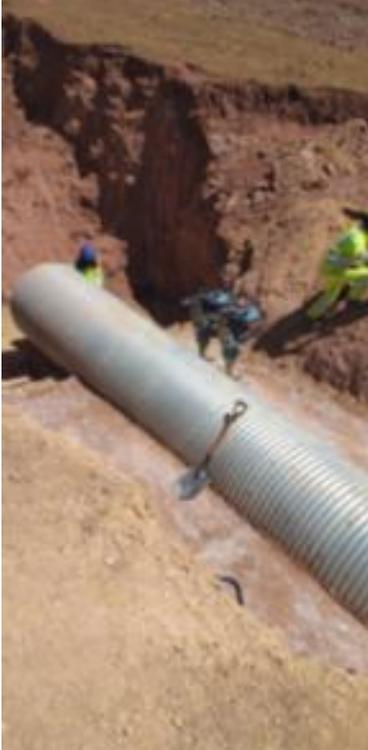
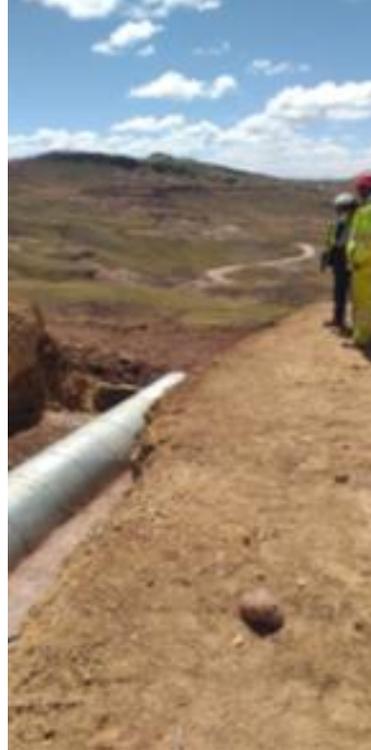
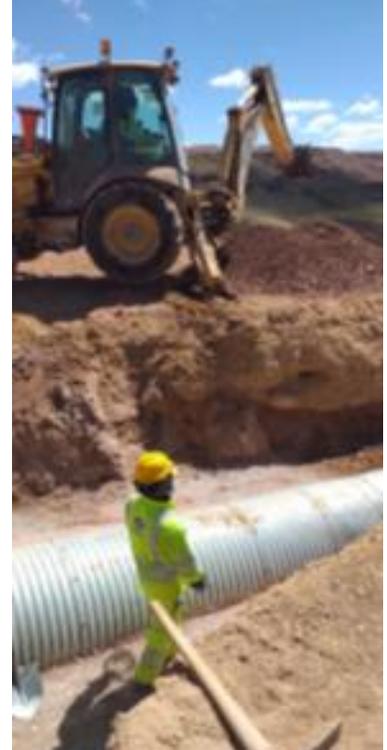
PROGRESIVA KM. 88+637

En la progresiva Km.88+637 Se realiza la construcción de alcantarilla TMC de diametro 1.20 m., Se utiliza una retroexcavadora , trabajan 1 capataz, 4 obreros, 1 operador

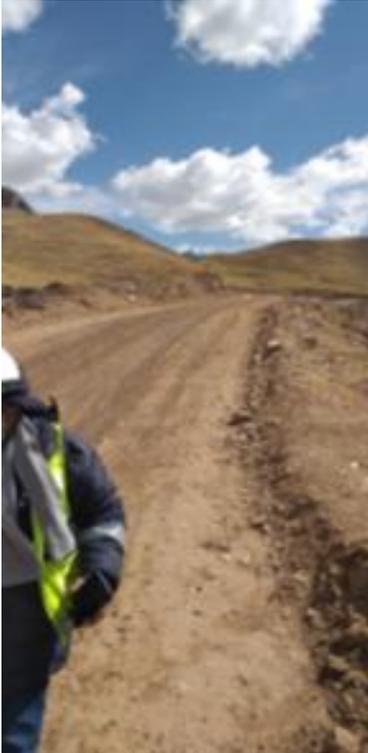
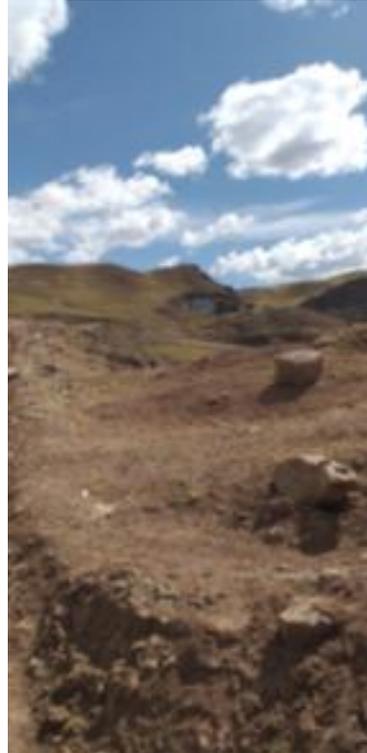
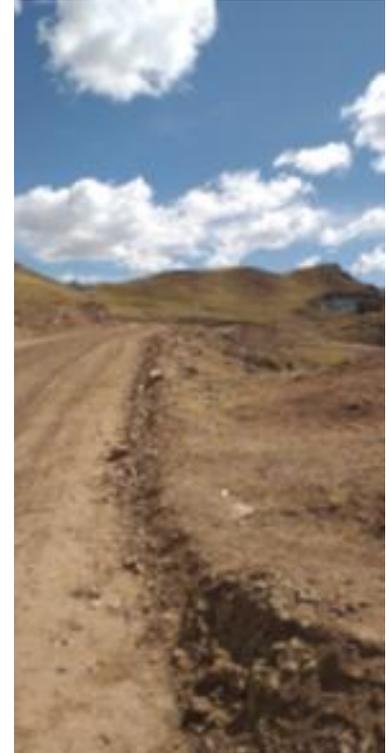
PROGRESIVA KM. 95+200

En la progresiva Km. 95+200 se realiza visita de seguimiento y monitoreo hasta el final del tramo 2 ( obras iniciales) hasta el poblado de Huallay.

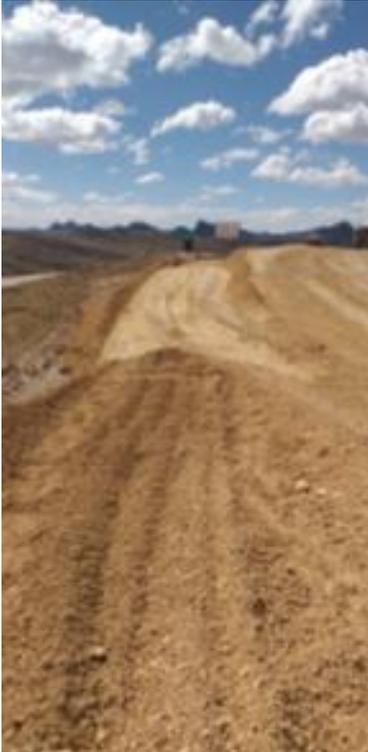
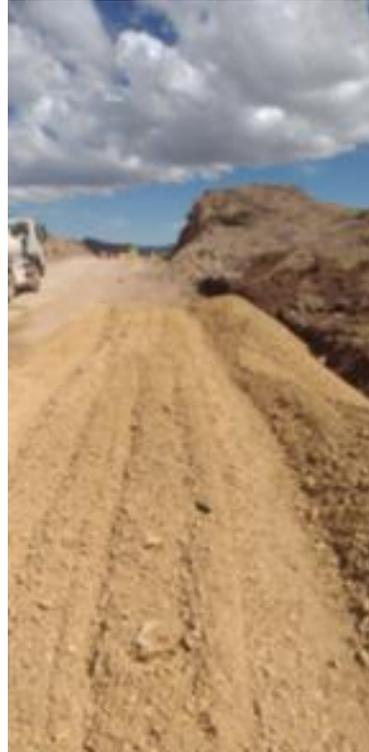
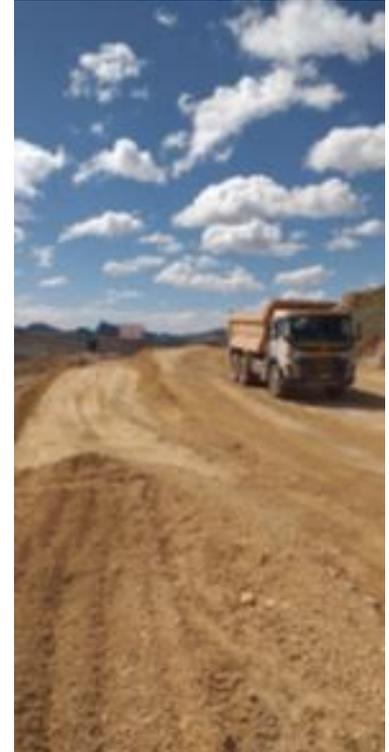
PROGRESIVA KM. 90+510 A KM. 90+600

En las progresivas Km. 90+510 al Km. 90+600 se realiza la construcción de banquetas para rellenos. Se utiliza un cargador frontal, una motoniveladora y compactadora de rodillo y 2volquetes, trabajan: 1 capataz, 3 operador, 2 choferes,, 2vigias
