BITACORA ELECTRÓNICA DE OBRA

REGISTRO DE LA BITACORA Y FOTO DEL CUADERNO DE OBRA

Confirma Bitacora: Si	Nro Informe: 029	Fecha Informe: 18 - 07 - 2022	Nombre De La Obra: Corredor vial Lima-Canta-Huayllay-Dv. Cochamarca-Emp. PE 3N Obras de Rehabilitación y Mejoramiento	Personal Encargado: BORIS WALTER AYLLÓN CARCELÉN		
Foto Bitacora:	Foto Bitacora 2:	Foto Bitacora 3:	Foto Bitacora 4:	Foto Bitacora 5:	Foto Bitacora 6:	
Ver imagen completa	Ver imagen completa	Ver imagen completa	Ver imagen completa	Ver imagen completa	Ver imagen completa

NUMERO DE INFORME No. 0029
CONTRATO DE OBRA: No. 103-2019-MTC/ 20 de fecha 24/09/2019
EMPRESA CONTRATISTA: CHINA ROAD AND BRIDGE CORPORATION SUCURSAL PERU
OBRA: SALDO DE OBRA: "MEJORAMIENTO, REHABILITACIÓN Y CONSERVACIÓN POR NIVELES DE SERVICIO Y OPERACIÓN DEL CORREDOR VIAL, LIMA – CANTA – HUAYLLAY – DV. COCHAMARCA – EMP.PE 3N" (SALDO DE OBRAS INICIALES (OI) TRAMO 2 CANTA - HUALLAY) LONGITUD: 95.2 KMS.
MONTO DE OBRAS INICIALES : 338,725,656.80
SUPERVISOR: CONSORCIO CESEL - CAL Y MAYOR
CONTRATO DE CONSULTORIA DE OBRA N° 077-2014-MTC/20) ADENDA No. 4 DE FECHA 24-09-2019
VISITA DE SEGUIMIENTO Y MONITOREO A LAS OFICINAS DE LA SUPERVISION Y CONTRATISTA
V

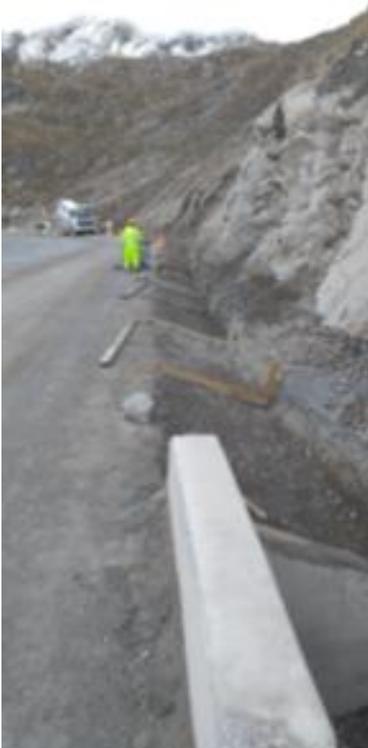
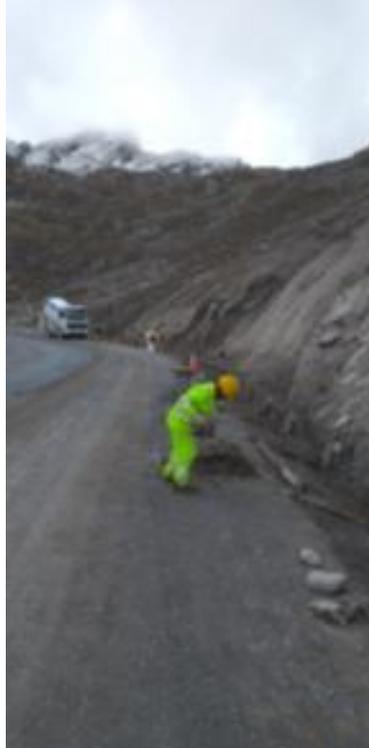
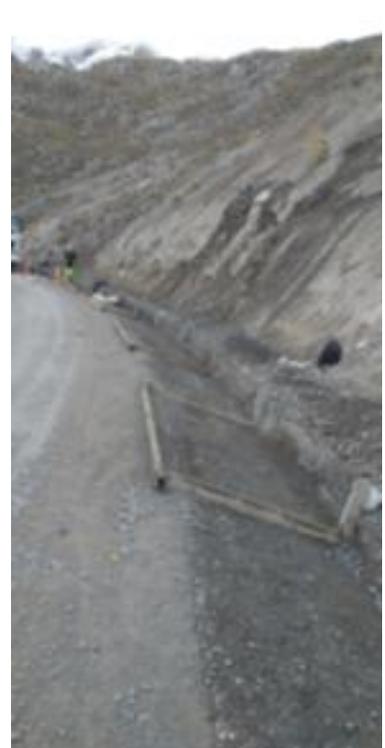
PROGRESIVA KM. 38+100 A KM. 38+000 Id

En la progresiva km. 38+100 a Km, 38+000 se realiza visita de seguimiento y monitoreo al tramo 2 de las obras iniciales, donde se verifica la excavación a mano y encofrado para la construcción de cunetas triangulares tipo I revestida en concreto en el lado derecho de la vía, Se utiliza dos camión mixer, y herramientas menores, trabajan: 1capataz , 2 operador mixer y 50 trabajadores

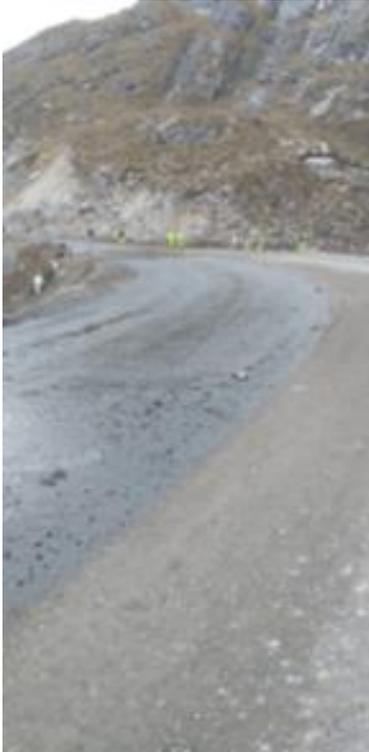
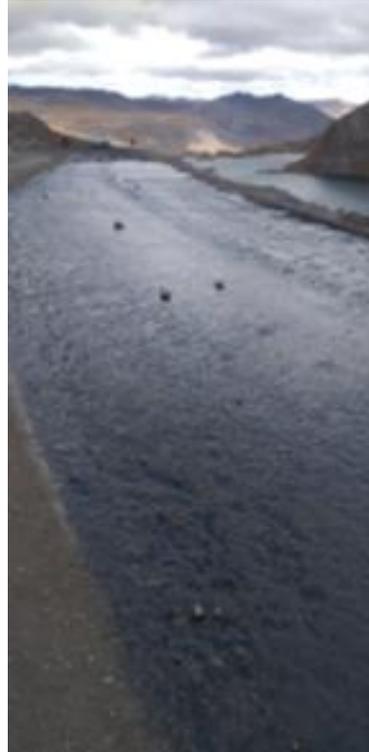
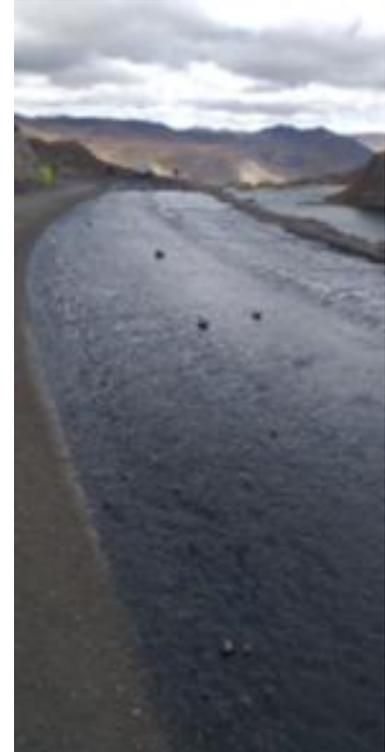
PROGRESIVA KM. 38+100 al km. 38+200 li
01,01.04 PAVIMENTO DE ASFALTO
CODIGO: 01.01.04.01 IMPRIMACION ASFALTICA

En las progresivas Km, 35+830 al km. 36+120 se realiza visita de seguimiento y monitoreo al tramo 2 de las obras iniciales, donde se ha realizado la imprimación del carril izquierdo de la vía, se utiliza un camión imprimador y herramientas menores .
trabajan: 1 capataz, 1 operador de imprimador y 4 obreros.

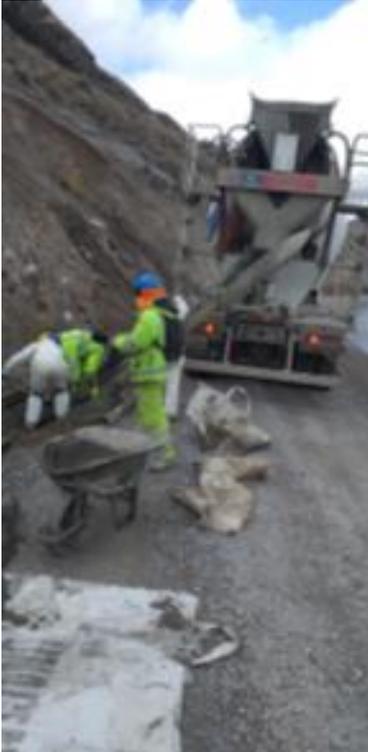
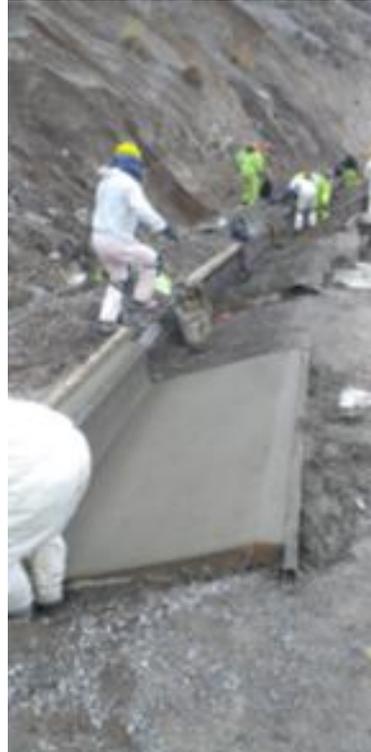
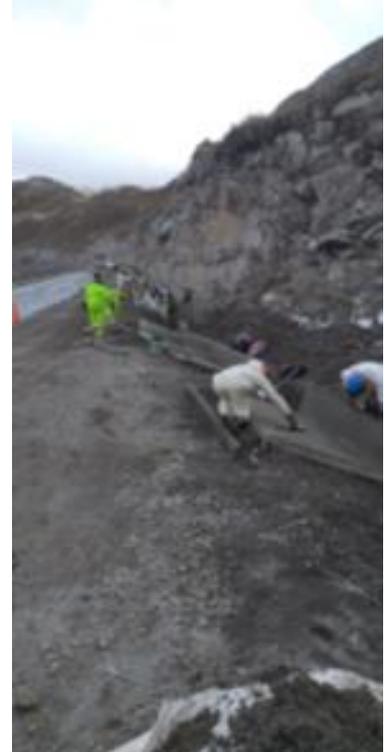
PROGRESIVA KM. 38+100 A KM. 38+400 Id

En la progresiva km. 38+100 a Km, 38+400 se realiza visita de seguimiento y monitoreo al tramo 2 de las obras iniciales, donde se verifica la excavación a mano y encofrado para la construcción de cunetas triangulares tipo I revestida en concreto en el lado derecho de la vía, Se utiliza dos camión mixer, y herramientas menores, trabajan: 1capataz , 2 operador mixer y 50 trabajadores

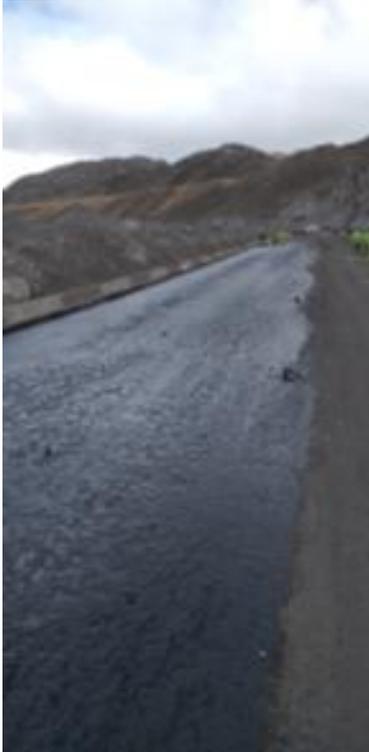
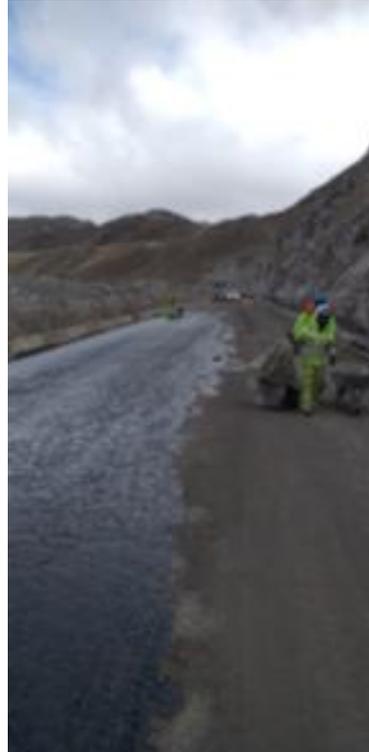
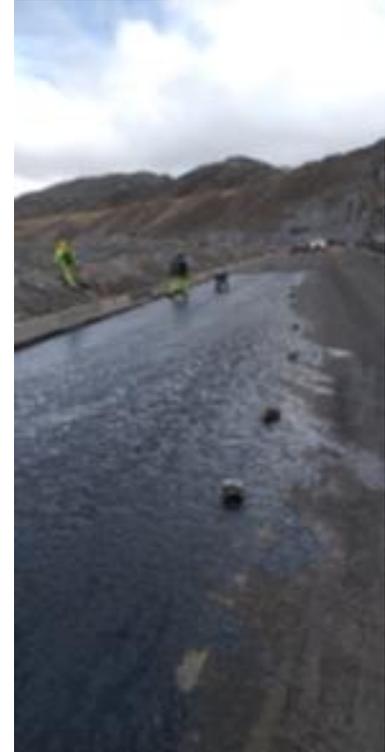
PROGRESIVA KM. 38+200 al km. 38+310 li
01.01.04 PAVIMENTO DE ASFALTO
CÓDIGO: 01.01.04.01 IMPRIMACION ASFALTICA

En las progresivas Km, 38+200 al km. 38+310 se realiza visita de seguimiento y monitoreo al tramo 2 de las obras iniciales, donde se ha realizado la imprimación del carril izquierdo de la vía, se utiliza un camión imprimador y herramientas menores .
trabajan: 1 capataz, 1 operador de imprimador y 4 obreros.

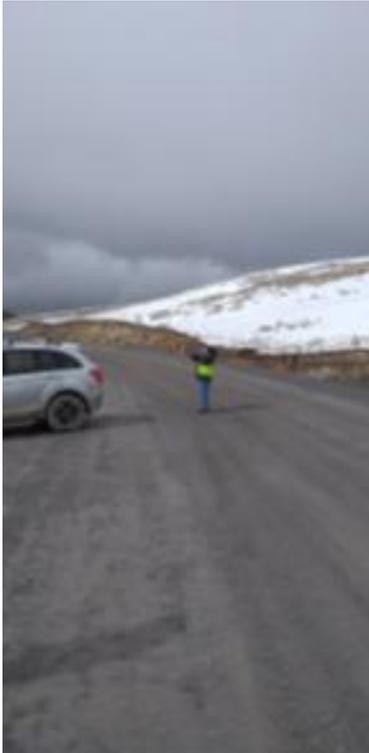
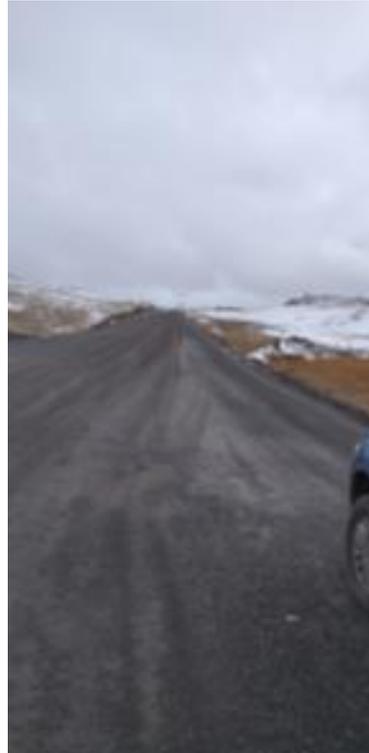
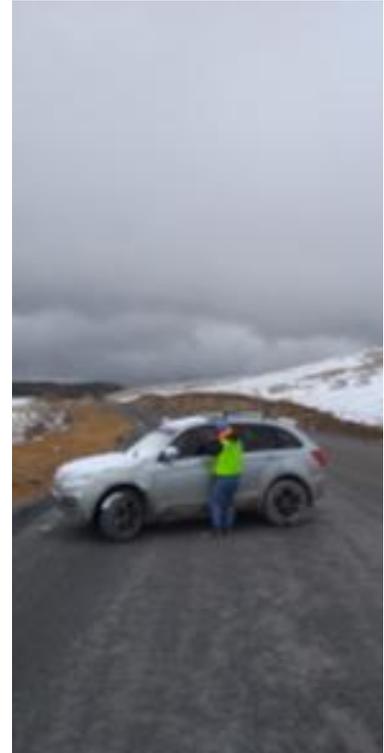
PROGRESIVA KM. 63+450

VISITA DE SEGUIMIENTO Y MONITOREO AL TRAMO 2 (OBRAS INICIALES) : VEHICULO ACCIDENTADO POR CONDICIONES CLIMATICAS EXTREMAS (NEVADA)

En la progresiva Km.63+450 se realiza visita de seguimiento y monitoreo en el tramo 2 (obras iniciales) se verifica una camioneta accidentada, por la nevada ocurrida en horas de la noche, esta nevada a generado retrasos en la obra en horas de la mañana, puesto que la nieve caida se ha derretido, ocasionando la saturación de la superficie conformada. Hoy el ambiente es nublado.

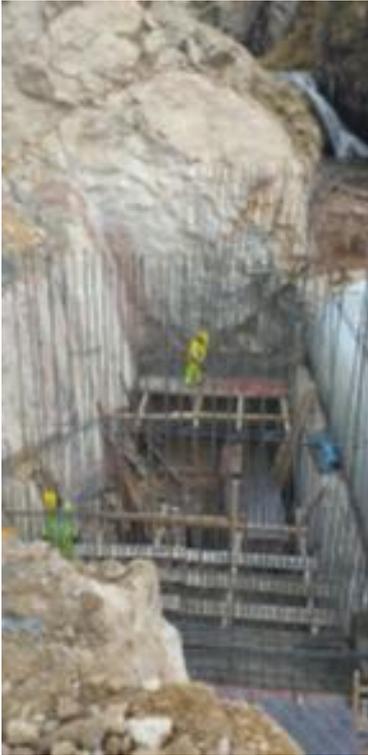
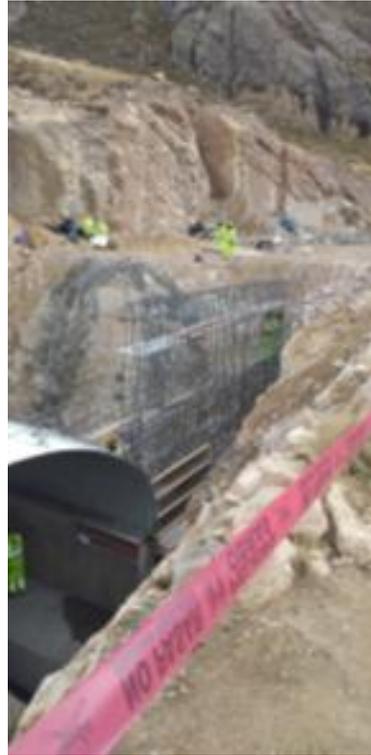
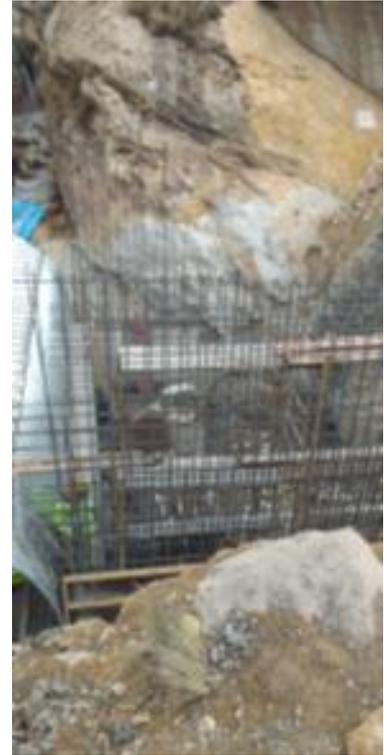
PROGRESIVA KM. 69+995

En el km. 69+995 se continua con la colocación de acero de refuerzo para la construcción de los estribos de la alcantarilla de gran luz arco de perfil bajo. La alcantarilla ya ha sido armada y colocada en su lugar, para continuar con los estribos de concreto. Se utiliza herramientas menores. trabajan: 1 capataz, 1 encofrador, 1 fierro, 6 obreros.

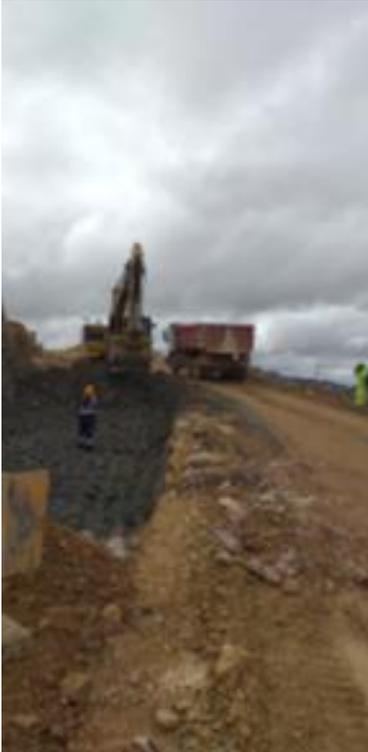
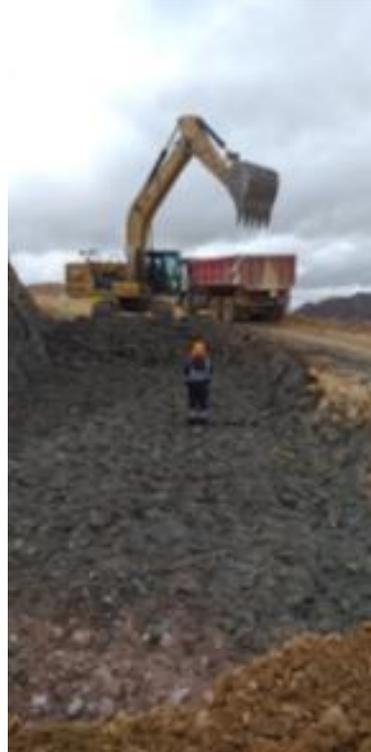
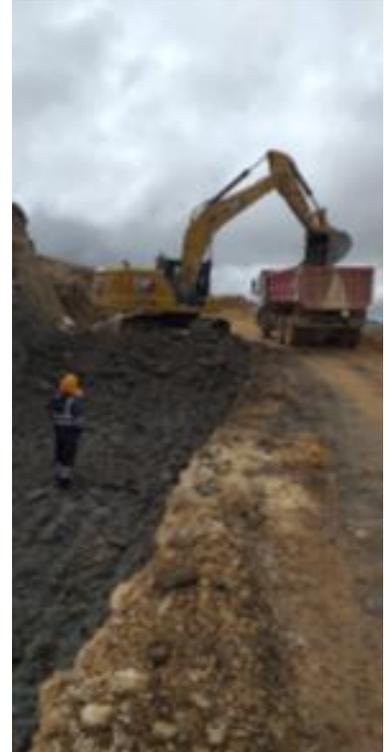
PROGRESIVA KM. 75+120 AL KM. 75+250 LADO IZQUIERDO

En las progresivas Km. 75+120 al Km. 75+250 se realiza en el lado izquierdo de la vía, la verificación del mejoramiento de suelos a nivel de subrasante realizado, Se utiliza una excavadora de oruga. Trabajan: 1 capataz, 1 operador, 2 obreros.

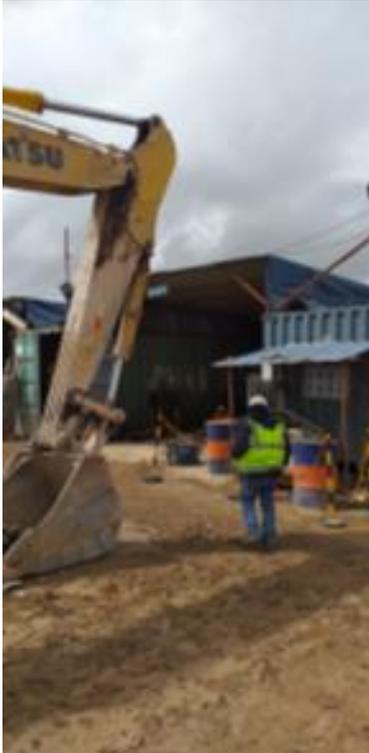
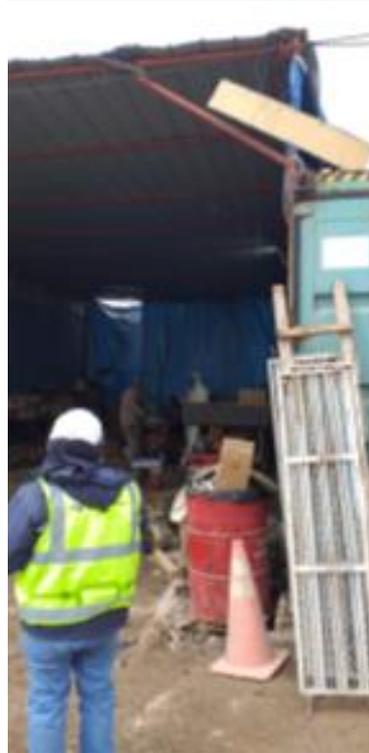
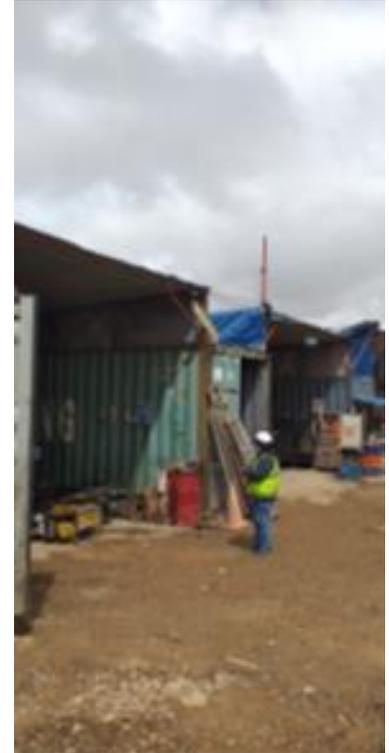
PROGRESIVA KM. 80+200

En la progresiva Km. 80+200 se realiza visita de seguimiento y monitoreo al taller de maquinas del contratista, acompañando al especialista de seguridad de la supervisión: Ing. Javier Cardenas a verificar el orden y limpieza del taller de maquinas.

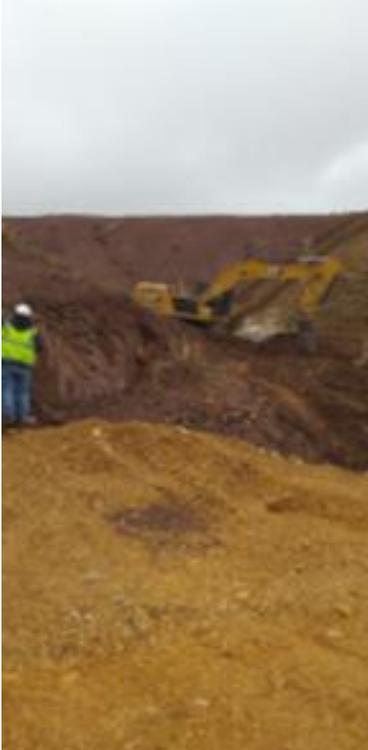
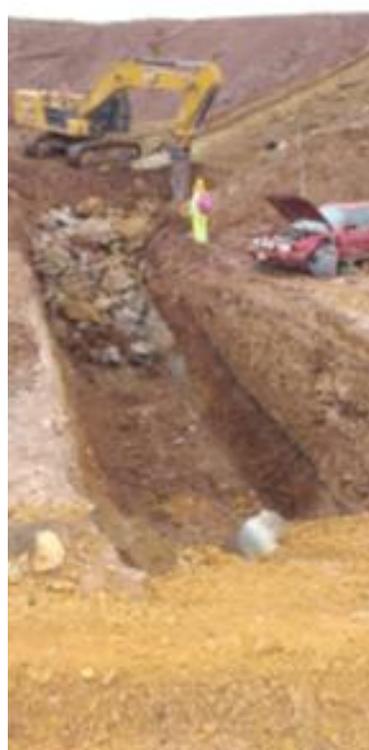
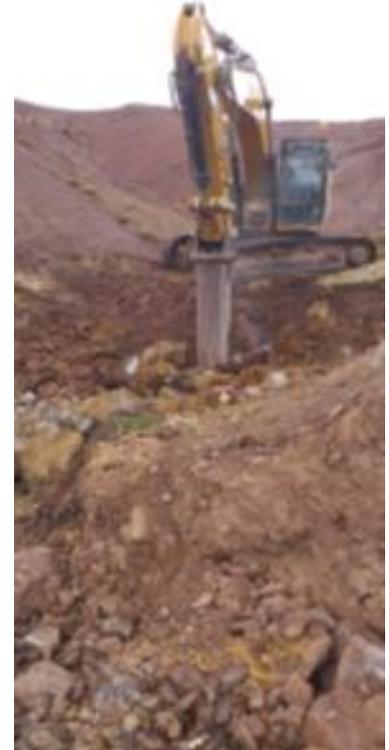
PROGRESIVA KM. 90+672

En la progresiva Km. 90+672 se realiza la excavación en el lado derecho de la vía, en la parte final donde se construirá cabezal de alcantarilla y emboquillado de alcantarilla TMC de 1,20 m de diámetro. Se utiliza una excavadora de oruga y trabajan: 1 capataz, 1 operador y 2 obreros

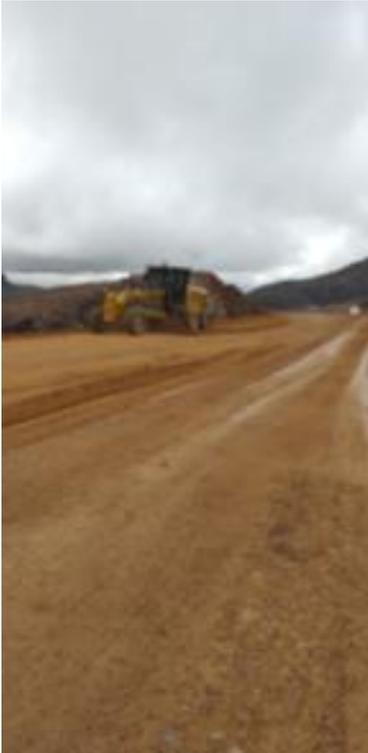
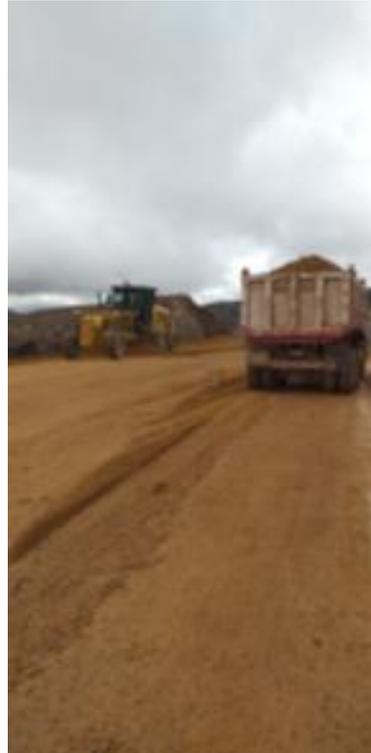
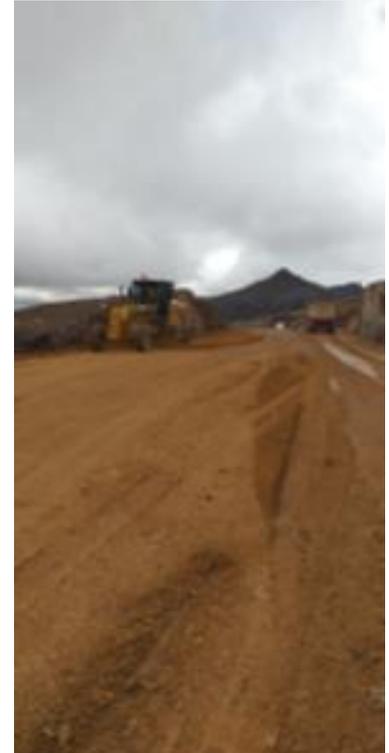
PROGRESIVA KM. 90+700 AL KM. 90+900

En las progresivas Km. 90+700 al Km. 90+900 se realiza la conformación de terraplenes, donde el material de cantera se deja acamellonado en horas nocturnas, y en la mañana se procede a la conformación de terraplenes. Se utiliza dos motoniveladoras, 1 compactadora, 1 cargador frontal y 1 camión cisterna. Trabajan: 1 capataz, 4 operadores, 1 chofer, 5 obreros, 2 vigias.

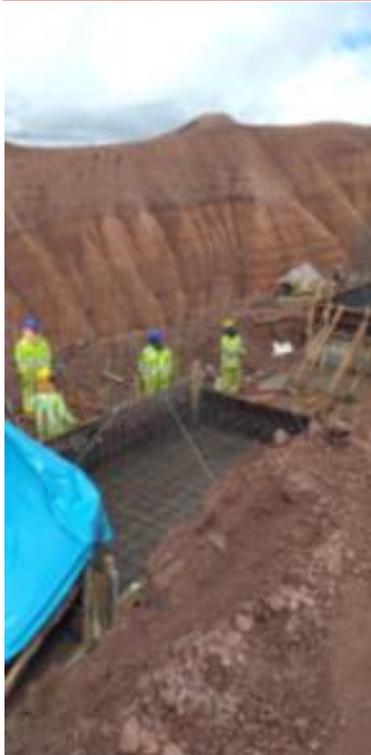
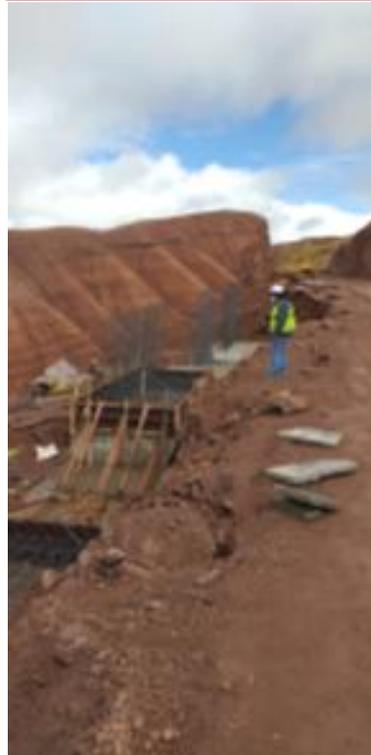
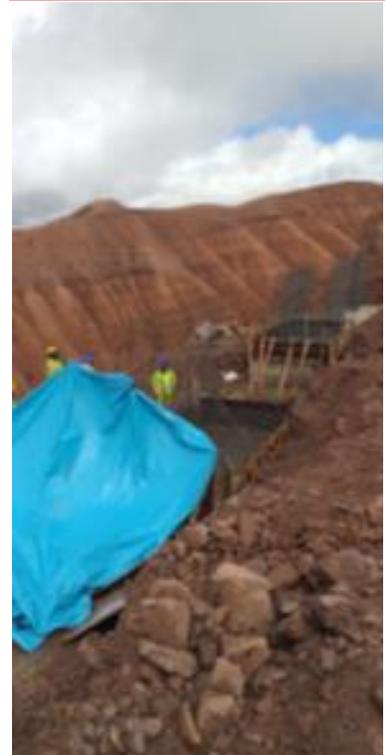
PROGRESIVA KM. 89+180 a Km. 89+230

En las progresivas Km. 89+180 al Km. 89+230 se realiza la construcción de muros de concreto armado, donde en se ha realizado la excavación y actualmente se realiza el armado de acero de refuerzo y el encofrado de las bases de los muros en varios paños . Se utilizo una excavadora de oruga para la excavación y herramientas menores para el acero de refuerzo y encofrado y trabajan: 1 capataz, 1 operador y 6 obreros

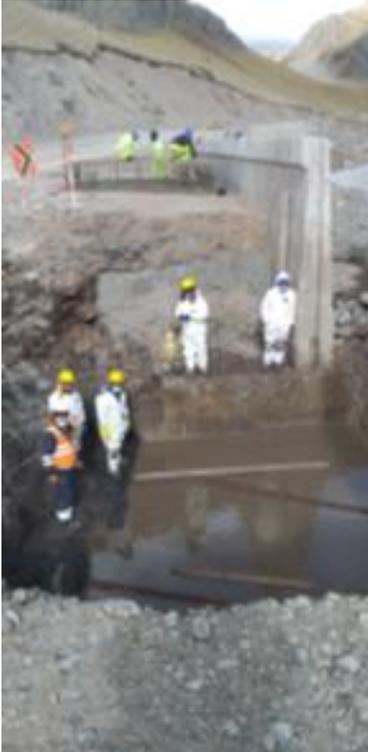
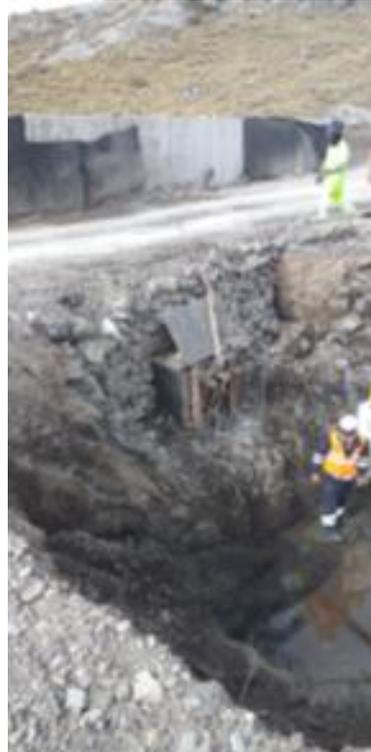
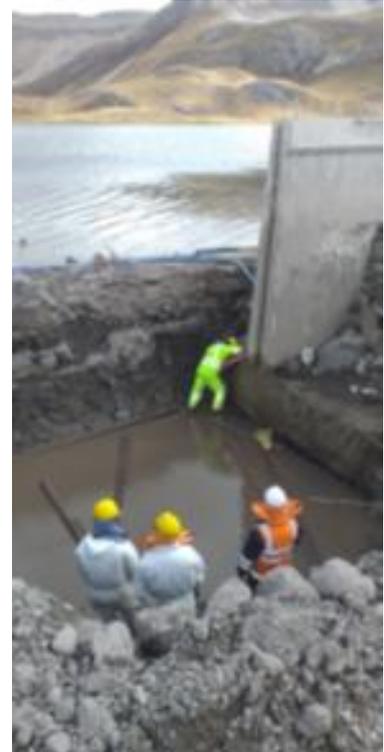
PROGRESIVA KM. 49+355

En la progresiva Km. 49+355 se realiza la excavación en el lado izquierdo de la vía, en la parte final donde se continuara con la construcción de alcantarilla marco TMC , actualmente se realiza el achicamiento del agua en el lugar de trabajo. Se utilizo una excavadora de oruga para la excavación y trabajan: 1 capataz, 1 operador y 4 obreros

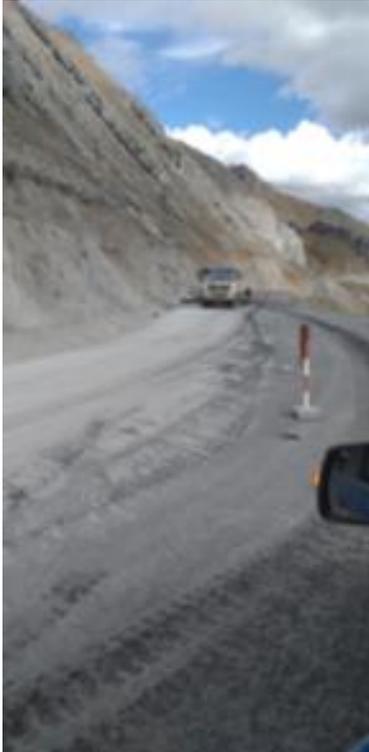
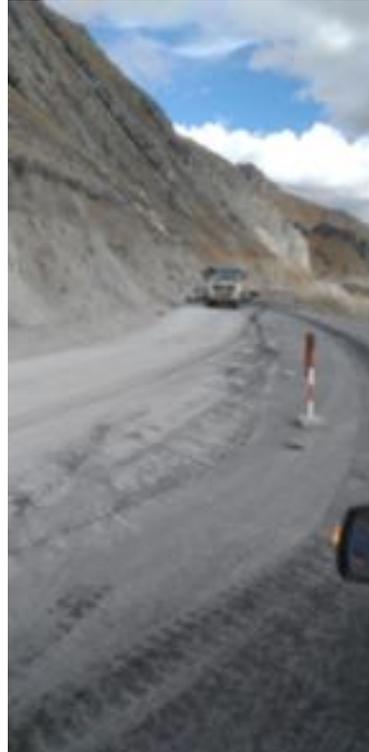
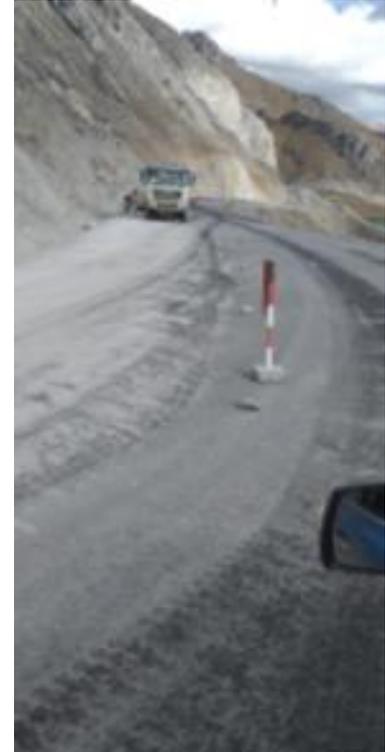
PROGRESIVA KM. 38+000 al km. 37+900 ld
01.01.04 PAVIMENTO DE ASFALTO
CÓDIGO: 01.01.04.01 IMPRIMACION ASFALTICA

En las progresivas Km, 38+000 al km. 37+900 se realiza visita de seguimiento y monitoreo al tramo 2 de las obras iniciales, donde se ha realizado la imprimación del carril derecho de la vía, se utiliza un camión imprimador y herramientas menores .
trabajos: 1 capataz, 1 operador de imprimador y 4 obreros.

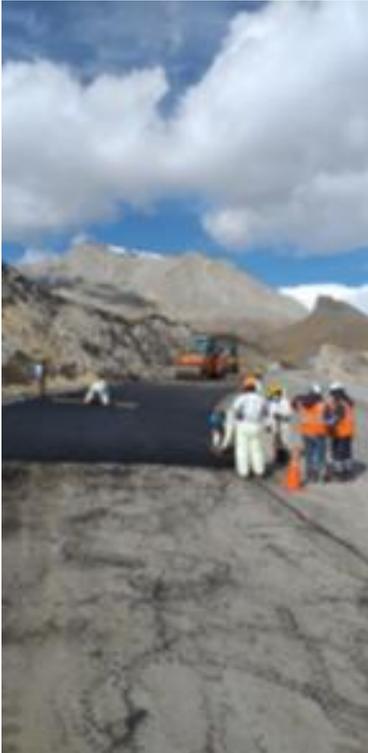
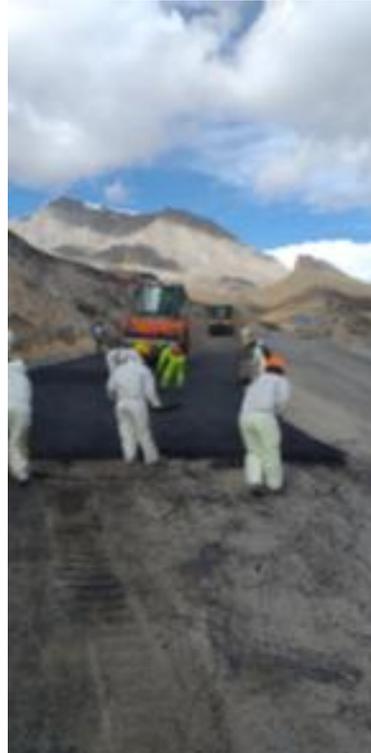
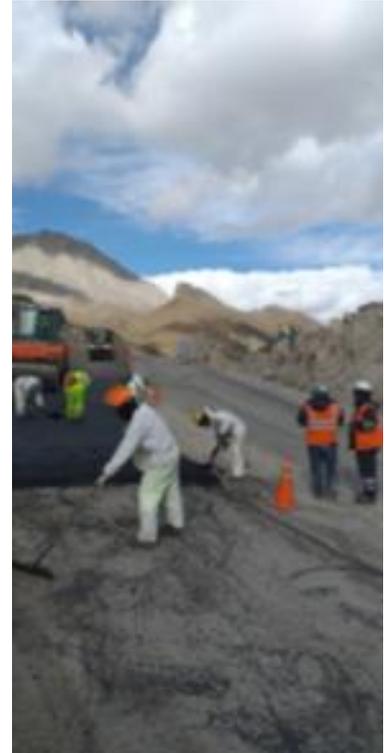
PROGRESIVA KM. 34+025 A KM. 34+930 li

En las progresivas Km, 34+025 al Km. 34+930 se realiza visita de seguimiento y monitoreo al tramo 2 de las obras iniciales, donde se realiza la pavimentación con concreto asfáltico , en el carril izquierdo de la vía, avanzando de forma progresiva. se utiliza una pavimentadora, dos compactadoras de doble rodillo, dos tampos (compactador de ruedas lisas) , 16 volquetes y herramientas menores . trabajan: 1 capataz, 5 operadores , 16 choferes, 12 obreros
